# Zustandsbericht

Protokollnummer: 45902913  
Auftrags-Nr / Referenz: 20551587  
Besichtigungsdatum: 28.05.2026

| <b>Hersteller / Modell</b> | Tesla Model Y Long Range Dual Motor AWD | | |

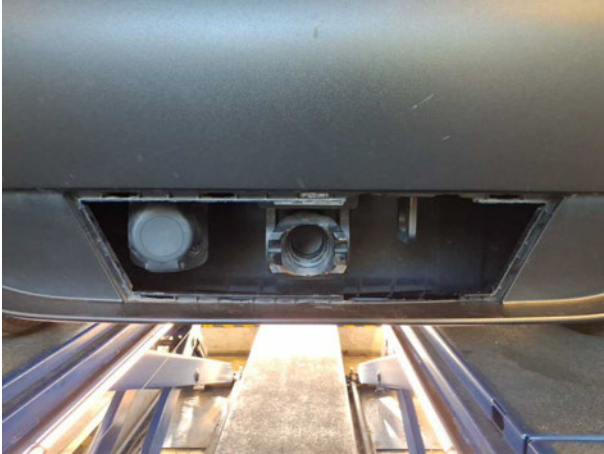
| Nr. | Bauteilgruppe | Beschreibung |
|---|---|---|
| 1 | Stoßfänger hinten | Abdeckung Stoßfänger hinten (AHK) - fehlt - erneuern |

**Beschädigung #1:** Stossfänger hinten: Abdeckung Stossfänger hinten (AHK) - fehlt - erneuern

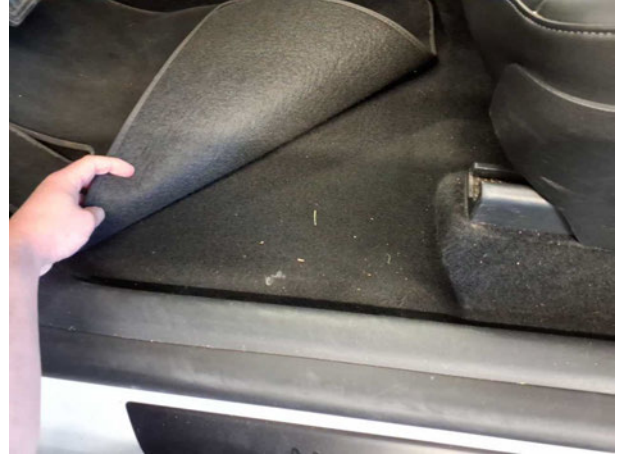
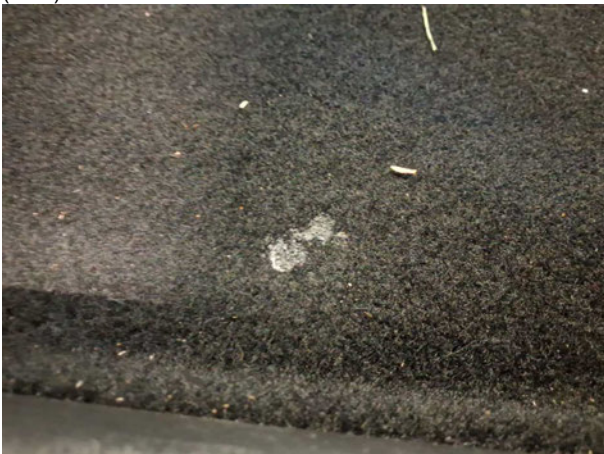
| Nr. | Bauteilgruppe | Beschreibung |
|---|---|---|
| 3 | Verkleidungen/Abdeckungen | Teppichboden vorn links - Brandloch - erneuern |

**Beschädigung #3:** Verkleidungen/Abdeckungen: Teppichboden vorn links - Brandloch - erneuern

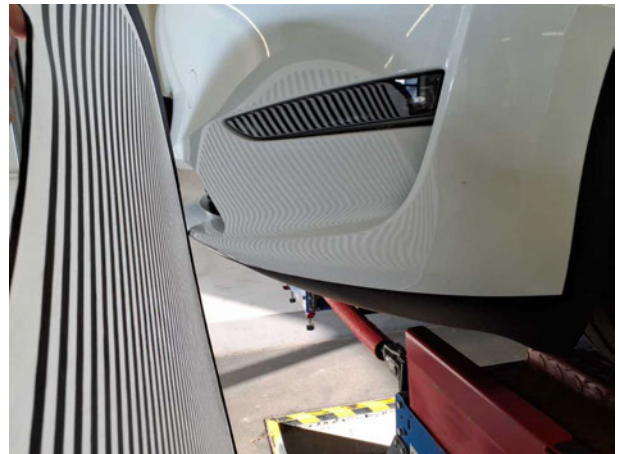
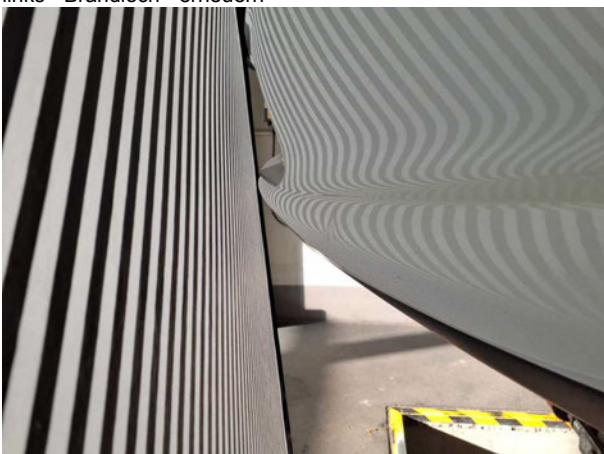
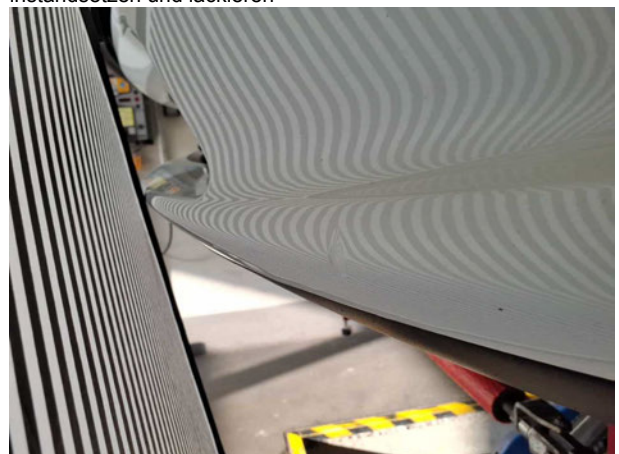
| Nr. | Bauteilgruppe | Beschreibung |
|---|---|---|
| 5 | Stoßfänger vorn | Stoßfänger vorn - verformt - instandsetzen und lackieren |

**Beschädigung #5:** Stossfänger vorn: Stossfänger vorn - verformt - instandsetzen und lackieren

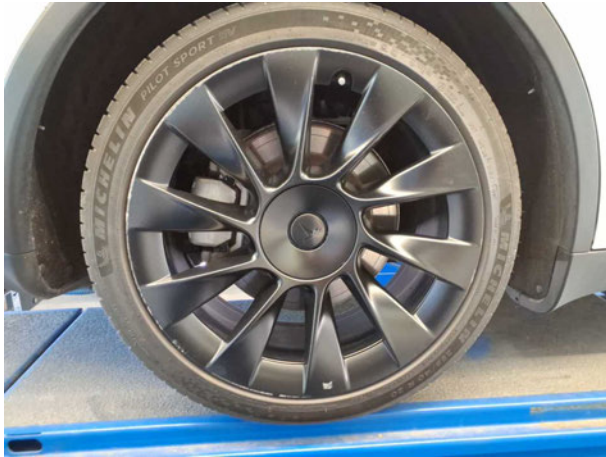
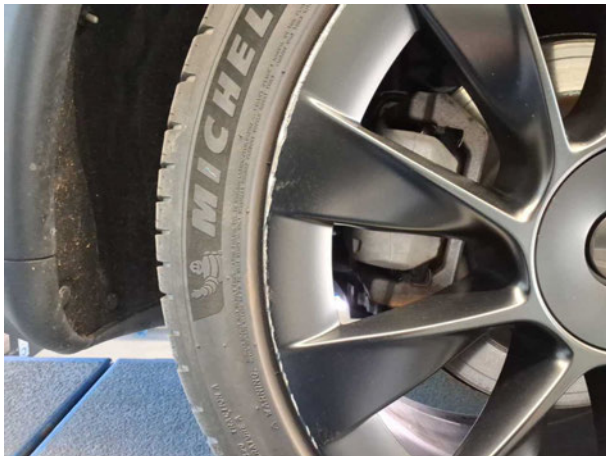
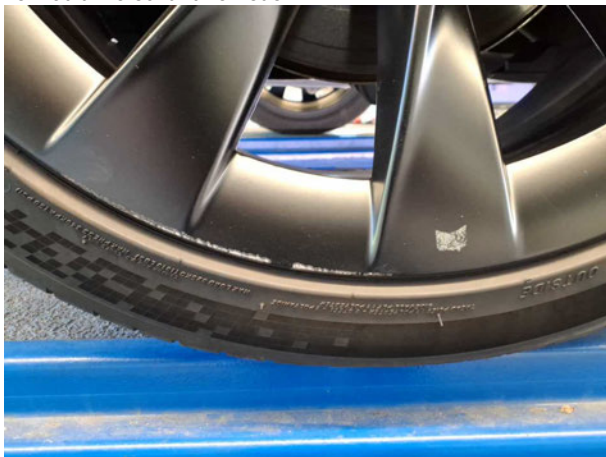
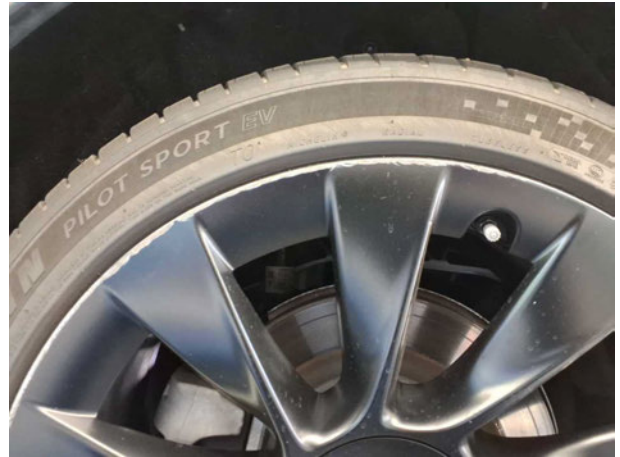
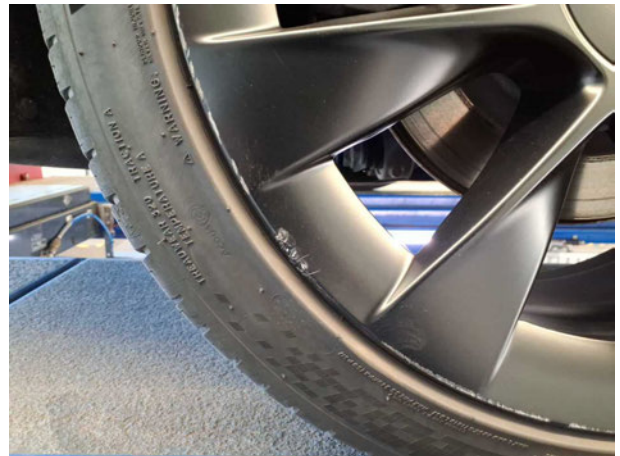
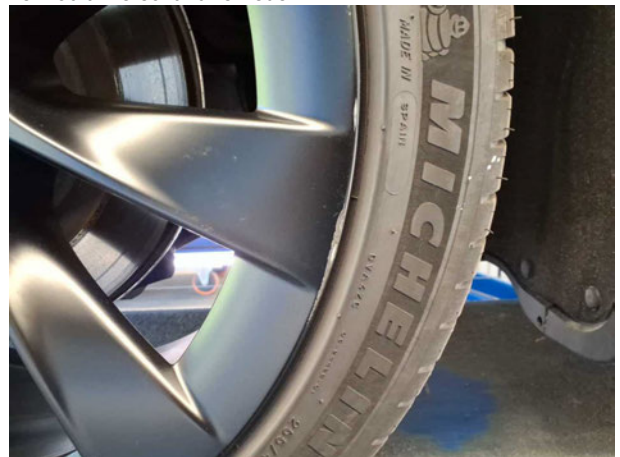
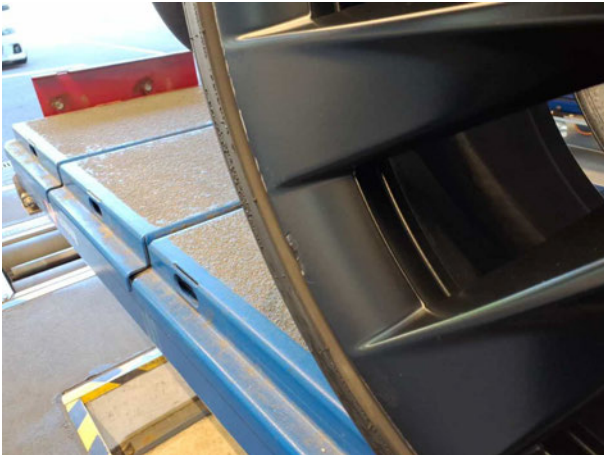
| Nr. | Bauteilgruppe | Beschreibung |
|---|---|---|
| 6 | Rad/Reifen | Leichtmetallfelge hinten rechts - verkratzt / verschürft - erneuern |

**Beschädigung #6:** Rad/Reifen: Leichtmetallfelge hinten rechts - verkratzt / verschürft - erneuern

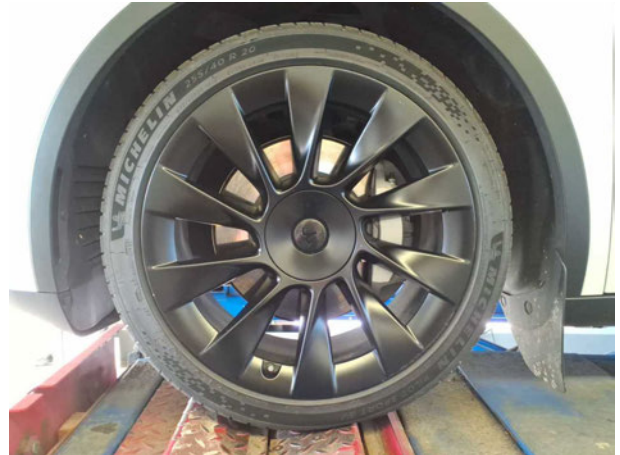
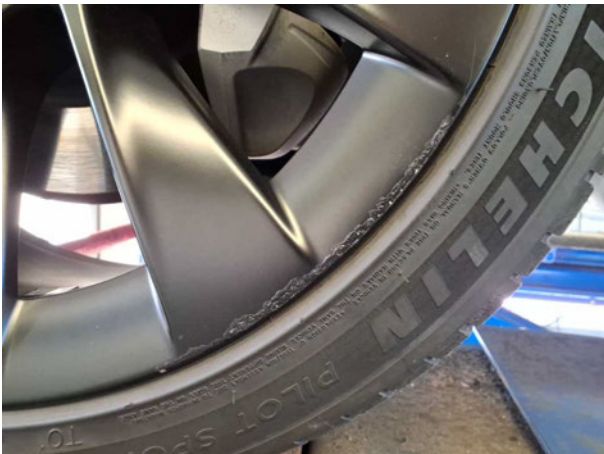
| Nr. | Bauteilgruppe | Beschreibung |
|---|---|---|
| 7 | Rad/Reifen | Leichtmetallfelge vorn links - verkratzt / verschürft - erneuern |

**Beschädigung #7:** Rad/Reifen: Leichtmetallfelge vorn links - verkratzt / verschürft - erneuern

**Beschädigung #7:** Rad/Reifen: Leichtmetallfelge vorn links - verkratzt... verschürft - erneuern

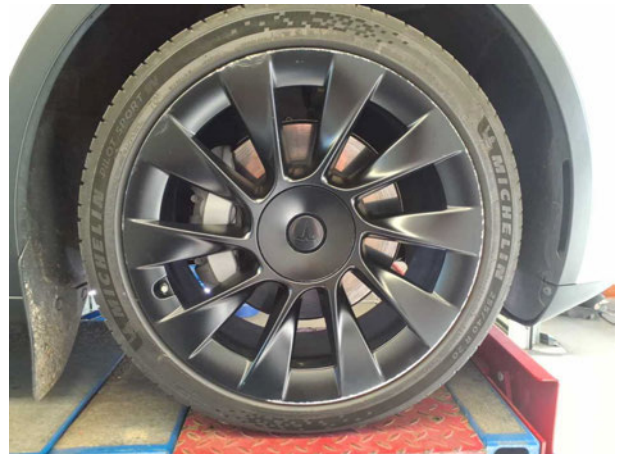
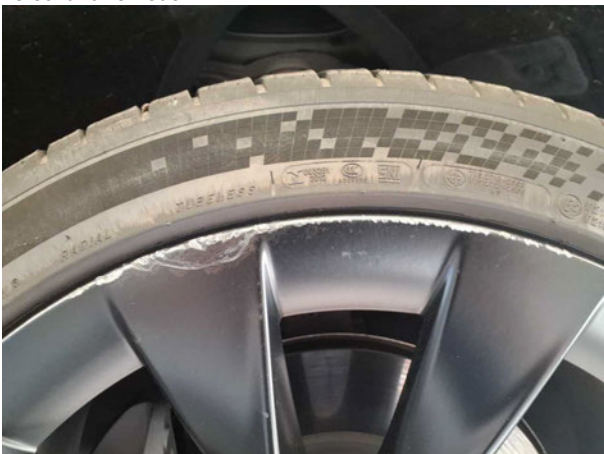
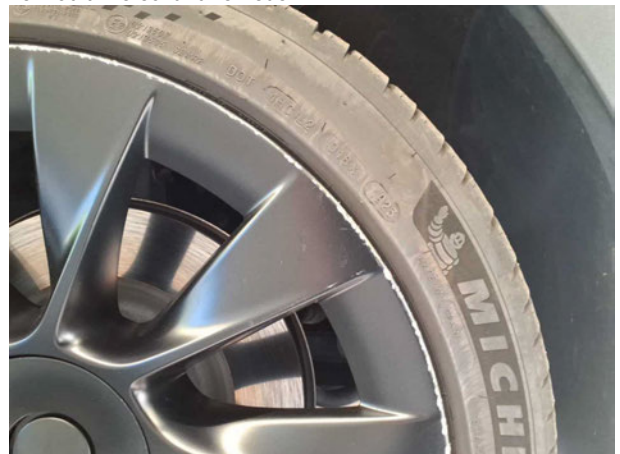
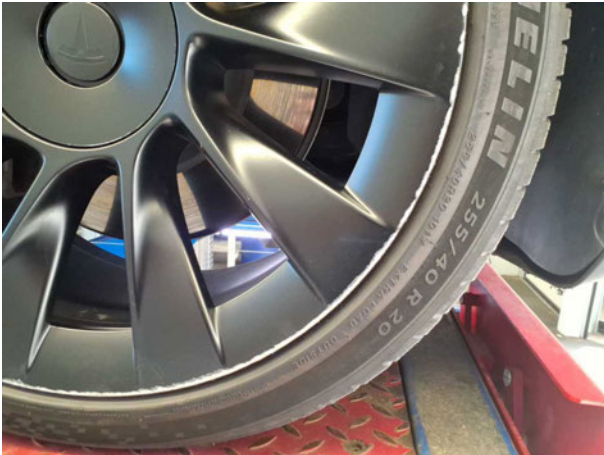
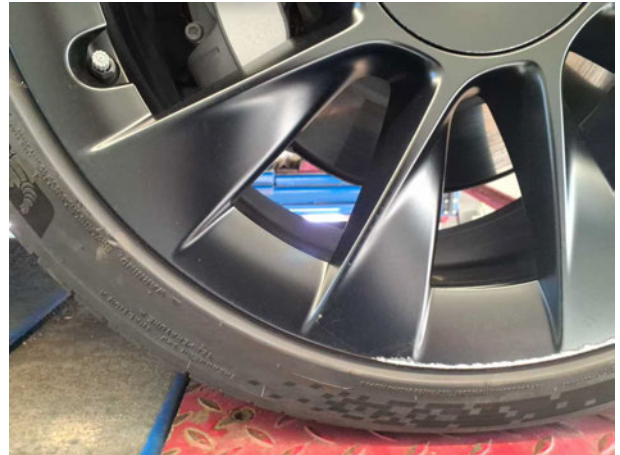
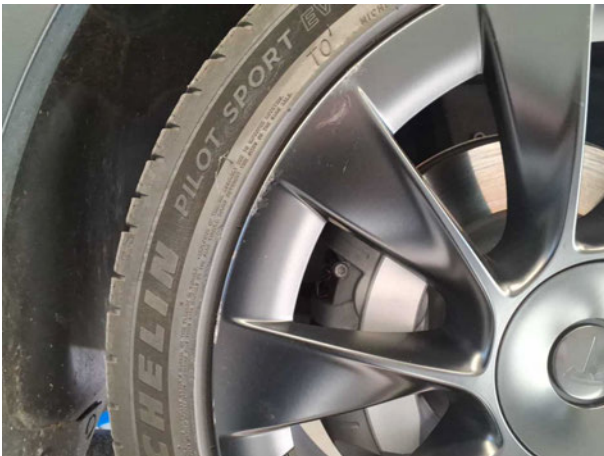
| Nr. | Bauteilgruppe | Beschreibung |
|---|---|---|
| 8 | Rad/Reifen | Leichtmetallfelge vorn rechts - verkratzt / verschürft - erneuern |

**Beschädigung #8:** Rad/Reifen: Leichtmetallfelge vorn rechts - verkratzt / verschürft - erneuern
