Lynk & Co 01

Informazioni Veicolo

| Modello: | 01 | N. Telaio: | L6TCX2E77PE046336 |

Riepilogo dei danni

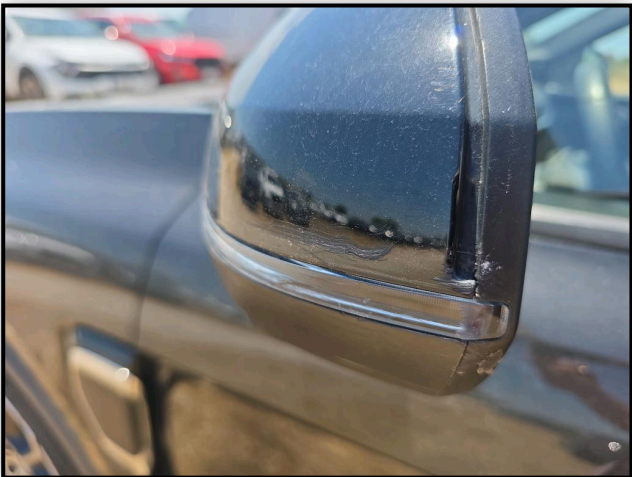
**Calotta retrovisore esterno sx**  
Graffiature  
Verniciatura  
Sinistra

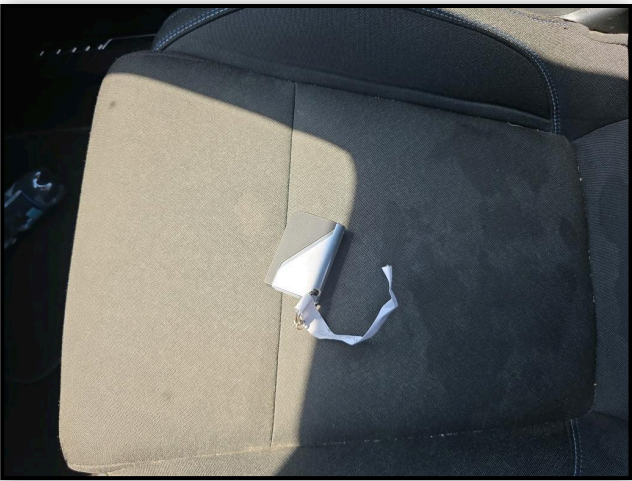
Chiave Keyless

Mancanza  
Riparare / sostituire (somma forfettaria)  
Interni

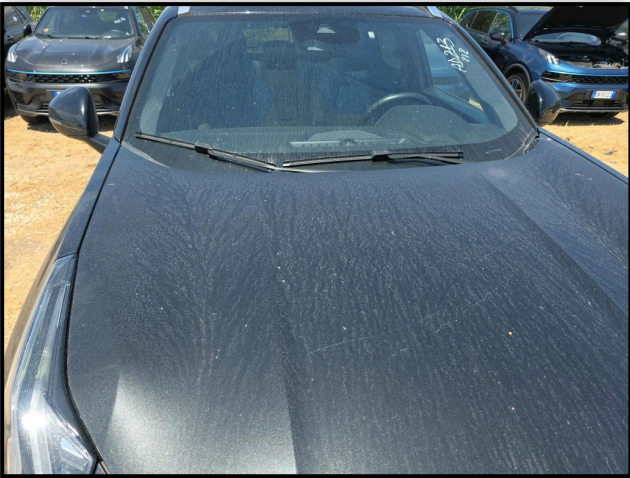
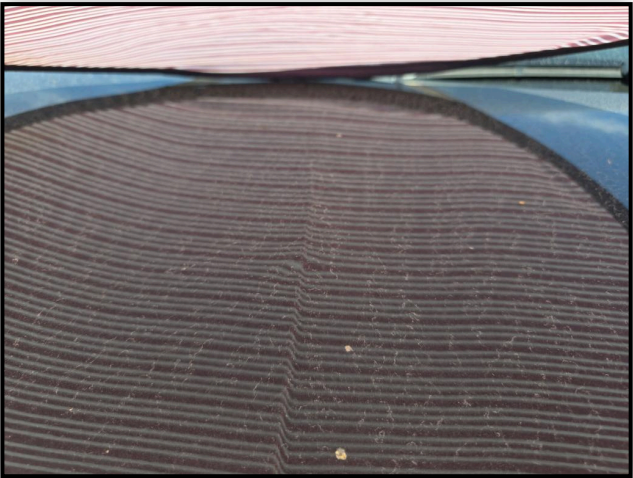
Cofano anteriore

Ammaccatura  
Riparare e dipingere  
Davanti

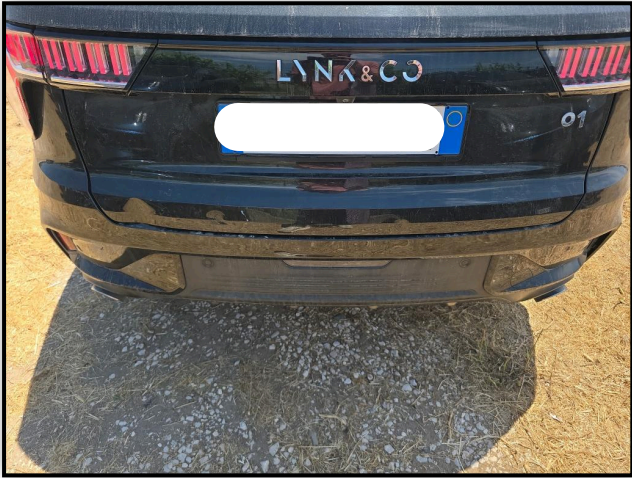
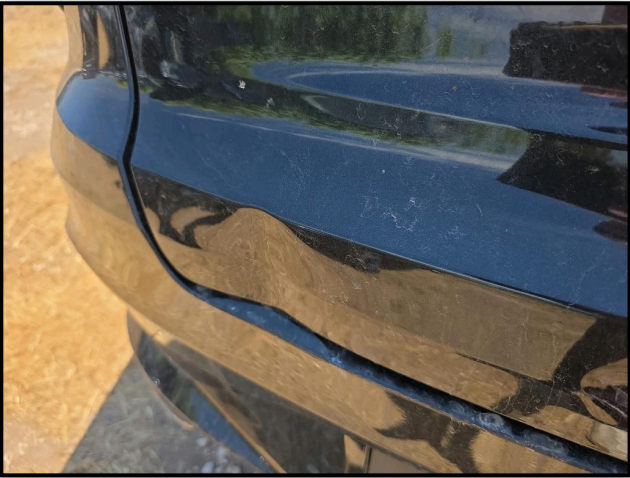
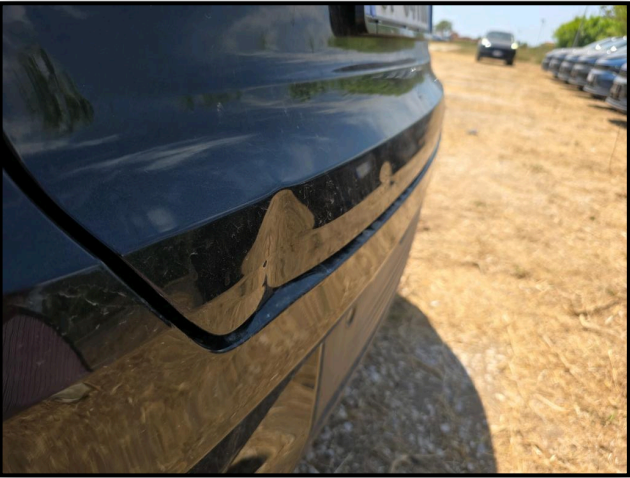
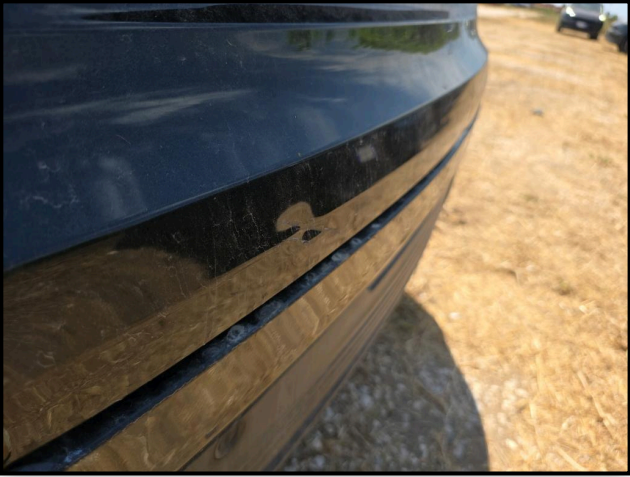
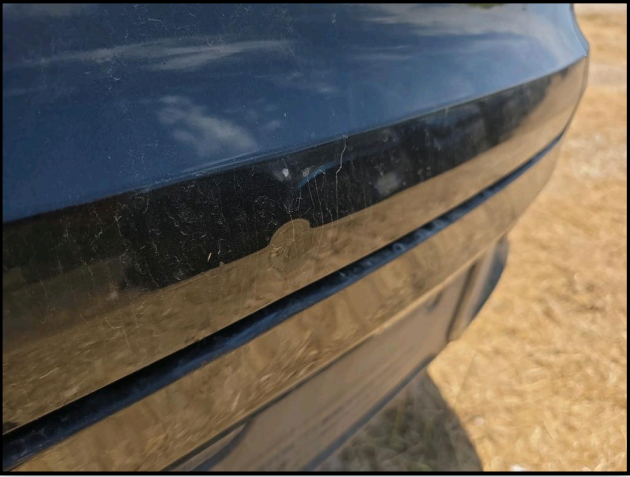
Cofano Post.

Ammaccatura  
Riparare e dipingere  
Dietro/posteriore

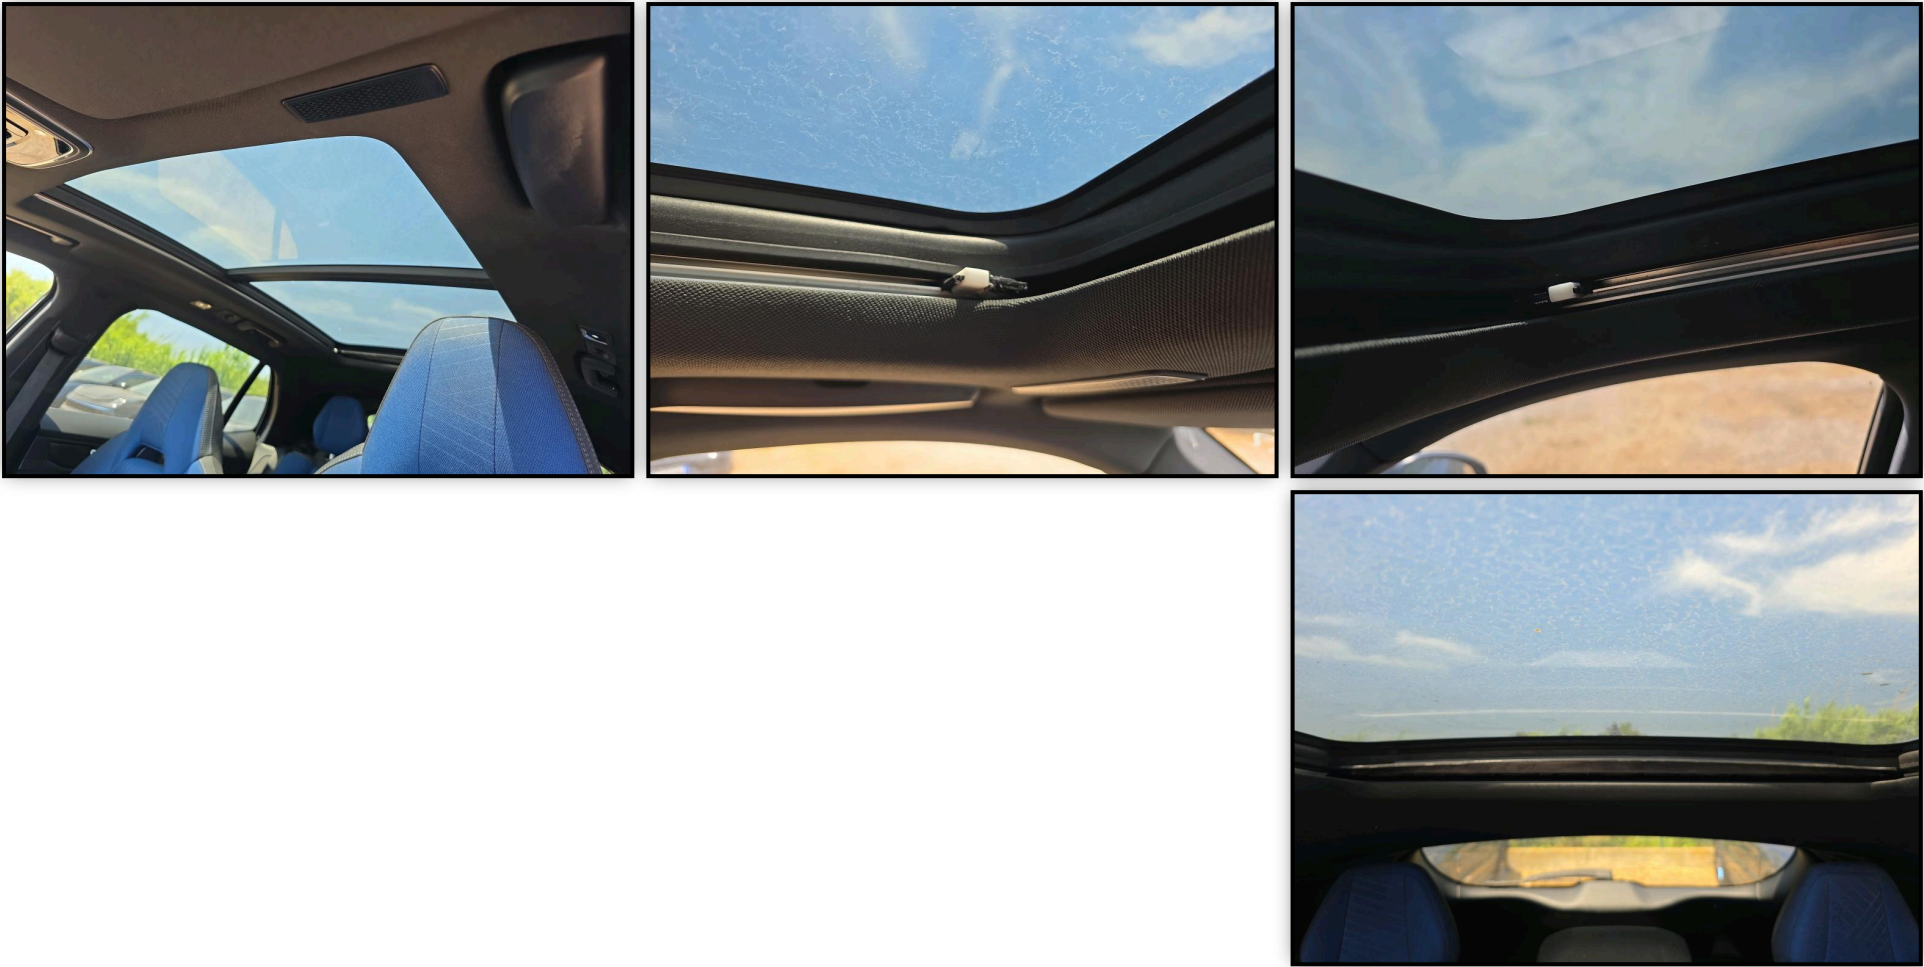
Copertura tetto apribile

Rotto  
Sostituire  
Interni

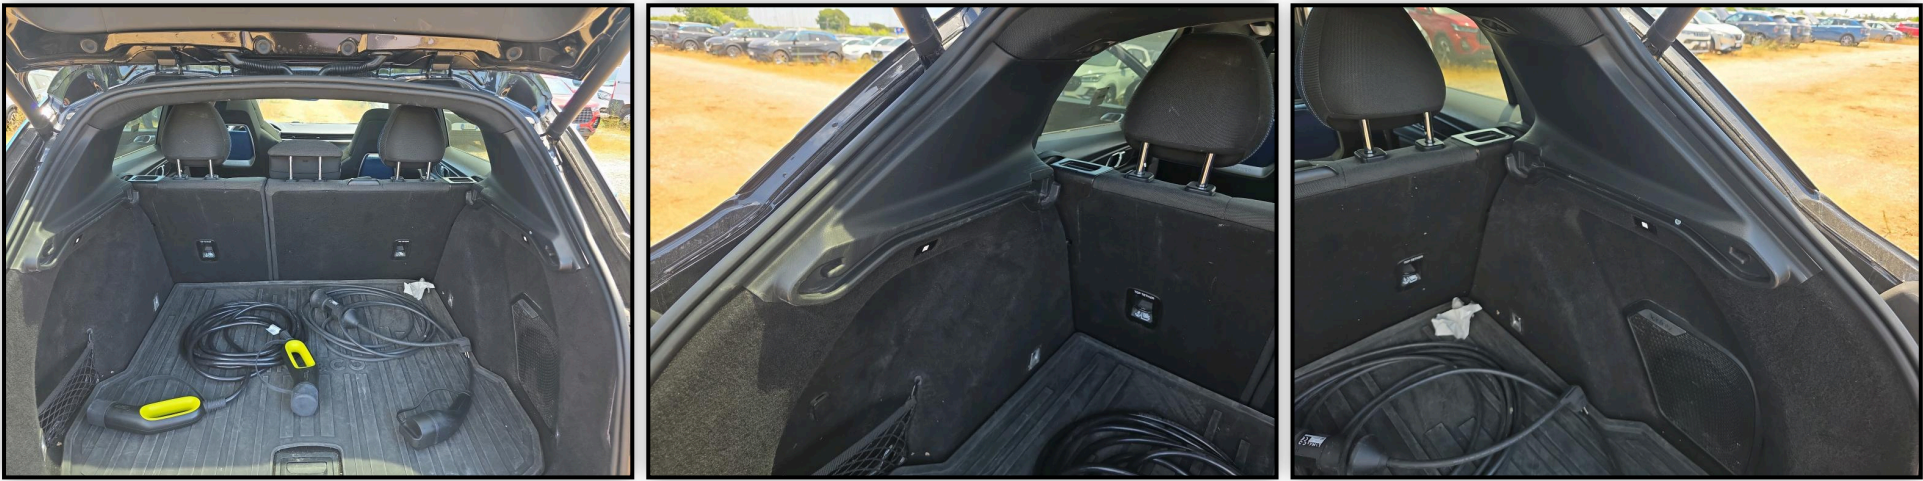
Copribagagli-Cappelliera

Mancanza  
Sostituire  
Dietro/posteriore

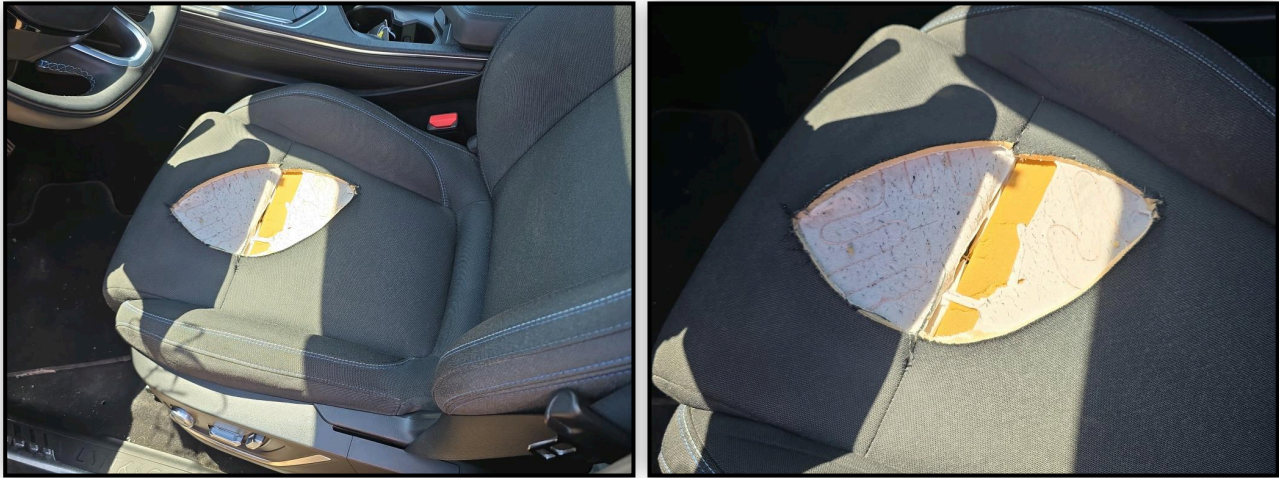
Fodera cuscino sedile ant. Sx

Strappo/tagliato  
Sostituire  
Interni

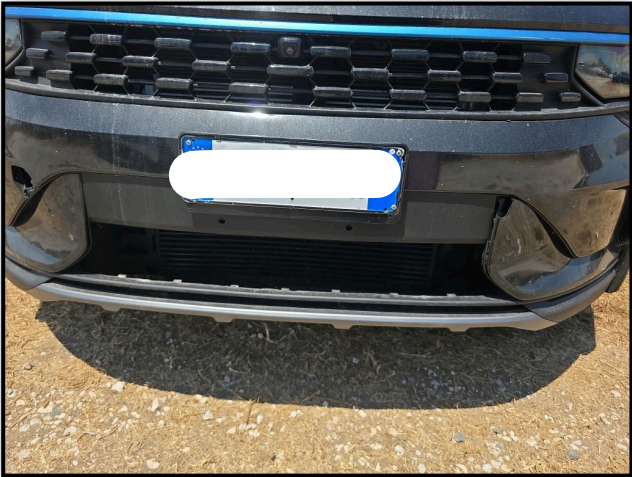
Griglia inferiore paraurti ant

Mancanza  
Sostituire  
Davanti

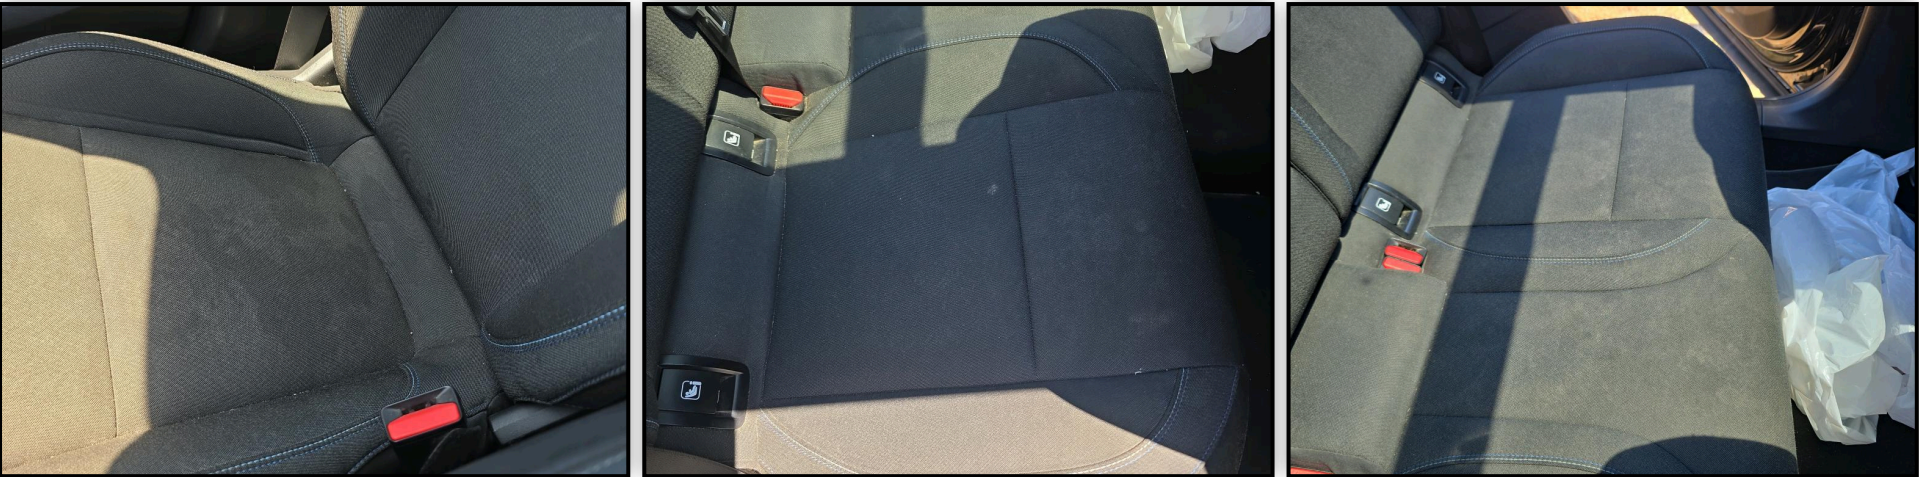
Interno veicolo

Sporco  
Pulire  
Interni

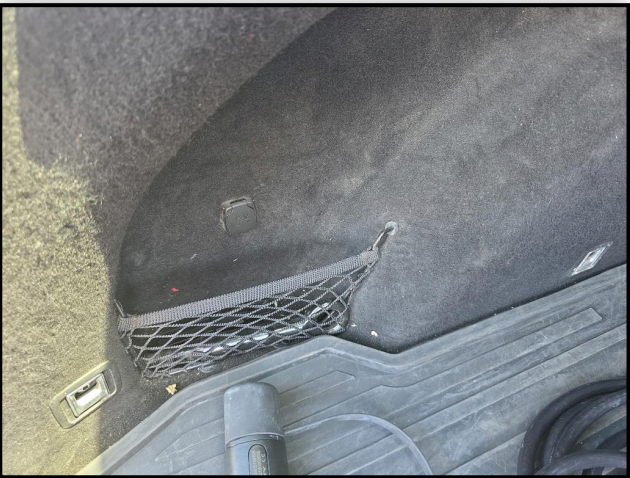
Kit di riparazione pneumatici

Mancanza  
Riparare / sostituire (somma forfettaria)  
Dietro/posteriore

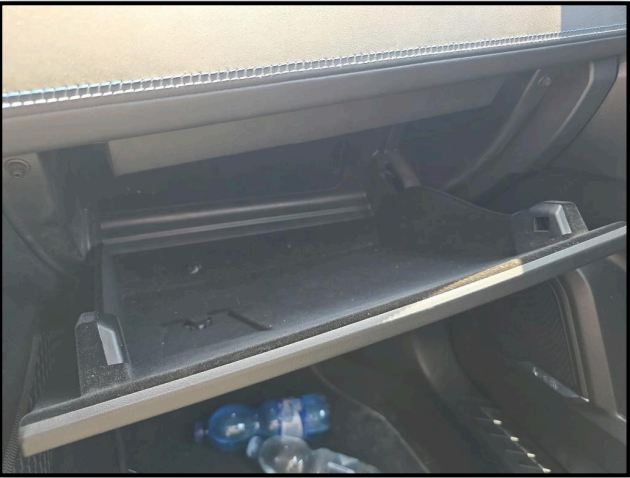
Libretto di circolazione

Mancanza  
Riparare / sostituire (somma forfettaria)  
Interni

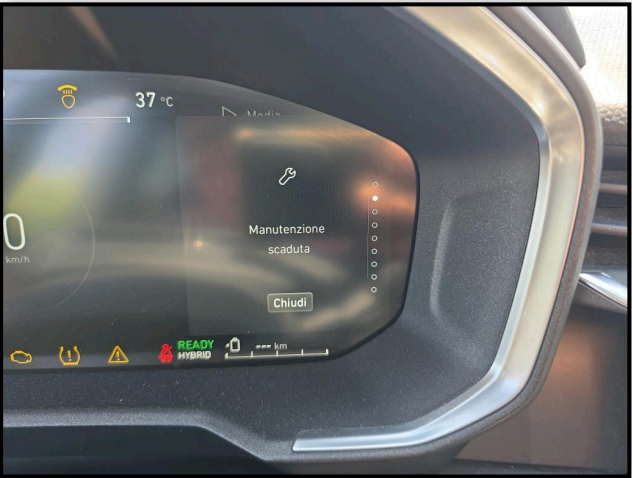
Manutenzione

Mancanza  
Eseguire  
Interni

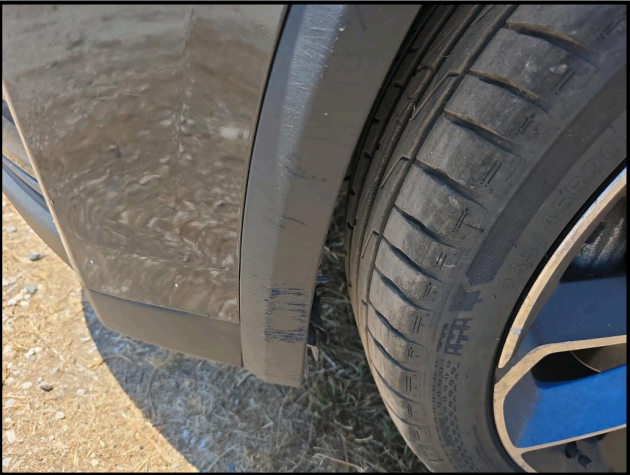
Modanatura arco passaruota ant. Sx

Graffiature  
Sostituire  
Ruote

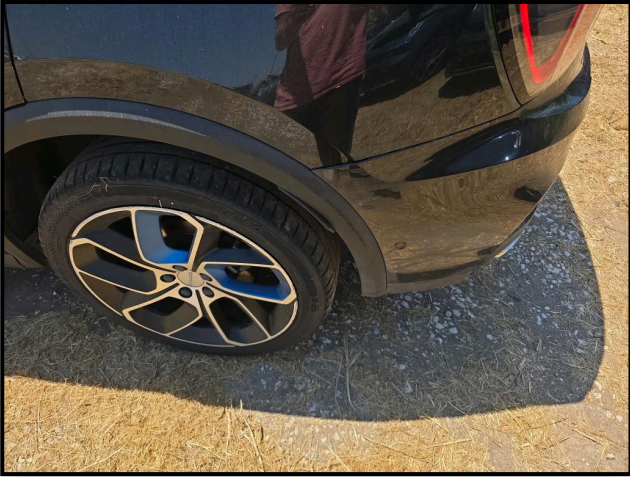
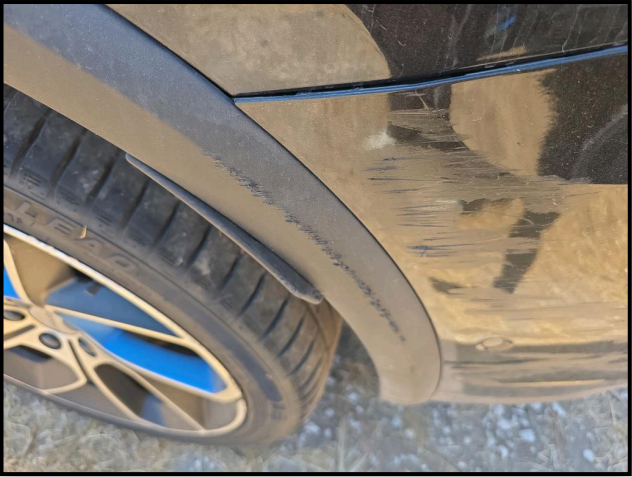
**Modanatura arco passaruota post. Sx**  
Graffiature  
Sostituire  
Ruote

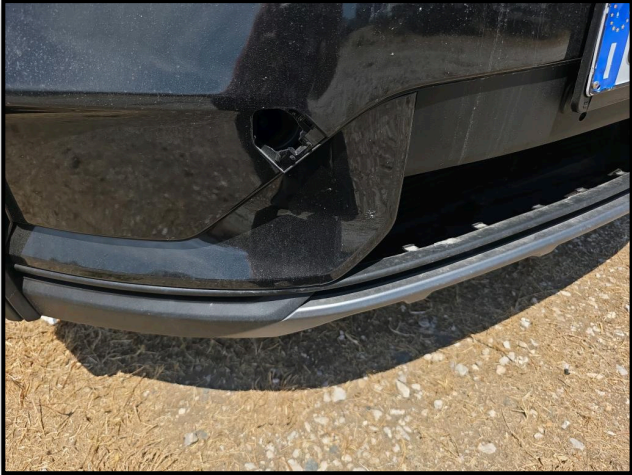
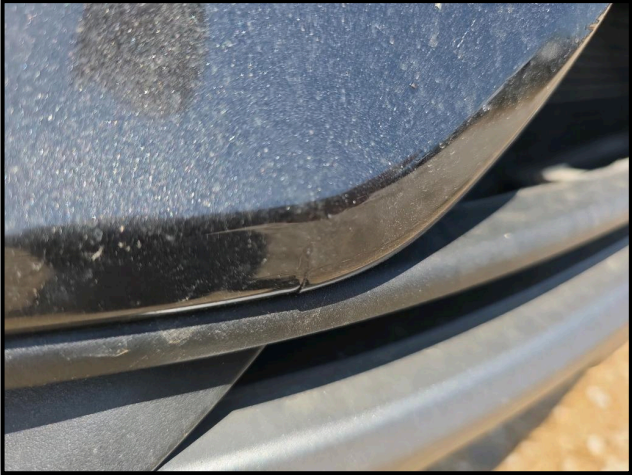
**Modanatura dx paraurti ant.(quando separate)**  
Rotto  
Sostituire e dipingere  
Davanti

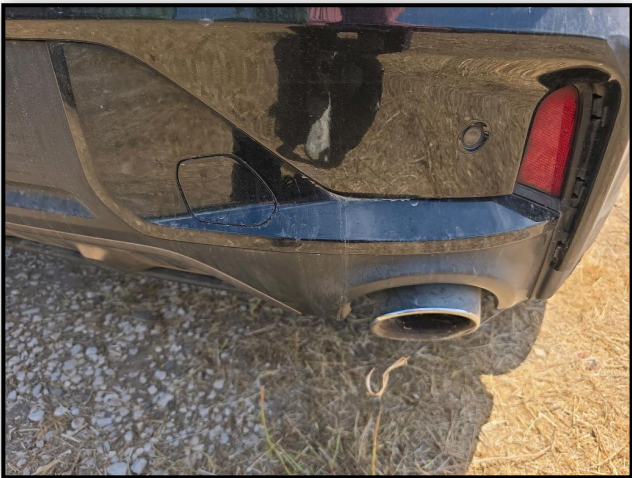
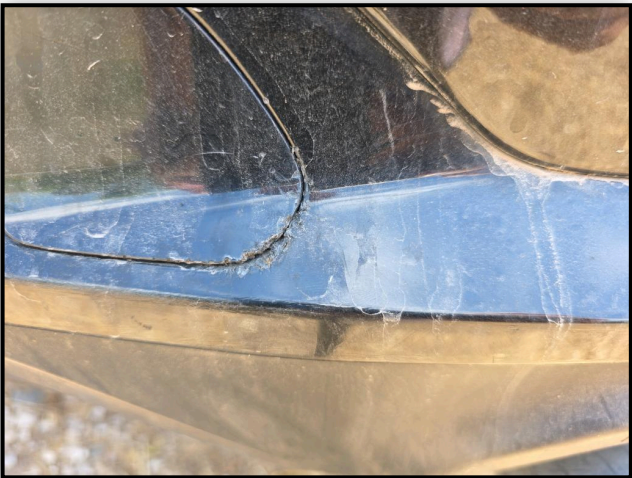
**Modanatura dx paraurti Post.(quando separate)**  
Graffiature  
Verniciatura  
Dietro/posteriore

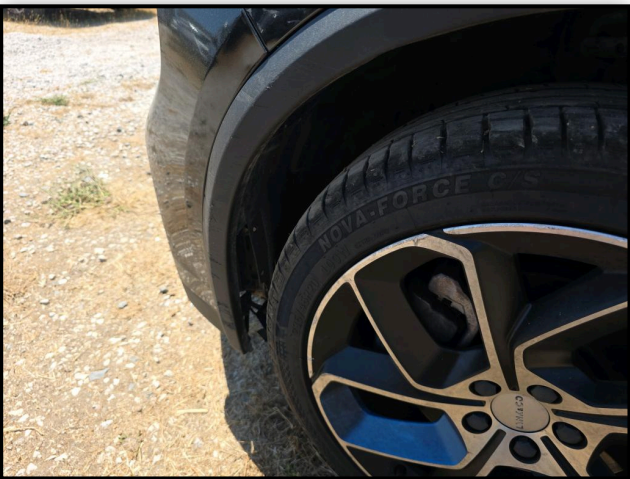
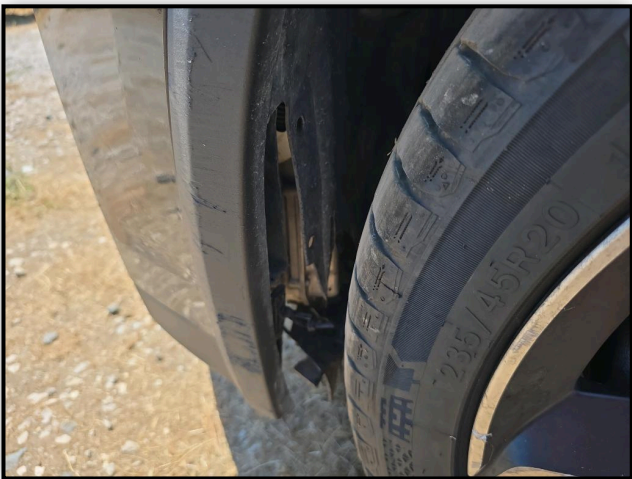
**Modanatura parafango ant. Sx**  
Rotto  
Sostituire  
Sinistra

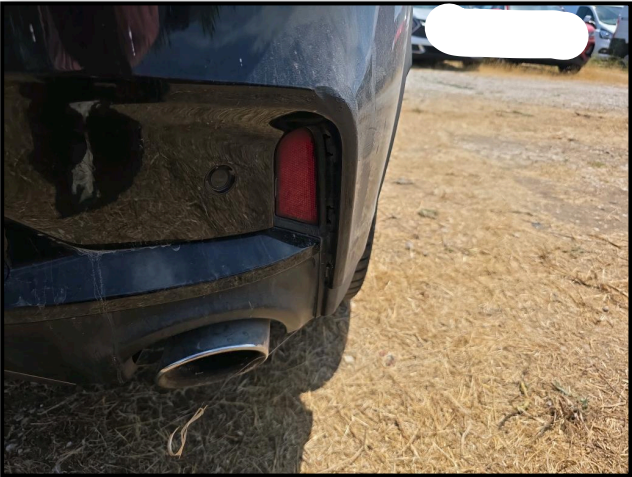
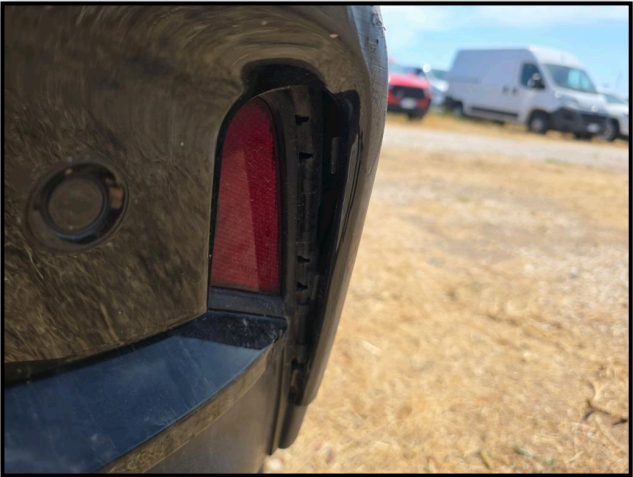
**Modanatura paraurti Post.**  
Rotto  
Sostituire  
Dietro/posteriore

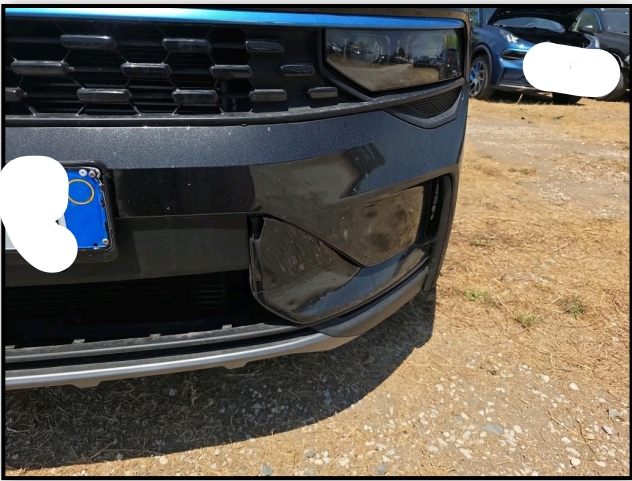
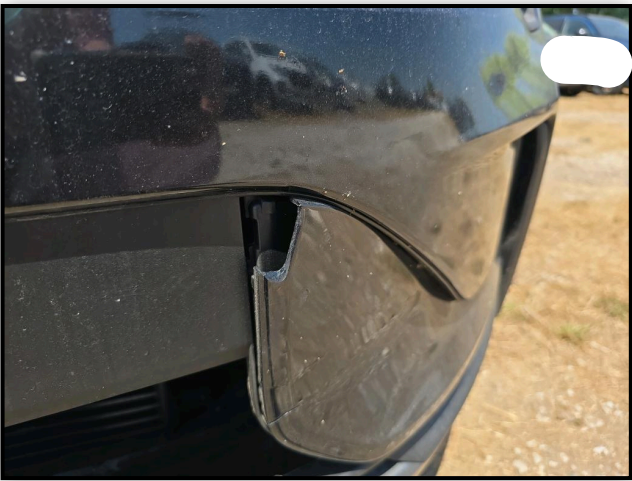
Modanatura sx paraurti ant.(quando separate)

Rotto  
Sostituire e dipingere  
Davanti

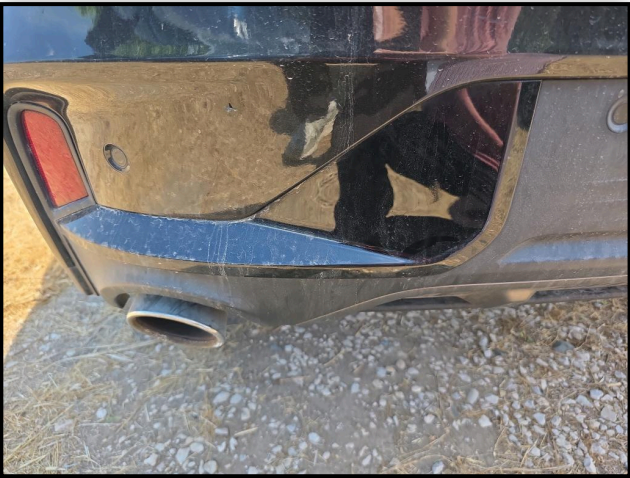
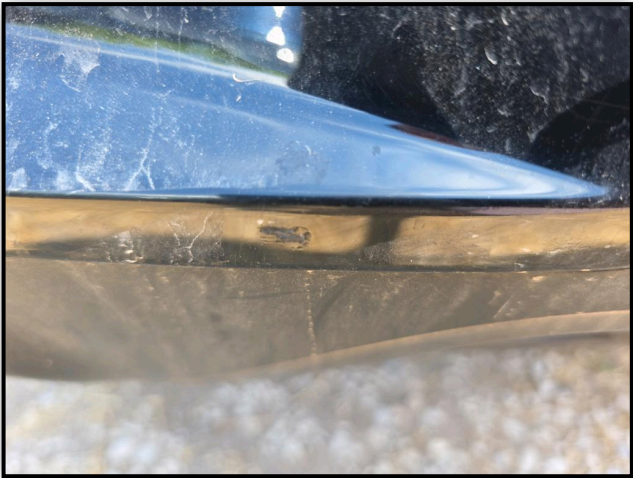
Modanatura sx paraurti Post.(quando separate)

Graffiature  
Verniciatura  
Dietro/posteriore

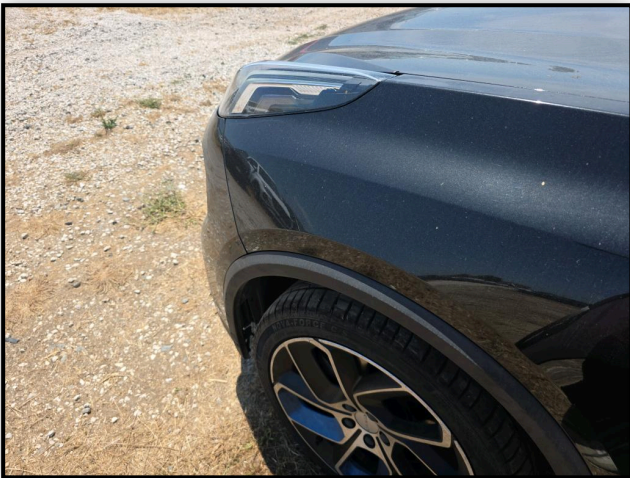
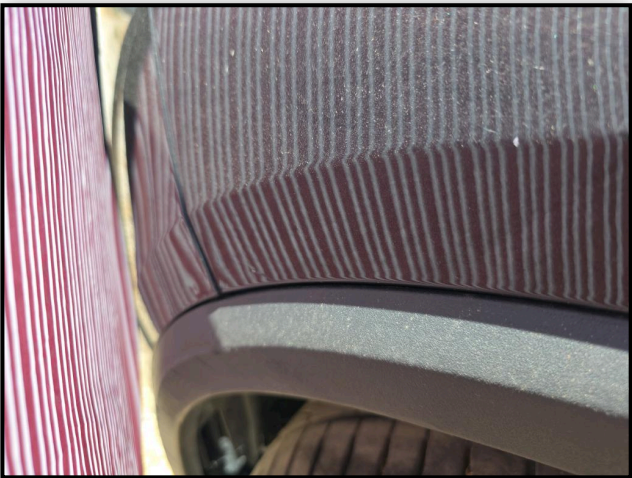
Parafango ant. Sx

Ammaccatura e graffio  
PRM  
Sinistra

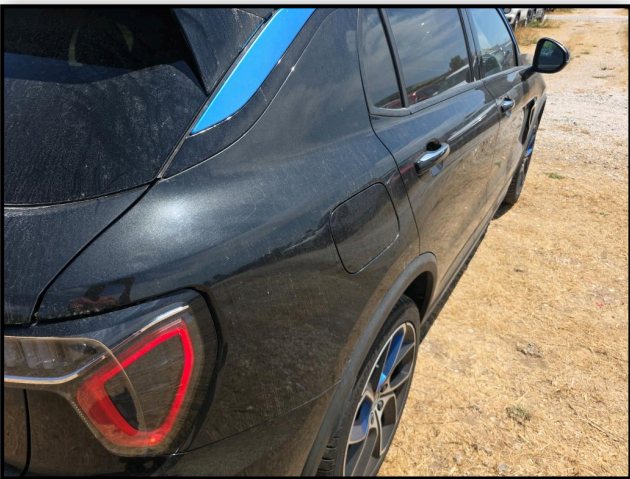
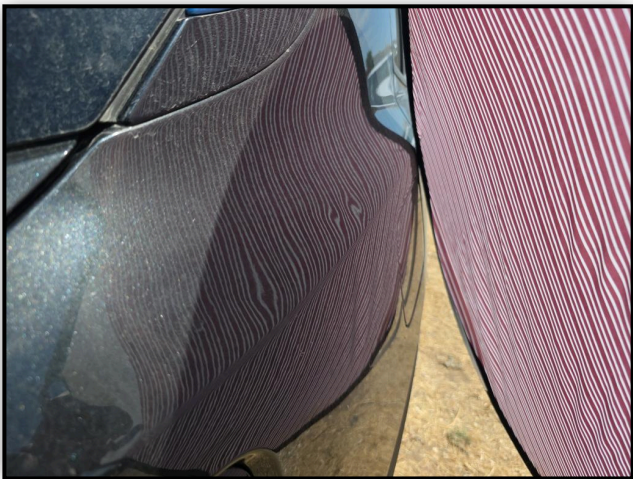
Parafango post. Dx

Ammaccatura  
Riparare e dipingere  
Destra

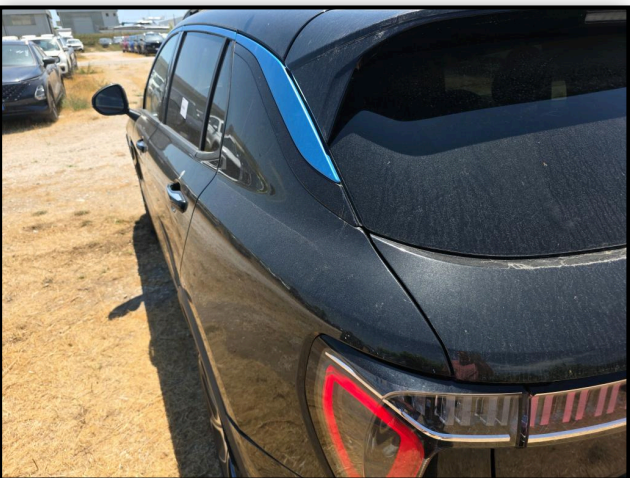
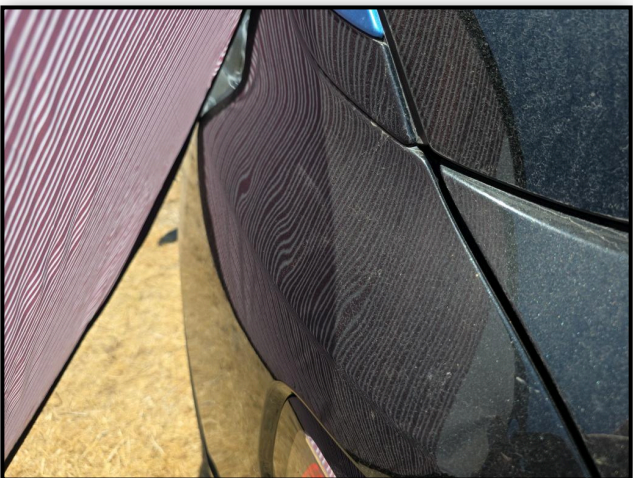
Parafango post. Sx

Ammaccatura  
Riparare e dipingere  
Sinistra

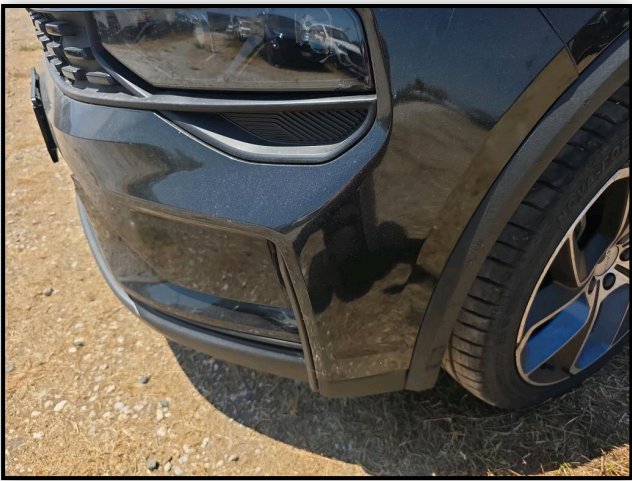
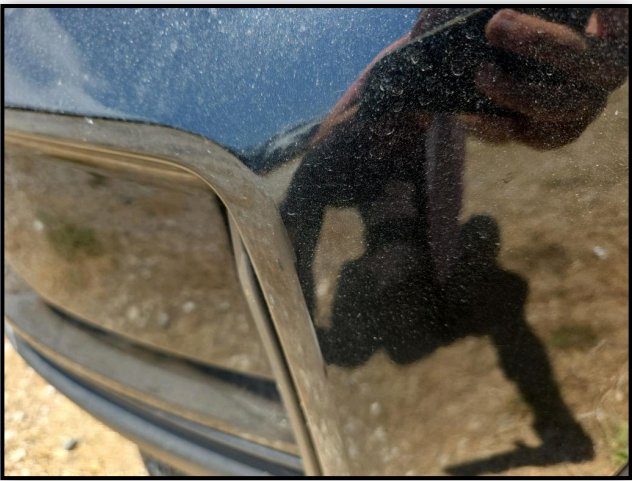
**Paraurti ant.**  
Graffiature  
Verniciatura  
Davanti

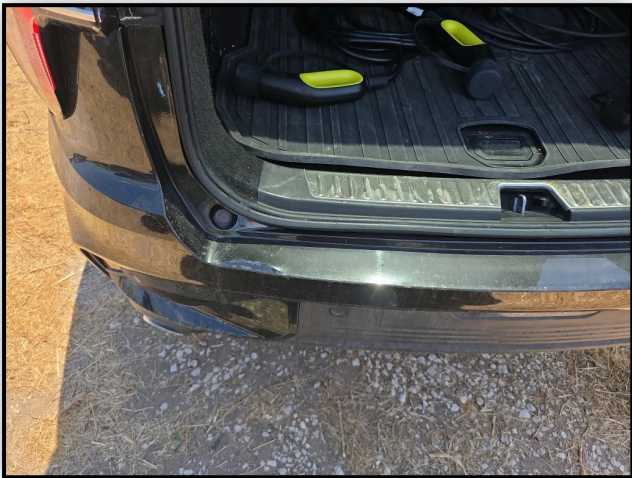
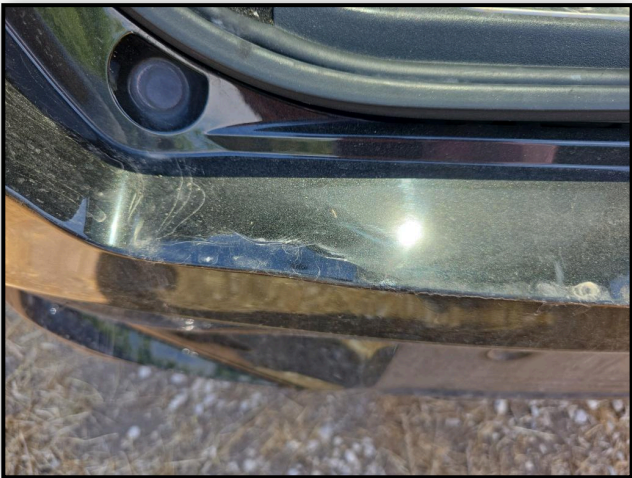
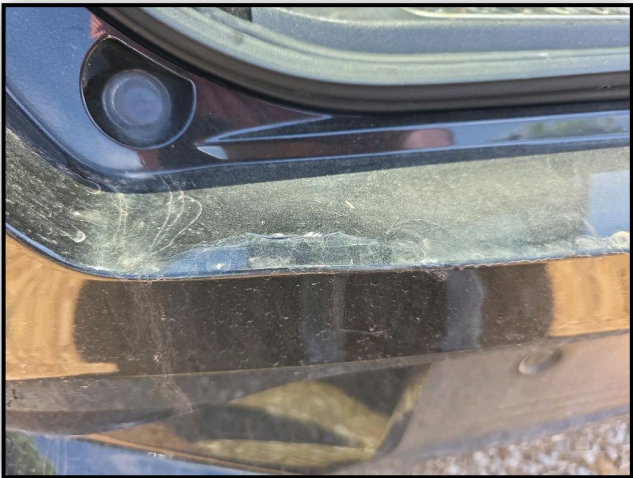
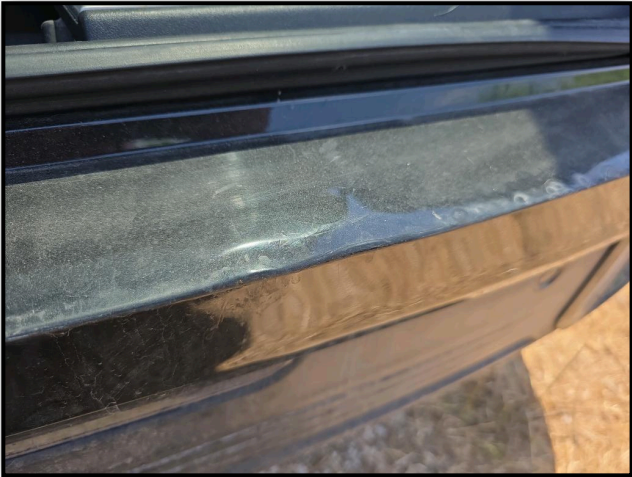
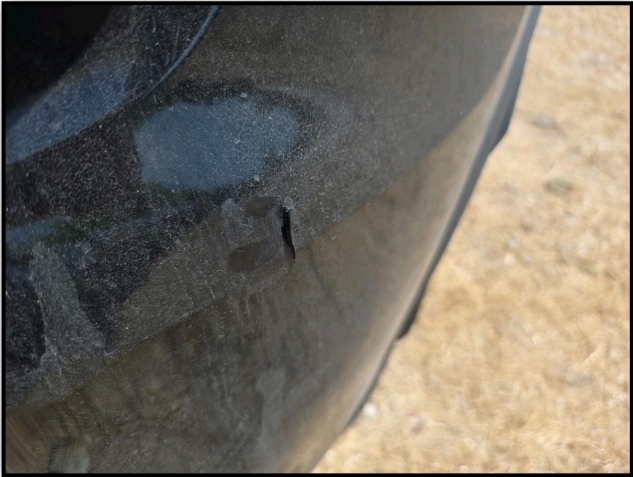
**Paraurti post.**  
Deformato / Forzato  
Sostituire e dipingere  
Dietro/posteriore

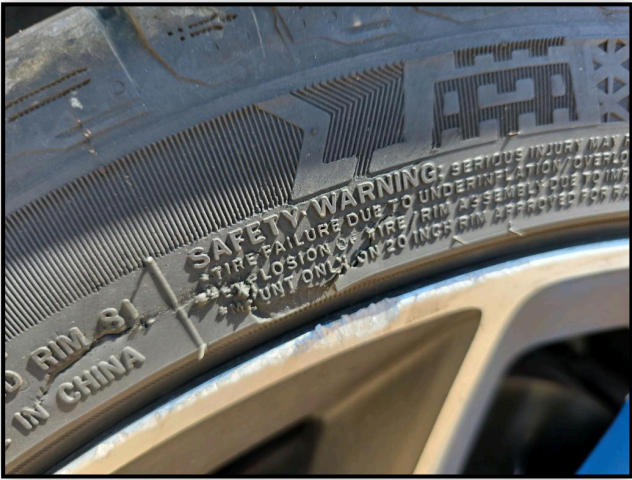
**Pneumatico ant. Dx**  
Strappo/tagliato  
Sostituire  
Ruote

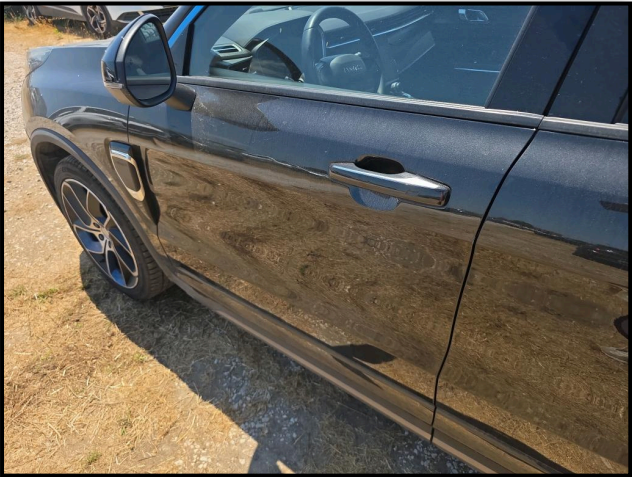
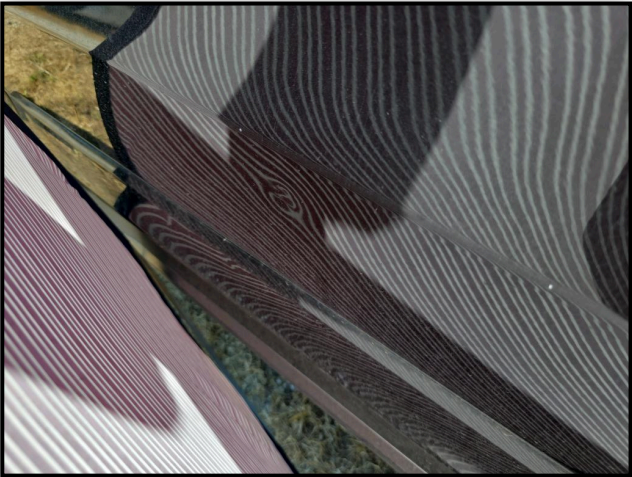
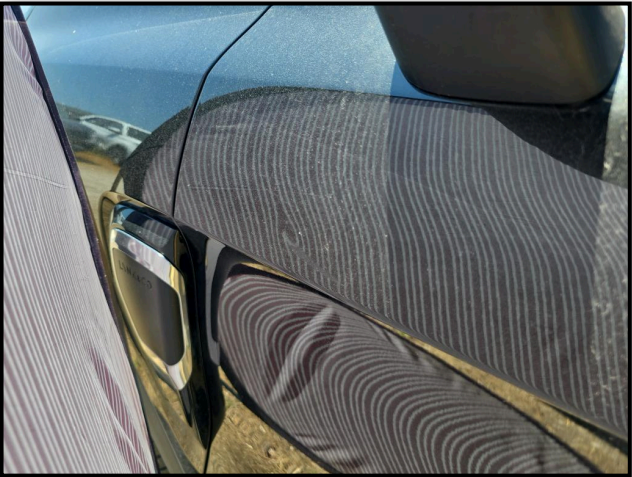
**Porta ant. Sx**  
Ammaccatura  
Riparare e dipingere  
Sinistra

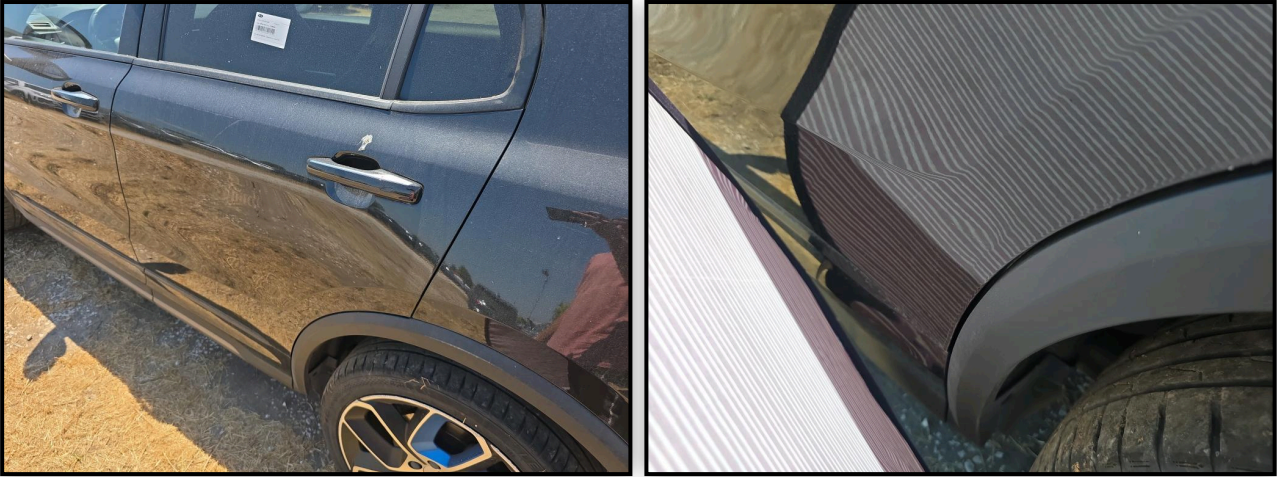
Porta post. Sx

Ammaccatura  
Riparare e dipingere  
Sinistra

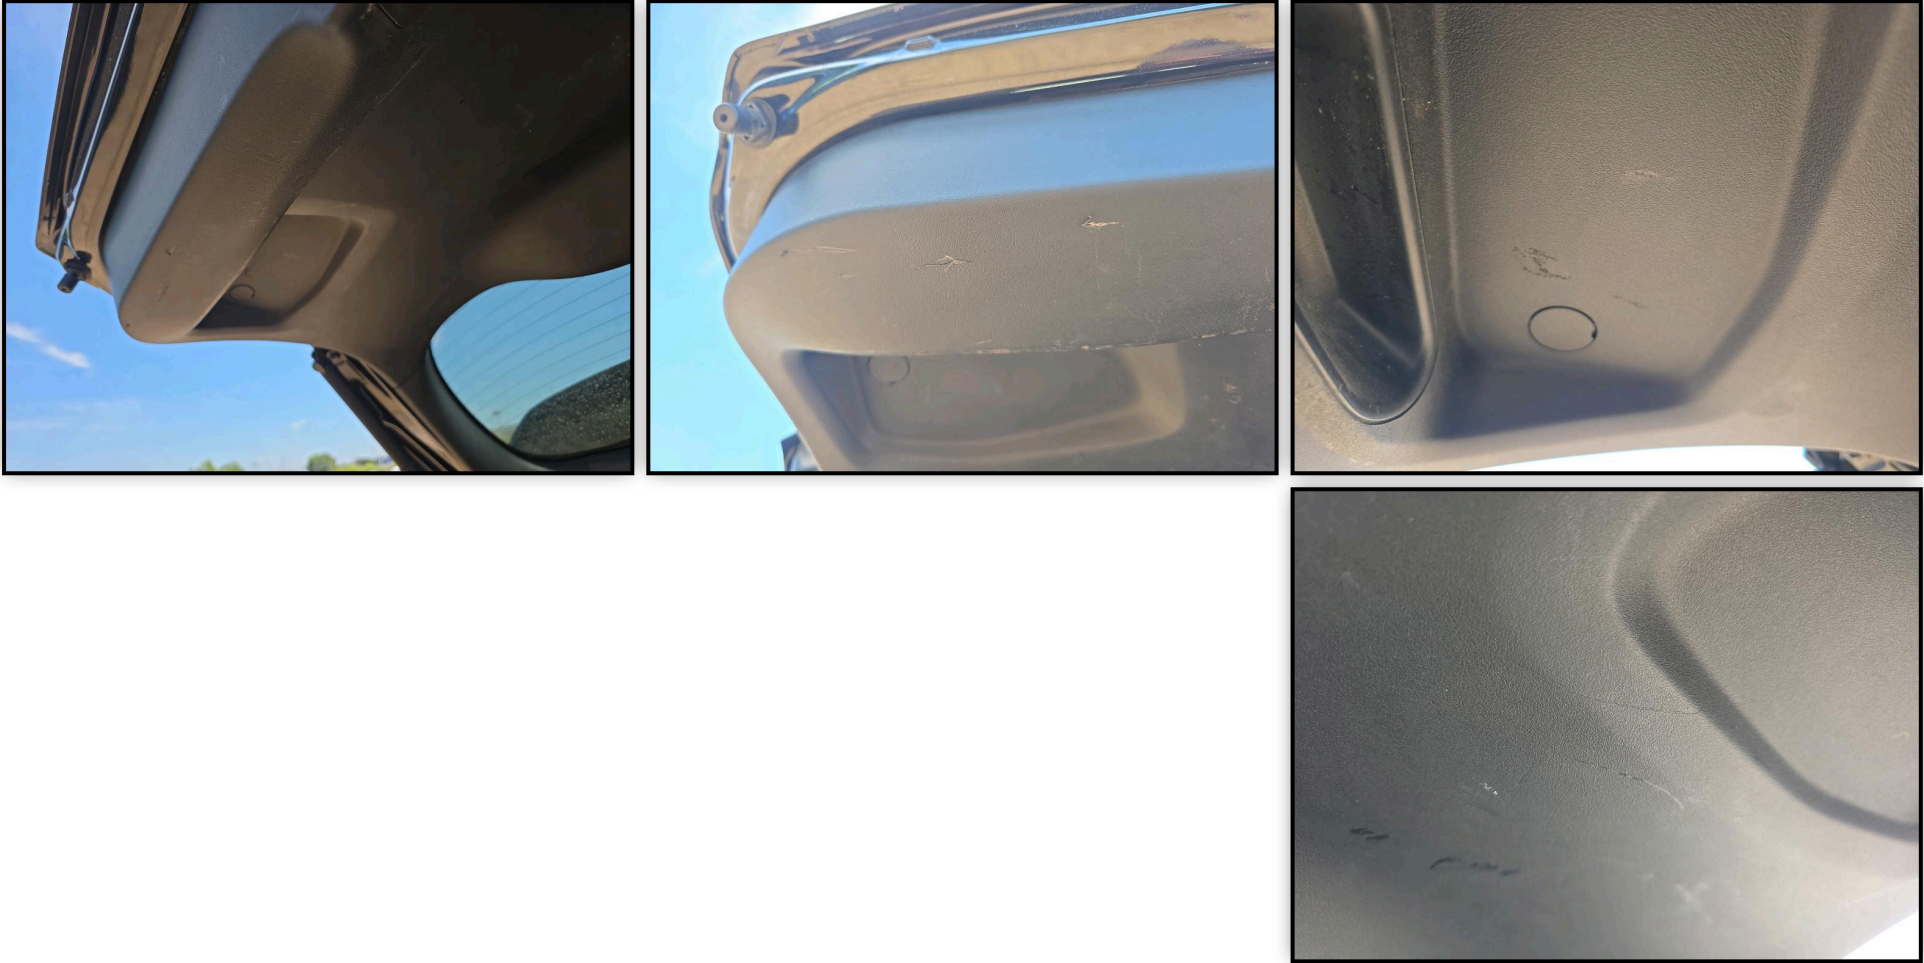
Rivestimento interno del portellone (parte superiore)

Graffiature  
Sostituire  
Dietro/posteriore
