Lynk & Co 01

Informazioni Veicolo

| Modello: | 01 | N. Telaio: | L6TCX2E77PE046336 |

Riepilogo dei danni

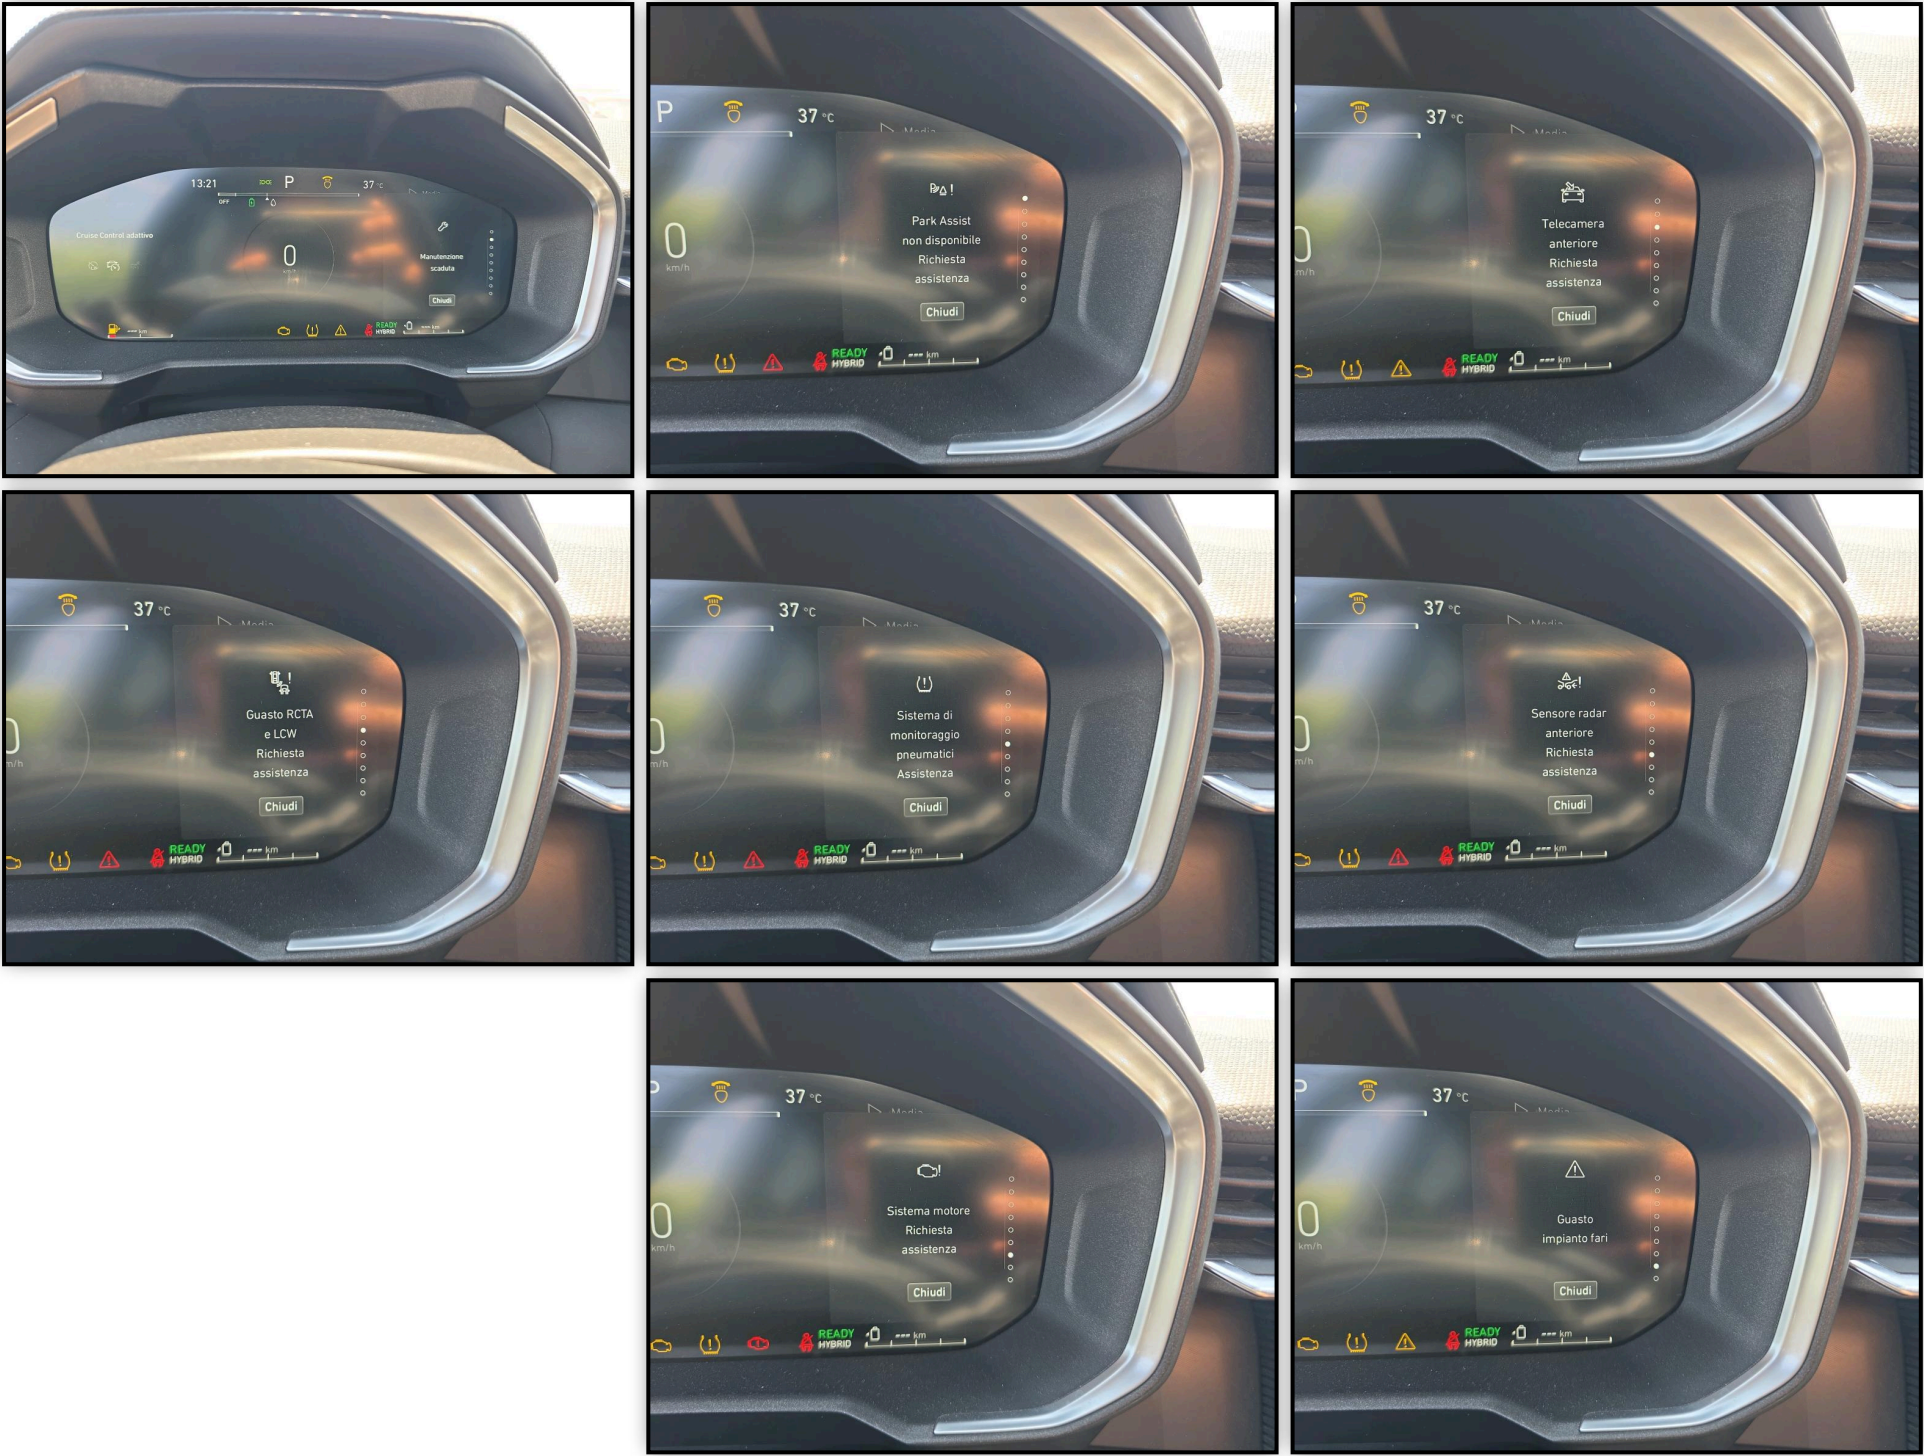
Spia accesa

Spia lampeggiante  
Controllo/Controllare  
Interni

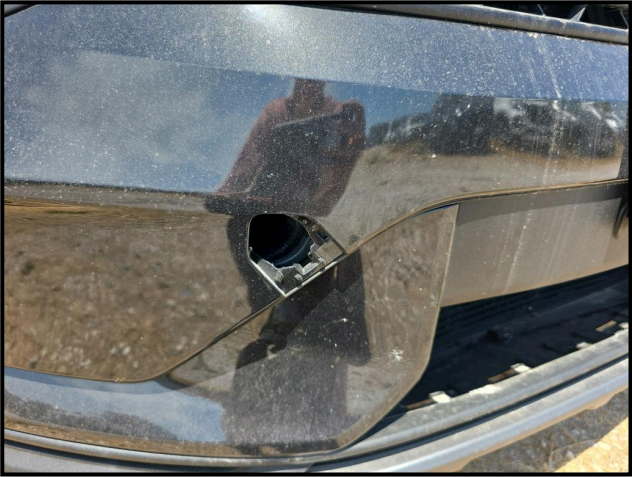
Tappo- copertura anteriore

Mancanza  
Riparare / sostituire (somma forfettaria)  
Davanti

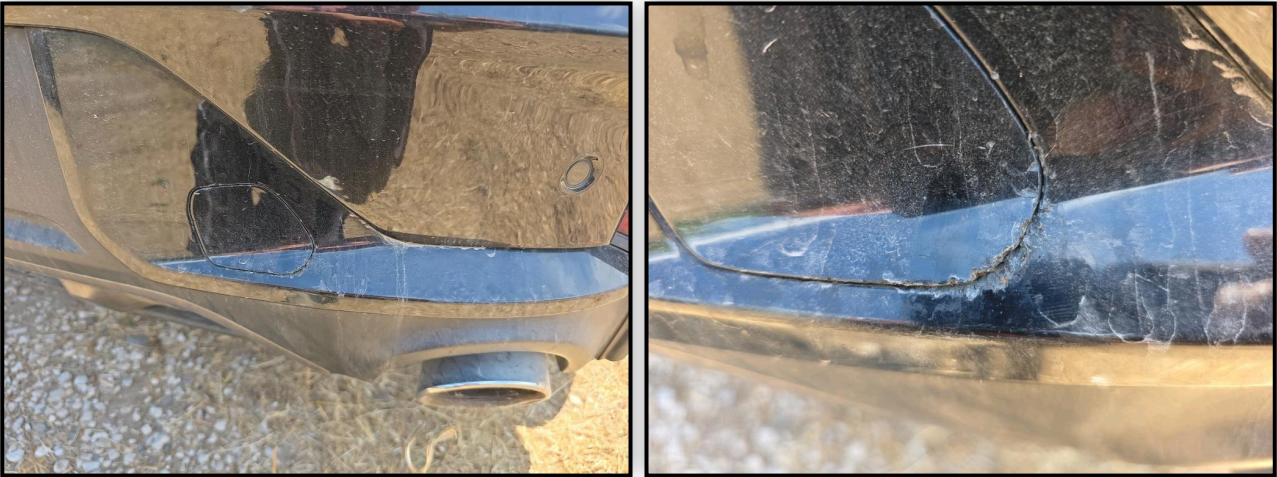
Tappo- copertura posteriore

Graffiature  
Riparare / sostituire (somma forfettaria)  
Dietro/posteriore

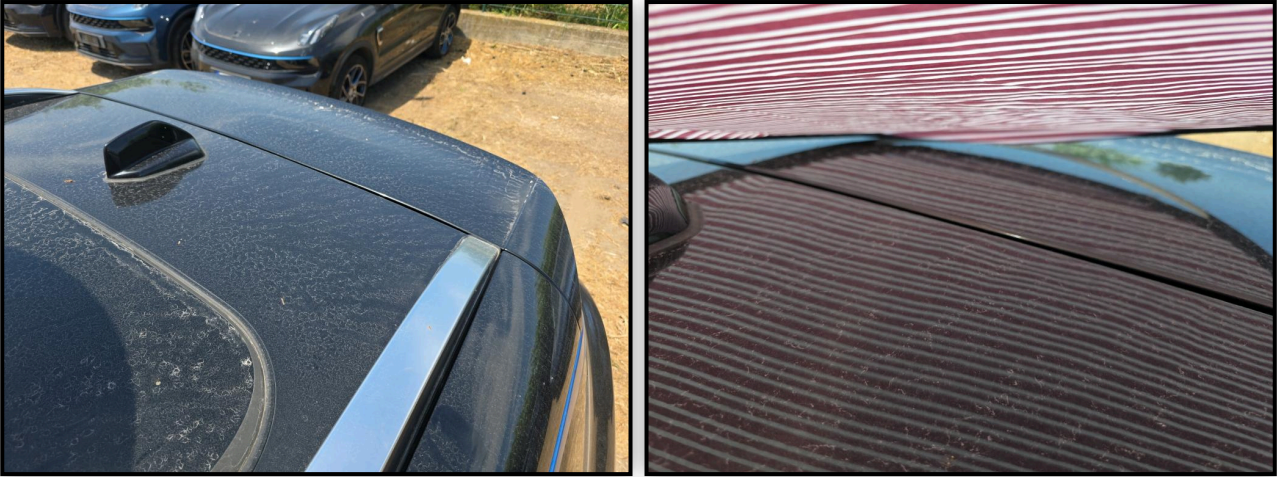
**Tetto**  
Ammaccatura  
Riparare ammaccature senza verniciatura  
Tetto e altri

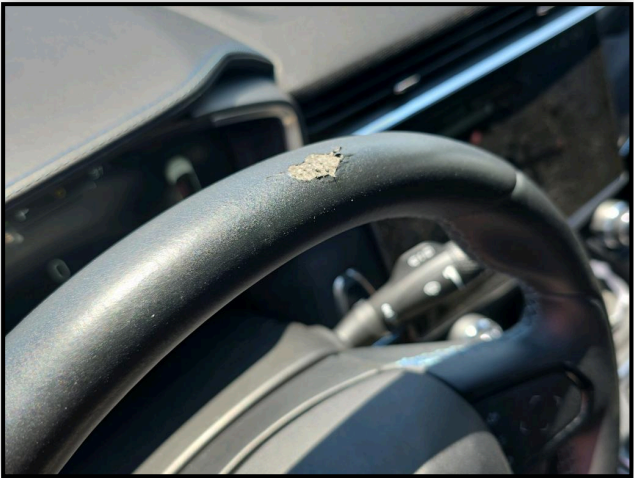
**Volante**  
Logoro \ usurato  
Sostituire  
Interni
