Halter		Besichtigungszustand	ausreichend
Kennzeichen		Laufleistung (abgelesen)	125.984 km
Hersteller	BMW	Restlauf bis Service	11.000 km
Typ/Modell	320i	HU (Abgelesen aus ZBI)	06/2026
Fahrgestellnummer	WBA21FY070FR28315	Leistung / Hubraum	135 kW / 1.998 ccm
Erstzulassung	28.06.2023	Polster/Farbe	Leder / Schwarz
Letzte Wartung	05/2026, 121.605 km	Lackierung	Schwarz
Kraftstoffart	Benzin	Getriebe	Automatik

Zustandsbericht

Besichtigungsdatum: 25.06.2026
Protokollnummer: 46211340
Erstellt durch: Markus Böttcher
Besichtigt durch: Bernd Rieger

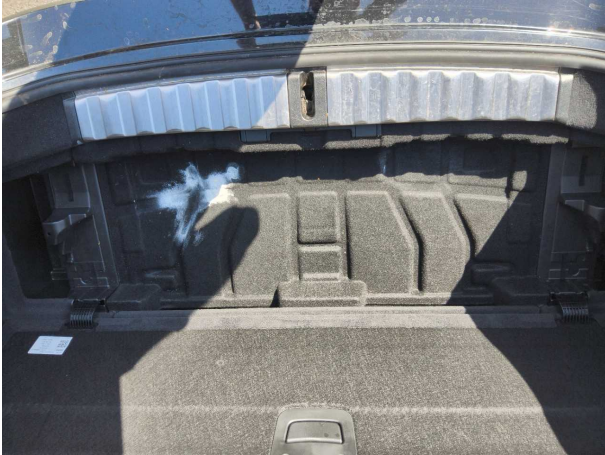
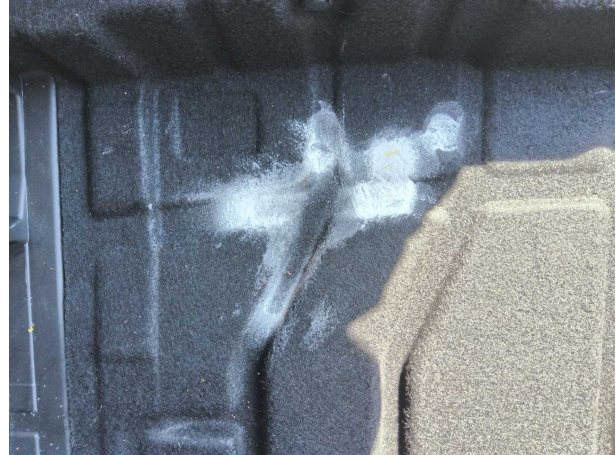
Nr.	Bauteilgruppe	Beschreibung
1	Heckbereich	Kofferboden - verschmutzt - reinigen
2	Rad/Reifen	Leichtmetallfelge hinten rechts - Kratzer - Smart Repair
3	Seitenwand rechts	Einstieg - Delle / Lackschaden - Smart Repair

Beschädigung #1: Heckbereich: Kofferboden - verschmutzt - reinigen

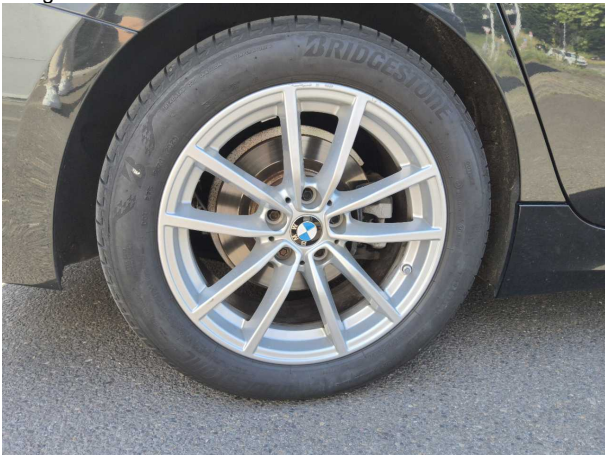
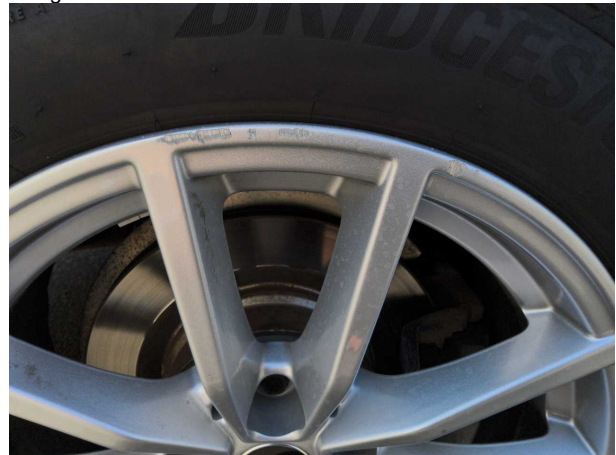
Beschädigung #2: Rad/Reifen: Leichtmetallfelge hinten rechts - Kratzer - Smart Repair

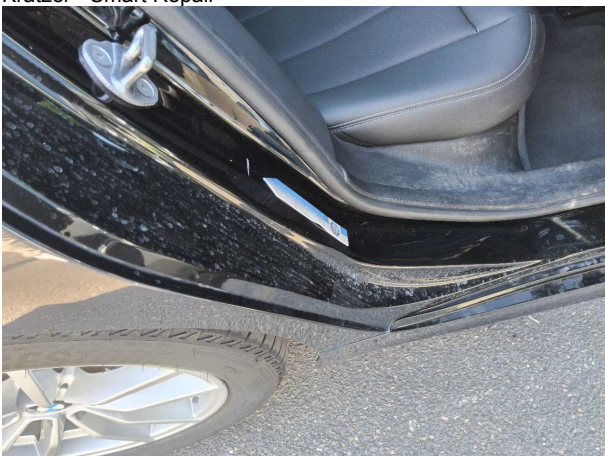
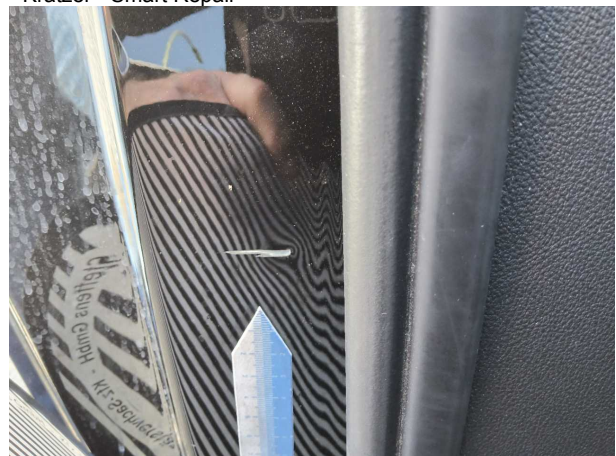
Beschädigung #3: Seitenwand rechts: Einstieg - Delle / Lackschaden - Smart Repair
