## Gutachten

| <b>Betreff</b> | Wertgutachten |

| <b>Modell / Verkaufsbezeichnung</b> | Formentor 1.5 TSI DSG |
| <b>Fahrzeug-Identnummer</b> | VSSZZZKMZNR052471 |

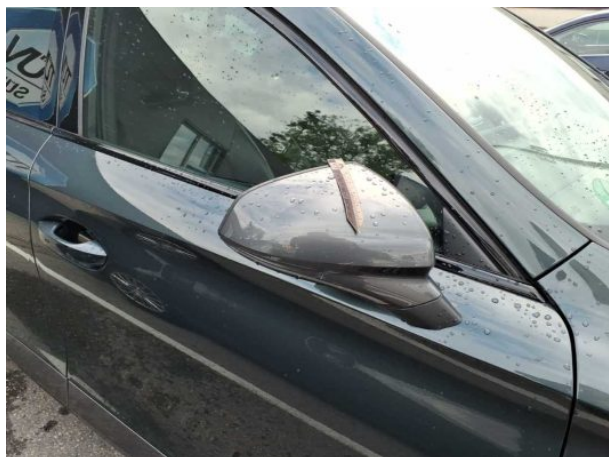
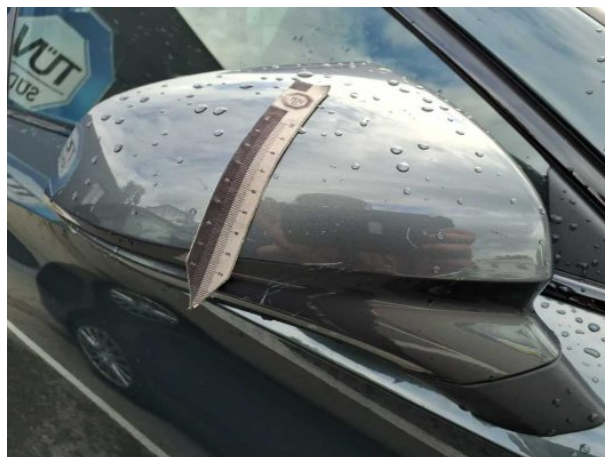
| Nr. | Bauteilgruppe | Beschreibung |
|---|---|---|
| 1 | Außenspiegel rechts | Abdeckkappe - verkratzt / verschürft - Smart Repair |

**Beschädigung 1:** Außenspiegel rechts: Abdeckkappe - verkratzt / verschürft - Smart Repair

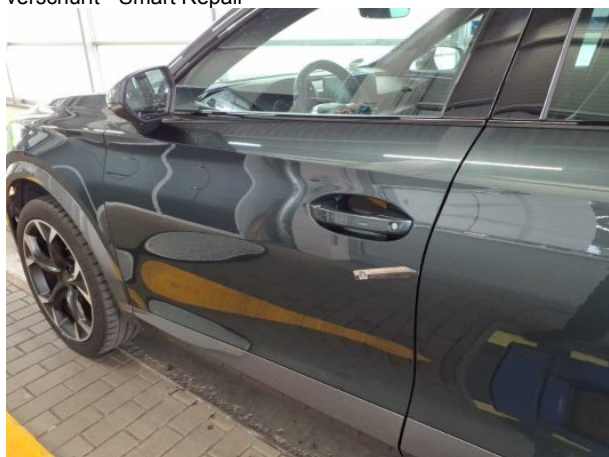
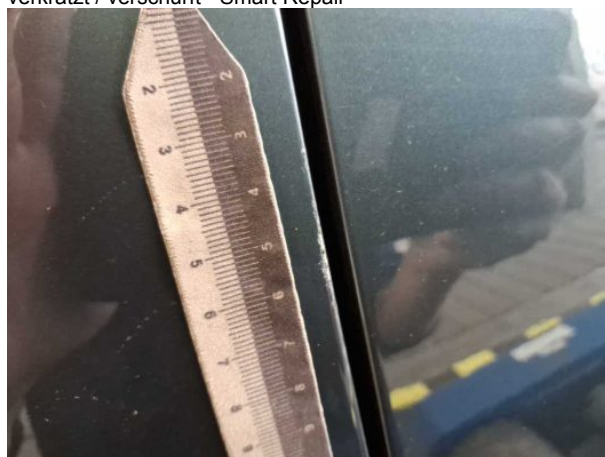
| Nr. | Bauteilgruppe | Beschreibung |
|---|---|---|
| 2 | Tür vorn links | Tür - verkratzt / verschürft - Smart Repair |

**Beschädigung 2:** Tür vorn links: Tür - verkratzt / verschürft - Smart Repair

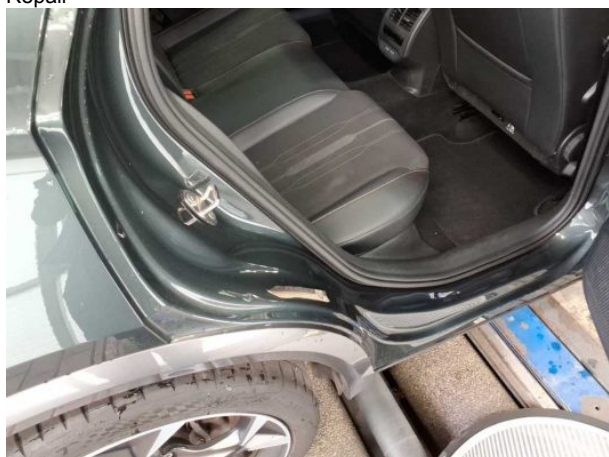
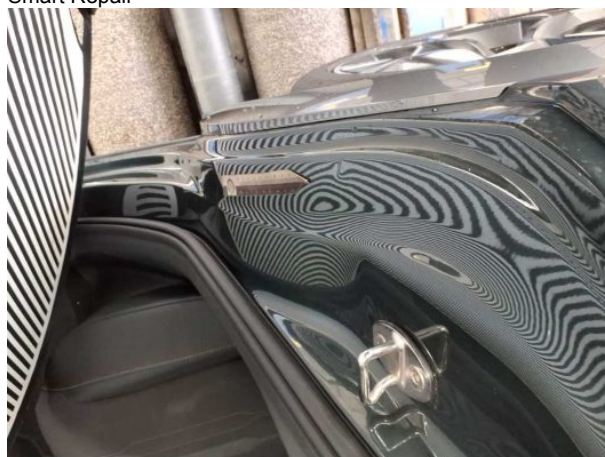
| Nr. | Bauteilgruppe | Beschreibung |
|---|---|---|
| 3 | Seitenwand rechts | Einstieg - Delle(n) - Smart Repair |

**Beschädigung 3:** Seitenwand rechts: Einstieg - Delle(n) - Smart Repair

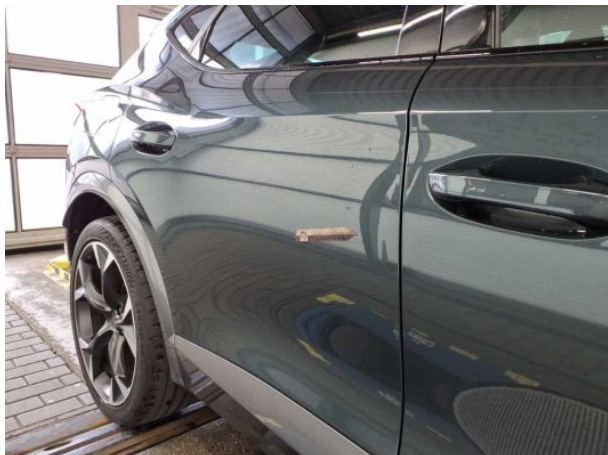
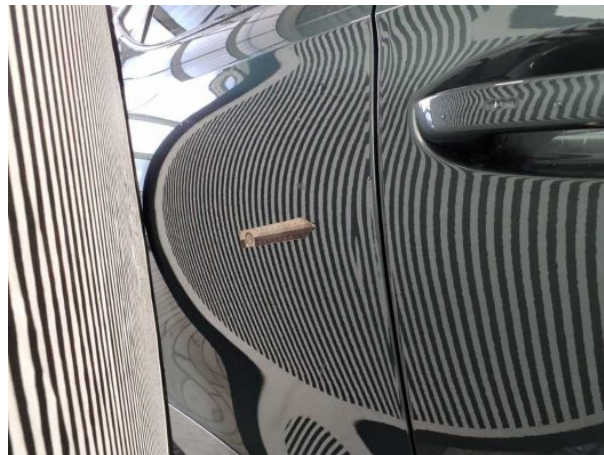
| Nr. | Bauteilgruppe | Beschreibung |
|---|---|---|
| 4 | Tür hinten rechts | Tür - Delle(n) - sanft instandsetzen |

**Beschädigung 4:** Tür hinten rechts: Tür - Delle(n) - sanft instandsetzen

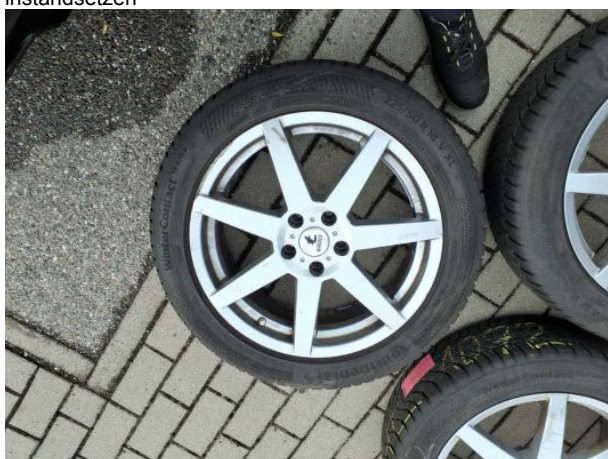
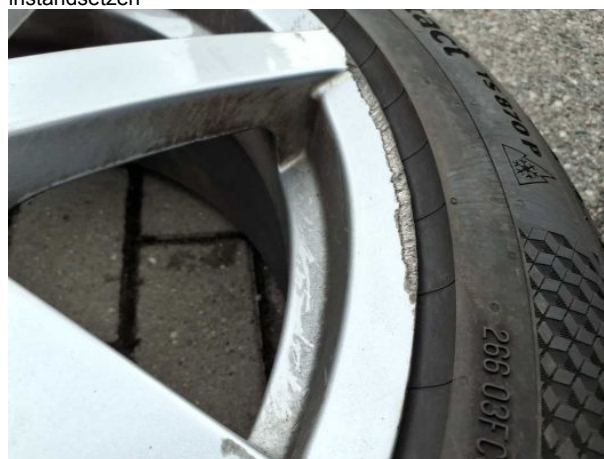
| Nr. | Bauteilgruppe | Beschreibung |
|---|---|---|
| 5 | 2.Radsatz | 1 Leichtmetallfelge - verkratzt / verschürft - Wertminderung |

**Beschädigung 5:** 2.Radsatz: 1 Leichtmetallfelge - verkratzt / verschürft - Wertminderung

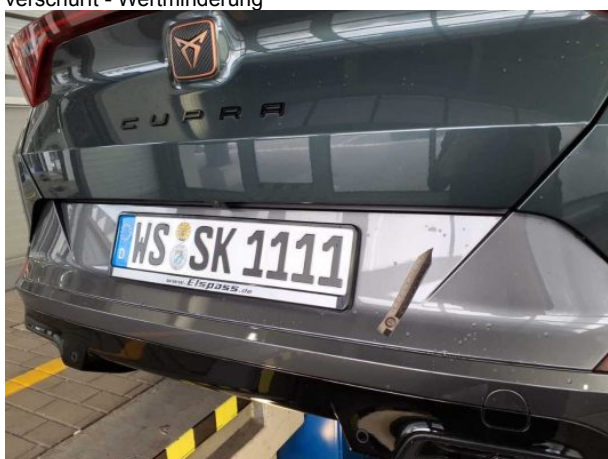
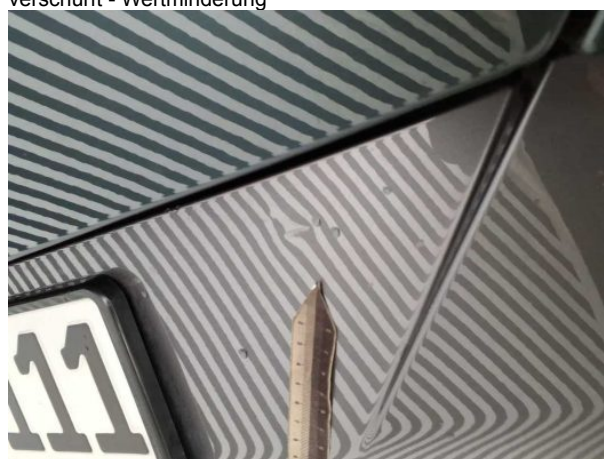
| Nr. | Bauteilgruppe | Beschreibung |
|---|---|---|
| 6 | Stossfänger hinten | Stossfänger hinten - verkratzt / verschürft - Smart Repair |

**Beschädigung 6:** Stossfänger hinten: Stossfänger hinten - verkratzt / verschürft - Smart Repair

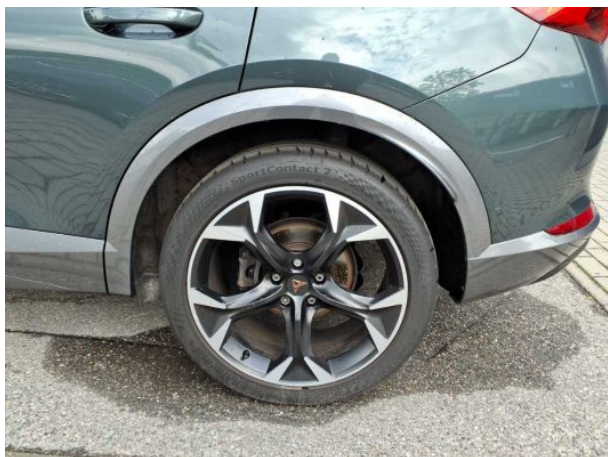
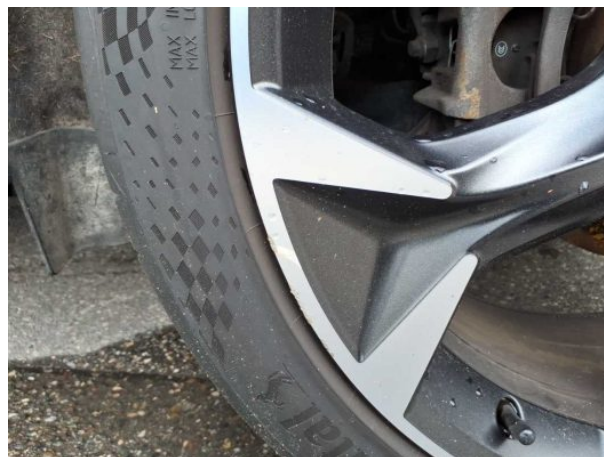
| Nr. | Bauteilgruppe | Beschreibung |
|---|---|---|
| 7 | Rad/Reifen | Leichtmetallfelge hinten links - verkratzt / verschürft - Wertminderung |

**Beschädigung 7:** Rad/Reifen: Leichtmetallfelge hinten links - verkratzt / verschürft - Wertminderung

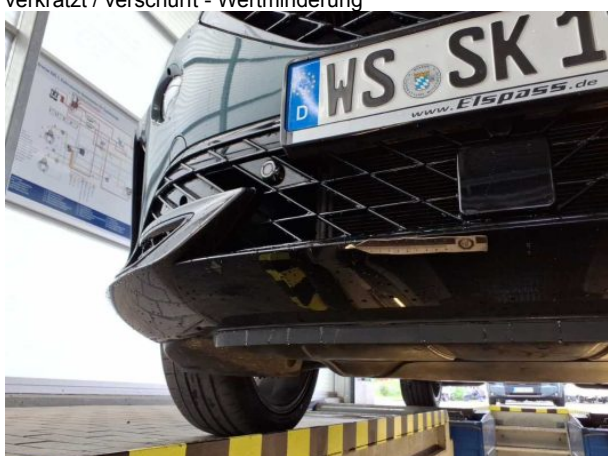
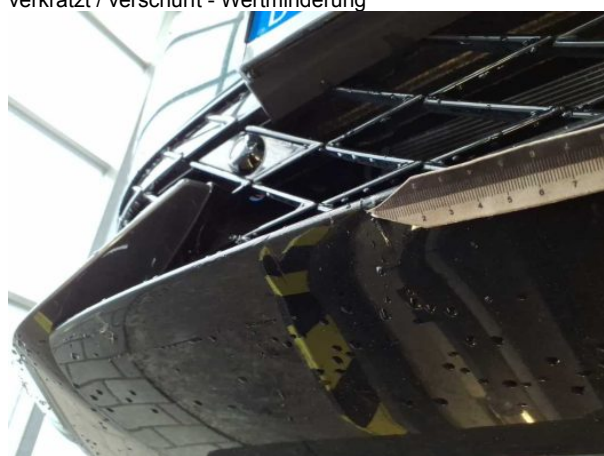
| Nr. | Bauteilgruppe | Beschreibung |
|---|---|---|
| 8 | Stossfänger vorn | Spoiler - verformt - erneuern |

**Beschädigung 8:** Stoßfänger vorn: Spoiler - verformt - erneuern

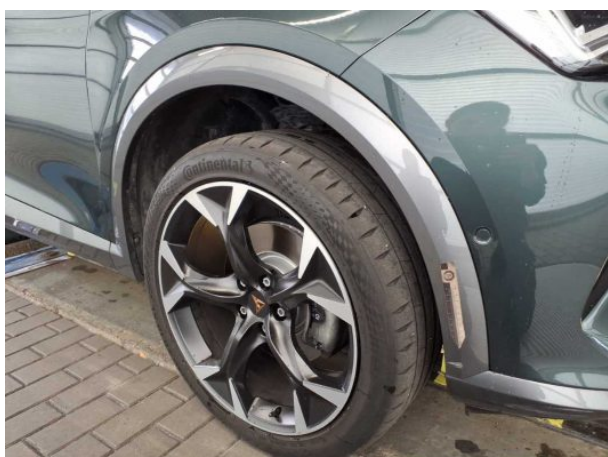
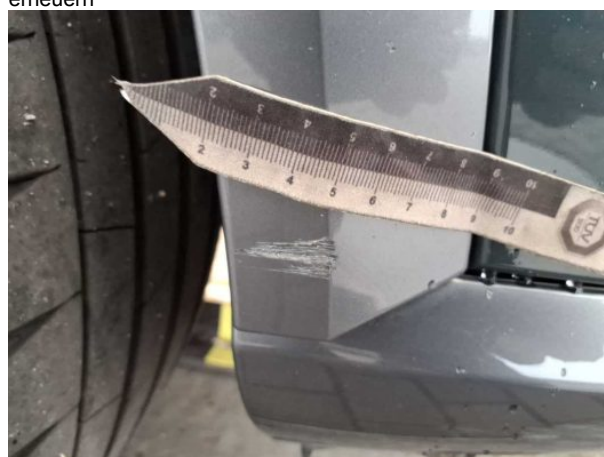
| Nr. | Bauteilgruppe | Beschreibung |
|---|---|---|
| 9 | Kotflügel rechts | Radhausverbreiterung - verkratzt / verschürft - erneuern |

**Beschädigung 9:** Kotflügel rechts: Radhausverbreiterung - verkratzt / verschürft - erneuern

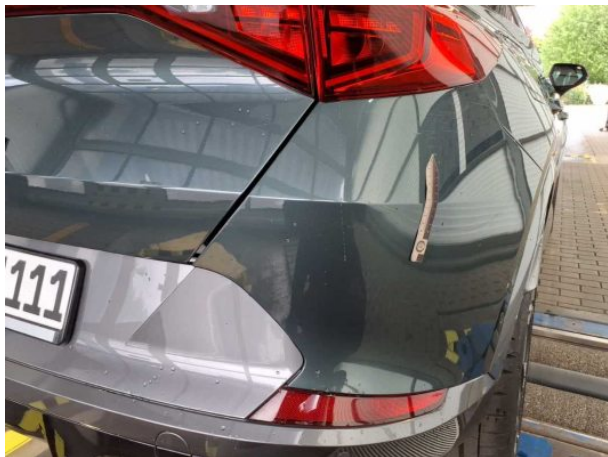
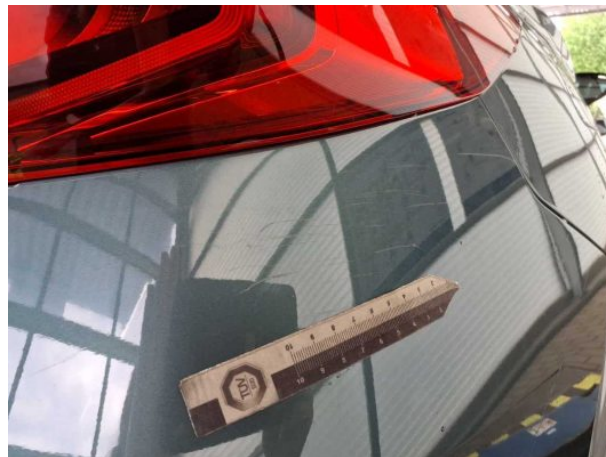
| Nr. | Bauteilgruppe | Beschreibung |
|---|---|---|
| 10 | Stossfänger hinten | Stossfänger hinten rechts - verkratzt / verschürft - lackieren |

**Beschädigung 10:** Stossfänger hinten: Stossfänger hinten rechts - verkratzt / verschürft - lackieren

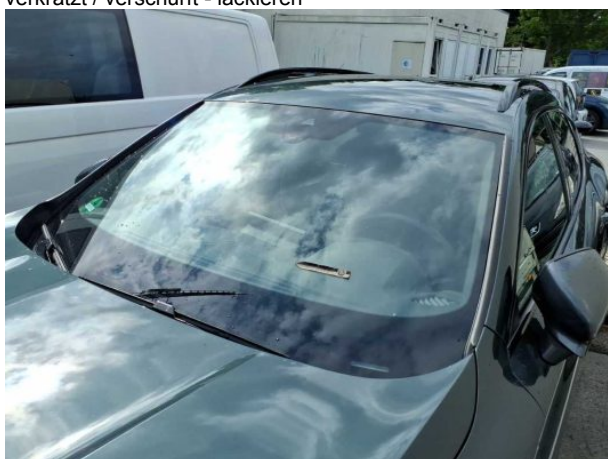
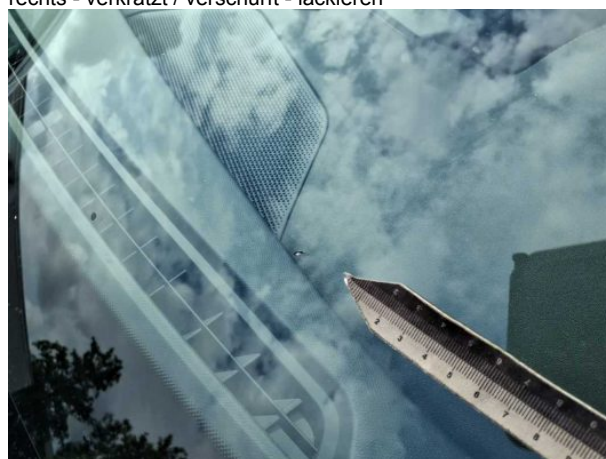
| Nr. | Bauteilgruppe | Beschreibung |
|---|---|---|
| 11 | Verglasung | Frontscheibe - gebrochen / gerissen - erneuern |

**Beschädigung 11:** Verglasung: Frontscheibe - gebrochen / gerissen - erneuern

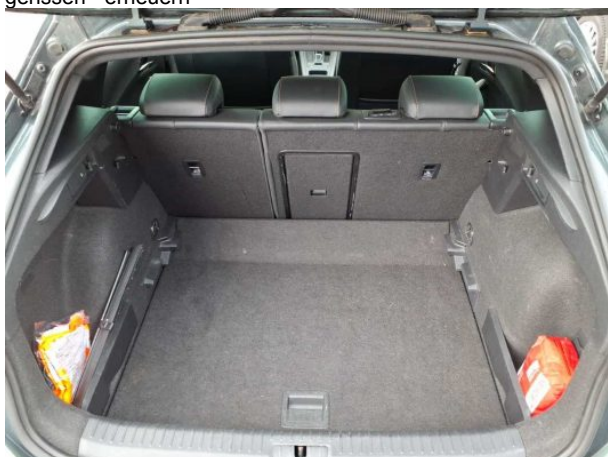
**Fehlteil #1:** Interieur: Laderaumabdeckung / Rollo - fehlt - erneuern

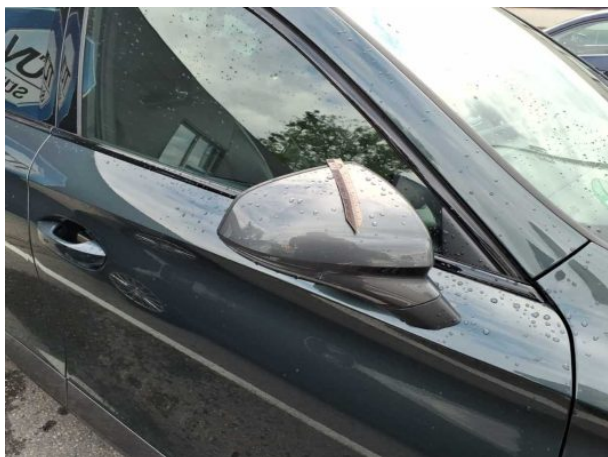
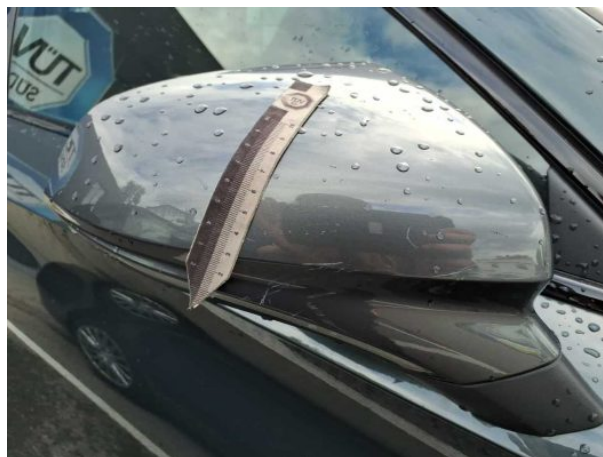
| No. | Component group | Description |
|---|---|---|
| 1 | Wing mirror - right side | Cap - Scratched - Smart repair |

**Damage 1:** Wing mirror - right side: Cap - Scratched - Smart repair

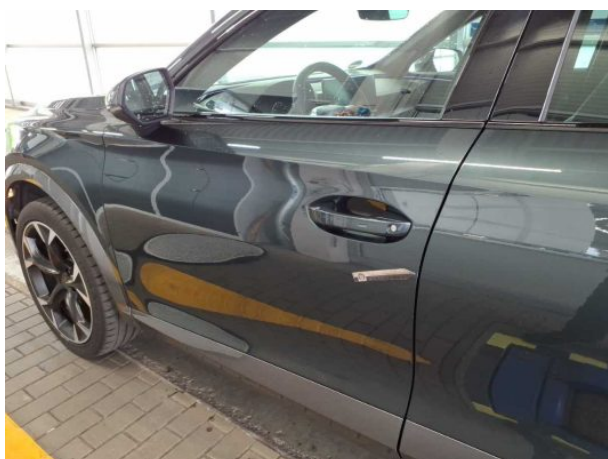
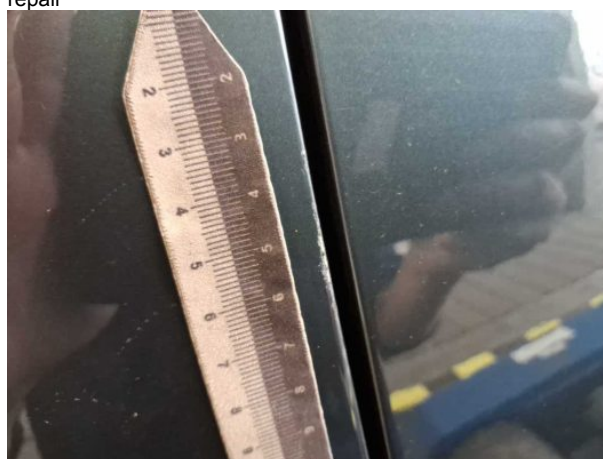
| No. | Component group | Description |
|---|---|---|
| 2 | Door - front left side | Door - Scratched - Smart repair |

**Damage 2:** Door - front left side: Door - Scratched - Smart repair

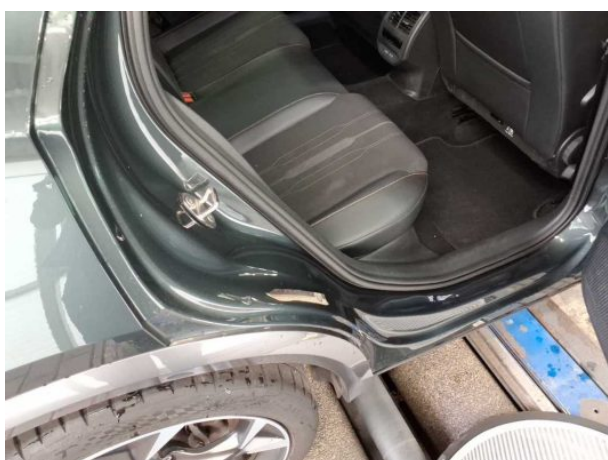
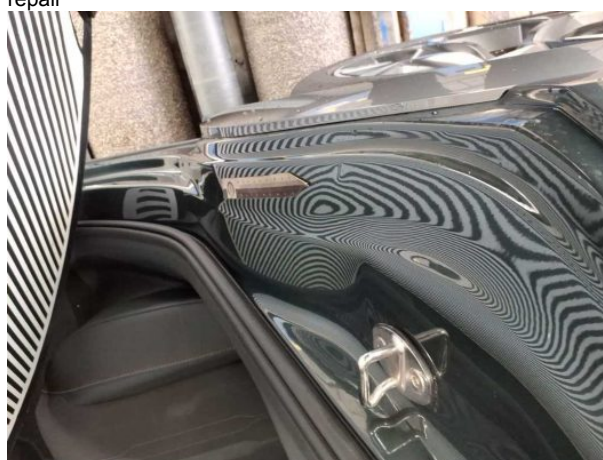
| No. | Component group | Description |
|---|---|---|
| 3 | Side panel - rear right side | Sill - dent(s) - Smart repair |

**Damage 3:** Side panel - rear right side: Sill - dent(s) - Smart repair

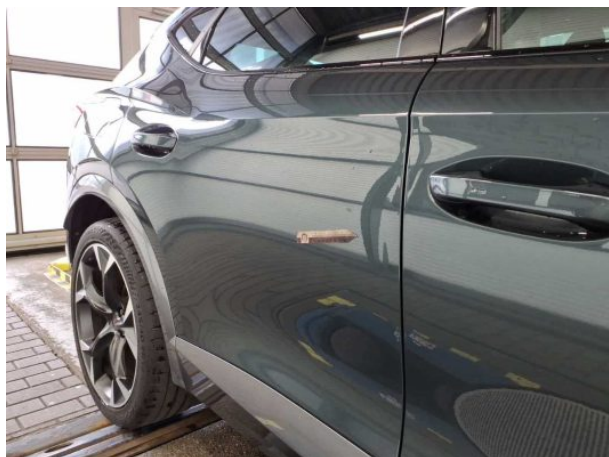
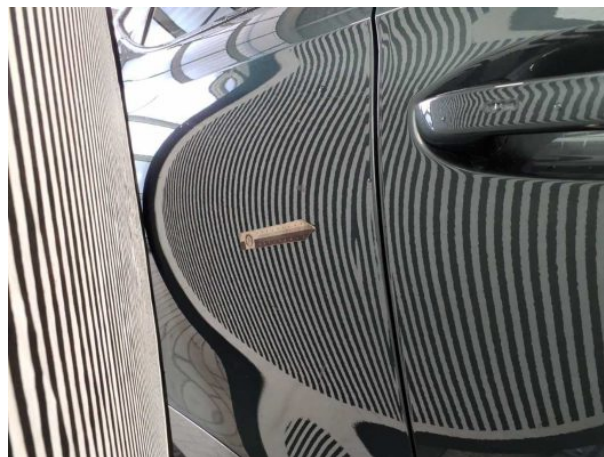
| No. | Component group | Description |
|---|---|---|
| 4 | Door - rear right side | Door - dent(s) - Smooth repair work |

**Damage 4:** Door - rear right side: Door - dent(s) - Smooth repair work

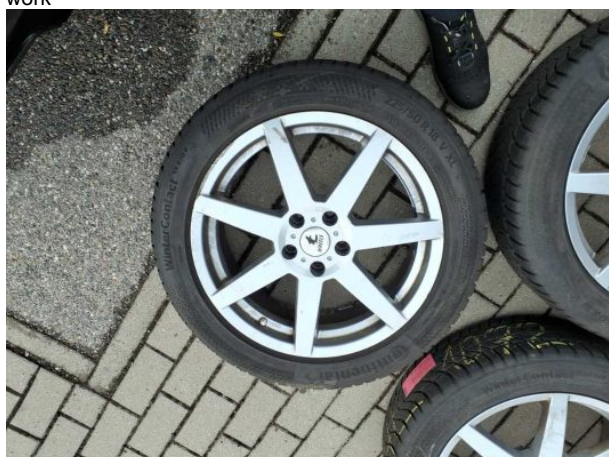
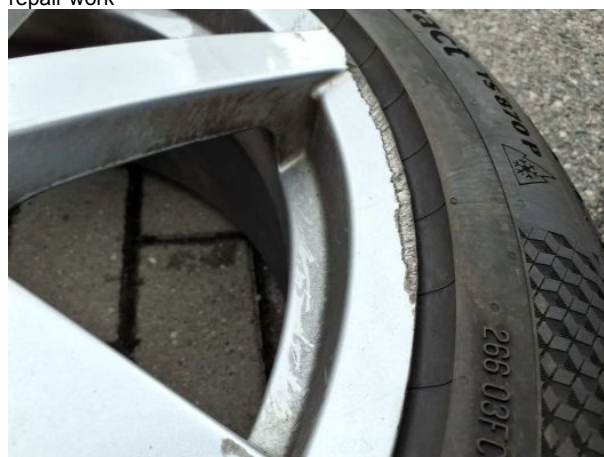
**Damage 5:** 2nd wheel set: 1 alloy rim - Scratched - Loss in value

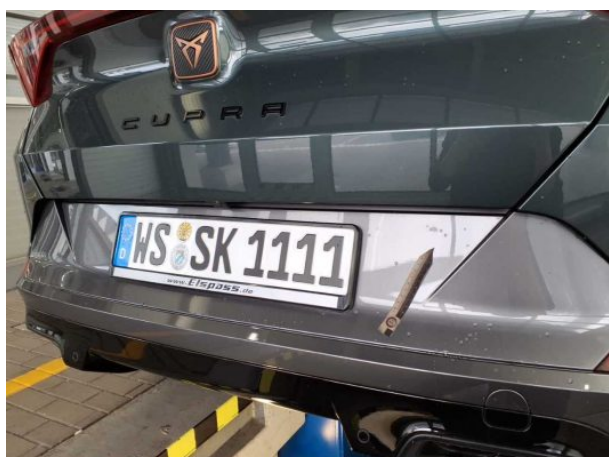
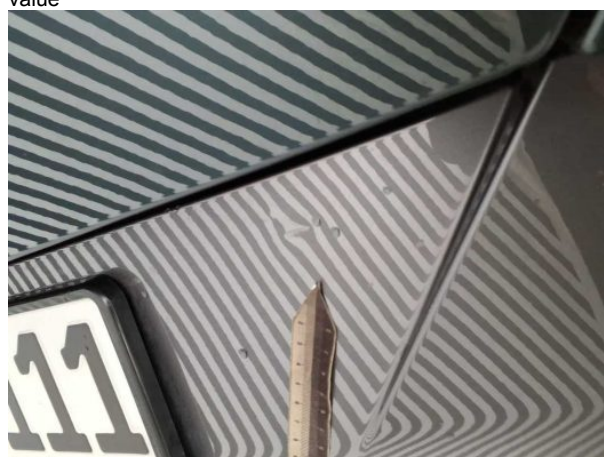
| No. | Component group | Description |
|---|---|---|
| 6 | Rear bumper | Rear bumper - Scratched - Smart repair |

**Damage 6:** Rear bumper: Rear bumper - Scratched - Smart repair

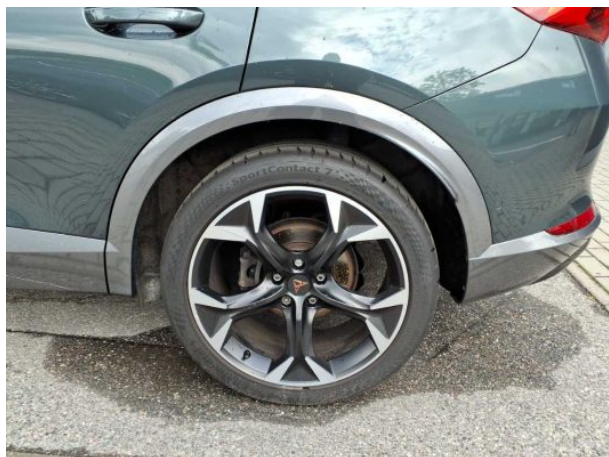
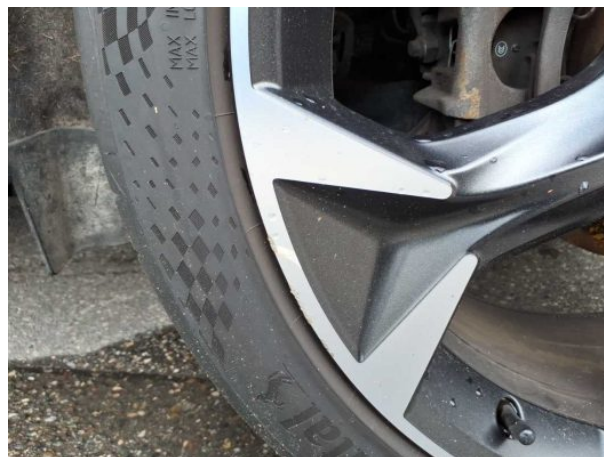
**Damage 7:** Wheel / tyres: Alloy rim - rear left side - Scratched - Loss in value

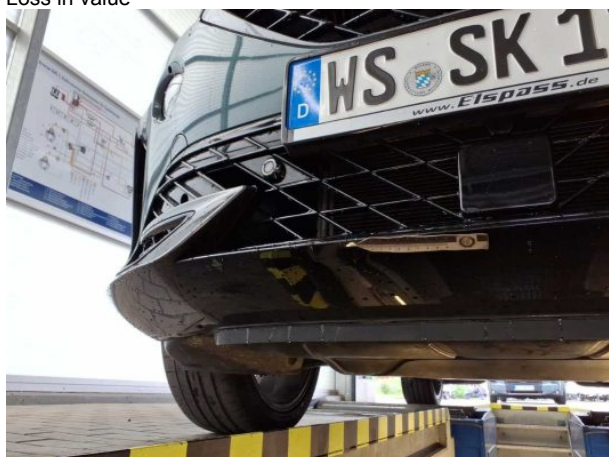
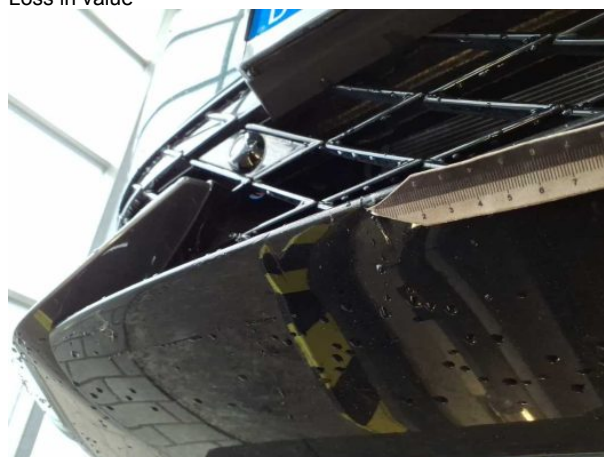
| No. | Component group | Description |
|---|---|---|
| 8 | Front bumper | Spoiler - Deformed - Replace |

**Damage 8:** Front bumper: Spoiler - Deformed - Replace

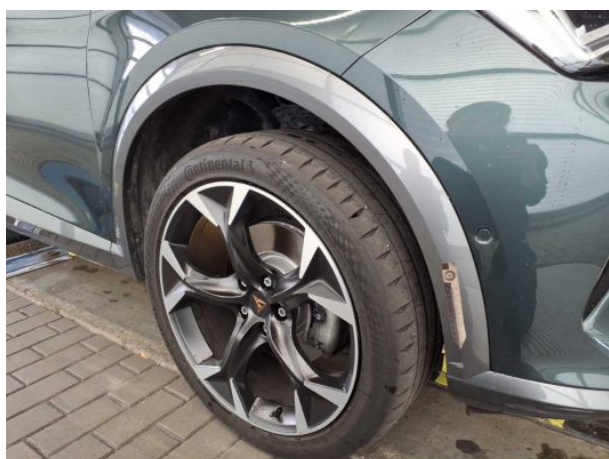
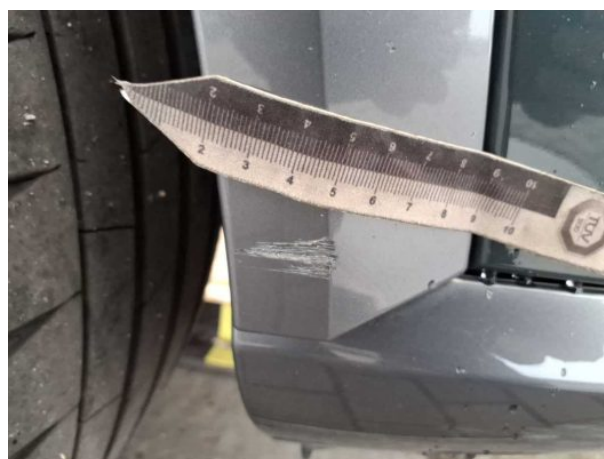
| No. | Component group | Description |
|---|---|---|
| 9 | Mudguard - right side | Wheel well extension - Scratched - Replace |

**Damage 9:** Mudguard - right side: Wheel well extension - Scratched - Replace

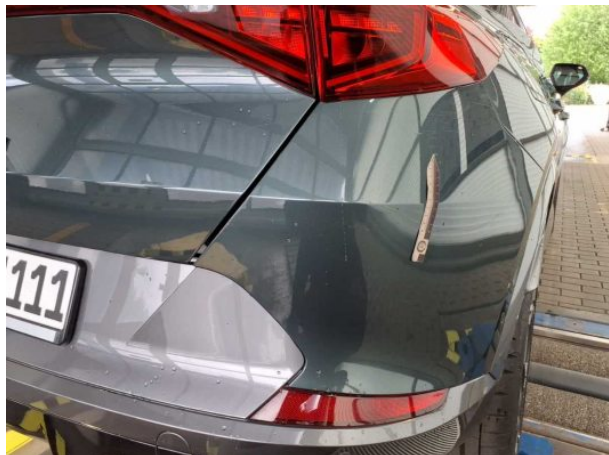
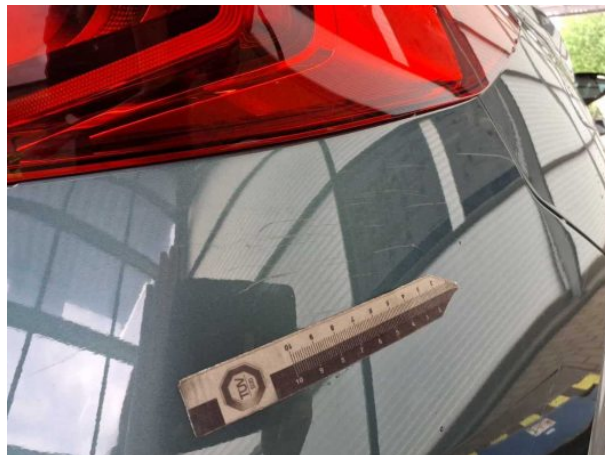
**Damage 10:** Rear bumper: Bumper - rear right side - Scratched - Paint

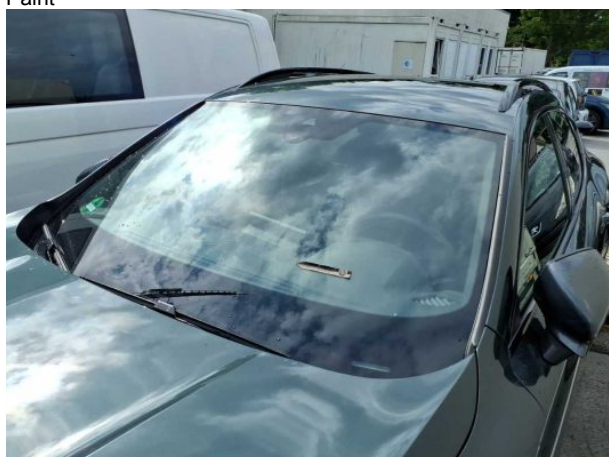
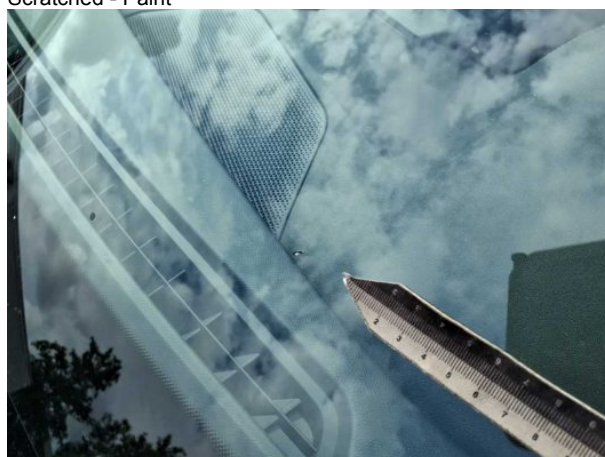
| No. | Component group | Description |
|---|---|---|
| 11 | Vehicle glazing | Windscreen - Broken / torn - Replace |

**Damage 11:** Vehicle glazing: Windscreen - Broken / torn - Replace

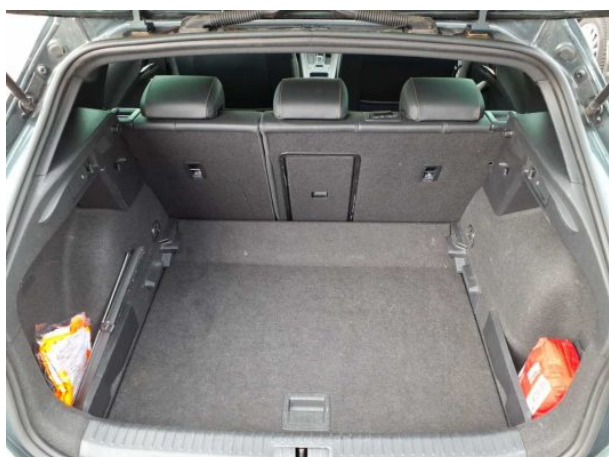
**Missing part #1:** Interior: Boot cover / roller cover - Missing - Replace

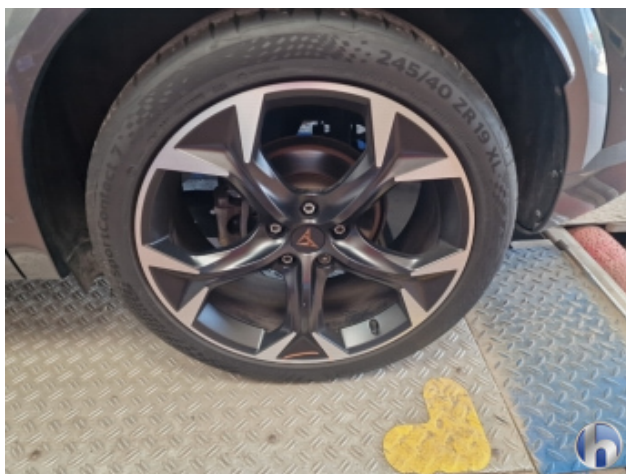
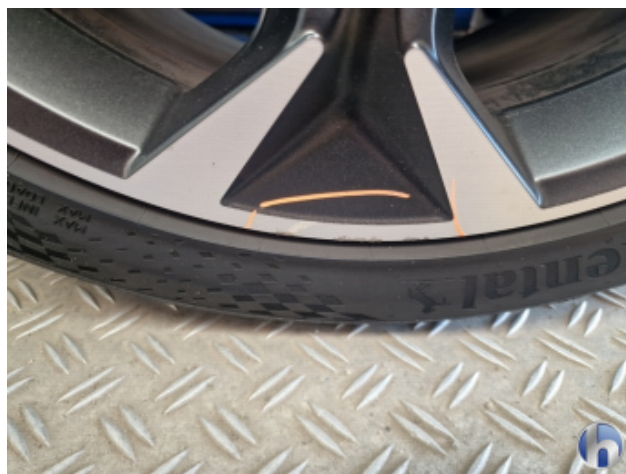
| <b>Karosserie außen</b> | | | |
|---|---|---|---|
| 3. | Felge Hinten - Links | Beschädigt | Smart Repair |

3. Felge Hinten - Links  
**Beschädigt - Smart Repair**

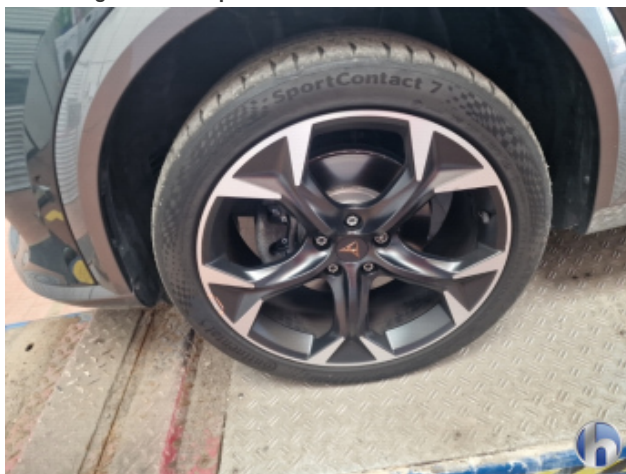
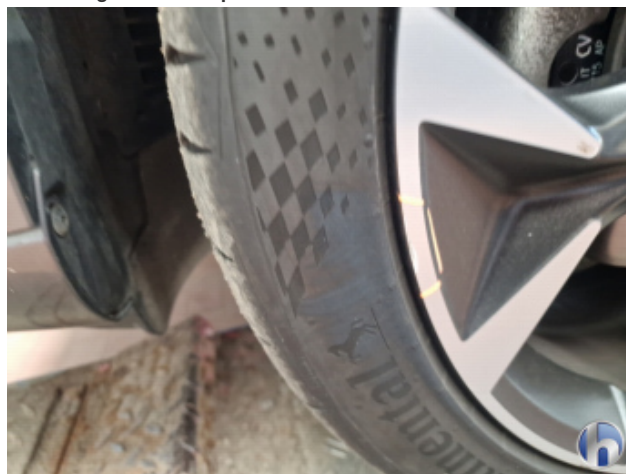
| <b>Karosserie außen</b> | | | |
|---|---|---|---|
| 4. | Felge Vorne - Links | Beschädigt | Smart Repair |

4. Felge Vorne - Links  
**Beschädigt - Smart Repair**

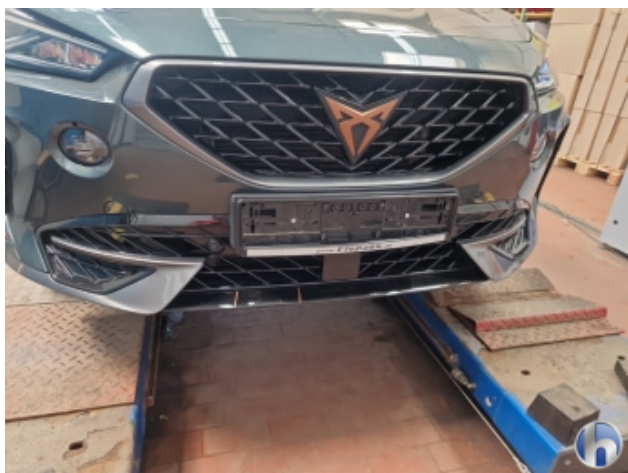
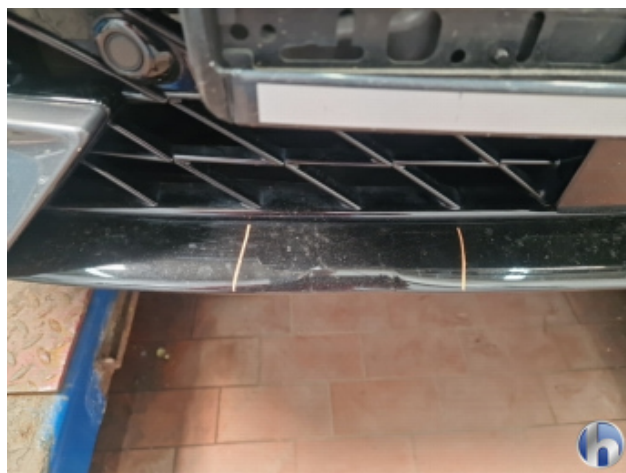
| <b>Karosserie außen</b> | | | |
|---|---|---|---|
| 5. | Stoßfänger Vorne | Beschädigt | Smart Repair |

5. Stoßfänger Vorne  
Beschädigt - Smart Repair

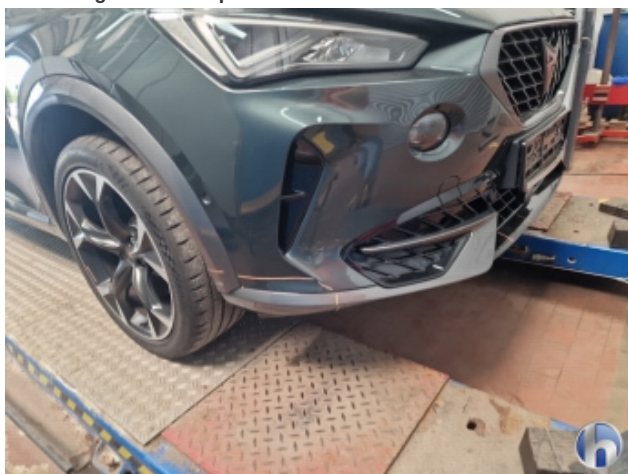
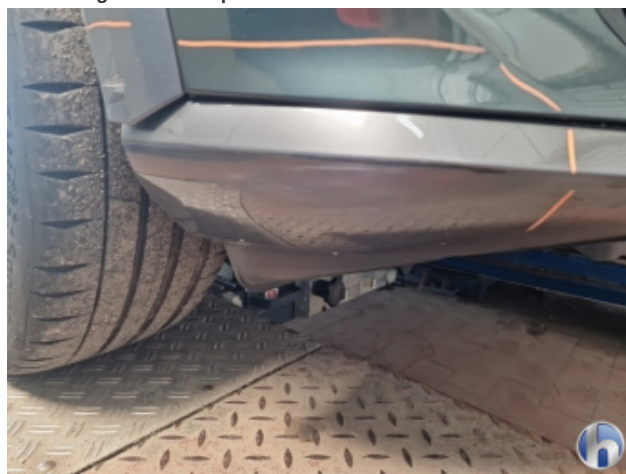
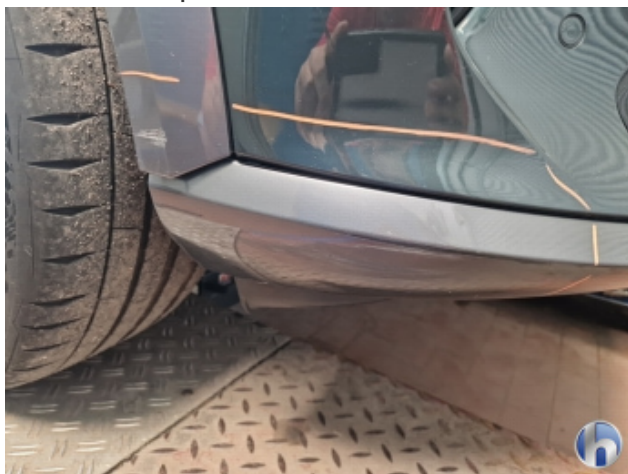
| <b>Karosserie außen</b> | | | |
|---|---|---|---|
| 6. | Stoßfänger Vorne | Kratzer | Smart Repair |

6. Stoßfänger Vorne  
Kratzer - Smart Repair

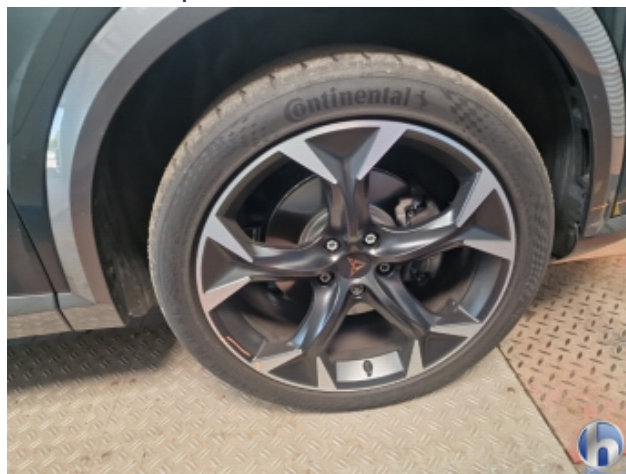
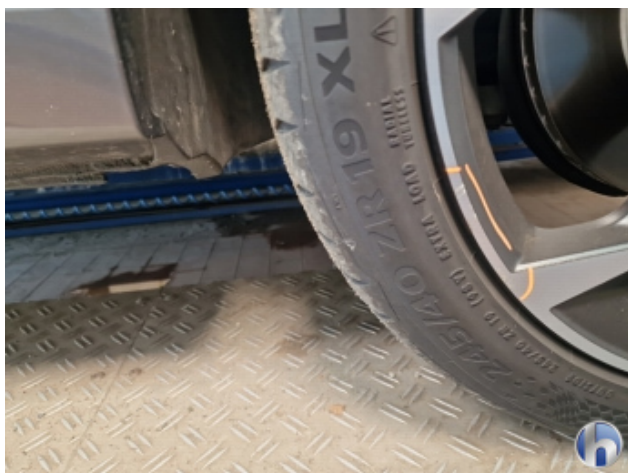
| <b>Karosserie außen</b> | | | |
|---|---|---|---|
| 7. | Felge Vorne - Rechts | Kratzer | Smart Repair |

7. Felge Vorne - Rechts  
Kratzer - Smart Repair

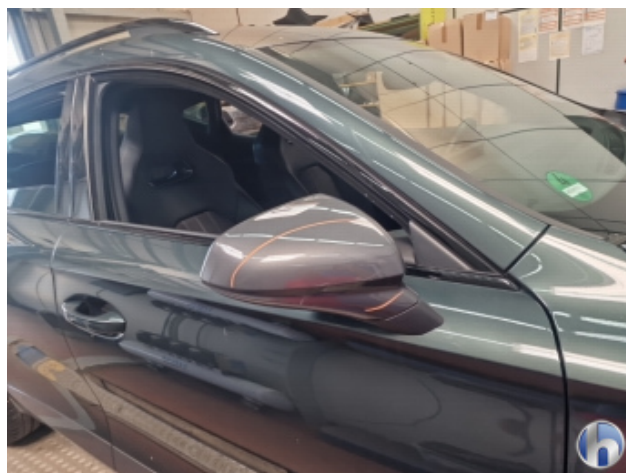
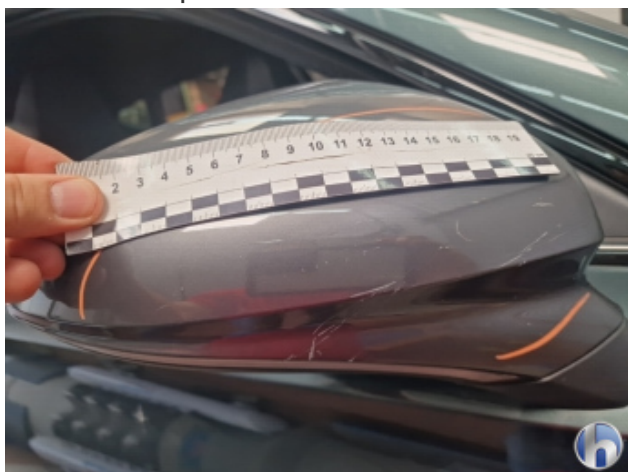
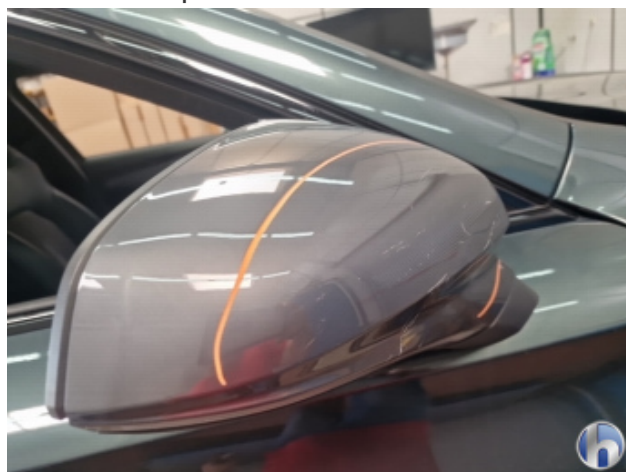
| <b>Karosserie außen</b> | | | |
|---|---|---|---|
| 8. | Außenspiegel Gehäuse - Rechts | Kratzer | Smart Repair |

8. Außenspiegel Gehäuse - Rechts  
Kratzer - Smart Repair

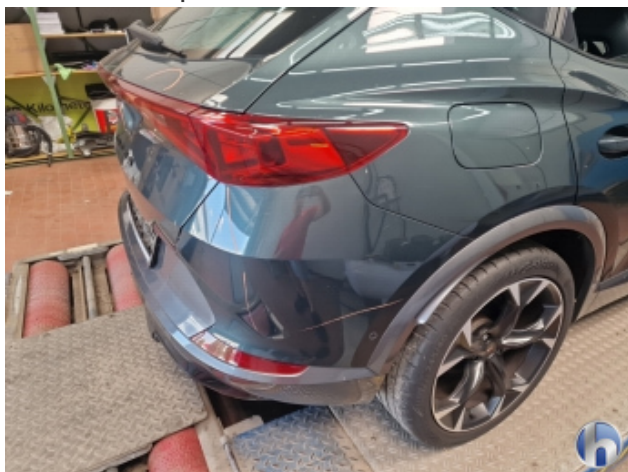
9. Stoßfänger Hinten  
Kratzer - Lackieren
