## Zustandsbericht

| Berichtsnummer : | 0000000934913-DE968 | | |

#### Hyundai Kona (OS)(2017->) Select Elektro 2WD

| Erstzulassung / Baujahr: | 08.08.2023 / 2023 | Besichtigungsdatum/-ort: | 29.07.2026 10:24 41849<br>Wasserberg |

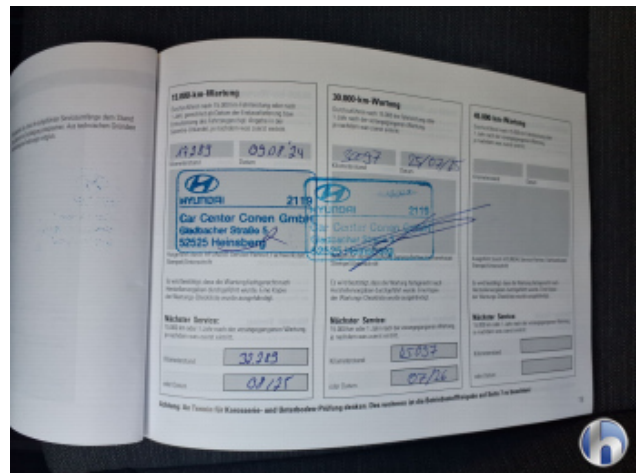
Serviceheft/Nachweis

| <b>Hinweis:</b> | *Serviceintervall nach Herstellervorgaben nicht gepflegt (12 Monate / 15.000 km) Service 07/2025 nicht durchgeführt. Wertminderung sowie Verlust der Herstellergarantie und jeglicher Kulanz möglich. |

| | Bauteil | Schaden | Rep.-Art |
|---|---|---|---|
| 8. | Servicehistorie nicht<br>gepflegt -<br>Wertminderung | | |

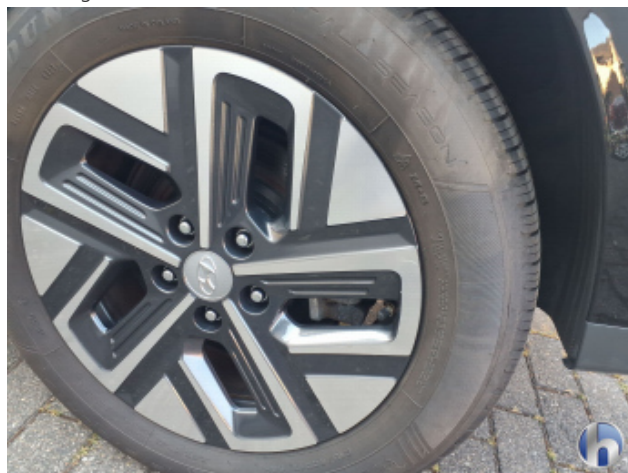
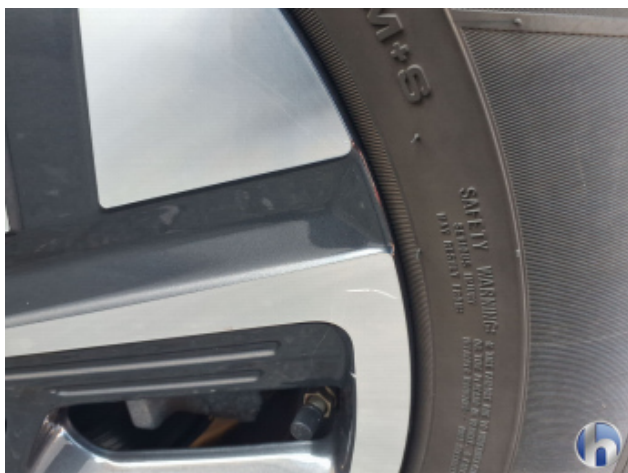
| | Bauteil | Schaden | Rep.-Art |
|---|---|---|---|
| 1. | Felge Hinten - Links | Gebrauchsspuren | Ohne Reparatur |

1. Felge Hinten - Links  
Gebrauchsspuren - Ohne Reparatur

1. Felge Hinten - Links  
**Gebrauchsspuren - Ohne Reparatur**

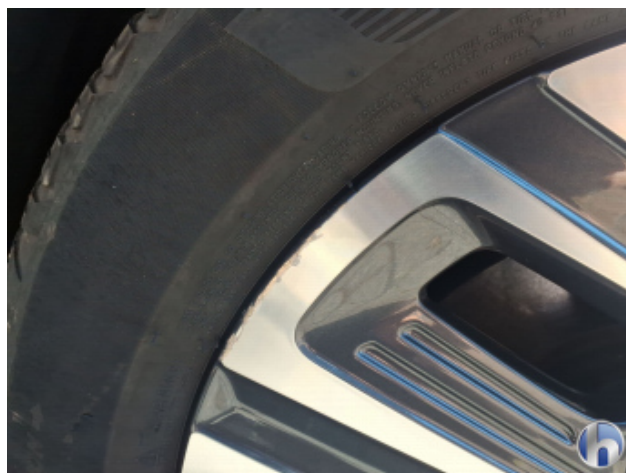
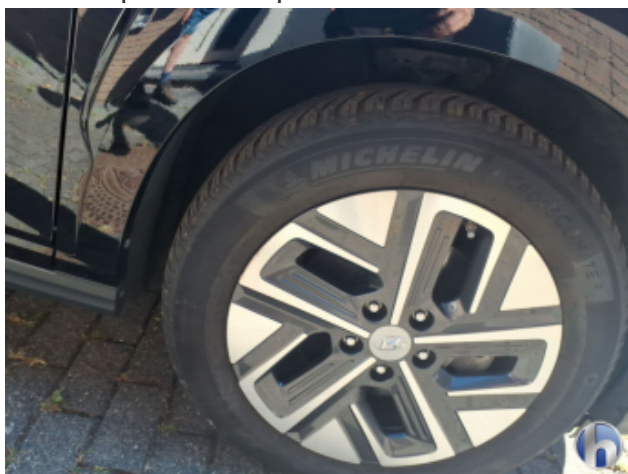
| | Bauteil | Schaden | Rep.-Art |
|---|---|---|---|
| 2. | Felge Vorne - Rechts | Beschädigt | Erneuern |

2. Felge Vorne - Rechts  
**Beschädigt - Erneuern**

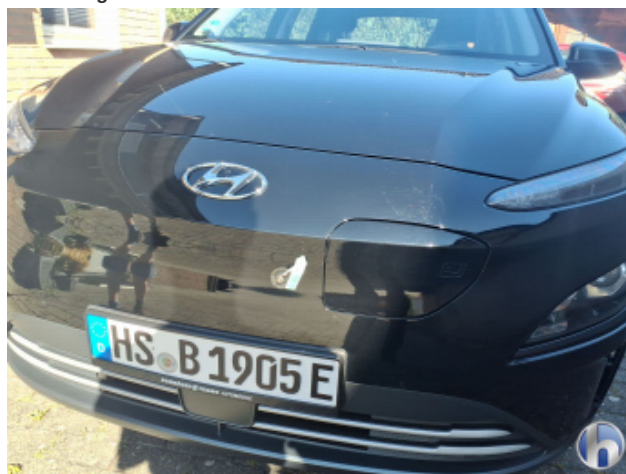
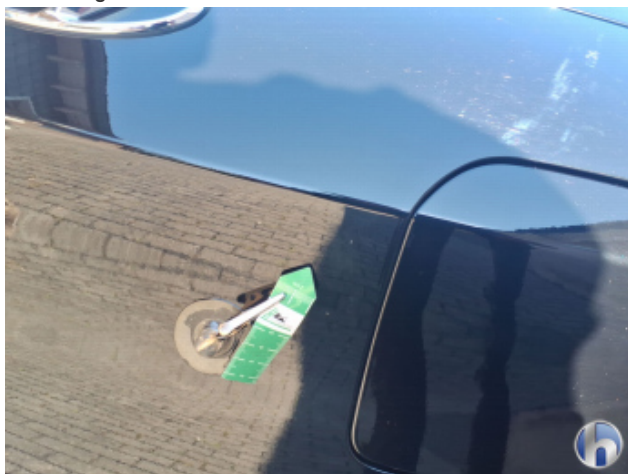
| | Bauteil | Schaden | Rep.-Art |
|---|---|---|---|
| 3. | Stoßfänger Vorne | Unsachgemäß<br>Instandgesetzt | Lackieren |

3. Stoßfänger Vorne  
**Unsachgemäß Instandgesetzt - Lackieren**

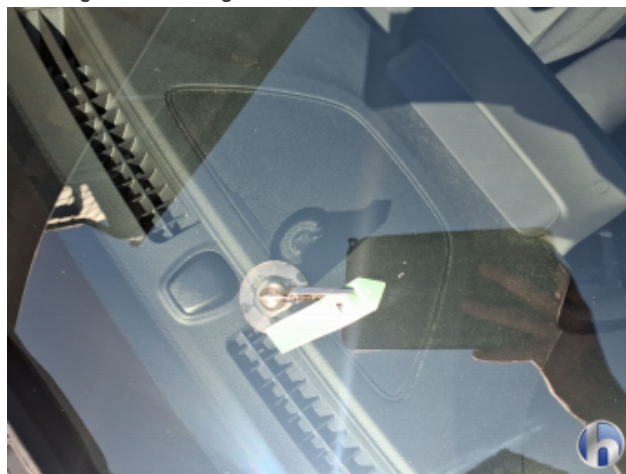
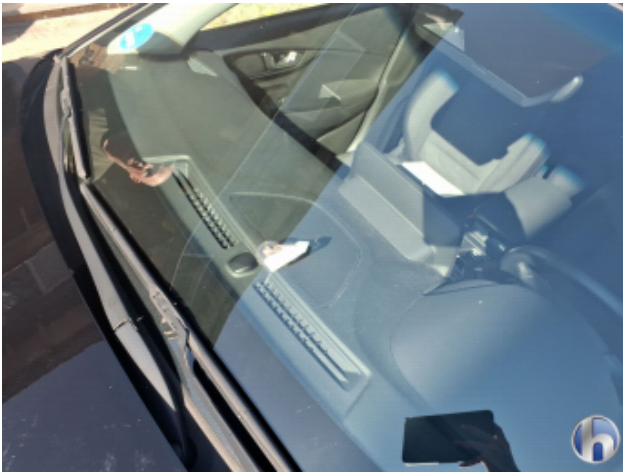
| | Bauteil | Schaden | Rep.-Art |
|---|---|---|---|
| 4. | Windschutzscheibe | Gebrauchsspuren | Ohne Reparatur |

4. Windschutzscheibe  
**Gebrauchsspuren - Ohne Reparatur**

4. Windschutzscheibe  
Gebrauchsspuren - Ohne Reparatur

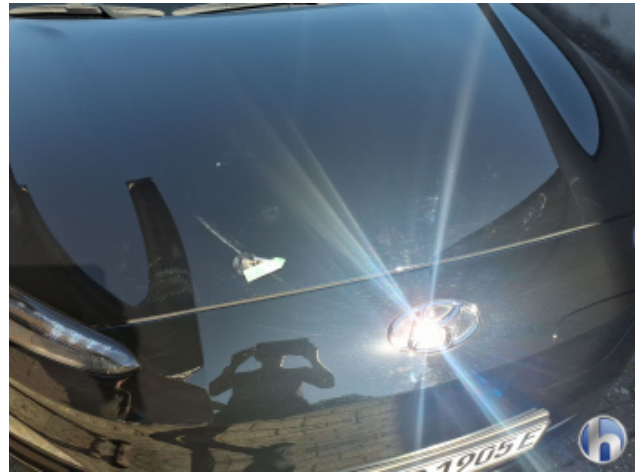
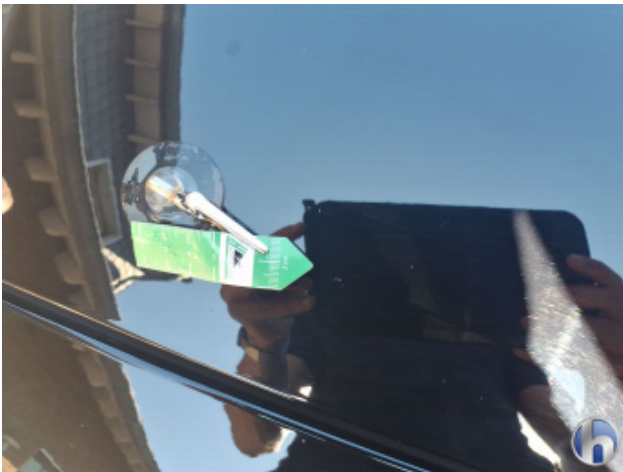
| | Bauteil | Schaden | Rep.-Art |
|---|---|---|---|
| 5. | Motorhaube | Steinschlag | Lackieren |

5. Motorhaube  
Steinschlag - Lackieren

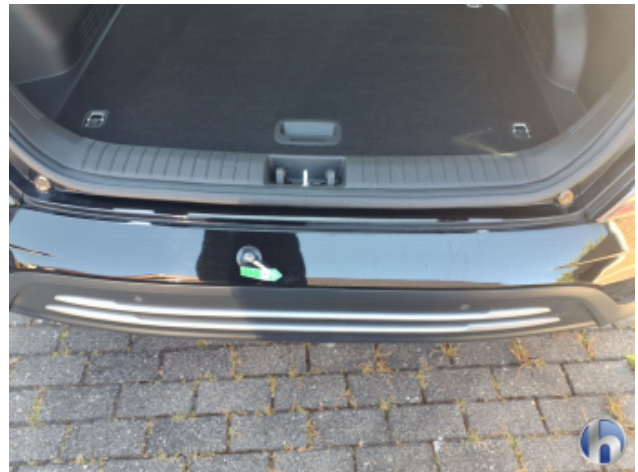
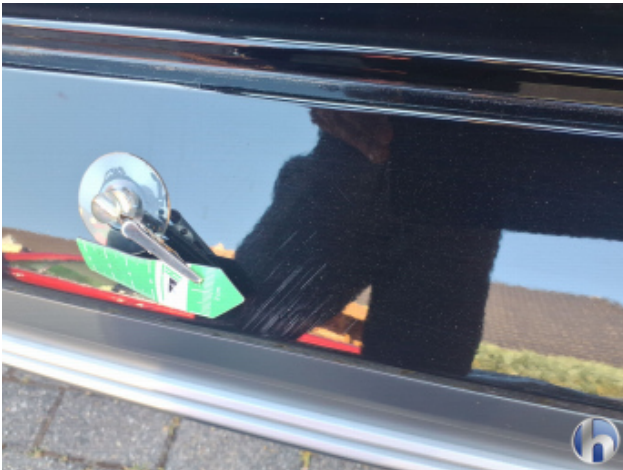
| | Bauteil | Schaden | Rep.-Art |
|---|---|---|---|
| 6. | Stoßfänger Hinten | Kratzer | Lackieren |

6. Stoßfänger Hinten  
Kratzer - Lackieren

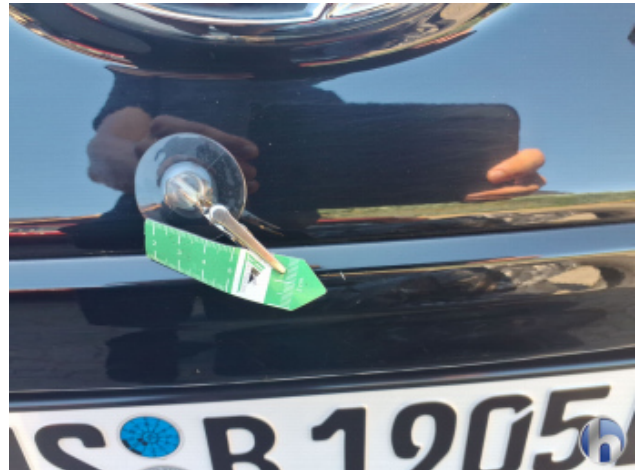
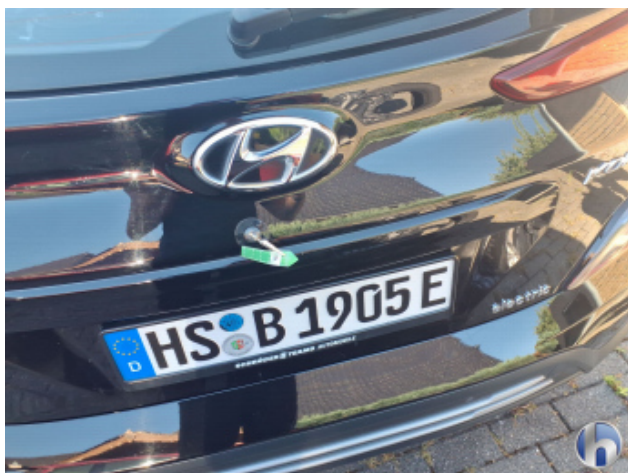
| | Bauteil | Schaden | Rep.-Art |
|---|---|---|---|
| 7. | Leiste Heckklappe | Gebrauchsspuren | Ohne Reparatur |

7. Leiste Heckklappe  
Gebrauchsspuren - Ohne Reparatur

7. Leiste Heckklappe  
**Gebrauchsspuren - Ohne Reparatur**
