**TMBEK9NW1N3054110**

## Zustandsbericht

**TÜV SÜD Auto Service GmbH**  
Römeräcker 1  
76351 Linkenheim - Hochstetten

Inspection date: 2 Apr 2026  
**Protocol number:** 44826801  
Delivery date: 2 Apr 2026

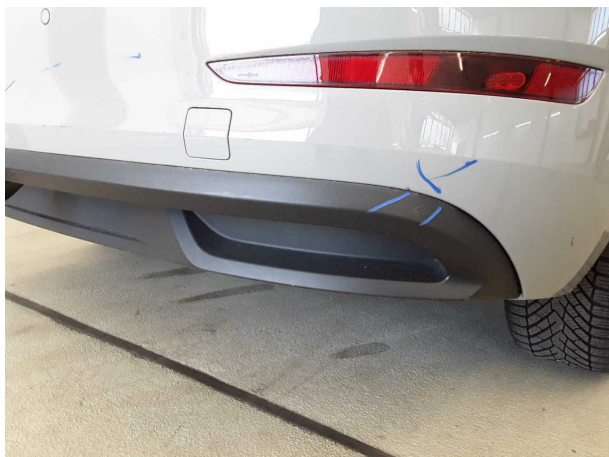
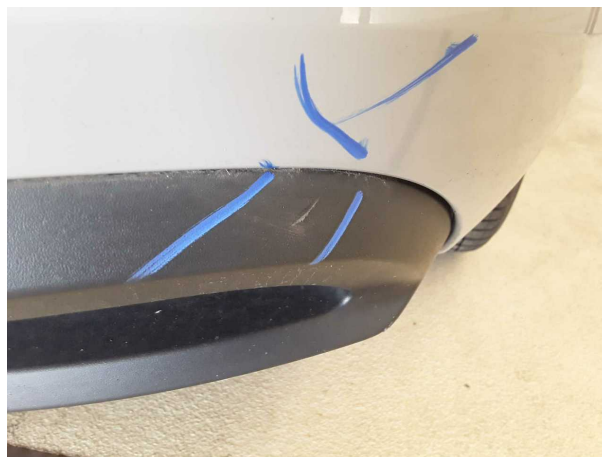
| No. | Component group | Description |
|---|---|---|
| 4 | Rear bumper | Spoiler - Scratched - Loss in value |

**Damage #4:** Rear bumper: Spoiler - Scratched - Loss in value

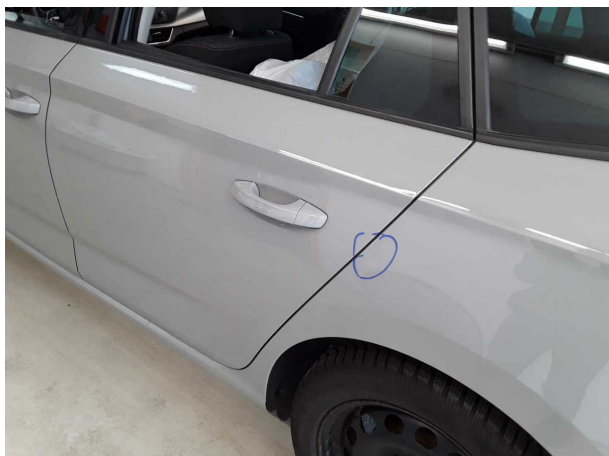
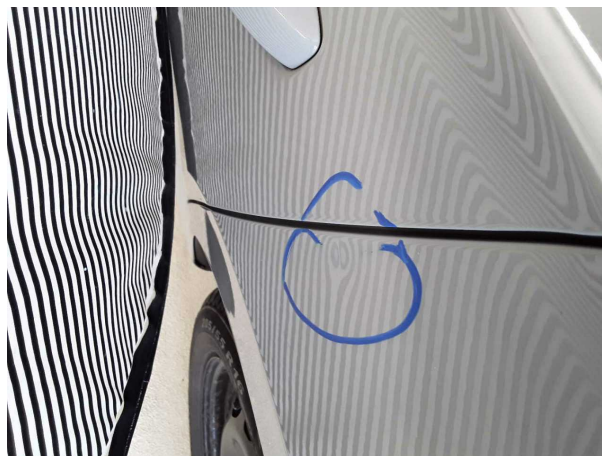
| No. | Component group | Description |
|---|---|---|
| 5 | Side panel - rear left side | Side panel - dent(s) - Smooth repair work |

**Damage #5:** Side panel - rear left side: Side panel - dent(s) - Smooth repair work

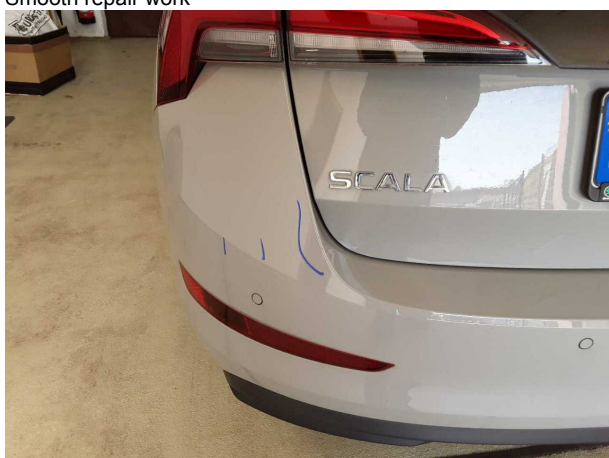
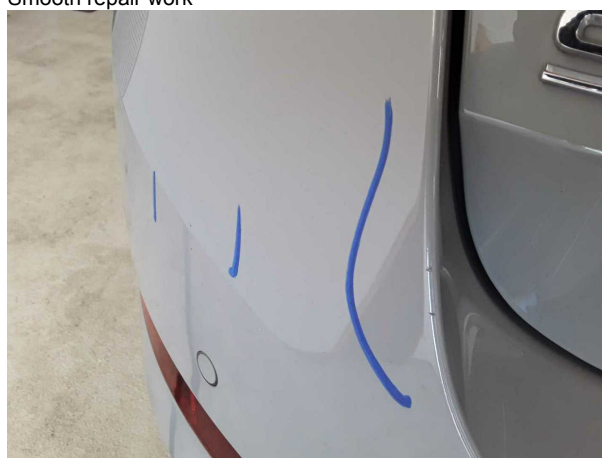
| No. | Component group | Description |
|---|---|---|
| 6 | Rear bumper | Rear bumper - Scratched - Repair and paint |

**Damage #6:** Rear bumper: Rear bumper - Scratched - Repair and paint

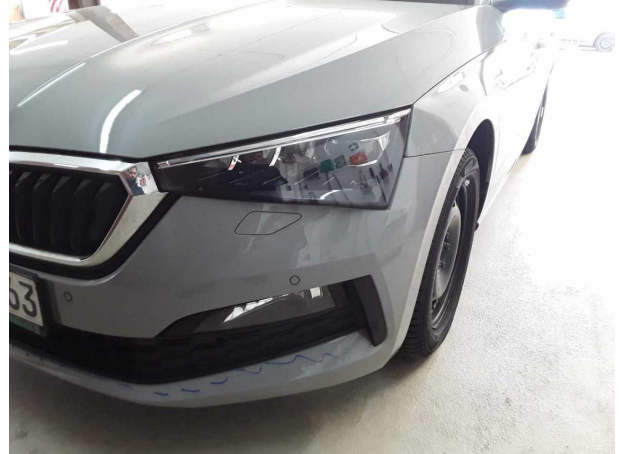
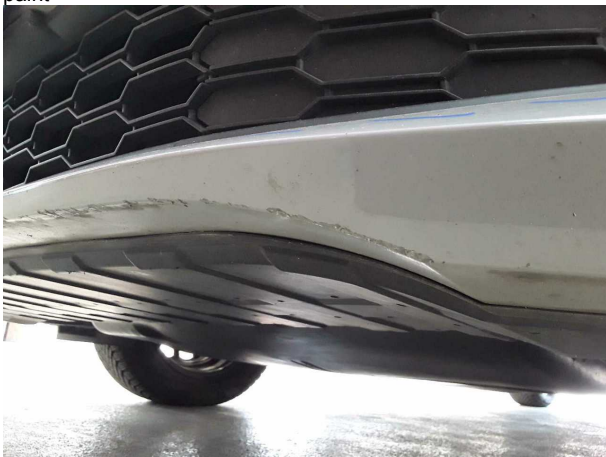
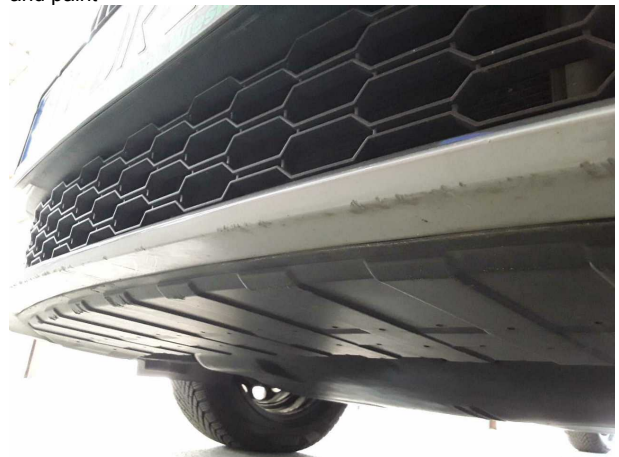
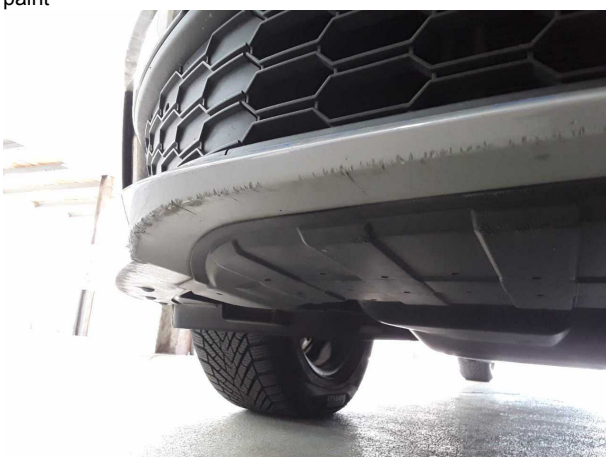
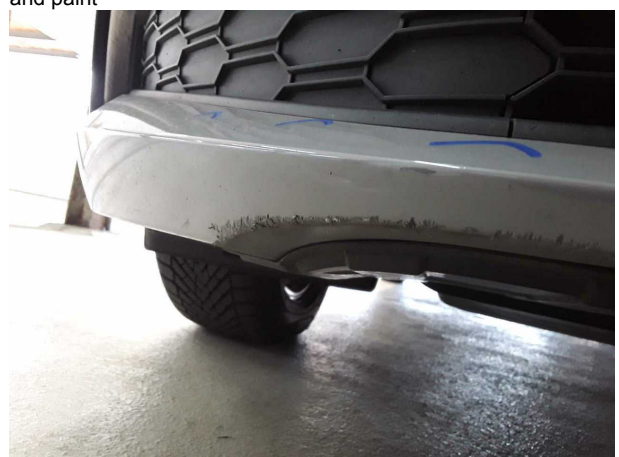
| No. | Component group | Description |
|---|---|---|
| 7 | Front bumper | Front bumper - Scratched - Repair and paint |

**Damage #7:** Front bumper: Front bumper - Scratched - Repair and paint

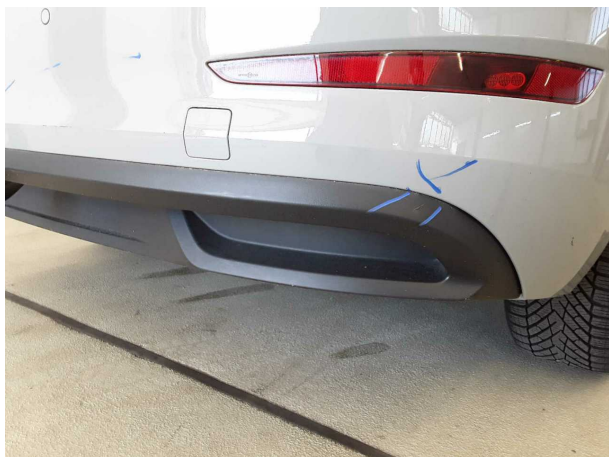
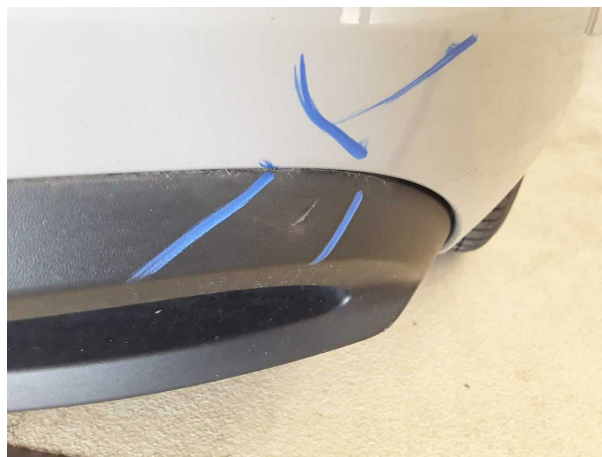
| Nr. | Bauteilgruppe | Beschreibung |
|---|---|---|
| 4 | Stoßfänger hinten | Spoiler - verkratzt / verschürft - Wertminderung |

**Beschädigung #4:** Stossfänger hinten: Spoiler - verkratzt / verschürft - Wertminderung

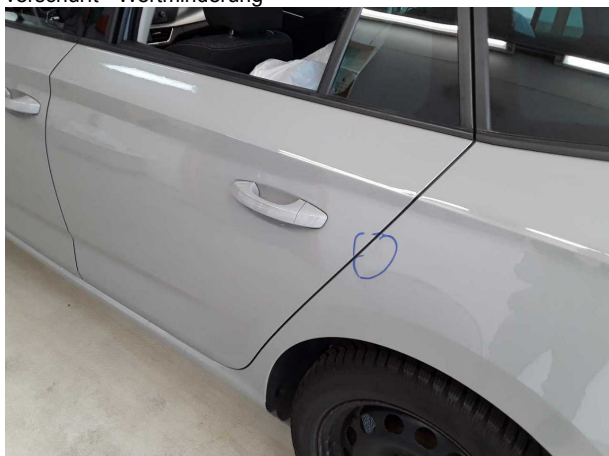
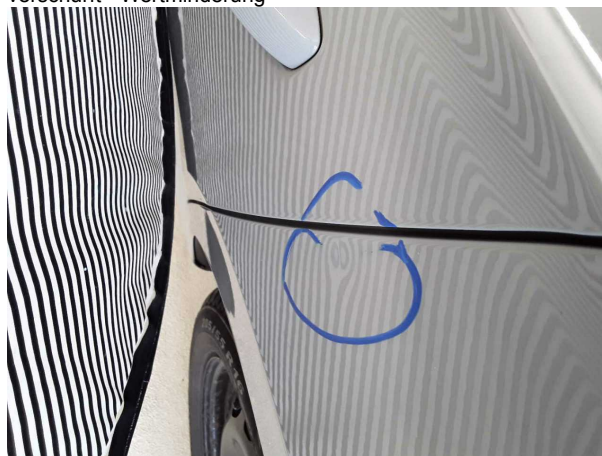
| Nr. | Bauteilgruppe | Beschreibung |
|---|---|---|
| 5 | Seitenwand links | Seitenwand - Delle(n) - sanft instandsetzen |

**Beschädigung #5:** Seitenwand links: Seitenwand - Delle(n) - sanft instandsetzen

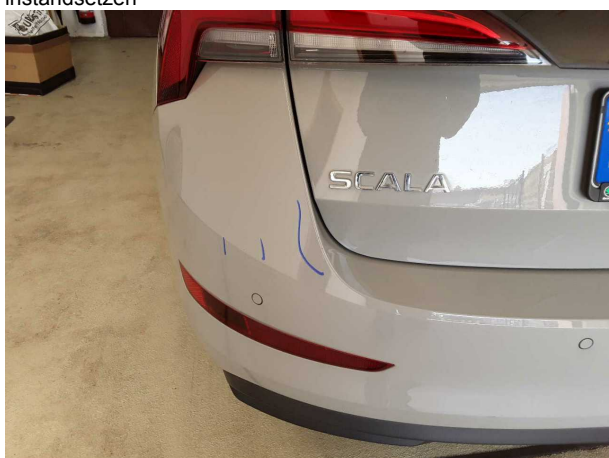
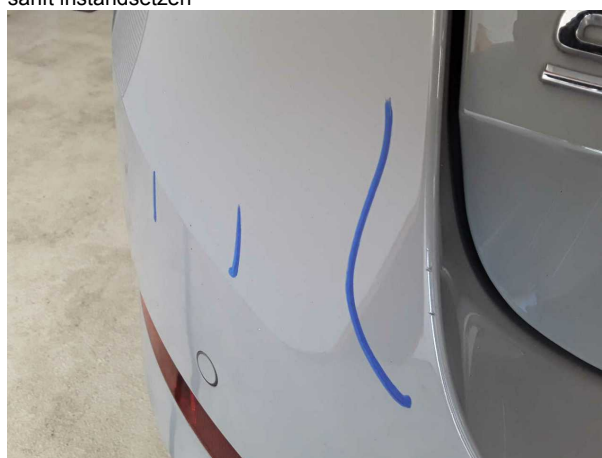
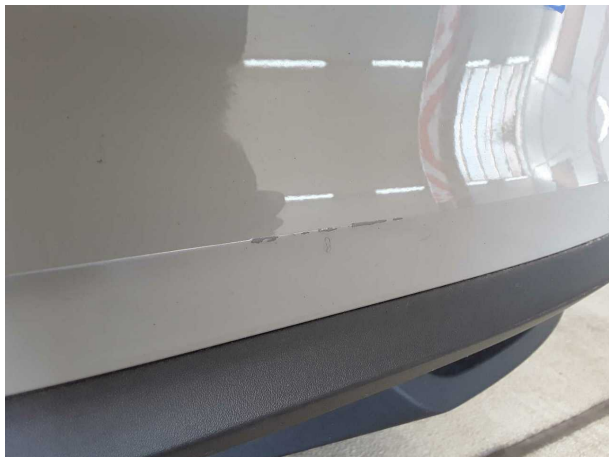
| Nr. | Bauteilgruppe | Beschreibung |
|---|---|---|
| 6 | Stoßfänger hinten | Stoßfänger hinten - verkratzt / verschürft - instandsetzen und lackieren |

**Beschädigung #6:** Stossfänger hinten: Stossfänger hinten - verkratzt / verschürft - instandsetzen und lackieren

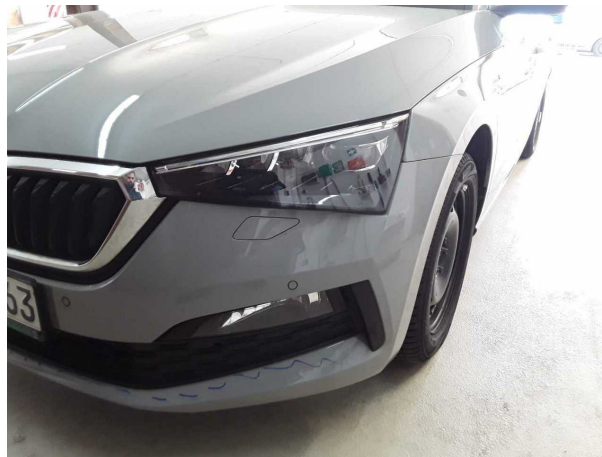
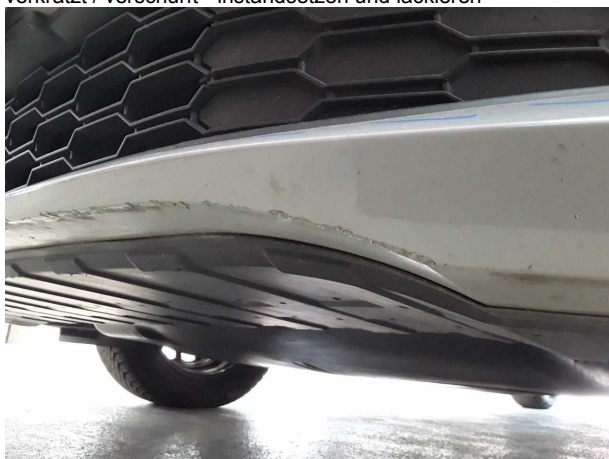
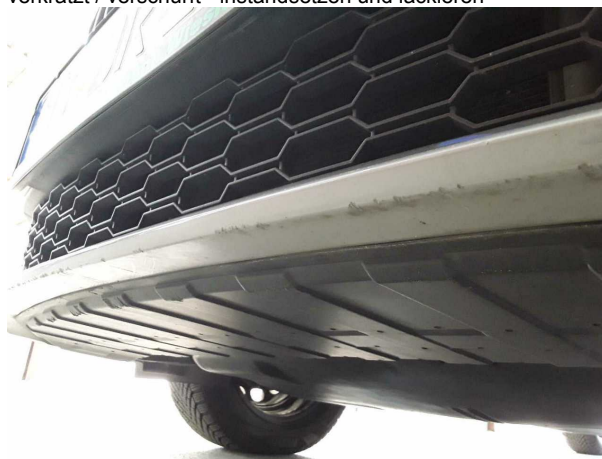
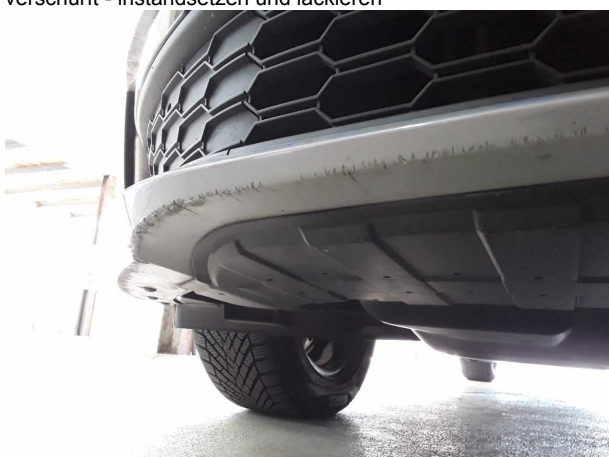
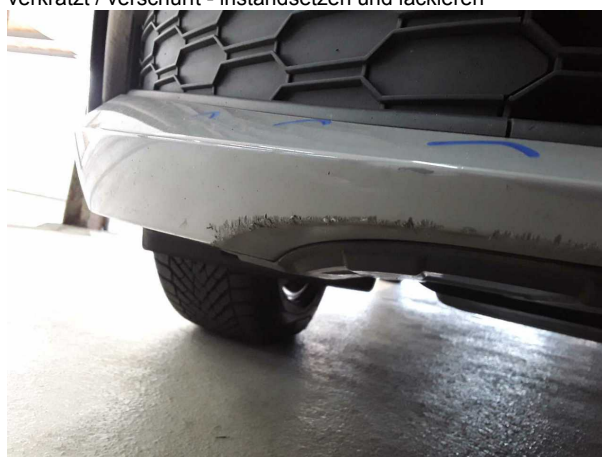
| Nr. | Bauteilgruppe | Beschreibung |
|---|---|---|
| 7 | Stoßfänger vorn | Stoßfänger vorn - verkratzt / verschürft - instandsetzen und lackieren |

**Beschädigung #7:** Stossfänger vorn: Stossfänger vorn - verkratzt / verschürft - instandsetzen und lackieren
