Zustandsbericht

Protokollnummer: 44581935
Auftrags-Nr / Referenz: 26435693
Besichtigungsdatum: 13.03.2026

Hersteller / Modell	Renault Kangoo Rapid E-Tech Electric 22 kW Start L1		
Kennzeichen	HSK-QO 50E	Fahrgestellnummer	VF1RFK00670192972
Erstzulassung	16.11.2022	Laufleistung (abgelesen)	13.209 km
HSN/TSN	3333 / BPS 00021	Kraftstoffart / Zylinder	Elektro / 0
Fahrzeugart	Transporter	Antriebsart	Frontantrieb
Schadstoffklasse	2017/1151;WLTP;reine Elektrofz	Getriebe / Anzahl Gänge	Direktantrieb
Farbe	Weiß Uni	Besichtigungszustand	bedingt: Licht/Nässe/Schmutz
Leistung / Hubraum	51 kW / 0 ccm	Nächste HU	02/2028
Wartungsheft / Nachweis	nicht vorhanden	Restlauf bis Service	0 Tag(e)
Letzte Wartung		Polsterart	Stoff/Leder Kombination
Vorschaden	Keine Feststellbar	Polsterfarbe	Anthrazit-Schwarz
Nachlackierung	Keine Feststellbar	zul. Gesamtgewicht	2.220 kg
Dokumente	ZB vorhanden	Anzahl Halter	unbekannt
Schlüssel soll/ist	2/2	Anzahl Sitze / Türen	2 / 4
Vertragsnummer	50152244	Re-Import	Nein

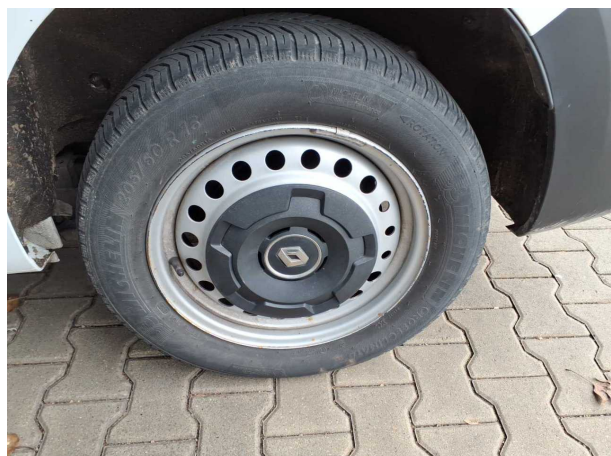
Abbildung 15: Montierte Bereifung

Achse	Reifengröße	Reifentyp	Hersteller	Profiltiefe	Verkehrstauglichkeit
1	205/60 R16 96H	Ganzjahresreifen (mit Notlauf) auf Stahl mit Radzierblende	Michelin	6mm / 6mm	i.O.
2	205/60 R16 96H	Ganzjahresreifen (mit Notlauf) auf Stahl mit Radzierblende	Michelin	3mm / 3mm	n.i.O.

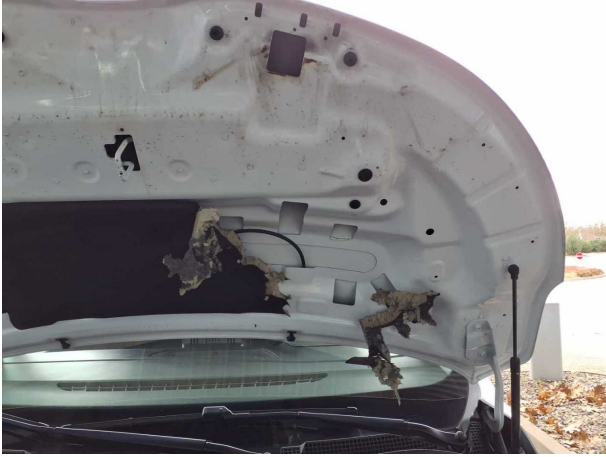
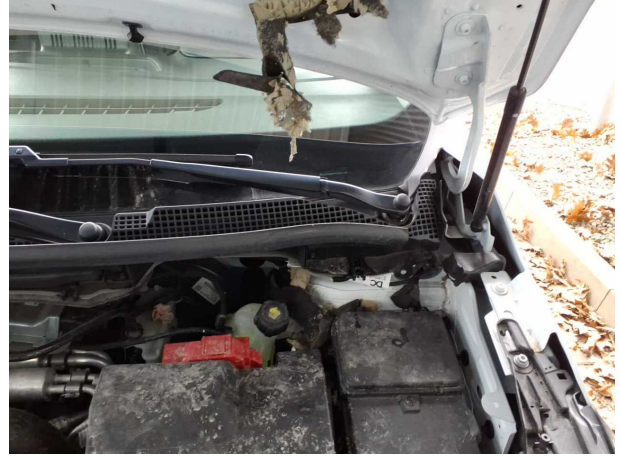
Beschädigung #1: Motorhaube: Dämmmatte - beschädigt - erneuern

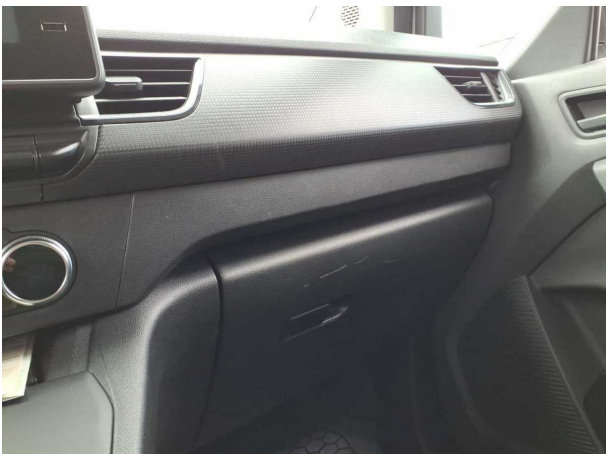
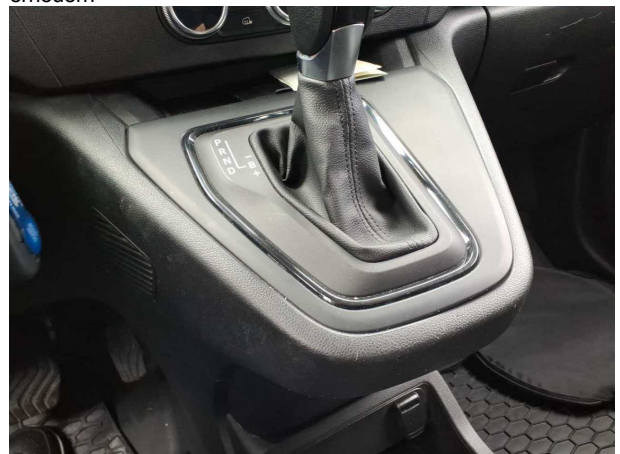
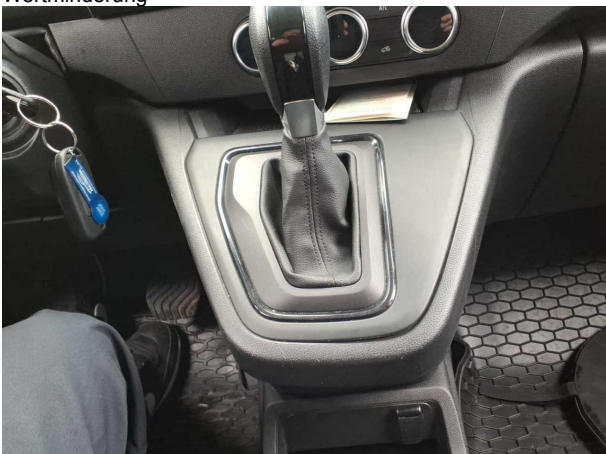
Beschädigung #2: Interieur: Innenraum - verkratzt / verschürft - Wertminderung

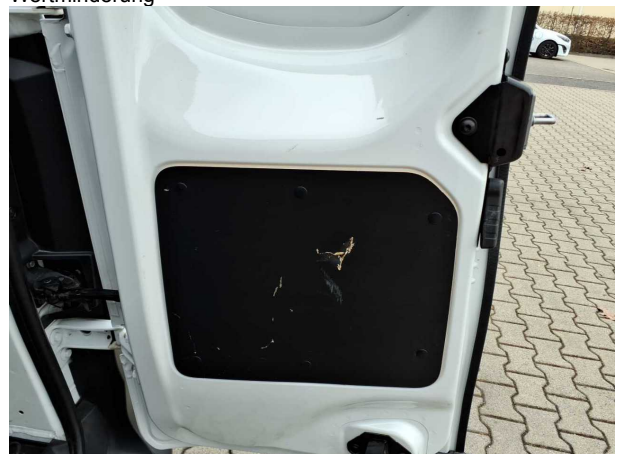
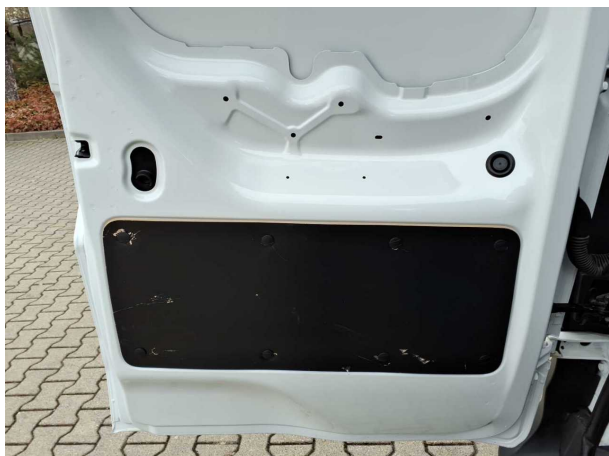
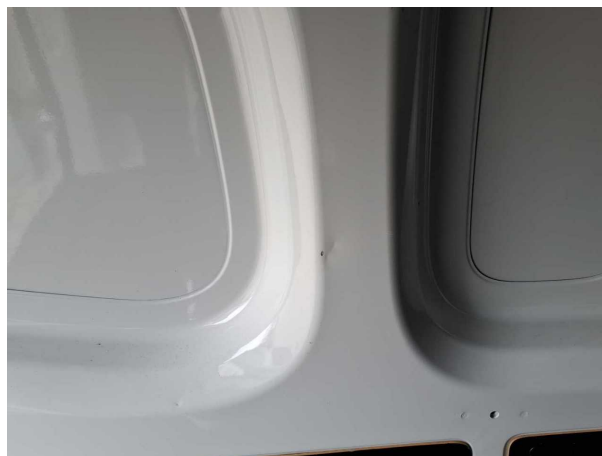
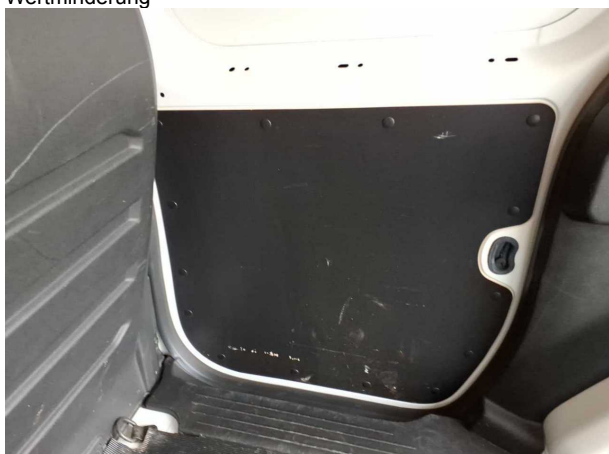
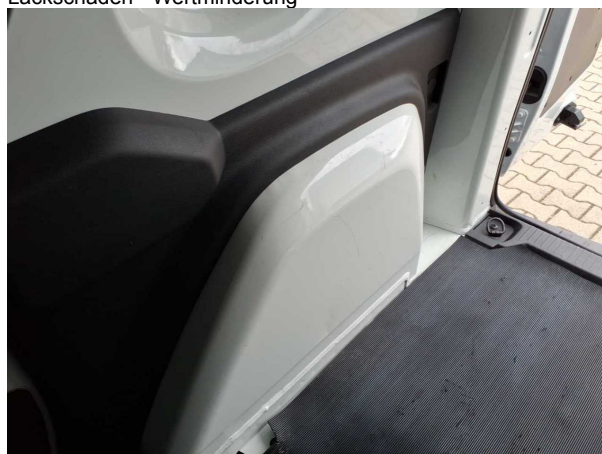
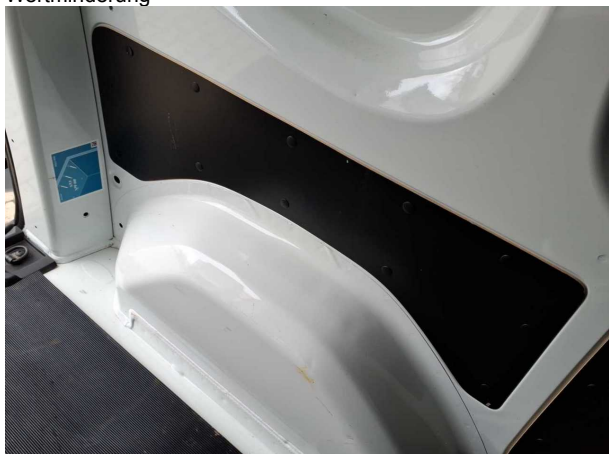
Beschädigung #3: Interieur: Laderaumboden - Delle / Lackschaden - Wertminderung

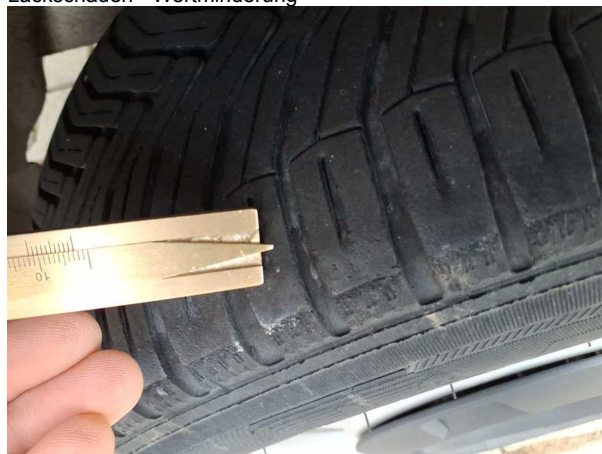
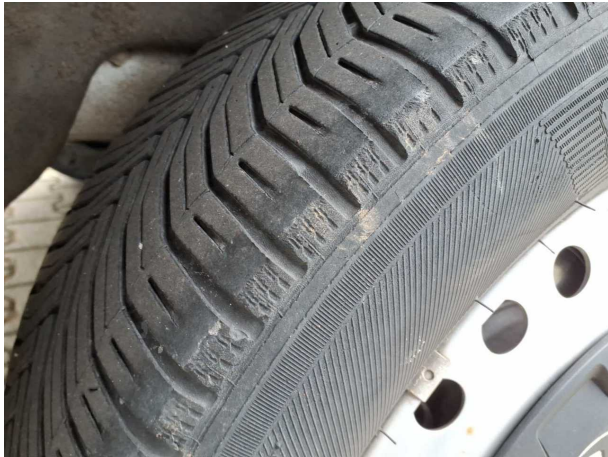
Beschädigung #4: Rad/Reifen: Reifen hinten - verschlissen - erneuern
