Opel

VIN: VXEYDF6F5RMA02132

Beschreibung

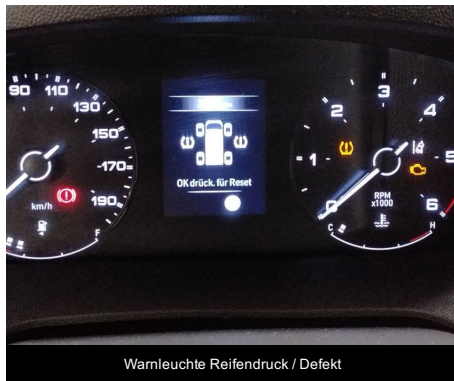
| # | Element | Defekt | Korrektur |
|---|---|---|---|
| 001 | Warnleuchte Reifendruck | Defekt | Prüfen |

Warnleuchte Reifendruck / Defekt

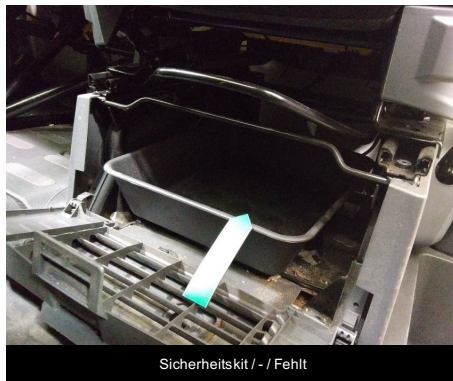
| # | Element | Defekt | Korrektur |
|---|---|---|---|
| 003 | Sicherheitskit / - | Fehlt | Ersetzen |

Sicherheitskit / - / Fehlt

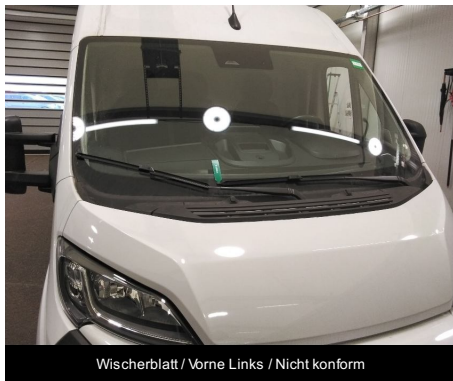
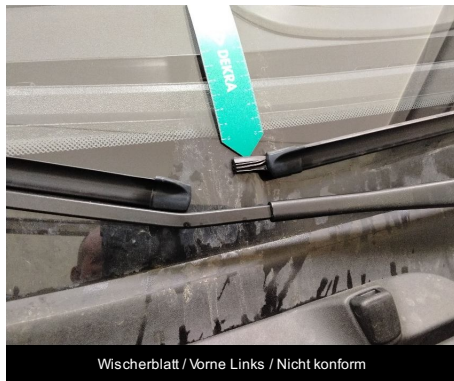
| # | Element | Defekt | Korrektur |
|---|---|---|---|
| 004 | Wischerblatt / Vorne Links | Nicht konform | Ersetzen |

Wischerblatt / Vorne Links / Nicht konform

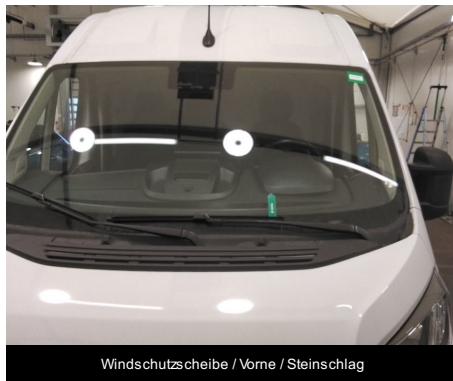
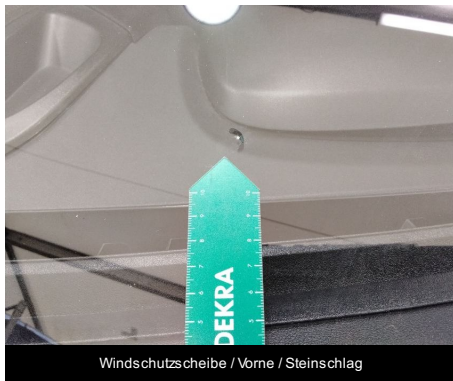
| 005 | Windschutzscheibe / Vorne | Steinschlag | Smart Repair | |

Windschutzscheibe / Vorne / Steinschlag

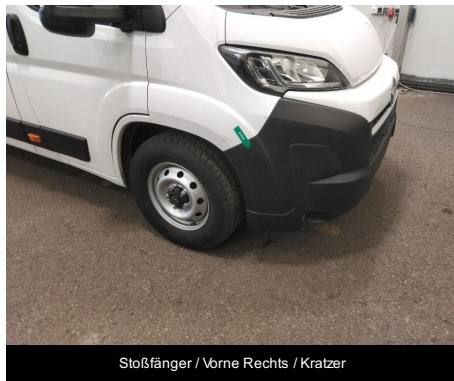
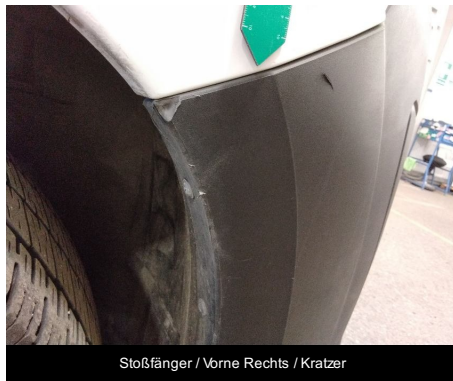
| 006 | Stoßfänger / Vorne Rechts<br>Lackiert : No | Kratzer | Smart Repair | |

Stoßfänger / Vorne Rechts / Kratzer

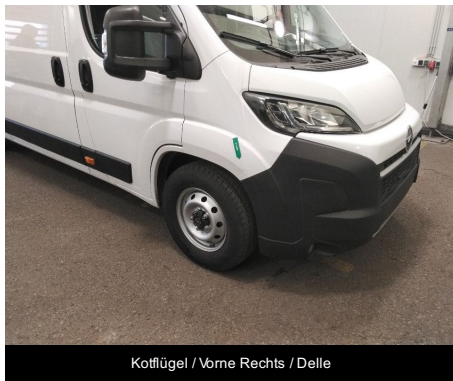
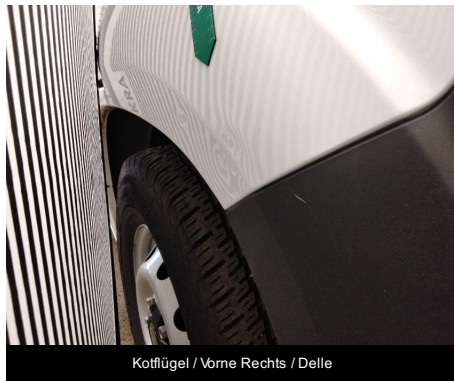
| 007 | Kotflügel / Vorne Rechts | Delle | Reparieren | |

Kotflügel / Vorne Rechts / Delle

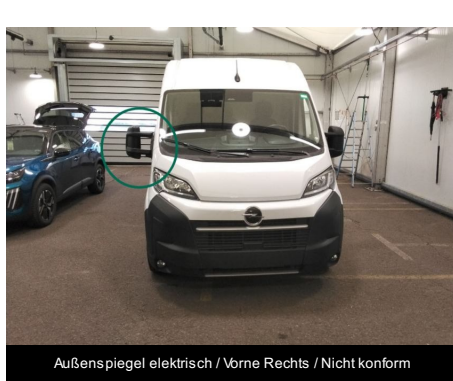
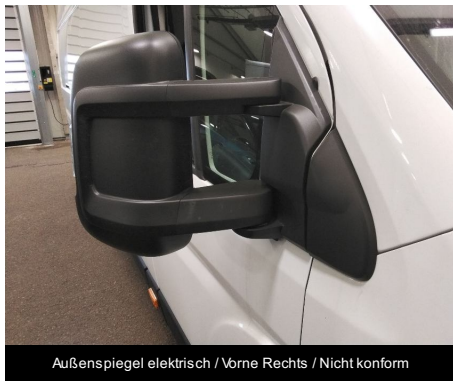
| 008 | Außenspiegel elektrisch / Vorne Rechts | Nicht konform | Ersetzen | |

Außenspiegel elektrisch / Vorne Rechts / Nicht konform

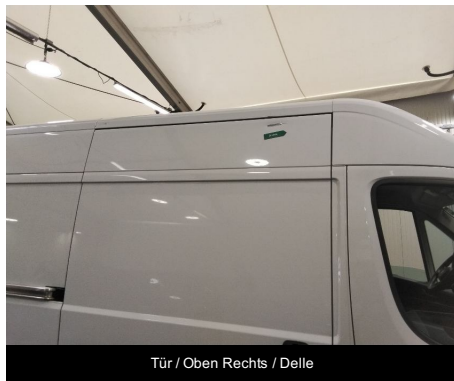
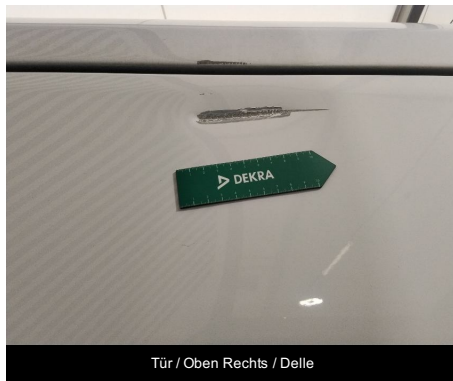
| 009 | Tür / Oben Rechts | Delle | Reparieren | |

Tür / Oben Rechts / Delle

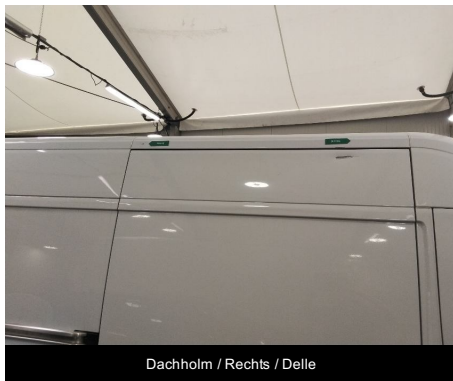
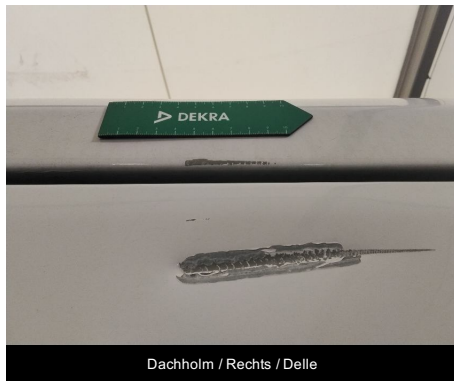
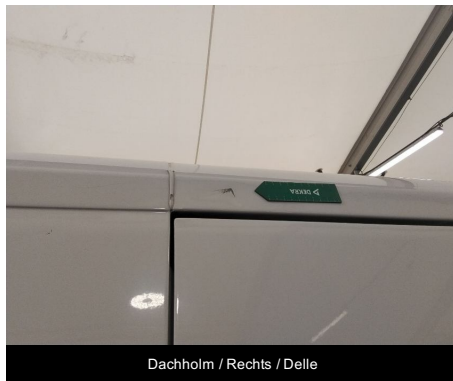
| 010 | Dachholm / Rechts | Delle | Reparieren | |

Dachholm / Rechts / Delle

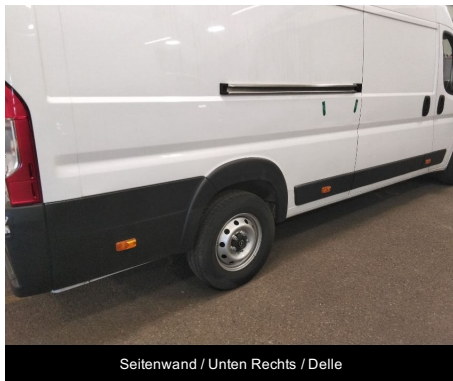
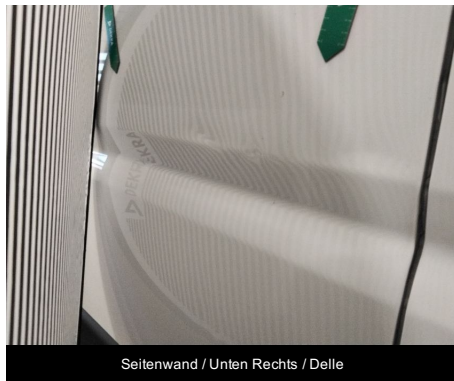
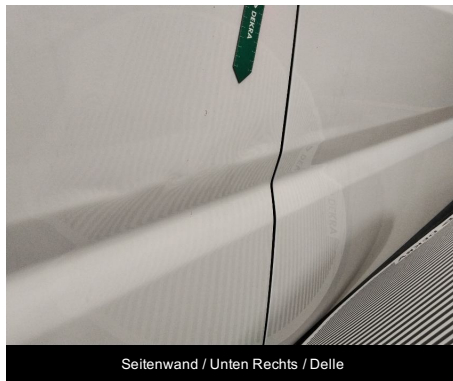
| 011 | Seitenwand / Unten Rechts | Delle | Reparieren |

Seitenwand / Unten Rechts / Delle

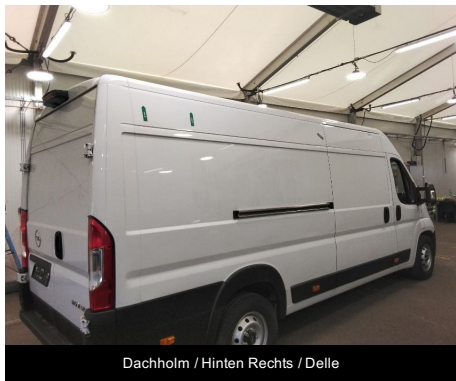
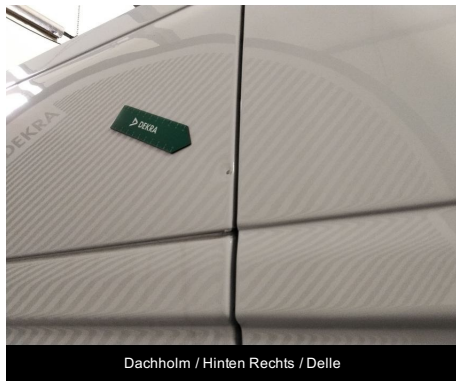
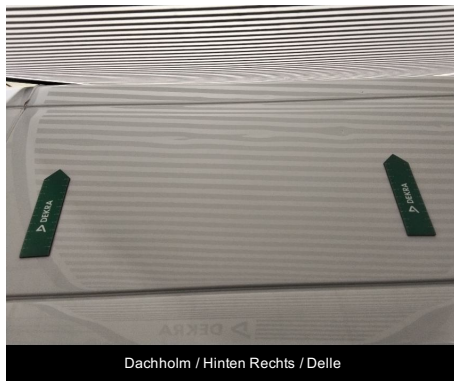
| 012 | Dachholm / Hinten Rechts | Delle | Reparieren |

Dachholm / Hinten Rechts / Delle

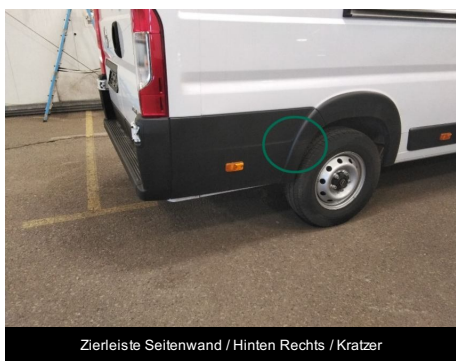
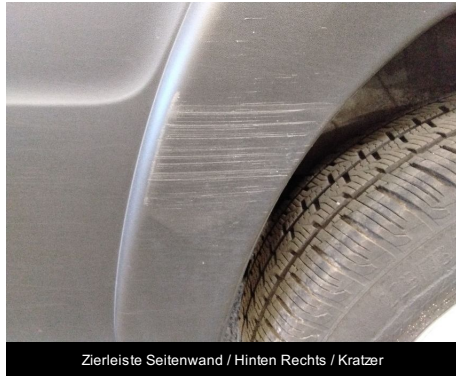
| 013 | Zierleiste Seitenwand / Hinten Rechts | Kratzer | Smart Repair |

Zierleiste Seitenwand / Hinten Rechts / Kratzer

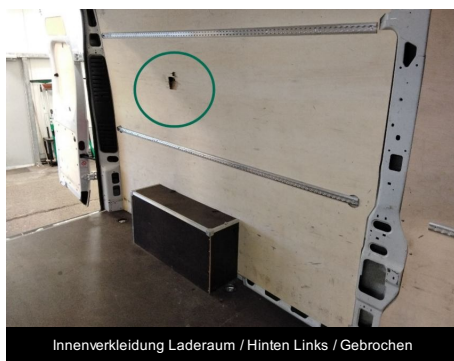
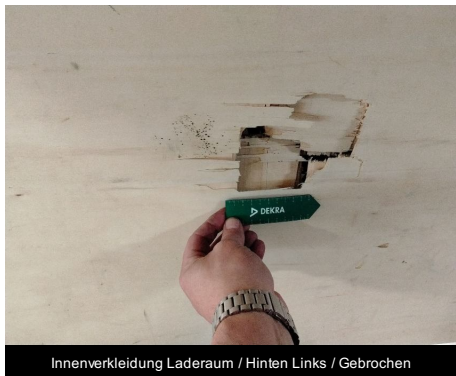
| 014 | Innenverkleidung Laderaum / Hinten Links | Gebrochen | Ersetzen |

Innenverkleidung Laderaum / Hinten Links / Gebrochen

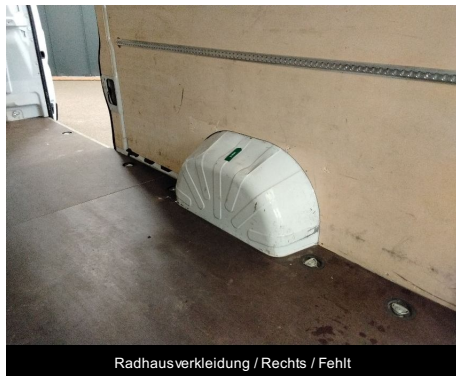
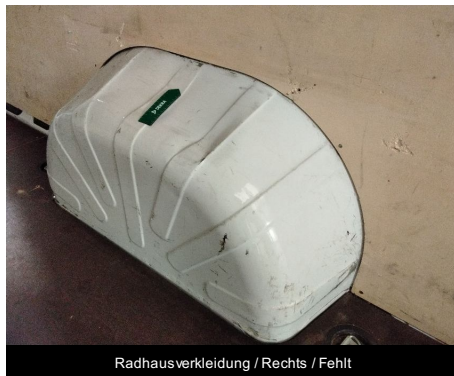
| 015 | Radhausverkleidung / Rechts | Fehlt | Ersetzen |

Radhausverkleidung / Rechts / Fehlt

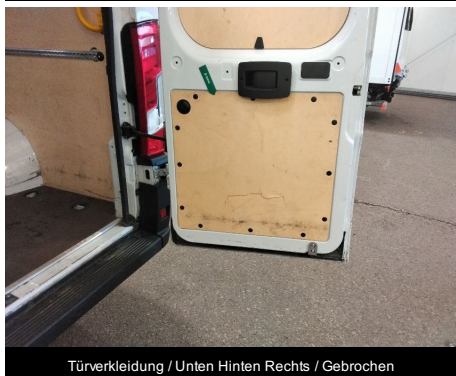
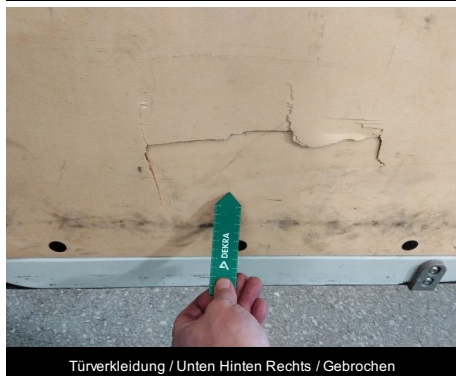
| 016 | Türverkleidung / Unten Hinten Rechts | Gebrochen | Ersetzen |

Türverkleidung / Unten Hinten Rechts / Gebrochen

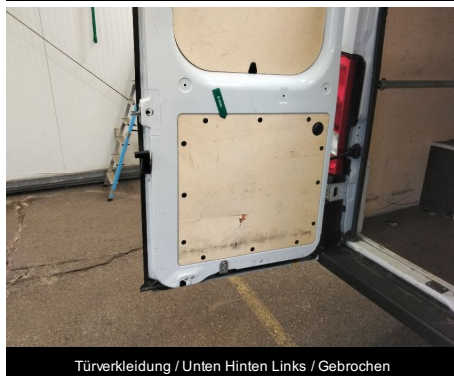
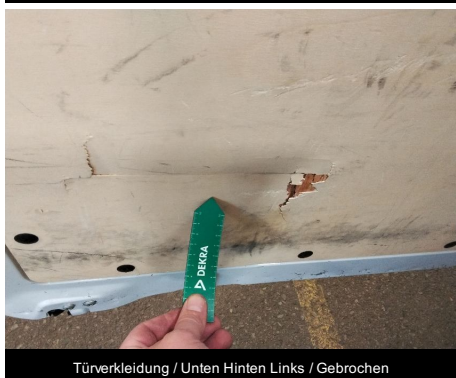
| 017 | Türverkleidung / Unten Hinten Links | Gebrochen | Ersetzen |

Türverkleidung / Unten Hinten Links / Gebrochen

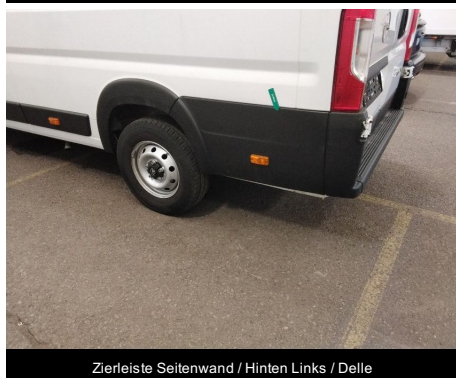
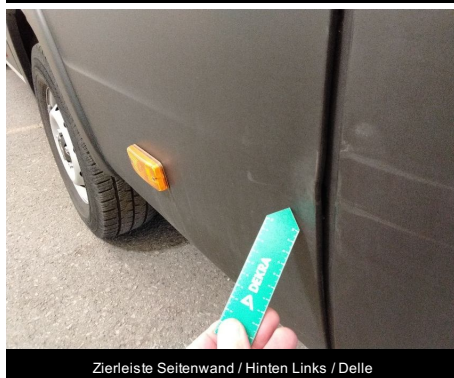
| 018 | Zierleiste Seitenwand / Hinten Links | Delle | Smart Repair |

Zierleiste Seitenwand / Hinten Links / Delle
