# Zustandsbericht

| Hersteller / Modell | Tesla Model 3 Langstreckenbatt. Allradantrieb Dual Motor | | |
| | | Fahrgestellnummer | LRW3E7EL0PC760574 |
| Erstzulassung | 30.03.2023 | Laufleistung (abgelesen) | 23.665 km |

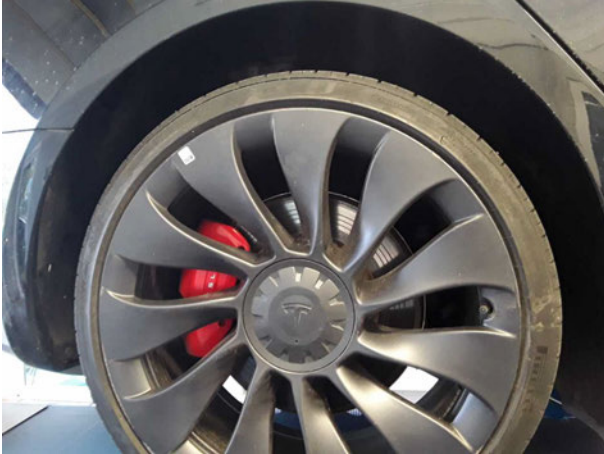
| Nr. | Bauteilgruppe | Beschreibung |
|---|---|---|
| 1 | Rad/Reifen | Reifen hinten rechts - beschädigt - erneuern |

**Beschädigung #1:** Rad/Reifen: Reifen hinten rechts - beschädigt - erneuern

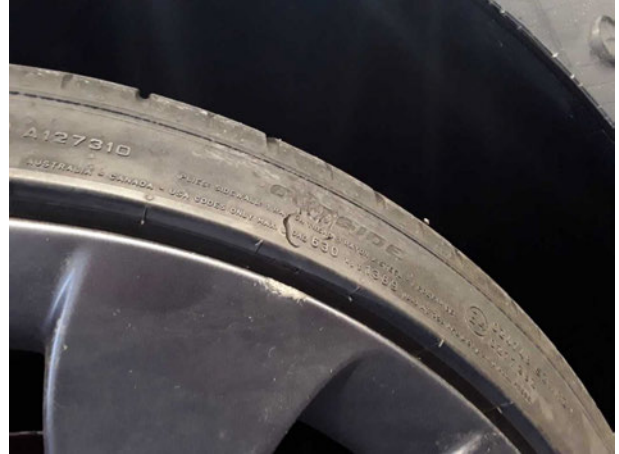
**Beschädigung #1:** Rad/Reifen: Reifen hinten rechts - beschädigt - erneuern

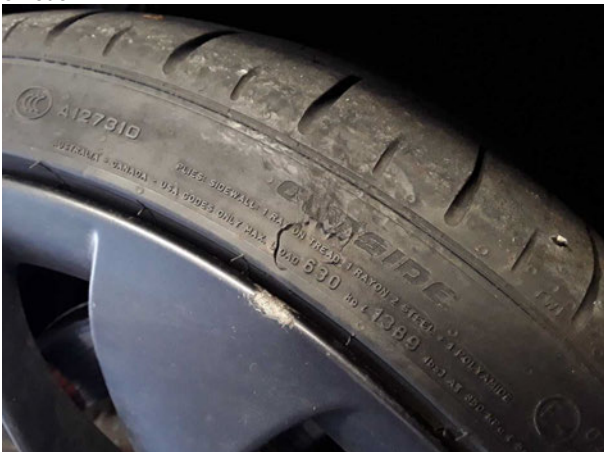
**Beschädigung #1:** Rad/Reifen: Reifen hinten rechts - beschädigt - erneuern

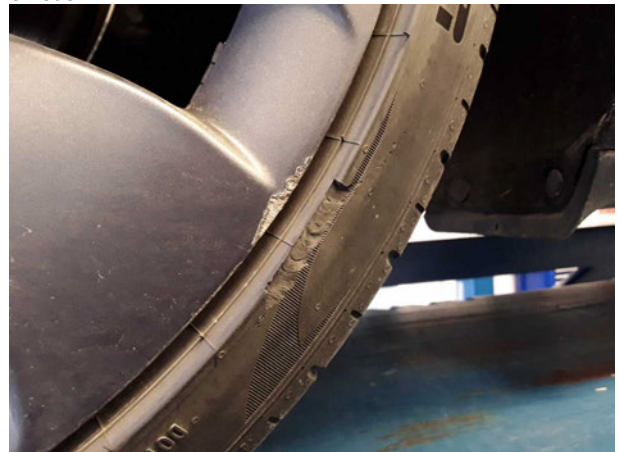
**Beschädigung #1:** Rad/Reifen: Reifen hinten rechts - beschädigt - erneuern

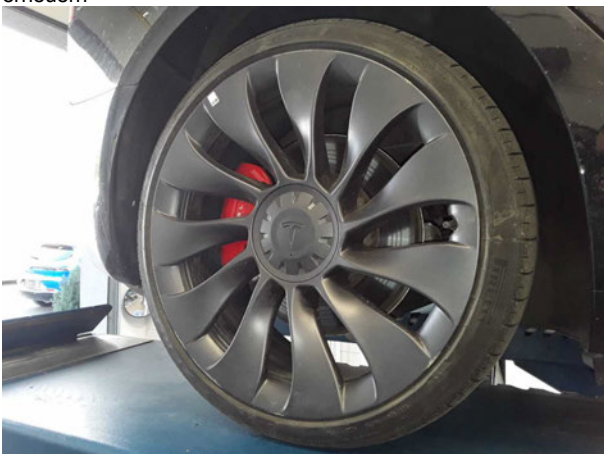
| Nr. | Bauteilgruppe | Beschreibung |
|---|---|---|
| 2 | Rad/Reifen | Leichtmetallfelge hinten rechts (Sicherheitsrelevante Beschädigung) - verkratzt / verschürft - erneuern |

**Beschädigung #2:** Rad/Reifen: Leichtmetallfelge hinten rechts (Sicherheitsrelevante Beschädigung) - verkratzt / verschürft - erneuern

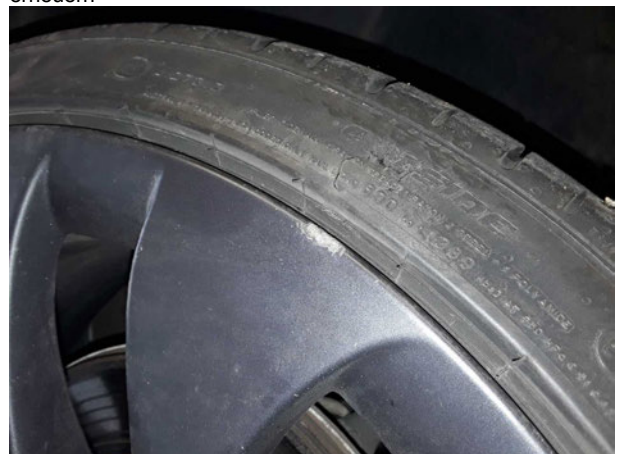
**Beschädigung #2:** Rad/Reifen: Leichtmetallfelge hinten rechts (Sicherheitsrelevante Beschädigung) - verkratzt / verschürft -

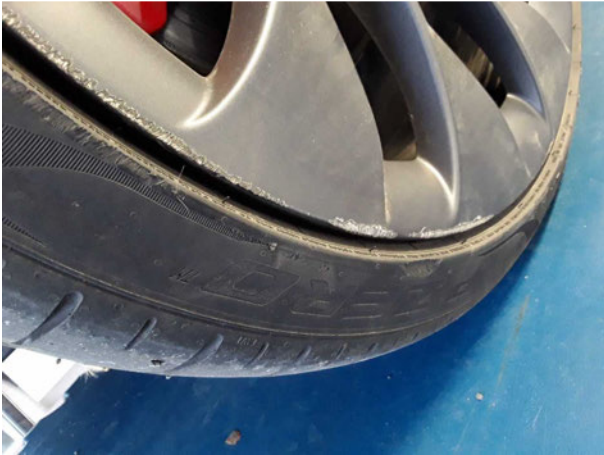
**Beschädigung #2:** Rad/Reifen: Leichtmetallfelge hinten rechts (Sicherheitsrelevante Beschädigung) - verkratzt / verschürft - erneuern

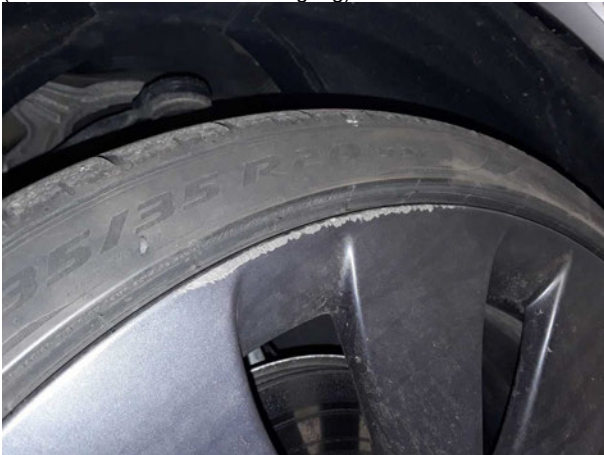
| Nr. | Bauteilgruppe | Beschreibung |
|---|---|---|
| 3 | Rad/Reifen | Leichtmetallfelge vorn rechts - verkratzt / verschürft - erneuern |

**Beschädigung #3:** Rad/Reifen: Leichtmetallfelge vorn rechts - verkratzt / verschürft - erneuern

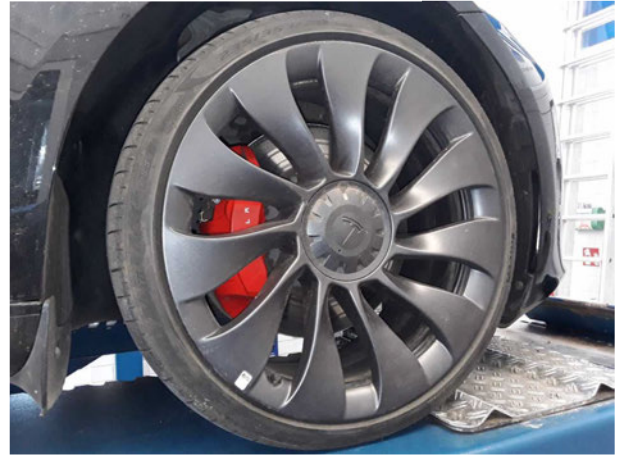
**Beschädigung #3:** Rad/Reifen: Leichtmetallfelge vorn rechts - verkratzt / verschürft - erneuern

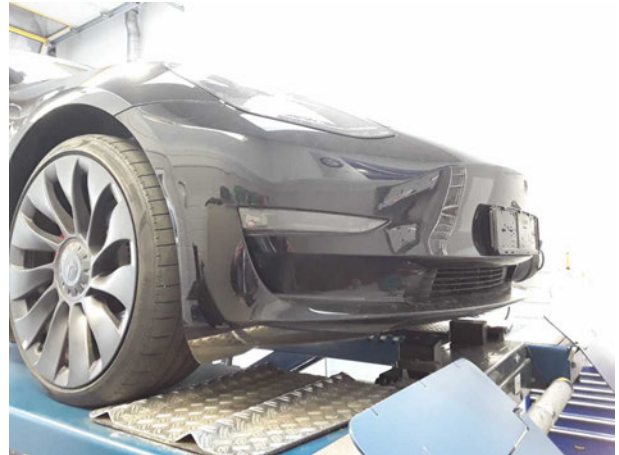
| Nr. | Bauteilgruppe | Beschreibung |
|---|---|---|
| 4 | Stoßfänger vorn | Stoßfänger vorn - Kratzer - lackieren |

**Beschädigung #4:** Stossfänger vorn: Stossfänger vorn - Kratzer - lackieren

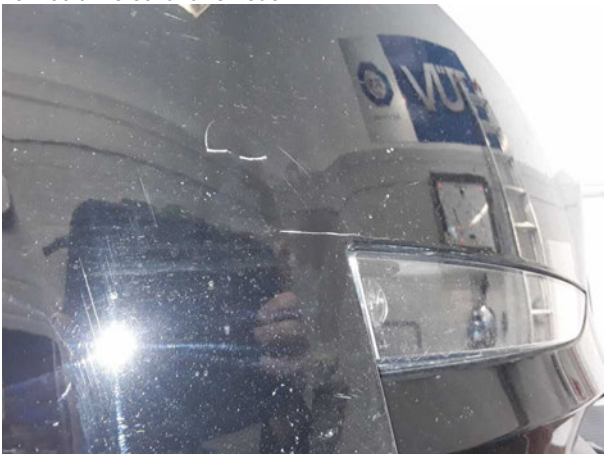
**Beschädigung #4:** Stossfänger vorn: Stossfänger vorn - Kratzer - lackieren
