## Fahrzeugbeschreibung

**Fahrzeug:** SKODA Kodiaq 2.0 TDI SCR DSG AMBITION Sports Utility Vehicle 5-türig 1968 ccm 150 PS / 110 KW Diesel 7-Gang Automatik

## Zustandsbericht

Besichtigungsdatum: 06.08.2026  
**Protokollnummer: 46931674**  
Anlieferungsdatum: 06.08.2026

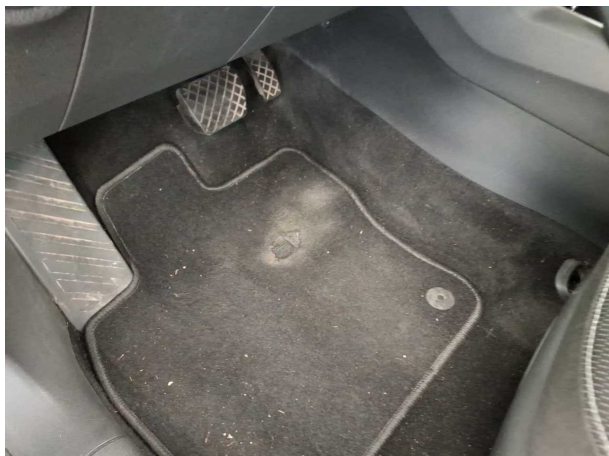
| Nr. | Bauteilgruppe | Beschreibung |
|---|---|---|
| 2 | Verkleidungen/Abdeckungen | Fußmatten - beschädigt - erneuern |

**Beschädigung #2:** Verkleidungen/Abdeckungen: Fußmatten - beschädigt - erneuern

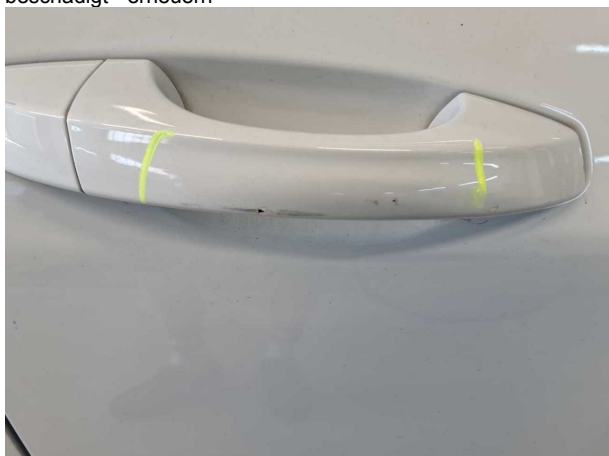
| Nr. | Bauteilgruppe | Beschreibung |
|---|---|---|
| 4 | Tür vorn rechts | Griff außen - verkratzt / verschürft - Smart Repair |

**Beschädigung #4:** Tür vorn rechts: Griff außen - verkratzt / verschürft - Smart Repair

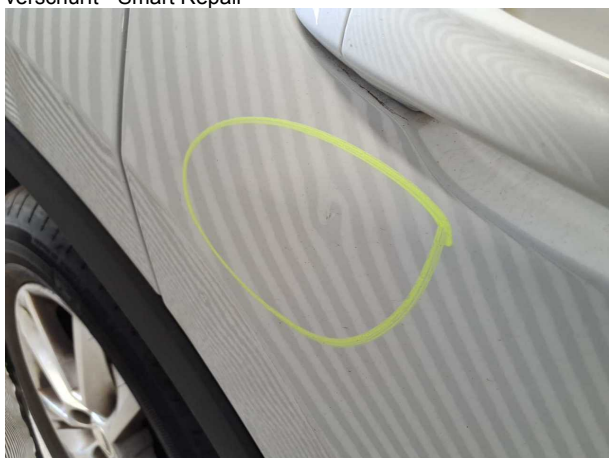
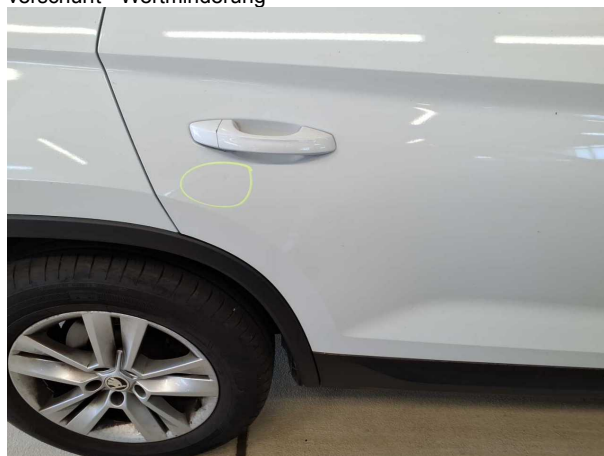
| Nr. | Bauteilgruppe | Beschreibung |
|---|---|---|
| 5 | Tür hinten rechts | Tür - Delle / Lackschaden - Smart Repair |

**Beschädigung #5:** Tür hinten rechts: Tür - Delle / Lackschaden - Smart Repair

**Beschädigung #5:** Tür hinten rechts: Tür - Delle / Lackschaden... - Smart Repair

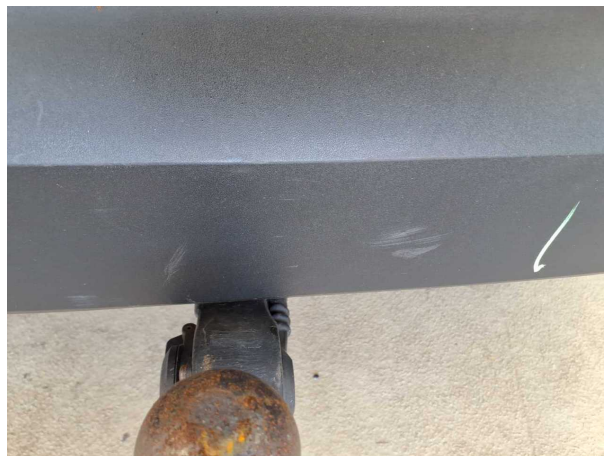
| Nr. | Bauteilgruppe | Beschreibung |
|---|---|---|
| 3 | Stoßfänger hinten | Spoiler - verkratzt / verschürft - Wertminderung |

**Beschädigung #3:** Stossfänger hinten: Spoiler - verkratzt / verschürft - Wertminderung

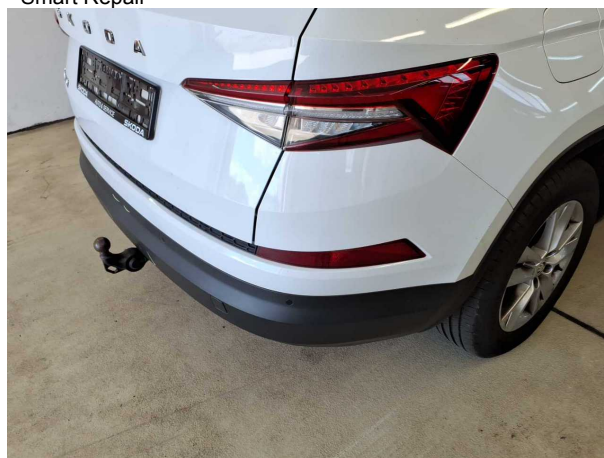
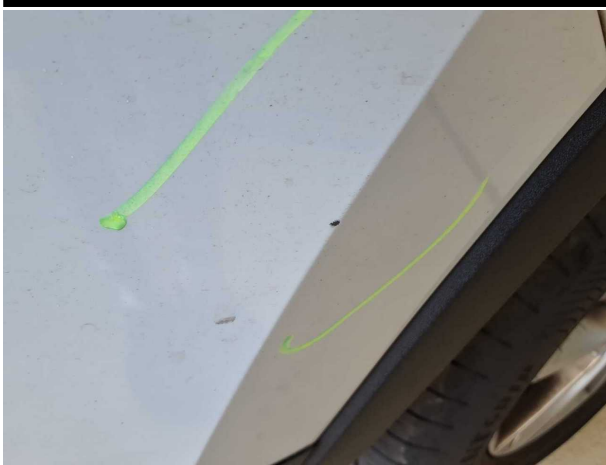
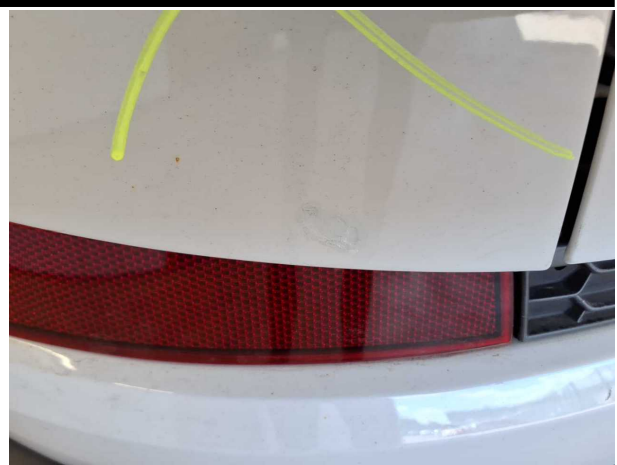
| Nr. | Bauteilgruppe | Beschreibung |
|---|---|---|
| 6 | Stoßfänger hinten | Stoßfänger hinten - verkratzt / verschürft - instandsetzen und lackieren |

**Beschädigung #6:** Stossfänger hinten: Stossfänger hinten - verkratzt / verschürft - instandsetzen und lackieren

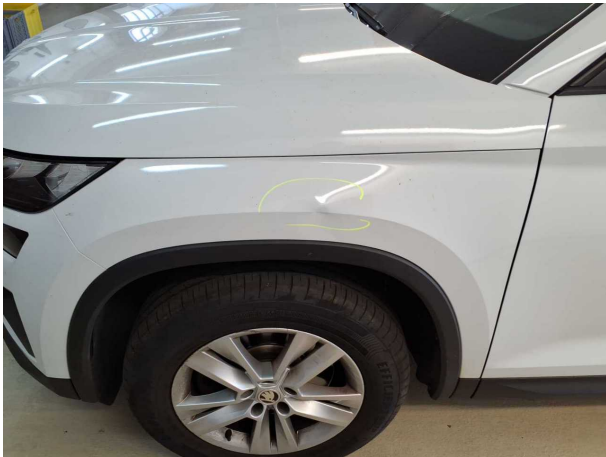
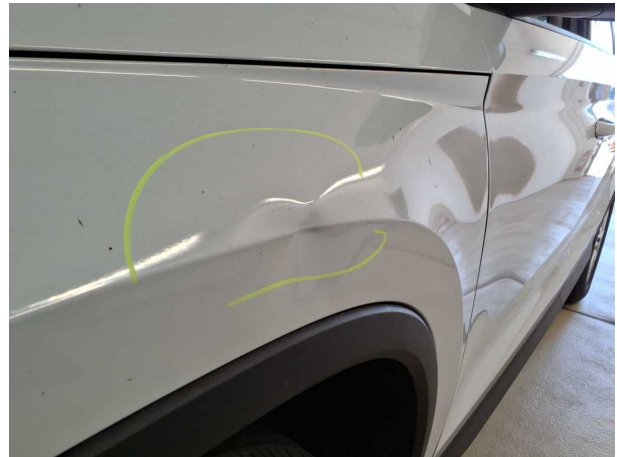
| Nr. | Bauteilgruppe | Beschreibung |
|---|---|---|
| 7 | Kotflügel links | Kotflügel links - Delle / Lackschaden - erneuern |

**Beschädigung #7:** Kotflügel links: Kotflügel links - Delle / Lackschaden - erneuern

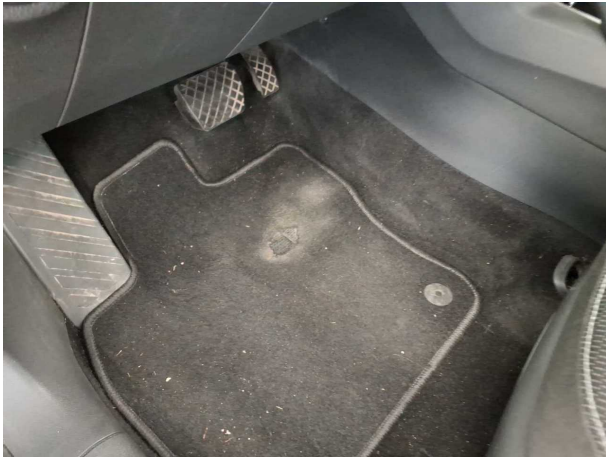
| No. | Component group | Description |
|---|---|---|
| 2 | Trim / covers | Floor mats - Damaged - Replace |

**Damage #2:** Trim / covers: Floor mats - Damaged - Replace

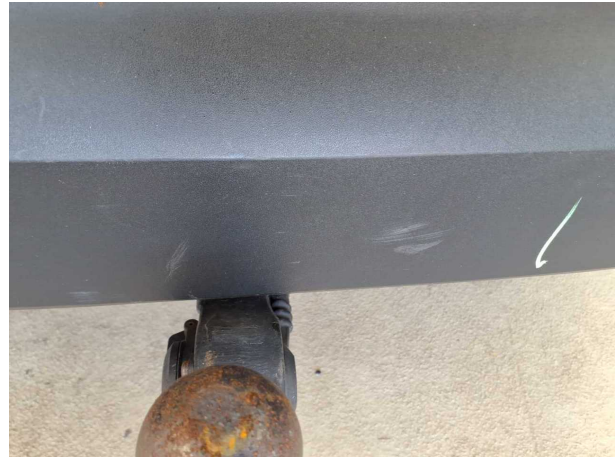
| No. | Component group | Description |
|---|---|---|
| 3 | Rear bumper | Spoiler - Scratched - Loss in value |

**Damage #3:** Rear bumper: Spoiler - Scratched - Loss in value

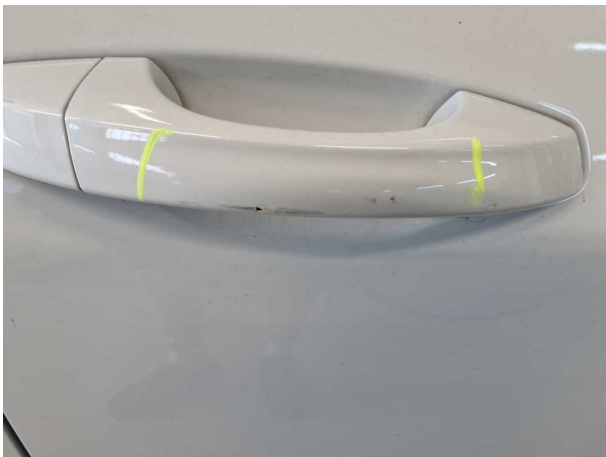
| No. | Component group | Description |
|---|---|---|
| 4 | Door - front right side | Door handle - outside - Scratched - Smart repair |

**Damage #4:** Door - front right side: Door handle - outside - Scratched - Smart repair

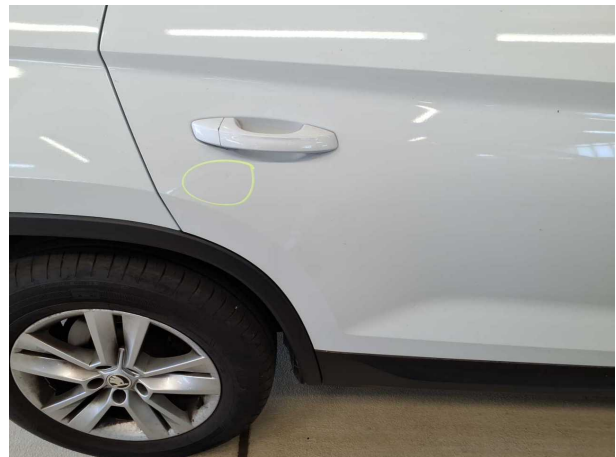
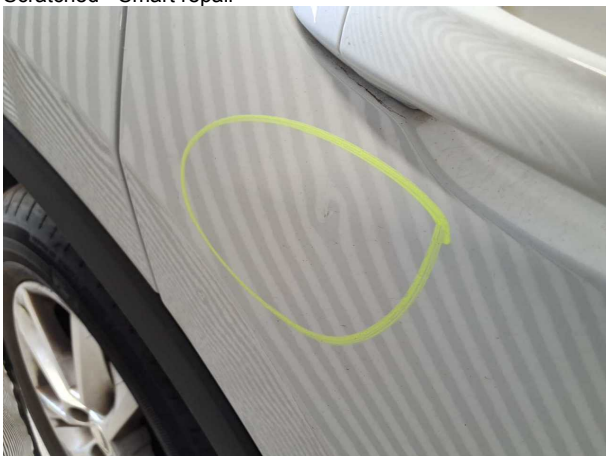
| No. | Component group | Description |
|---|---|---|
| 5 | Door - rear right side | Door - Dent / paintcoat damage - Smart repair |

**Damage #5:** Door - rear right side: Door - Dent / paintcoat damage - Smart repair

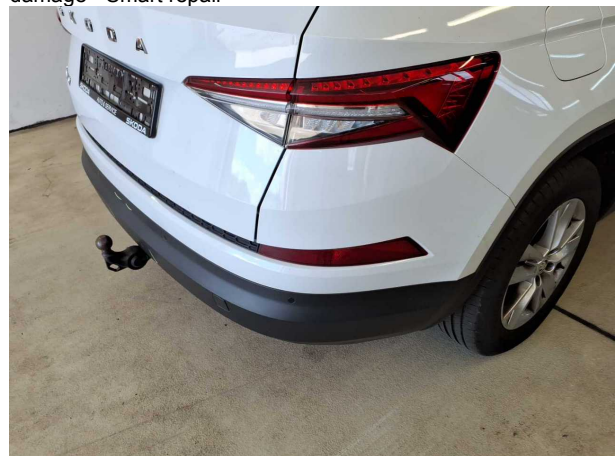
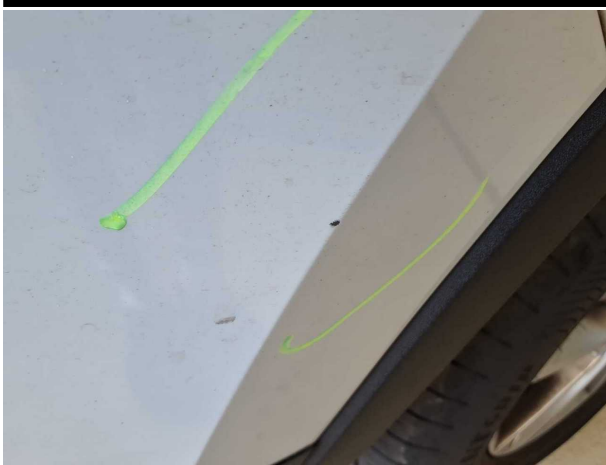
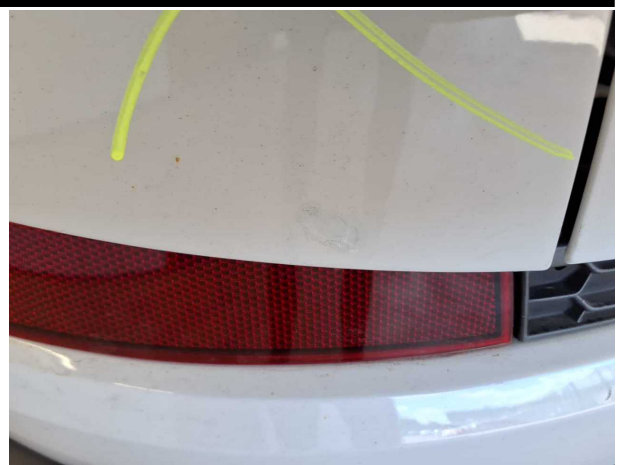
| No. | Component group | Description |
|---|---|---|
| 6 | Rear bumper | Rear bumper - Scratched - Repair and paint |

**Damage #6:** Rear bumper: Rear bumper - Scratched - Repair and paint

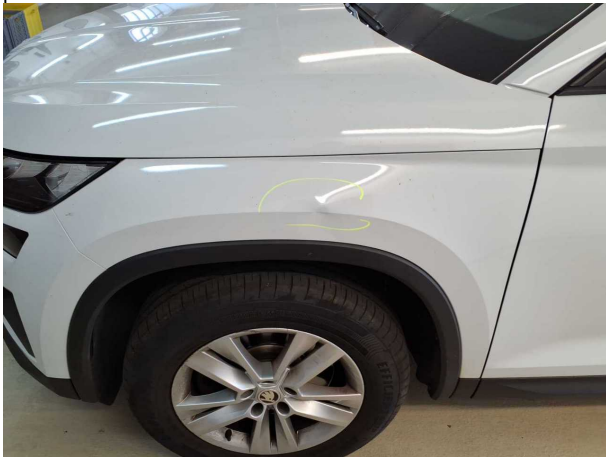
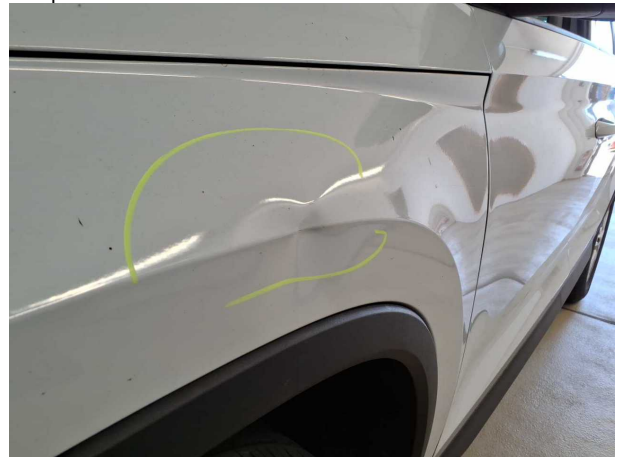
| No. | Component group | Description |
|---|---|---|
| 7 | Mudguard - left side | Mudguard - left side - Dent / paintcoat damage - Replace |

**Damage #7:** Mudguard - left side: Mudguard - left side - Dent / paintcoat damage - Replace
