Zustandsbericht

- Protokoll der Fahrzeugbewertung -

Berichts-Nr: 10352187
vom: 02.04.2026

Auftrags-Nr: 1002387844
Besichtigt am: 01.04.2026 13:00
Berichts-Nr: 10352187
FIN: WVGZZZ5N1PW099629

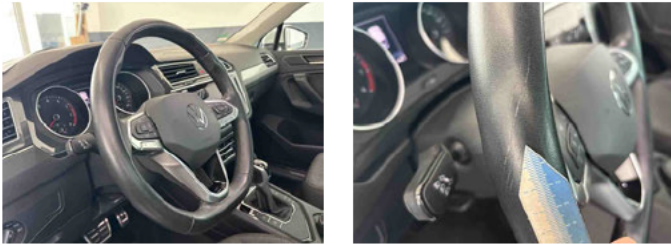
1 - Lenkrad - Kratzer - Smart Repair Leder

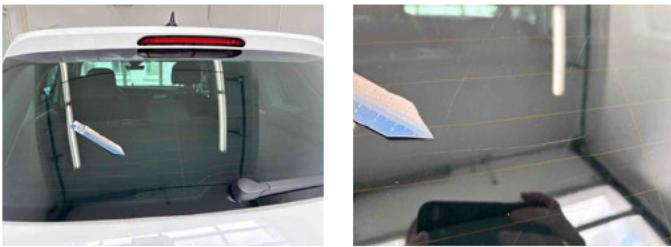
2 - Heckscheibe - Kratzer - Optische Wertminderung

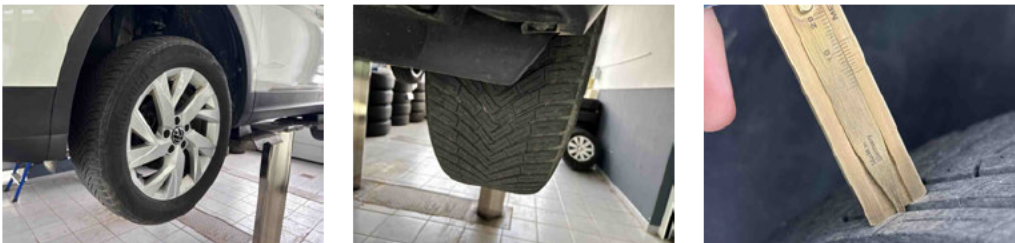
3 - Reifen vorne links - Verschlissen - Ersetzen

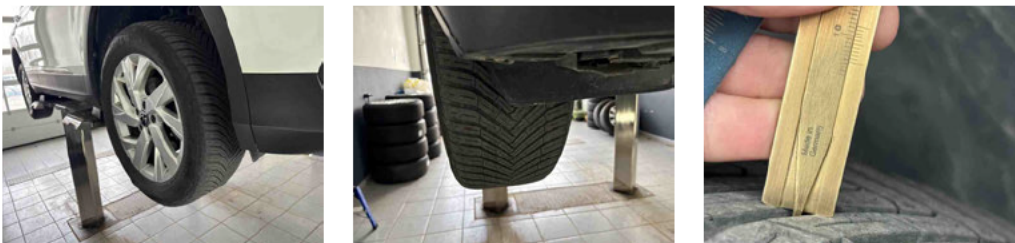
4 - Reifen vorne rechts - Verschlissen - Ersetzen
