**Technische Daten und Fahrzeugbeschreibung**

**Schadenbeschreibung / Reparaturweg**

Claims Experts GmbH, Meerbusch, 19.02.2026

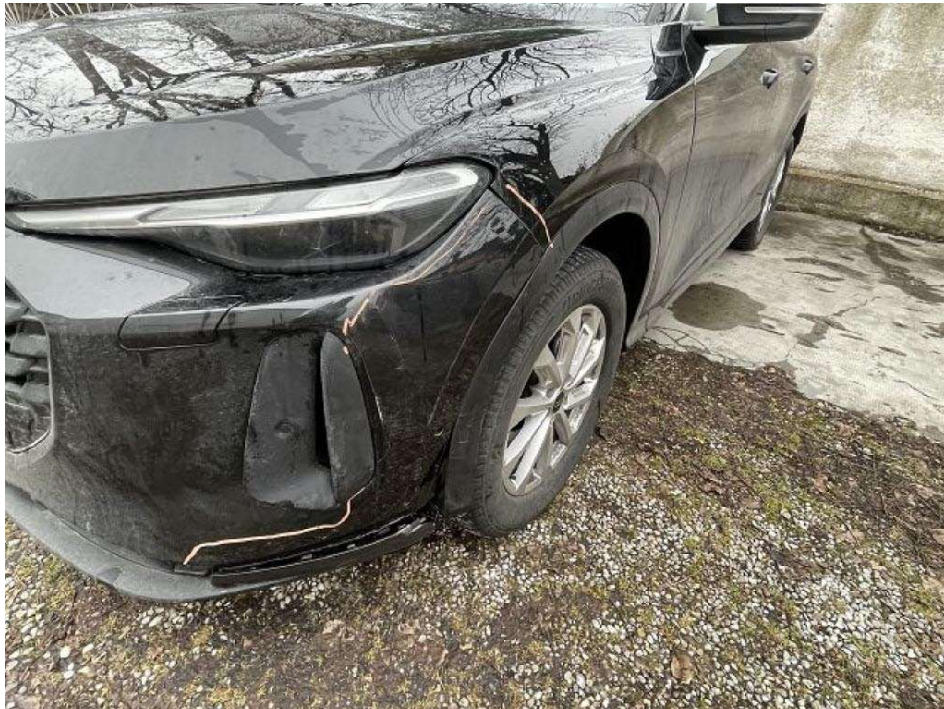
Bild 5 Schadenbereich

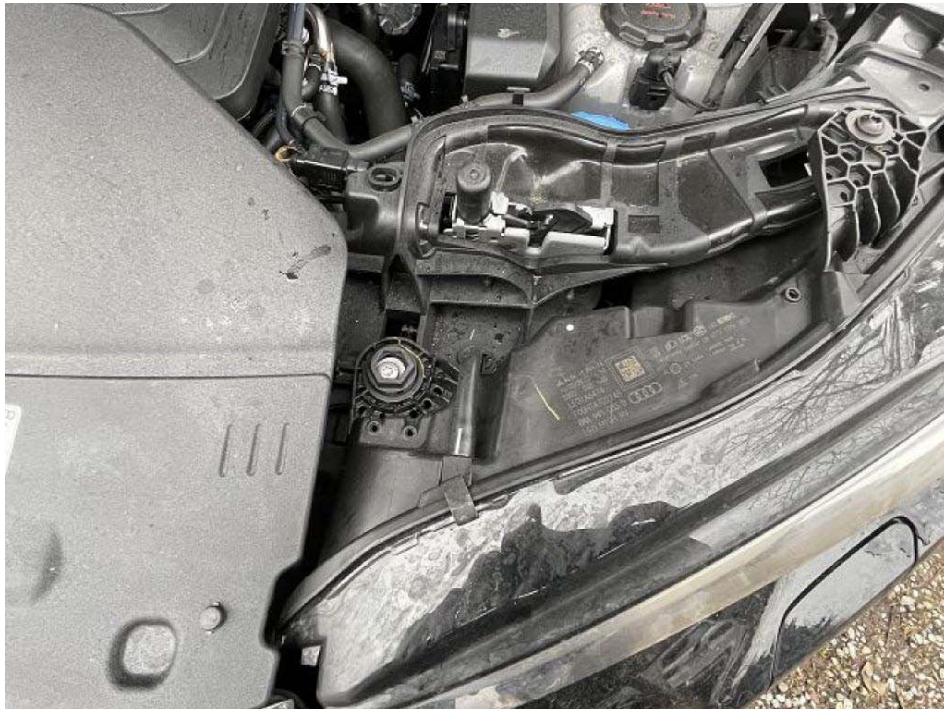
Bild 7 Scheinwerfer links verschrammt und verformt

<i>Stoßfänger vorne verformt</i>	/	<i>ersetzen</i>
<i>Kotflügel links verformt</i>	/	<i>ersetzen</i>
<i>Radlaufblende verschrammt</i>	/	<i>ersetzen</i>
<i>Scheinwerfer links verschrammt und verformt</i>	/	<i>ersetzen</i>
<i>Reifen vorne links verschrammt</i>	/	<i>ersetzen</i>
<i>Zier- und Anbauteile beschädigt</i>	/	<i>ersetzen</i>

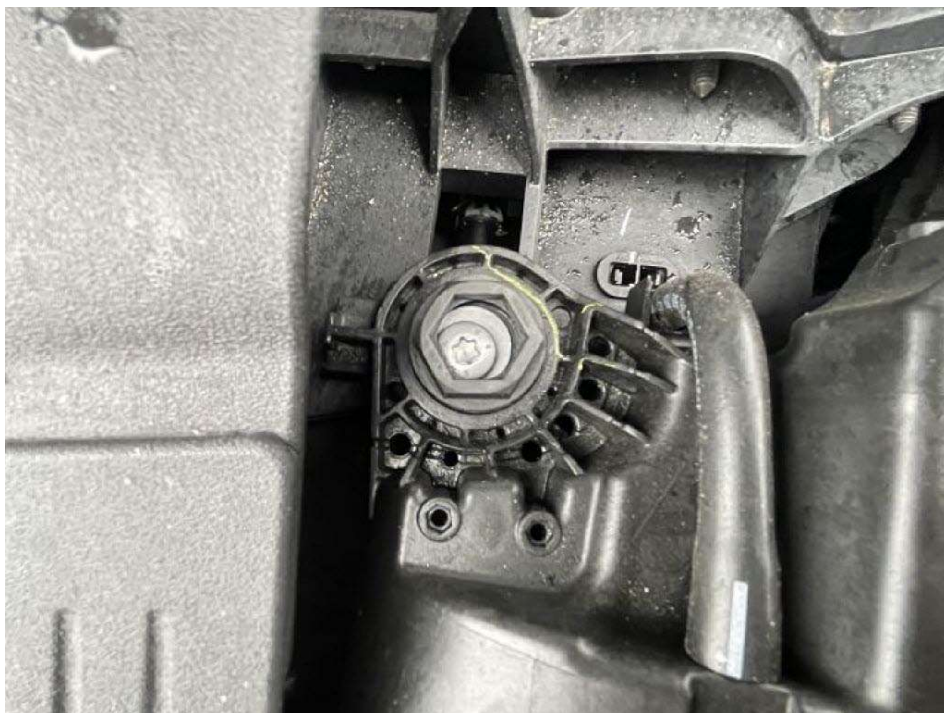
Bild 8 Scheinwerfer links verschrammt und verformt

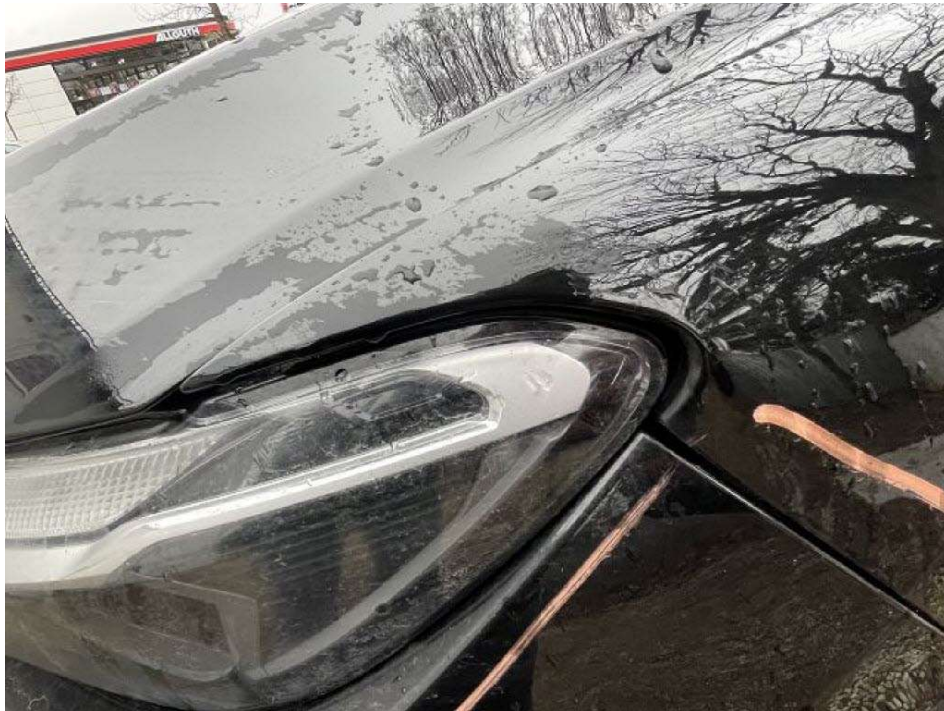
Bild 9 Scheinwerfer links verschrammt und verformt

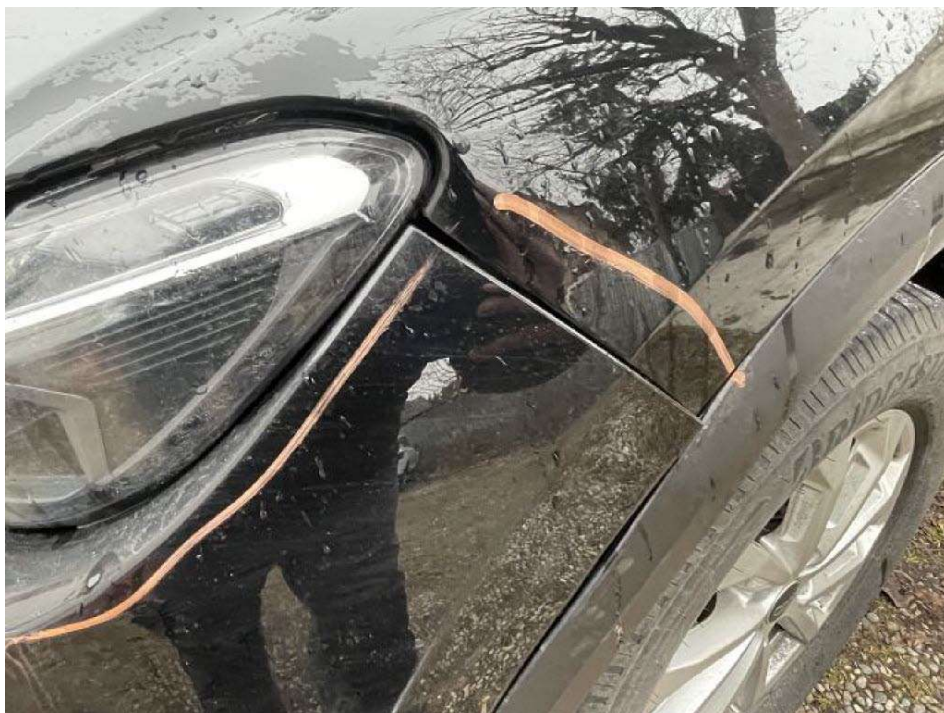
Bild 10 Stoßfänger vorne und Kotflügel links verformt

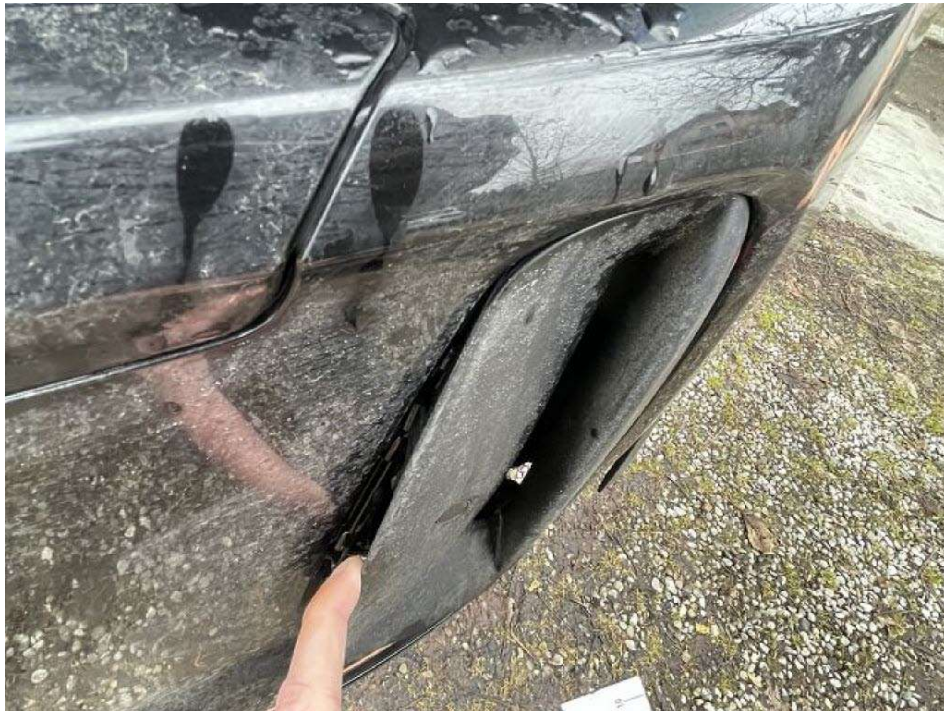
Bild 11 Abdeckung vorne links gebrochen

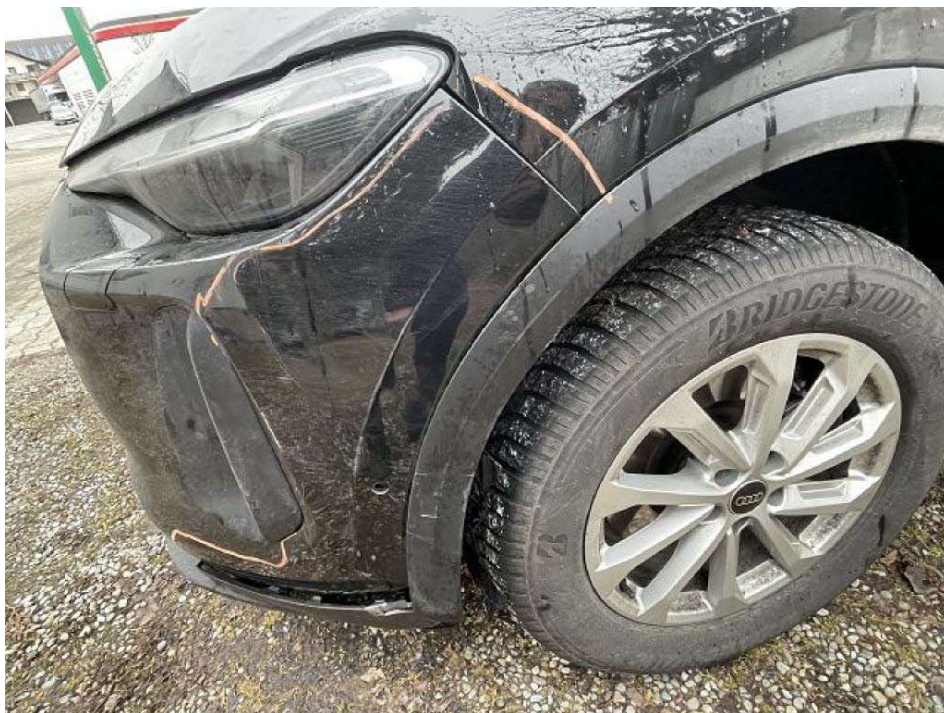
Bild 12 Stoßfänger vorne und Kotflügel links verformt

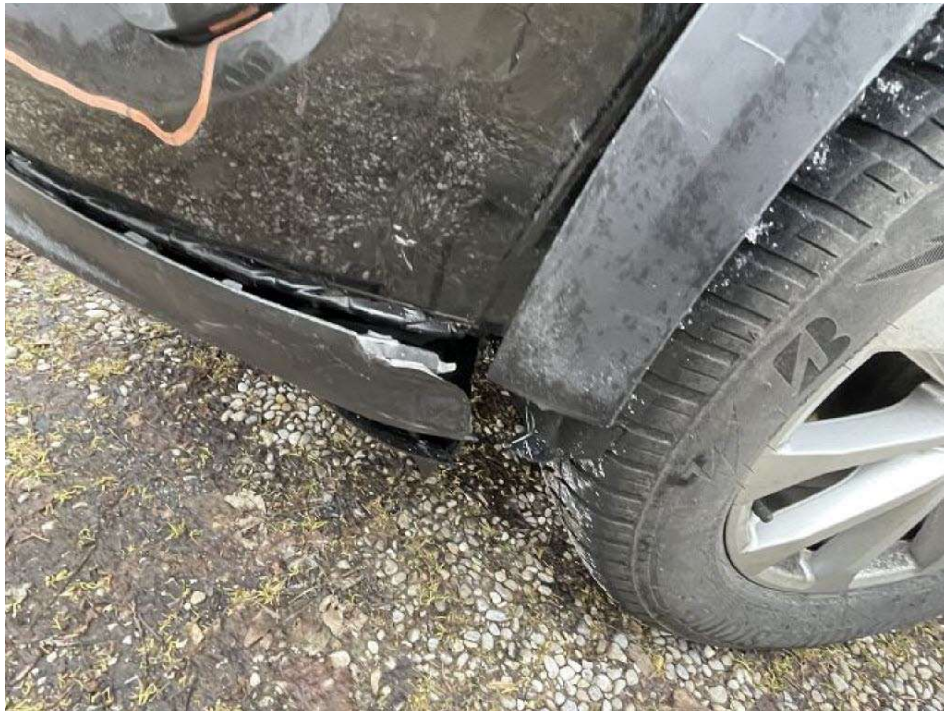
Bild 13 Spoiler vorne gebrochen

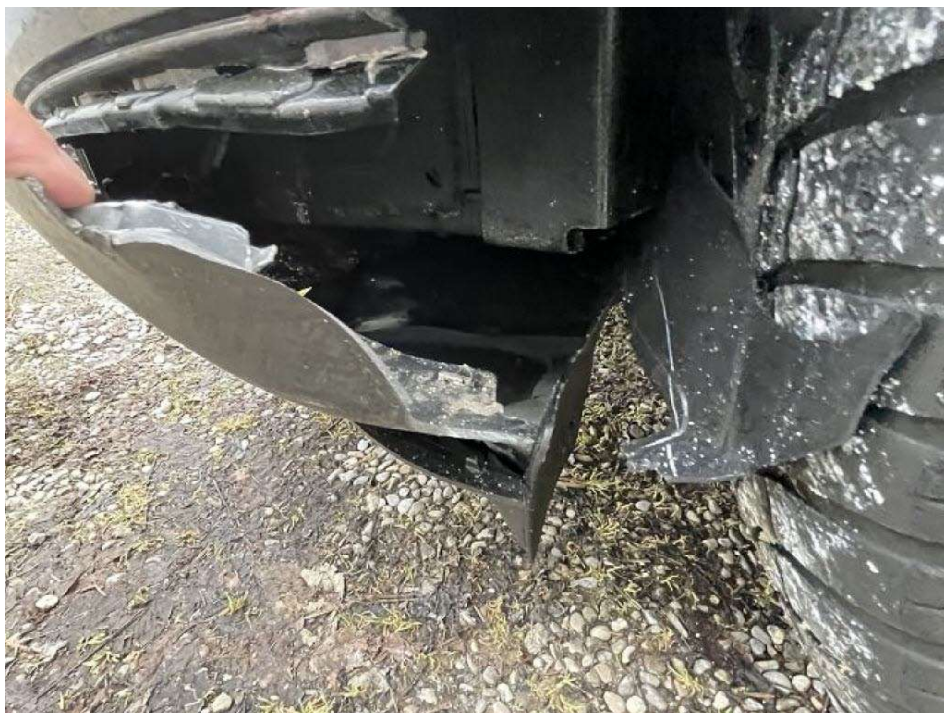
Bild 14 Spoiler vorne gebrochen

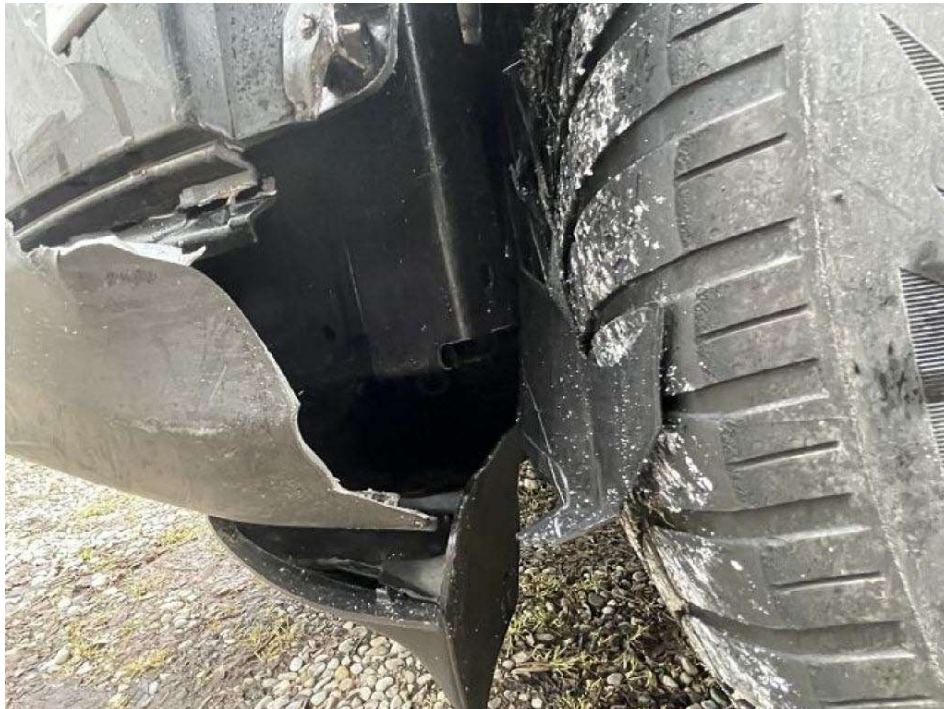
Bild 15 Radhausschale vorne links gebrochne

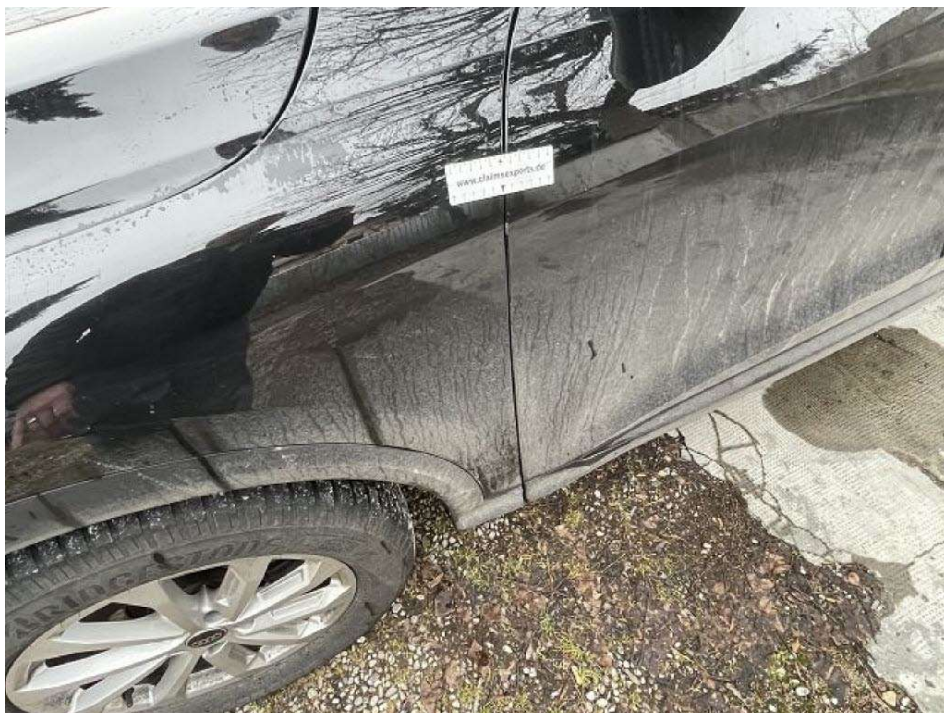
Bild 16 Türe vorne links verformt

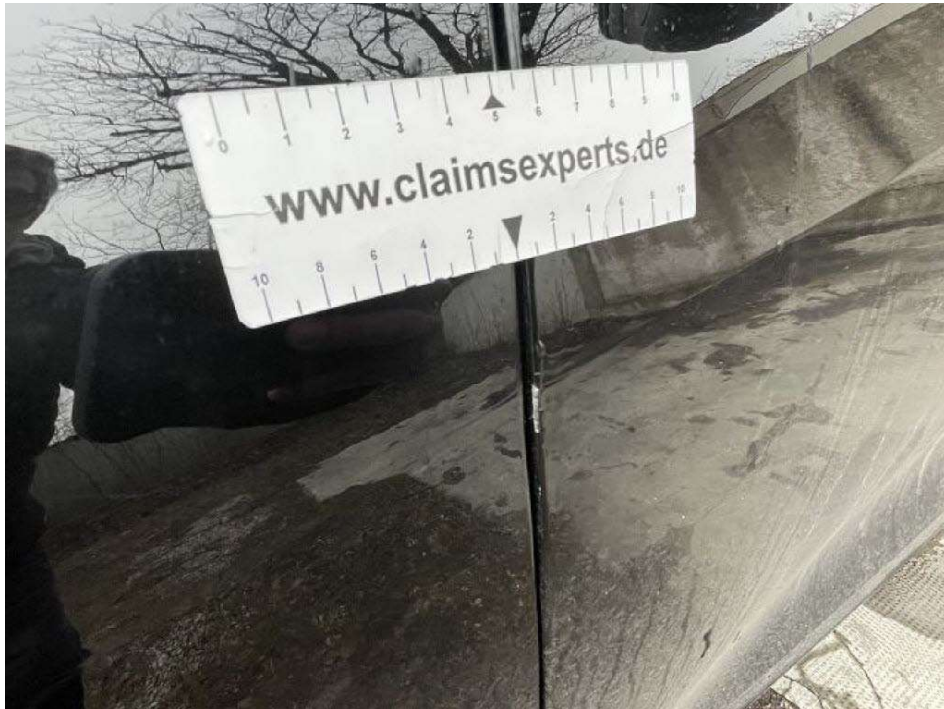
Bild 17 Türe vorne links verformt

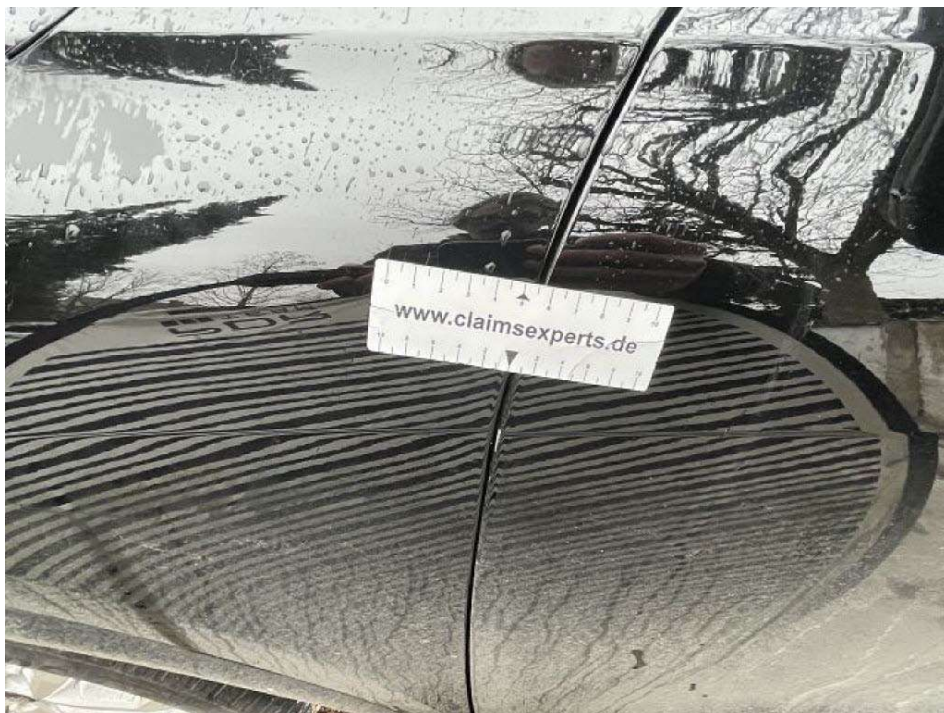
Bild 20 Türe vorne links verformt

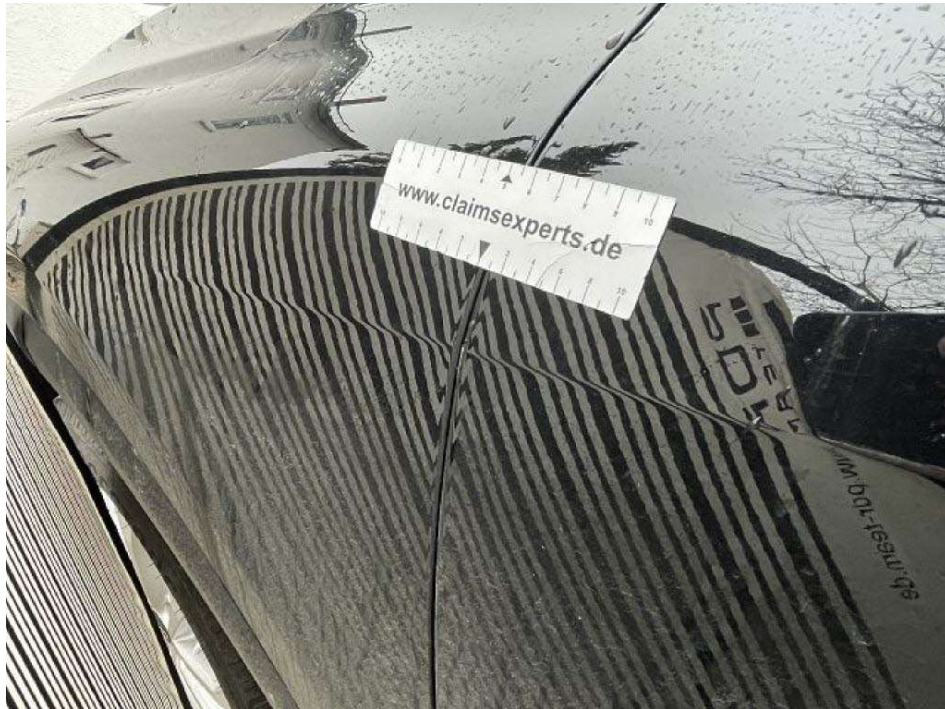
Bild 21 Türe vorne links verformt

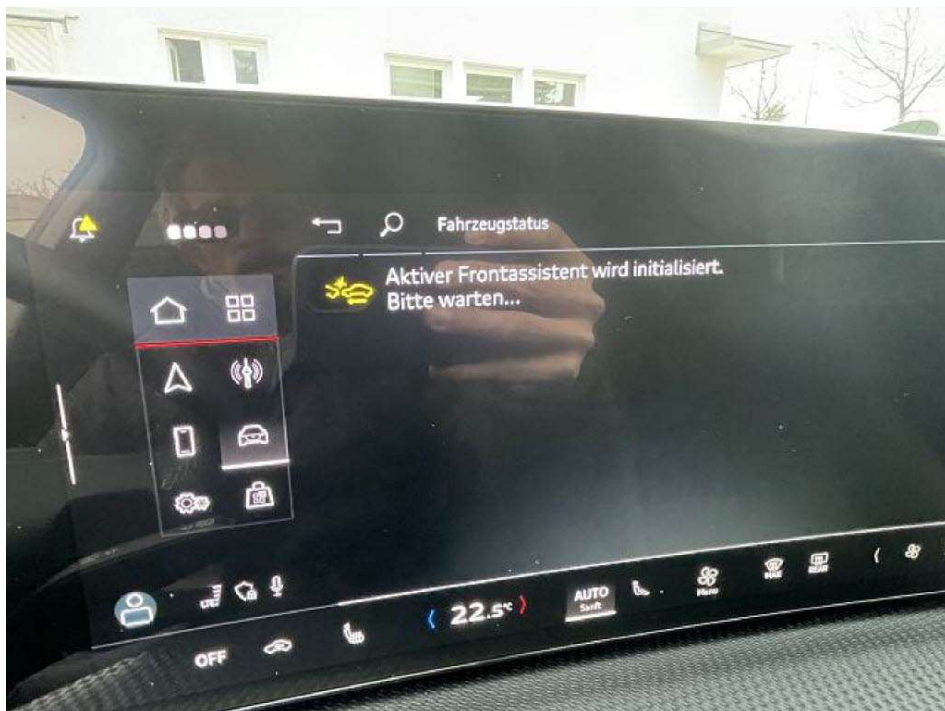
Bild 22 Fehlermeldung
