Zustandsbericht

Protokollnummer: 44147416
 Auftrags-Nr / Referenz: 25957985
 Besichtigungsdatum: 25.02.2026

| Hersteller / Modell | Volvo XC60 T6 AWD Plug-in Hybrid Plus Bright | | |
| Kennzeichen | K-CB 6483E | Fahrgestellnummer | YV1UZH4V0R1931501 |

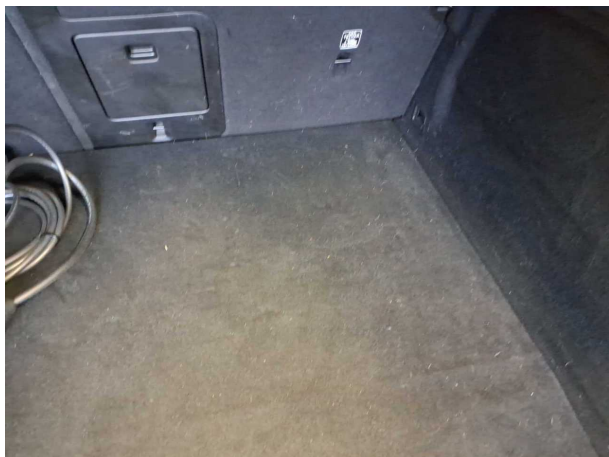
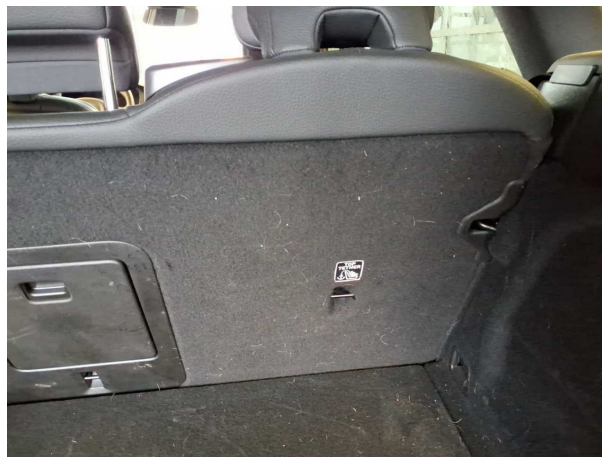
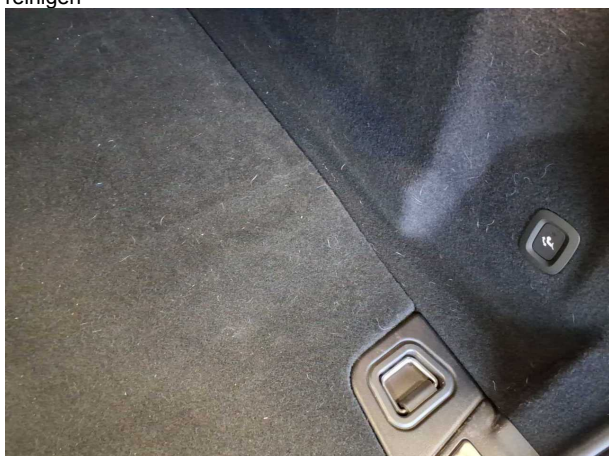
| Nr. | Bauteilgruppe | Beschreibung |
|---|---|--|
| 1 | Interieur | Innenraum (Tierhaare) - verschmutzt - reinigen |

Beschädigung #1: Interieur: Innenraum (Tierhaare) - verschmutzt - reinigen

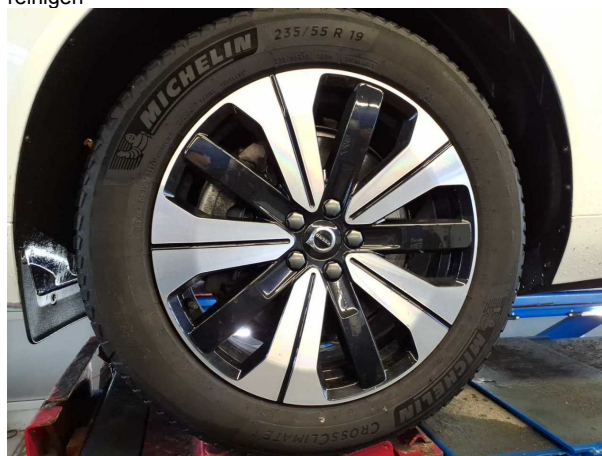
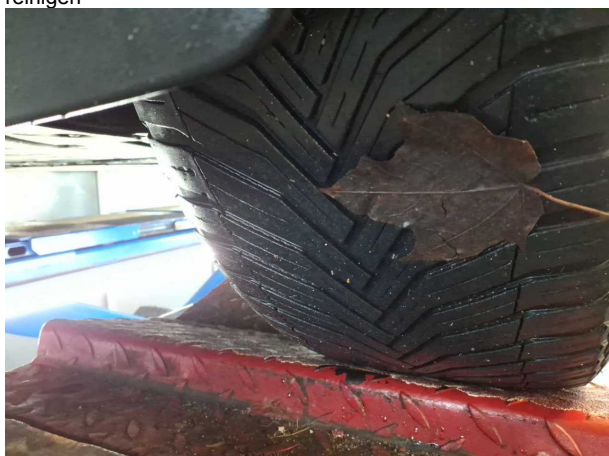
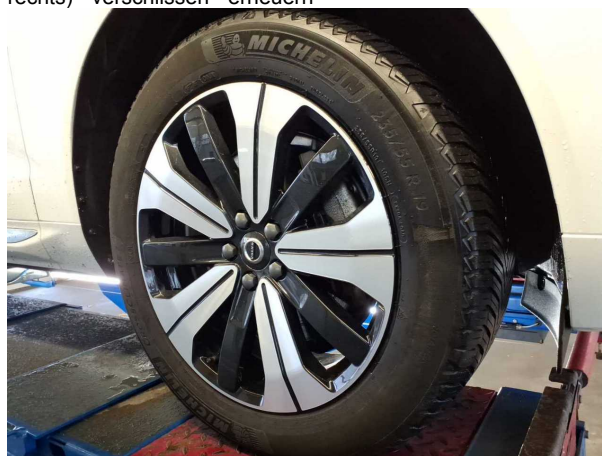
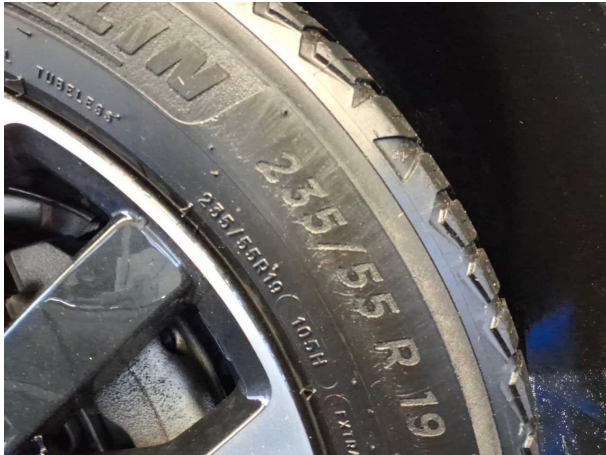
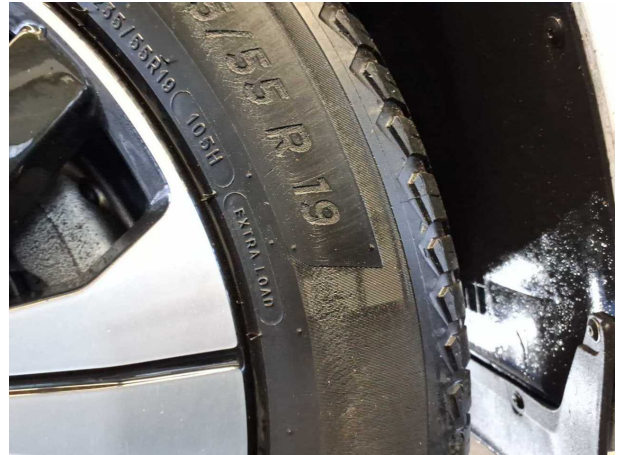
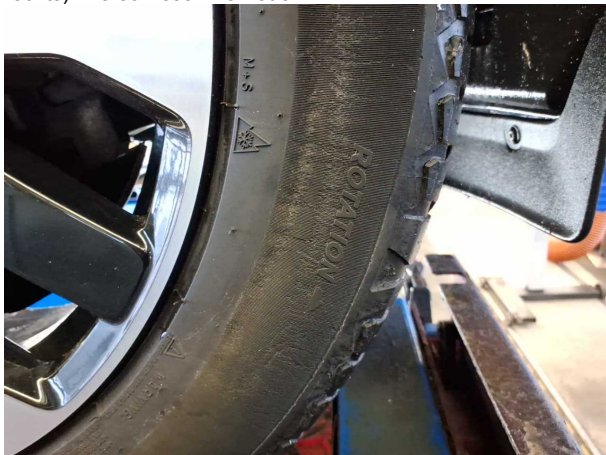
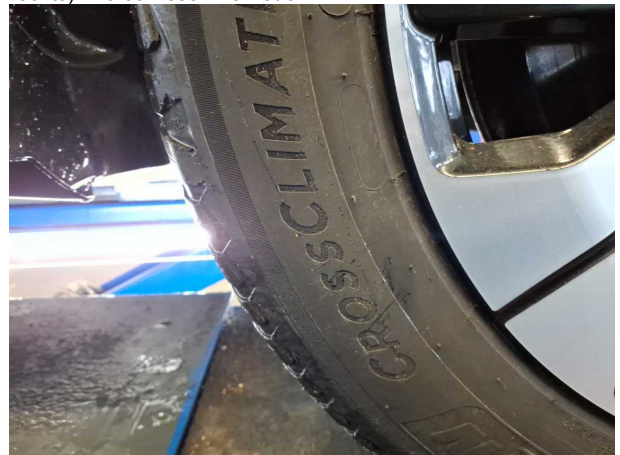
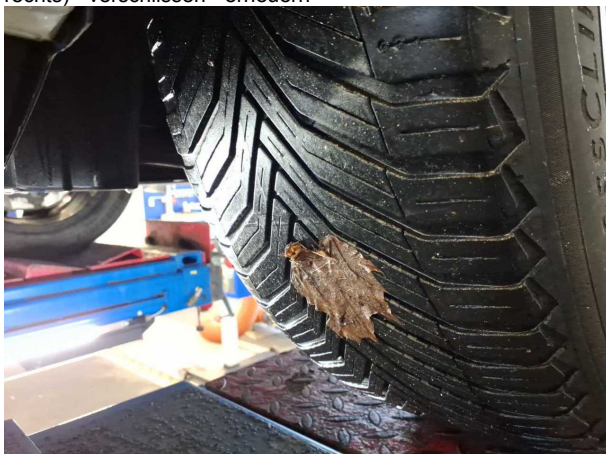
| Nr. | Bauteilgruppe | Beschreibung |
|---|---|--|
| 2 | Rad/Reifen | Reifen vorn (Und Schnittverletzung rechts) - verschlissen - erneuern |

Beschädigung #2: Rad/Reifen: Reifen vorn (Und Schnittverletzung... rechts) - verschlissen - erneuern

Beschädigung #2: Rad/Reifen: Reifen vorn (Und Schnittverletzung rechts) - verschlissen - erneuern
