FIAT SCUDO (506) KASTEN (2022->) L1 BASIS MOTOR 1,5 LTR. - 75 KW MULTIJET KAT KASTEN

VIN: VXFVFEHTMP7854517

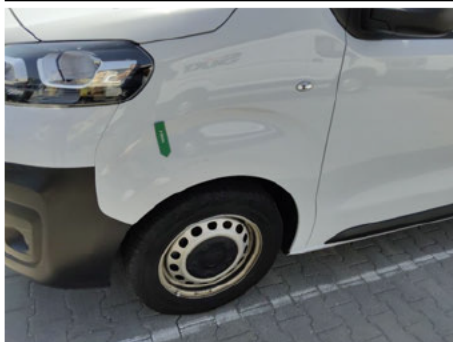
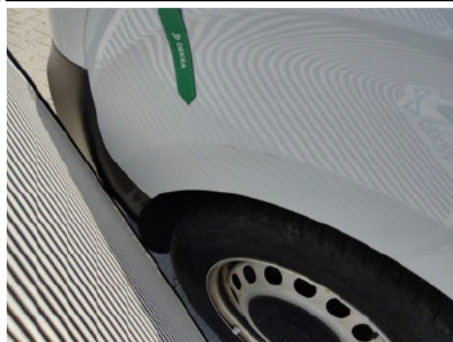
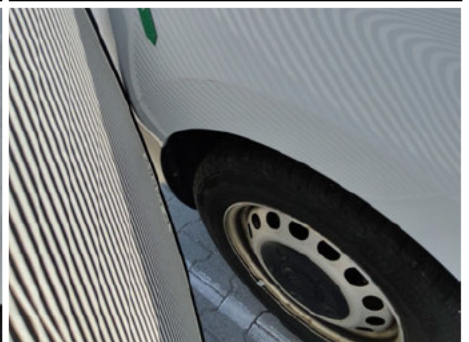
| # | Element | Defekt | Korrektur |
|---|---|---|---|
| 001 | Kotflügel / Vorne Links | Delle | Reparieren |

Kotflügel / Vorne Links / Delle

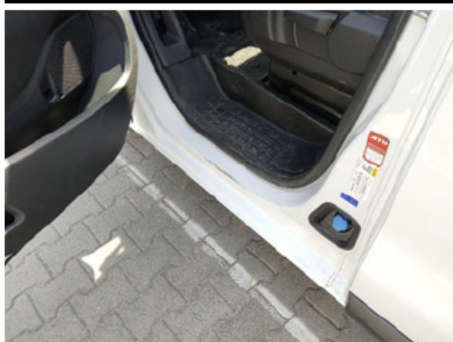
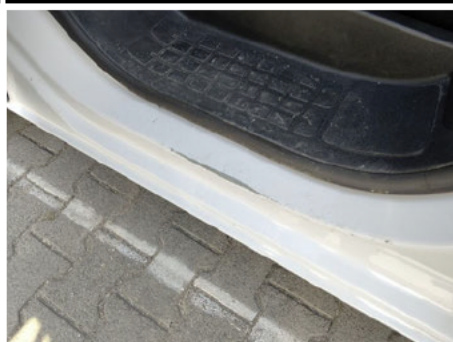
| # | Element | Defekt | Korrektur |
|---|---|---|---|
| 002 | Türeinstieg / Vorne Links | Kratzer | Lackieren |

Türeinstieg / Vorne Links / Kratzer

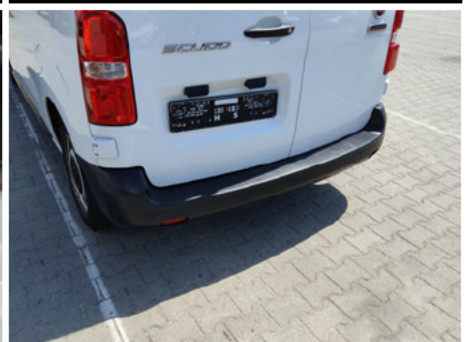
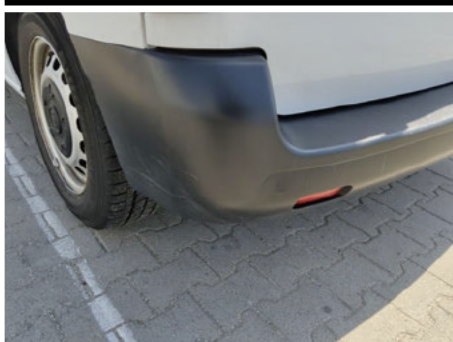
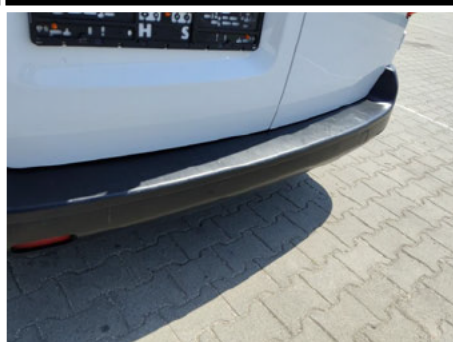
| # | Element | Defekt | Korrektur |
|---|---|---|---|
| 003 | Stoßfänger / Hinten | Kratzer | Akzeptabel |

Stoßfänger / Hinten / Kratzer

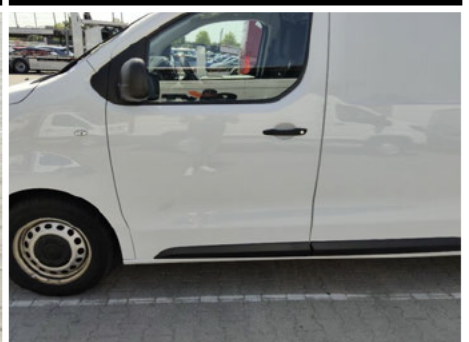
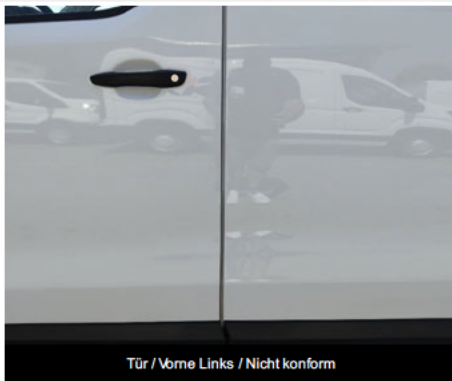
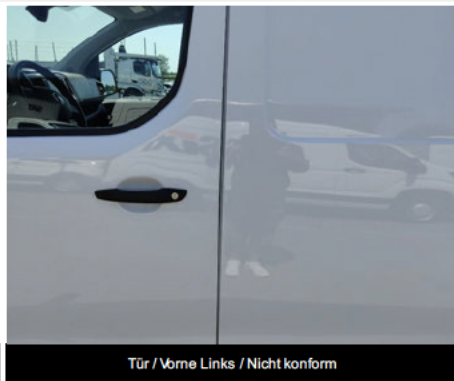
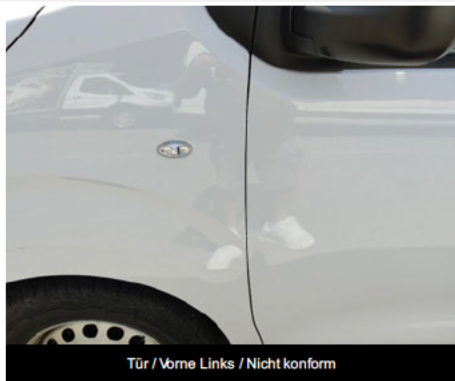
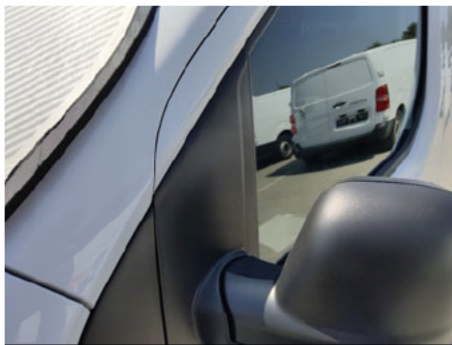
Tür / Vorne Links <sup>1</sup>

Nicht konform

Tür / Vorne Links / Nicht konform

Reparieren

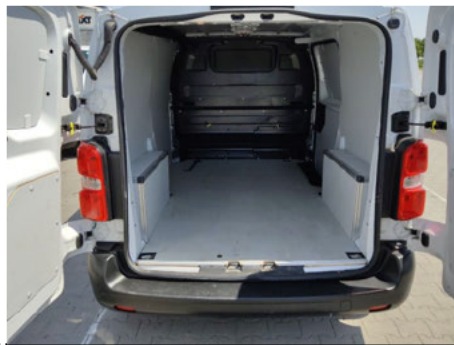
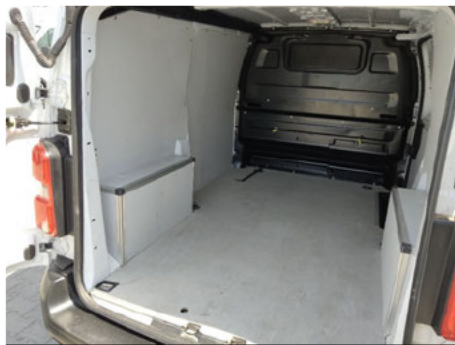
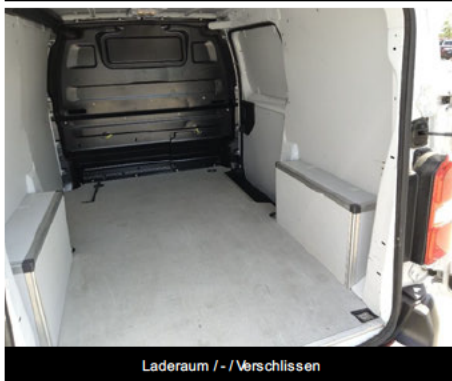
Laderaum / -

Verschlissen

Laderaum / - / Verschlossen

Akzeptabel

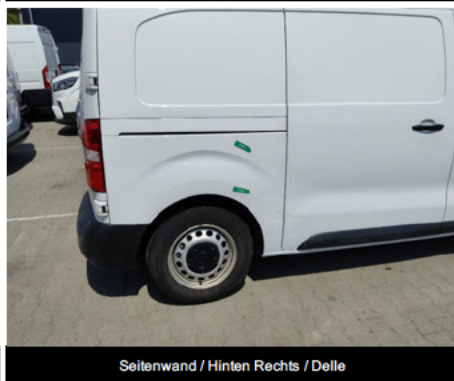
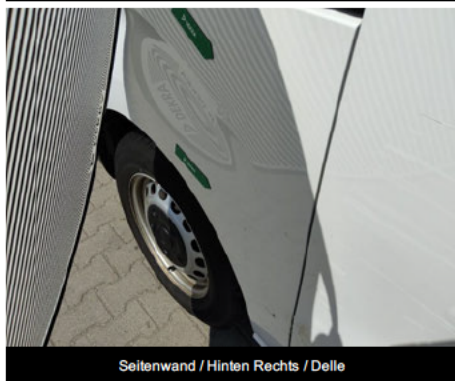
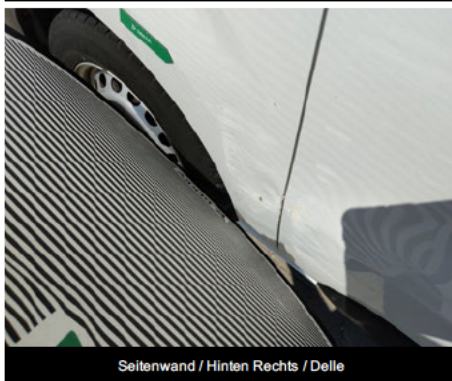
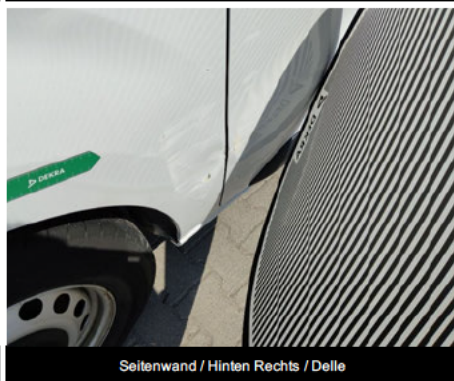
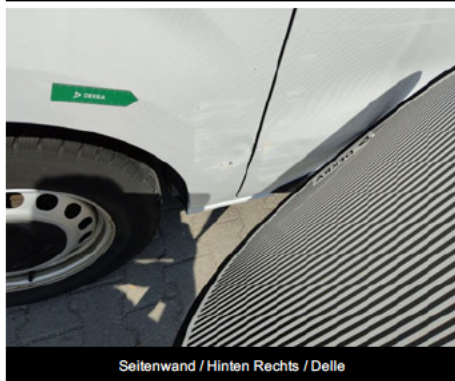
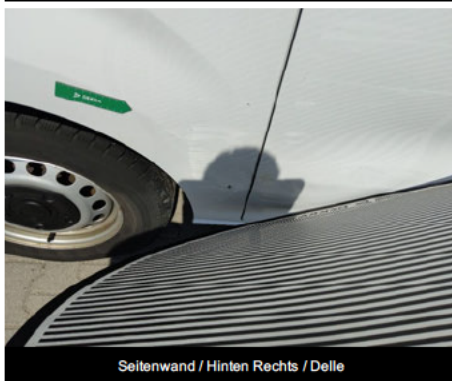
Seitenwand / Hinten Rechts  
Mit Fenster : Nein

Delle

Seitenwand / Hinten Rechts / Delle

Reparieren

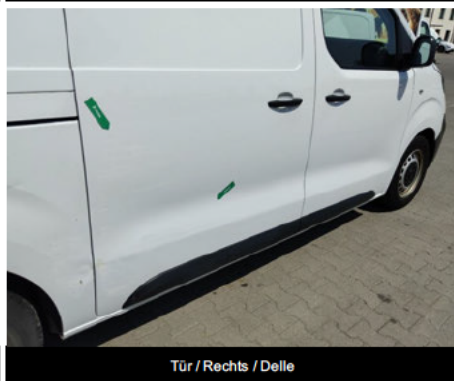
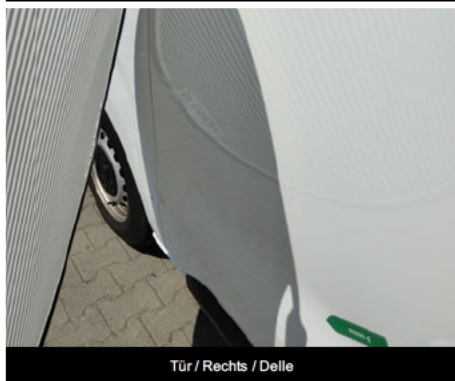
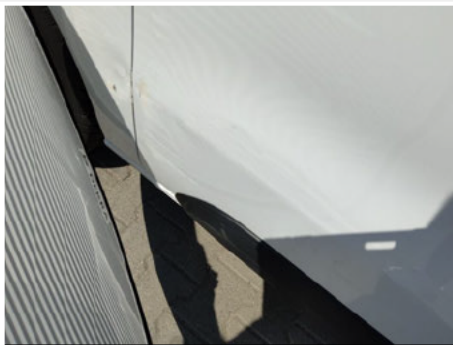
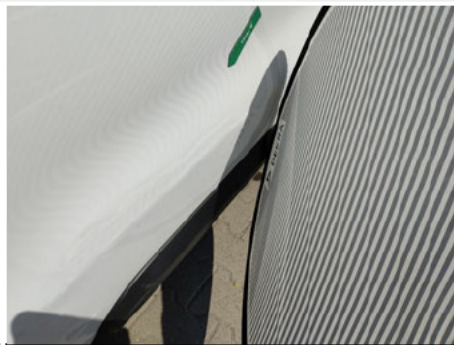
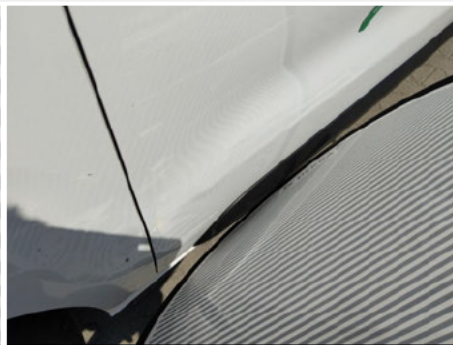
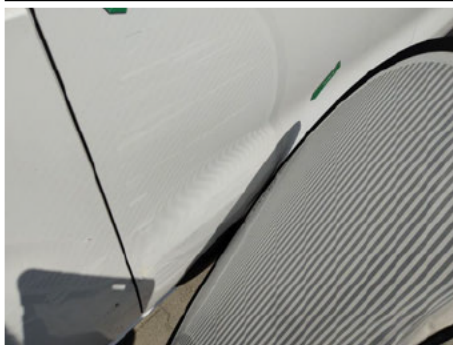
Tür / Rechts  
Mit Fenster : Nein

Delle

Tür / Rechts / Delle

Reparieren

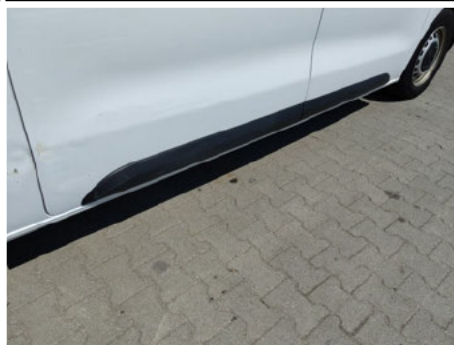
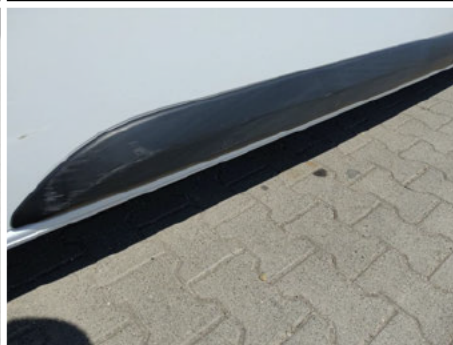
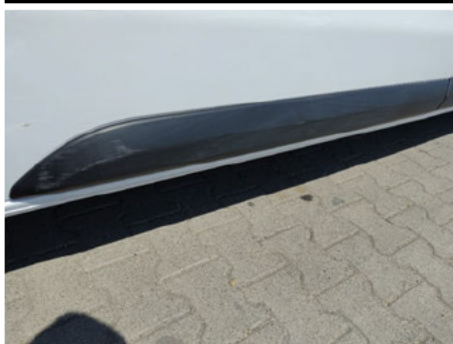
| 008 | Türzierleiste / Rechts<br>Lackiert : Nein / Verchromt : Nein | Kratzer | Ersetzen |

Türzürleiste / Rechts / Kratzer

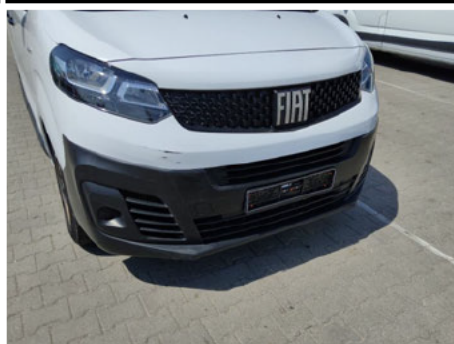
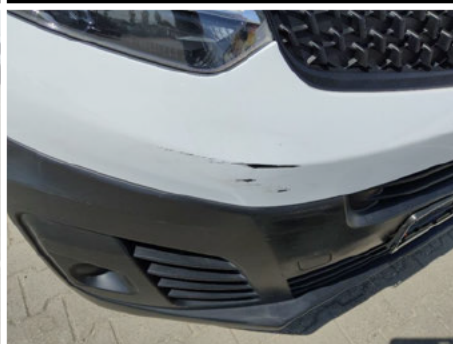
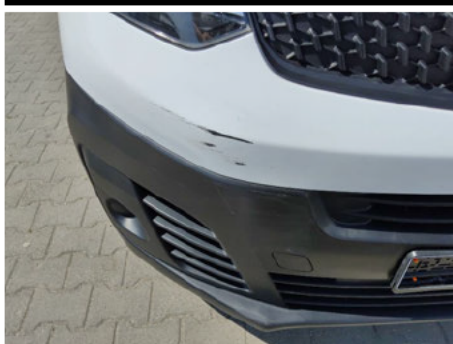
| 009 | Stoßfänger oberhalb / Vorne | Kratzer | Lackieren |

Stoßfänger oberhalb / Vorne / Kratzer

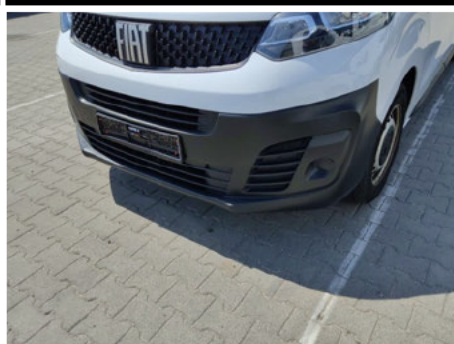
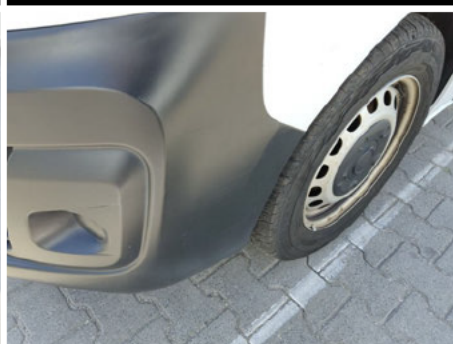
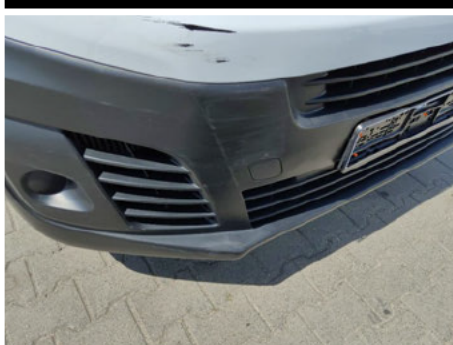
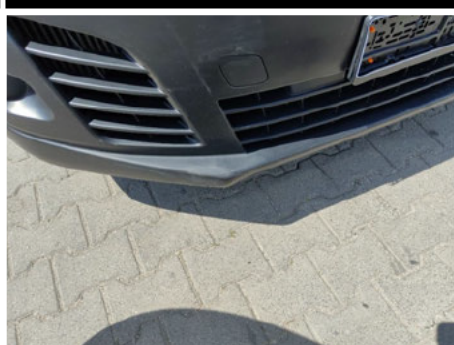
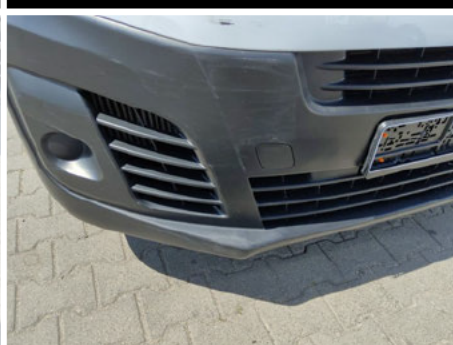
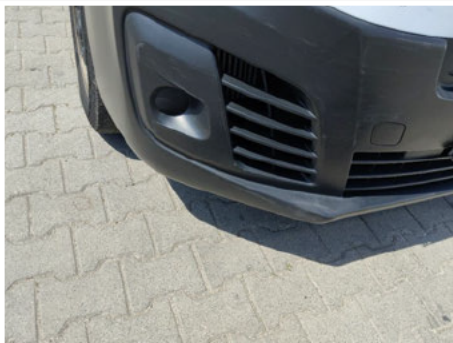
| 010 | Stoßfänger unterhalb / Vorne | Delle | Ersetzen |

Stoßfänger unterhalb / Vorne / Delle

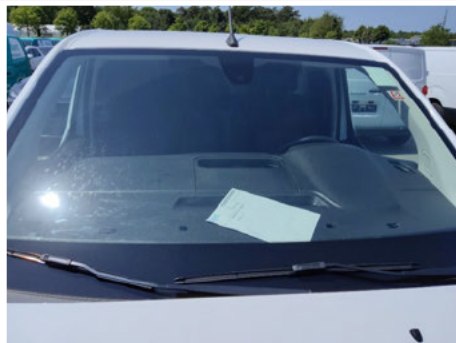
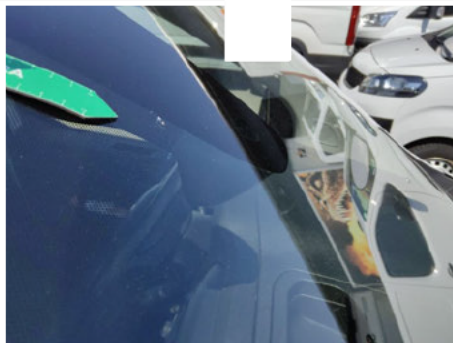
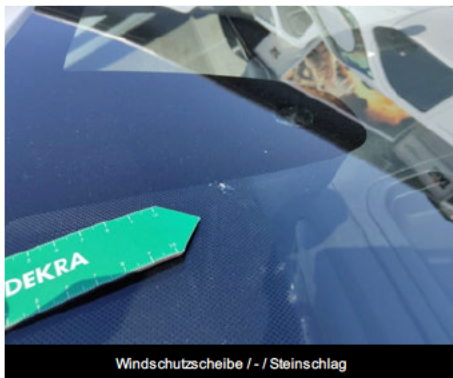
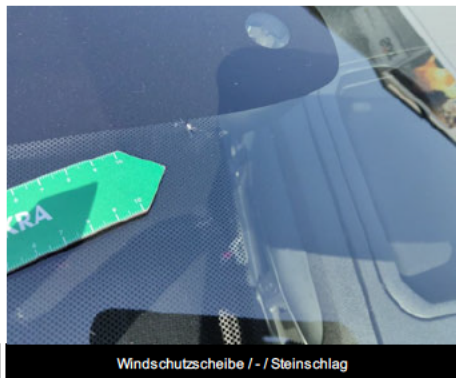
| 011 | Windschutzscheibe / - | Steinschlag | Ersetzen |

Windschutzscheibe / - / Steinschlag
