## » Übersicht

**Auftrags-Nr:** 1002410542  
**Besichtigt am:** 21.04.2026 09:51  
**Berichts-Nr:** 10460709  
**FIN:** TMBJK8NX9PY074869

<b>Fahrzeugkategorie:</b>	Personenkraftwagen
<b>Fahrzeugart:</b>	Kombi
<b>Hersteller:</b>	Skoda
<b>Modell:</b>	Octavia
<b>HSN / TSN:</b>	8004 / AVI
<b>Erstzulassungsdatum:</b>	15.02.2023
<b>Laufleistung:</b>	128.703 km
<b>Nachweis Kilometerstand:</b>	Abgelesen
<b>Farbe:</b>	Schwarz-Magic Perleffekt
<b>Farbe Dach:</b>	Schwarz-Magic Perleffekt
<b>Antriebsart:</b>	Frontantrieb
<b>Motorisierung/Kraftstoff:</b>	Diesel
<b>Hubraum:</b>	2.000 ccm
<b>Leistung:</b>	147 kW (200 PS)
<b>Fahrzeuglänge:</b>	
<b>Fahrzeughöhe:</b>	
<b>Fahrzeugbreite:</b>	
<b>Zulässiges Gesamtgewicht:</b>	
<b>Radstand:</b>	
<b>Anzahl Achsen:</b>	2
<b>Zylinder:</b>	4
<b>Schadstoffklasse:</b>	Euro 6
<b>Anzahl Türen:</b>	4
<b>Anzahl Sitze:</b>	5
<b>Getriebe:</b>	Automatik 7-Gang
<b>Polsterart:</b>	Teilleder
<b>Interieurfarbe:</b>	RS Naht rot
<b>Anzahl vorhandene Schlüssel:</b>	3

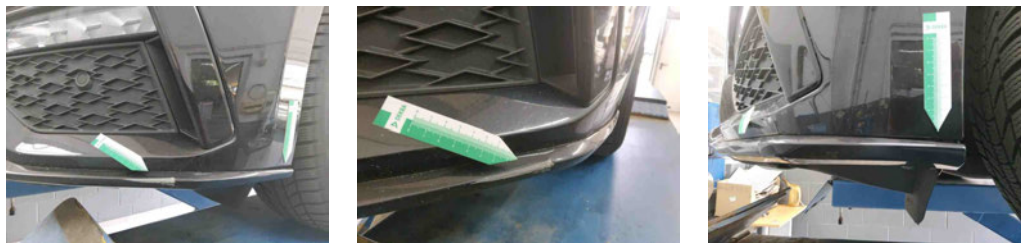
1 - Stoßfängerspoiler vorne - Deformiert - Ersetzen

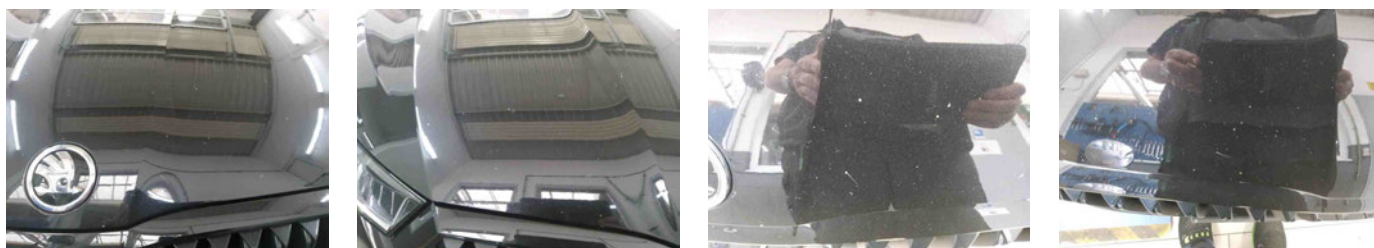
2 - Motorhaube - Steinschlag - Instandsetzen + lackieren

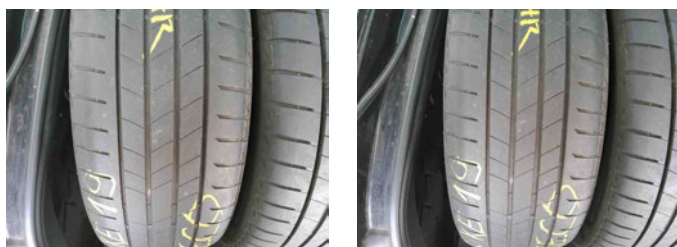
3 - Reifen hinten rechts - Außerhalb Toleranzbereich - Ersetzen

Innen und Außenschulterverschleiß

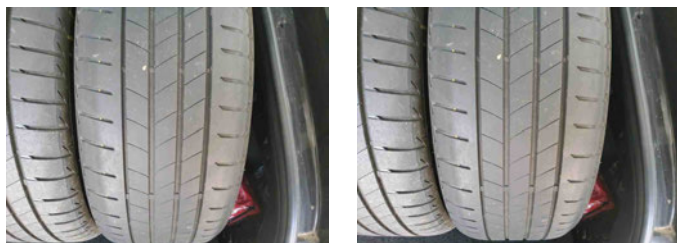
4 - Reifen hinten rechts - Außerhalb Toleranzbereich - Ersetzen

Innen und Außenschulterverschleiß
