**Fahrzeug:** **MERCEDES E-Klasse E 300 e T Autom. Kombi 5-türig 1991 ccm 320 PS / 235 KW Elektrisch Automatik**

## Zustandsbericht

Besichtigungsdatum: 16.07.2026  
**Protokollnummer: 46564923**  
Anlieferungsdatum: 16.07.2026

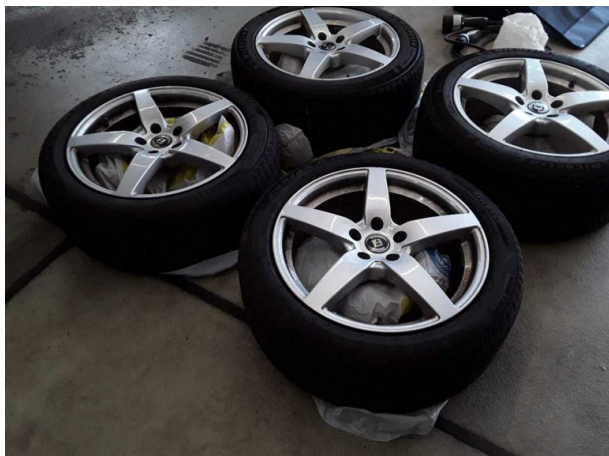
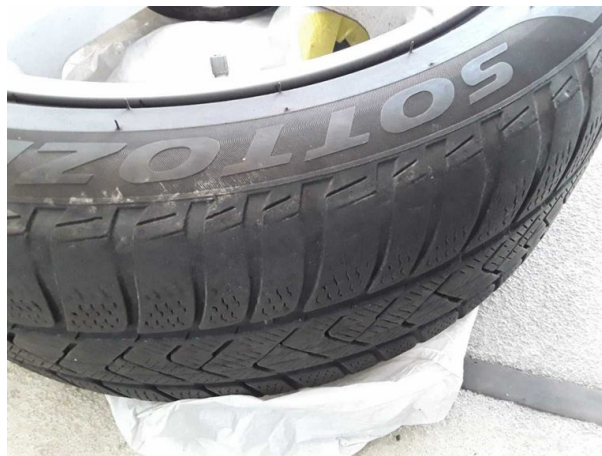
| Nr. | Bauteilgruppe | Beschreibung |
|---|---|---|
| 1 | 2.Radsatz | 2 Reifen - verschlissen - kein Abzug |

**Beschädigung #1:** 2.Radsatz: 2 Reifen - verschlissen - kein Abzug

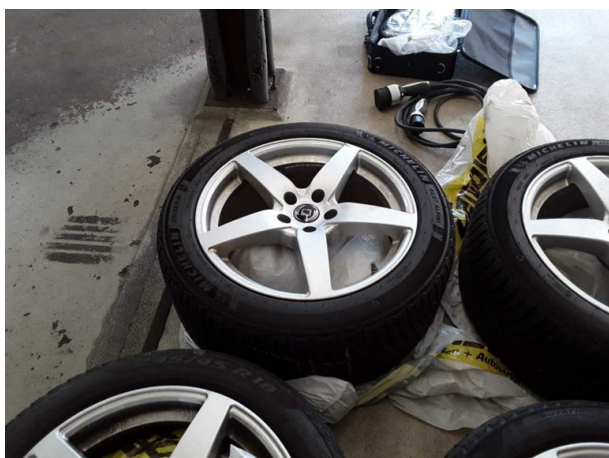
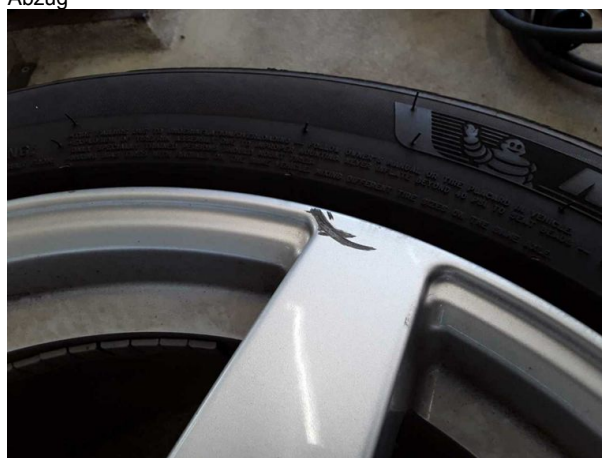
| Nr. | Bauteilgruppe | Beschreibung |
|---|---|---|
| 2 | 2.Radsatz | 1 Leichtmetallfelge - verkratzt / verschürft - kein Abzug |

**Beschädigung #2:** 2.Radsatz: 1 Leichtmetallfelge - verkratzt / verschürft - kein Abzug

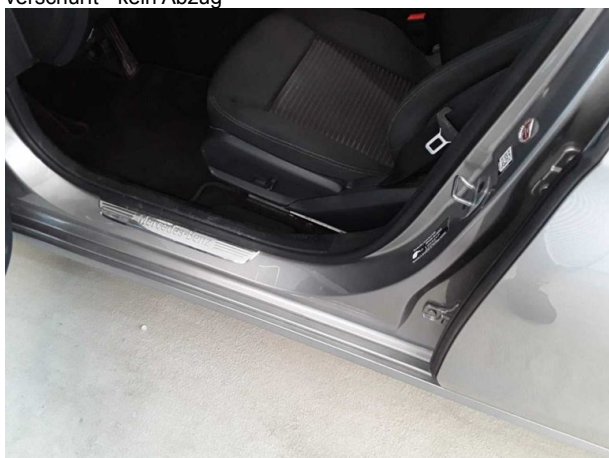
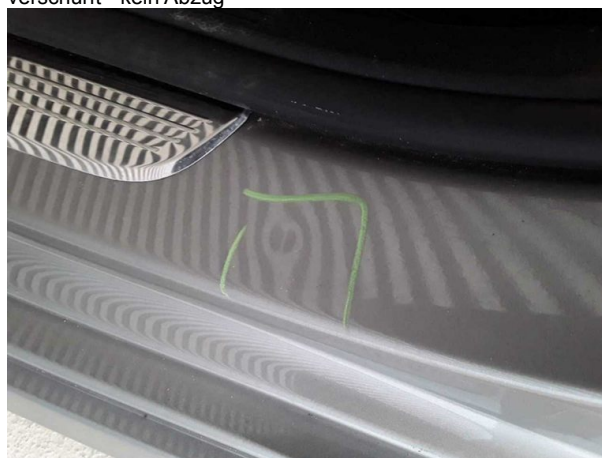
| Nr. | Bauteilgruppe | Beschreibung |
|---|---|---|
| 3 | Schweller links | Einstieg - Delle(n) - sanft instandsetzen |

**Beschädigung #3:** Schweller links: Einstieg - Delle(n) - sanft instandsetzen

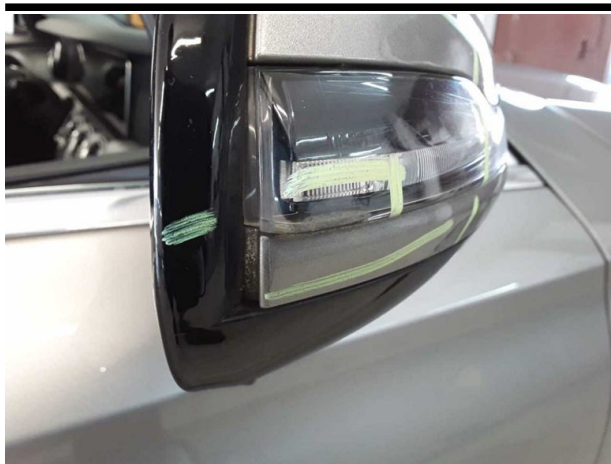
| Nr. | Bauteilgruppe | Beschreibung |
|---|---|---|
| 4 | Blinkleuchte | Spiegel rechts - verkratzt / verschürft - erneuern |

**Beschädigung #4:** Blinkleuchte: Spiegel rechts - verkratzt / verschürft - erneuern

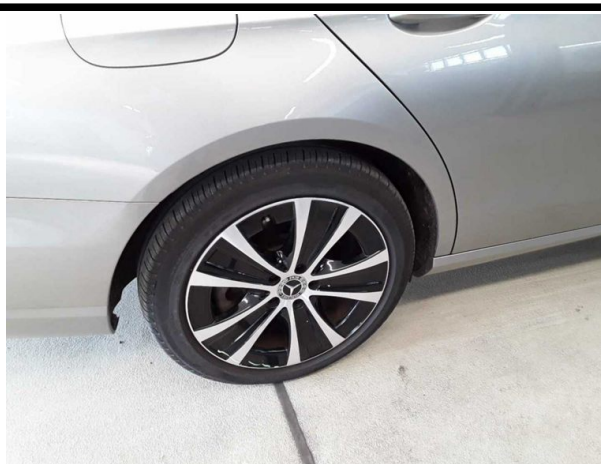
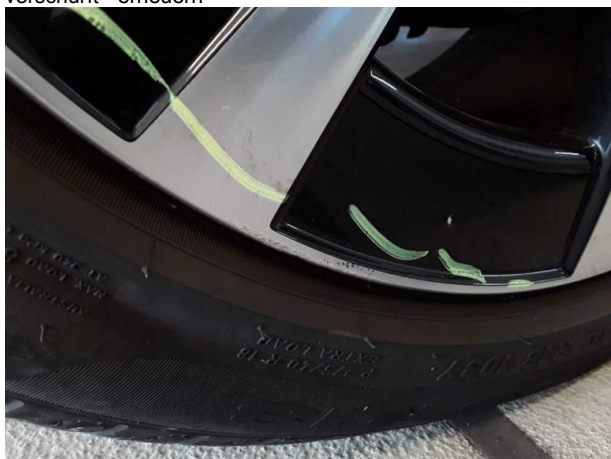
| Nr. | Bauteilgruppe | Beschreibung |
|---|---|---|
| 5 | Rad/Reifen | Leichtmetallfelge hinten rechts - verkratzt / verschürft - Wertminderung |

**Beschädigung #5:** Rad/Reifen: Leichtmetallfelge hinten rechts - verkratzt / verschürft - Wertminderung

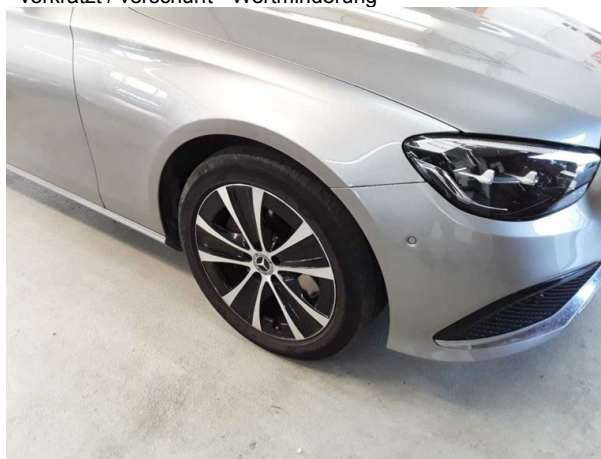
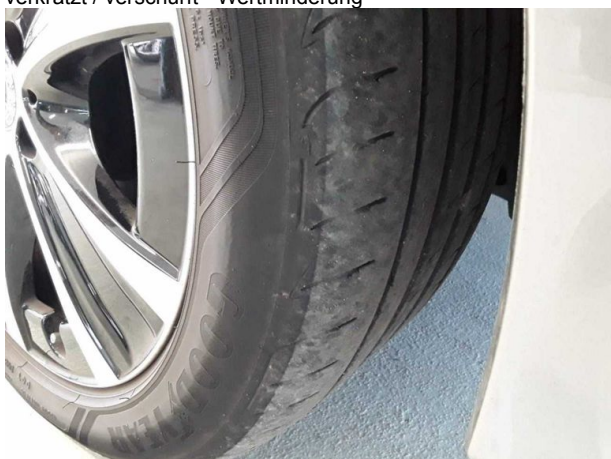
| Nr. | Bauteilgruppe | Beschreibung |
|---|---|---|
| 6 | Rad/Reifen | Reifen vorn - verschlissen - erneuern |

| Achse | Reifengröße | Hersteller | Reifentyp | Profiltiefe | Verktgl. | Zul. |
|---|---|---|---|---|---|---|
| 1 | 245/45 R18 100Y | Goodyear | Sommerreifen | 2mm - 2mm | n.i.O. | |

**Beschädigung #6:** Rad/Reifen: Reifen vorn - verschlissen - erneuern

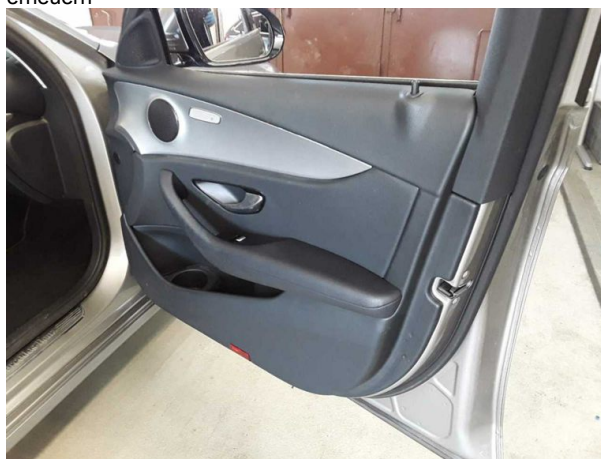
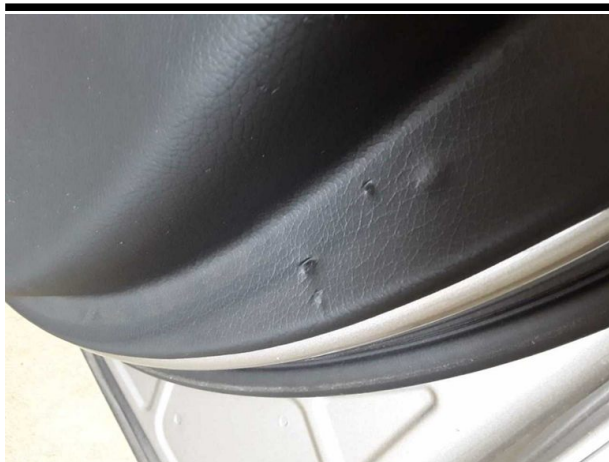
| Nr. | Bauteilgruppe | Beschreibung |
|---|---|---|
| 7 | Verkleidungen/Abdeckungen | Türverkleidung vorn rechts - beschädigt - erneuern |

**Beschädigung #7:** Verkleidungen/Abdeckungen: Türverkleidung vorn rechts - beschädigt - erneuern

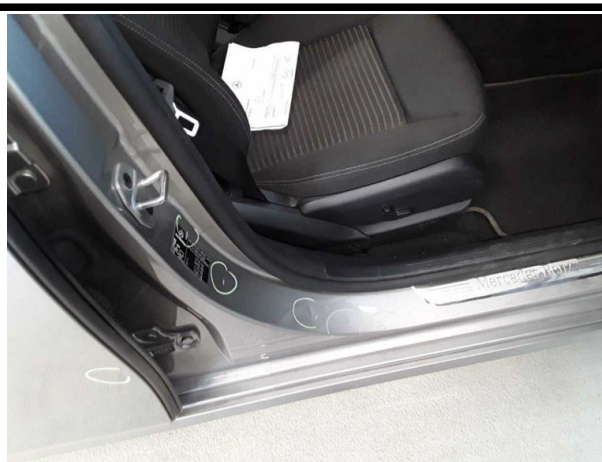
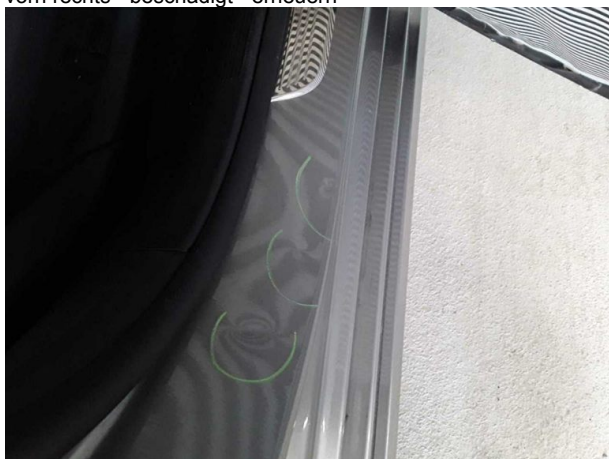
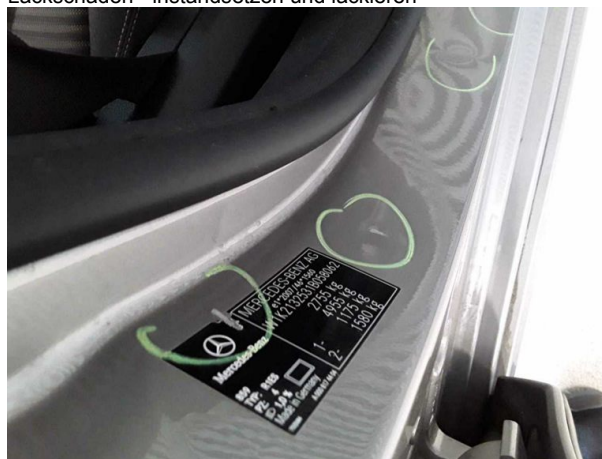
| Nr. | Bauteilgruppe | Beschreibung |
|---|---|---|
| 8 | Schweller rechts | Einstieg - Delle / Lackschaden - instandsetzen und lackieren |

**Beschädigung #8:** Schweller rechts: Einstieg - Delle / Lackschaden - instandsetzen und lackieren

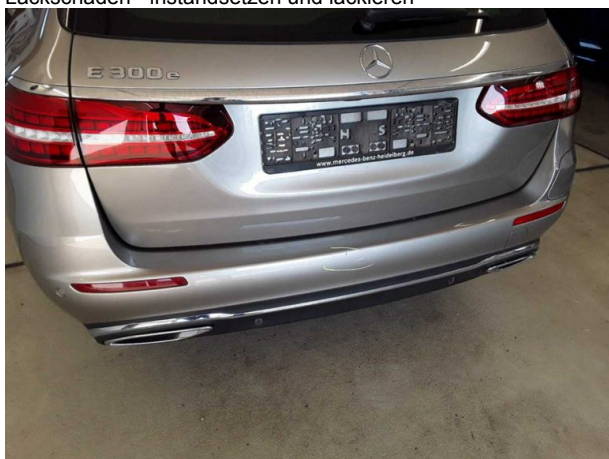
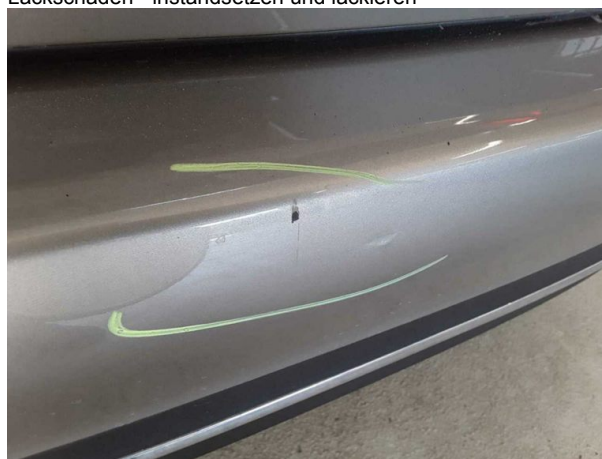
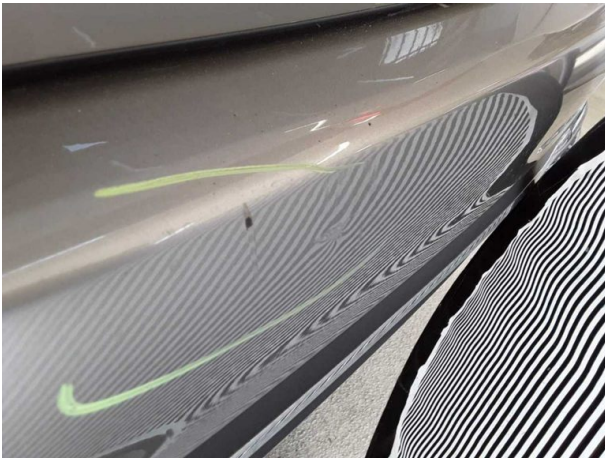
| Nr. | Bauteilgruppe | Beschreibung |
|---|---|---|
| 9 | Stoßfänger hinten | Stoßfänger hinten - Delle / Lackschaden - instandsetzen und lackieren |

**Beschädigung #9:** Stossfänger hinten: Stossfänger hinten - Delle / Lackschaden - instandsetzen und lackieren

**Beschädigung #9:** Stossfänger hinten: Stossfänger hinten - Delle /  
Lackschaden - instandsetzen und lackieren

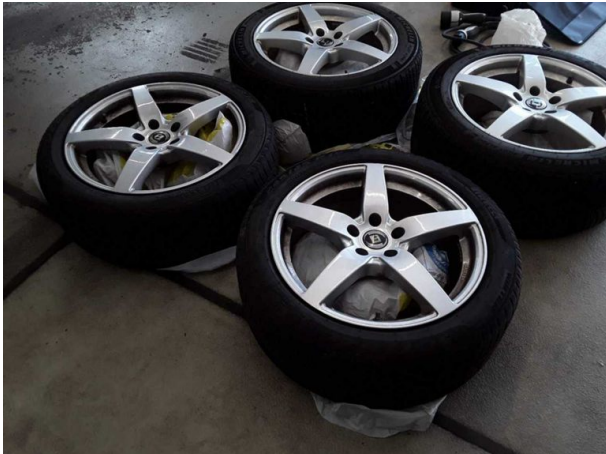
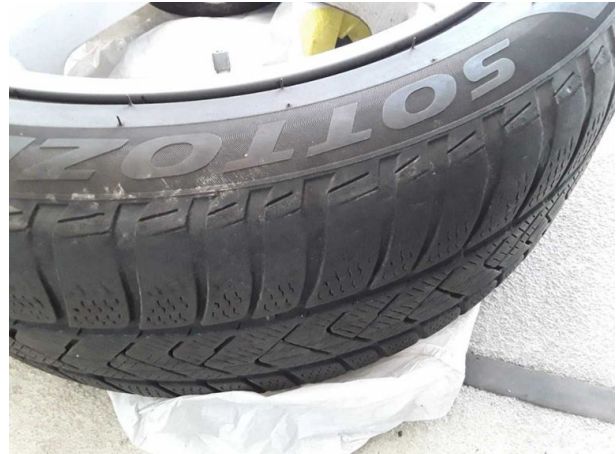
| No. | Component group | Description |
|---|---|---|
| 1 | 2nd wheel set | 2 tyres - Worn - No deduction |

**Damage #1:** 2nd wheel set: 2 tyres - Worn - No deduction

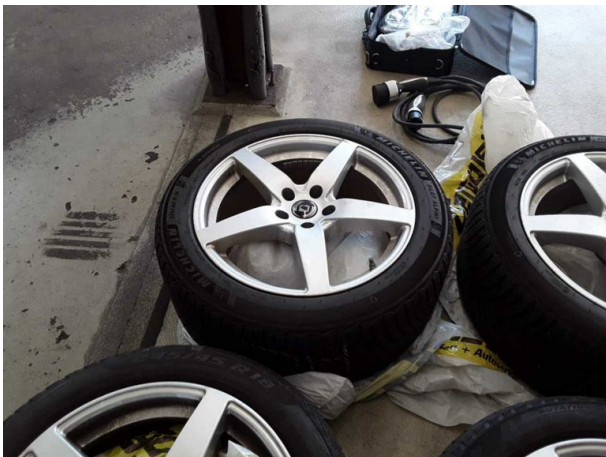
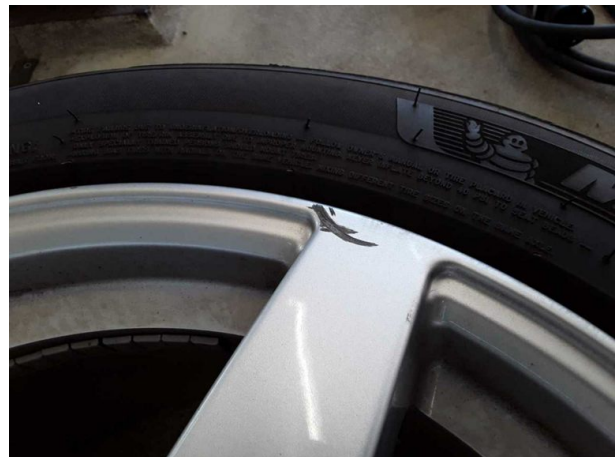
| No. | Component group | Description |
|---|---|---|
| 2 | 2nd wheel set | 1 alloy rim - Scratched - No deduction |

**Damage #2:** 2nd wheel set: 1 alloy rim - Scratched - No deduction

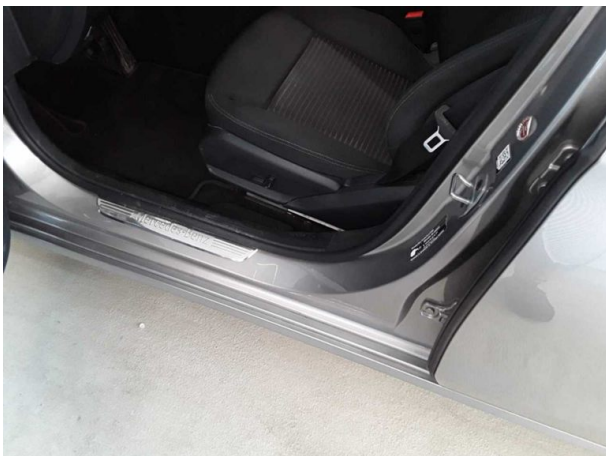
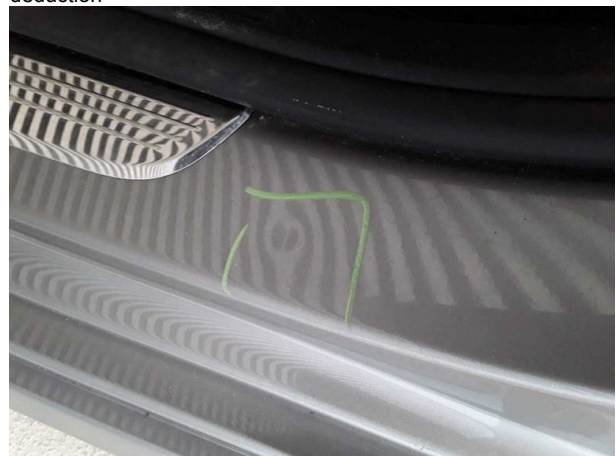
| No. | Component group | Description |
|---|---|---|
| 3 | Sill - left side | Sill - dent(s) - Smooth repair work |

**Damage #3:** Sill - left side: Sill - dent(s) - Smooth repair work

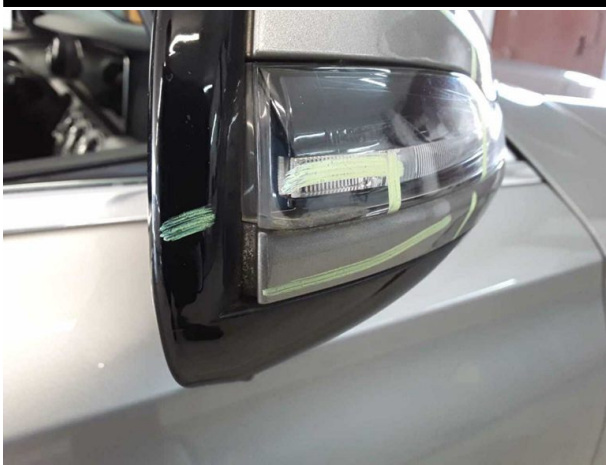
| No. | Component group | Description |
|---|---|---|
| 4 | Indicator - front | Mirror - right side - Scratched - Replace |

**Damage #4:** Indicator - front: Mirror - right side - Scratched - Replace

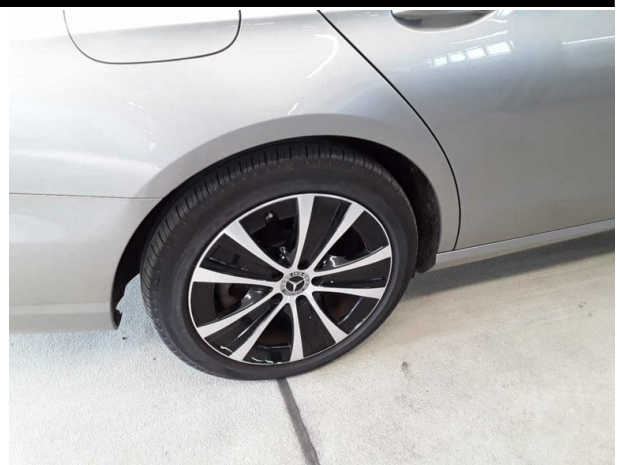
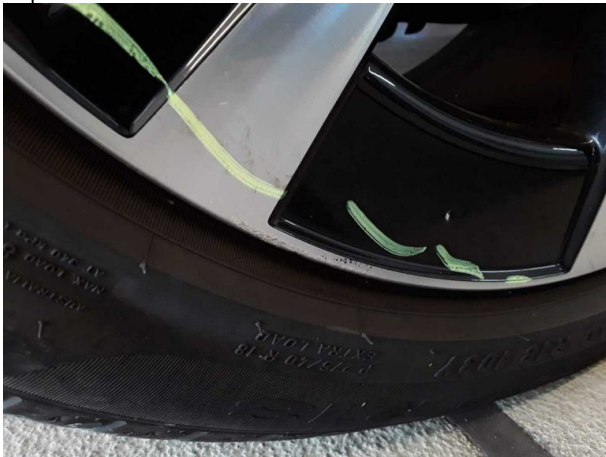
| No. | Component group | Description |
|---|---|---|
| 5 | Wheel / tyres | Alloy rim - rear right side - Scratched - Loss in value |

**Damage #5:** Wheel / tyres: Alloy rim - rear right side - Scratched - Loss in value

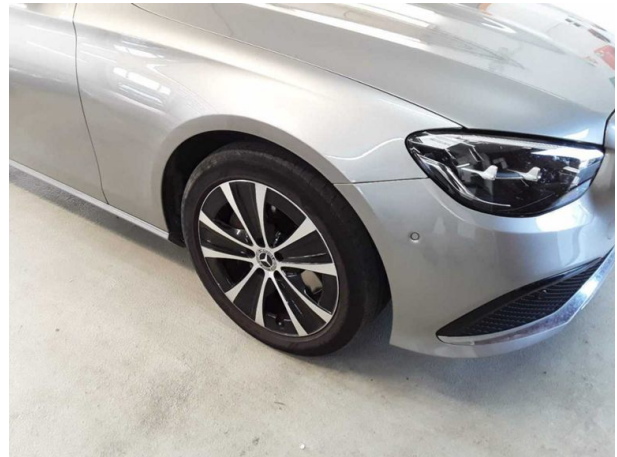
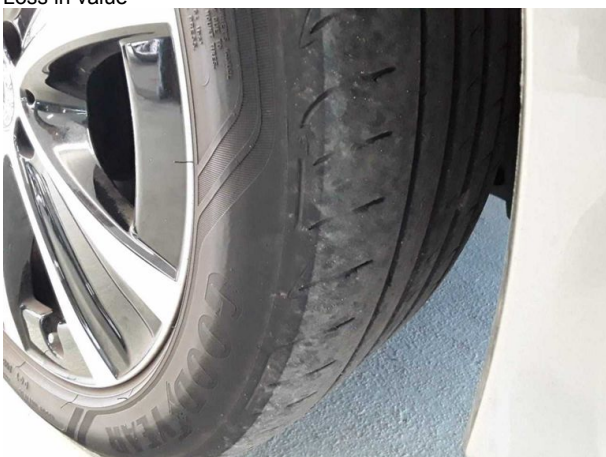
| No. | Component group | Description |
|---|---|---|
| 6 | Wheel / tyres | Tyre - front - Worn - Replace |

| Axle | Tyre size | Manufacturer | Type of tyre | Tread depth | Roadworthy | Permissibility |
|---|---|---|---|---|---|---|
| 1 | 245/45 R18 100Y | Goodyear | Summer tyres | 2mm - 2mm | Not o.k. | |

**Damage #6:** Wheel / tyres: Tyre - front - Worn - Replace

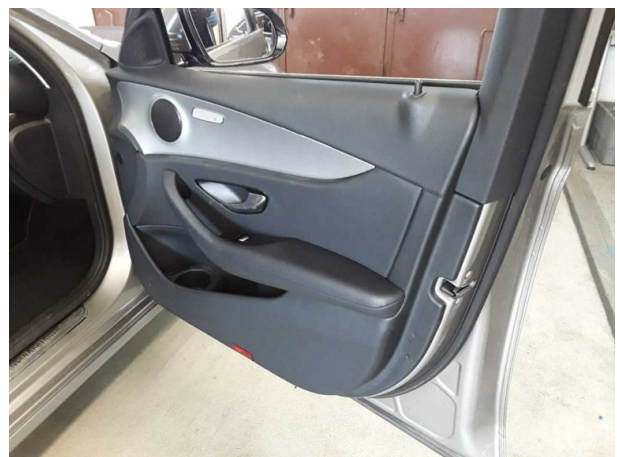
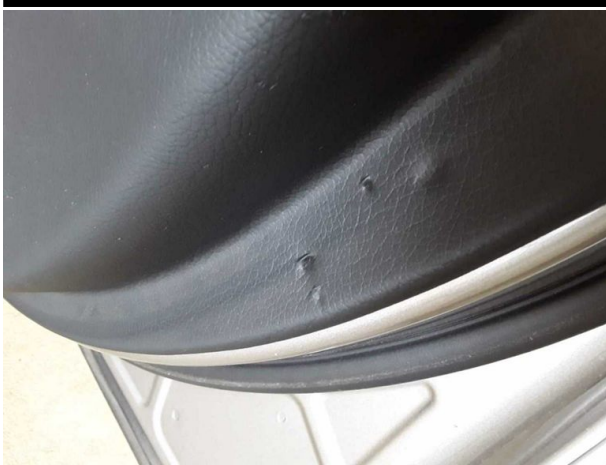
| No. | Component group | Description |
|---|---|---|
| 7 | Trim / covers | Door trim - front right side - Damaged - Replace |

**Damage #7:** Trim / covers: Door trim - front right side - Damaged - Replace

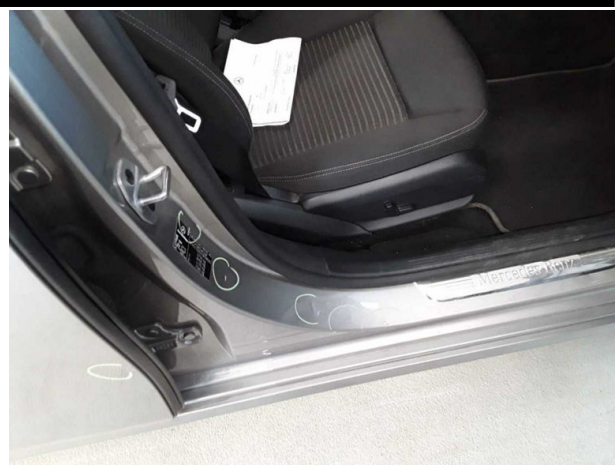
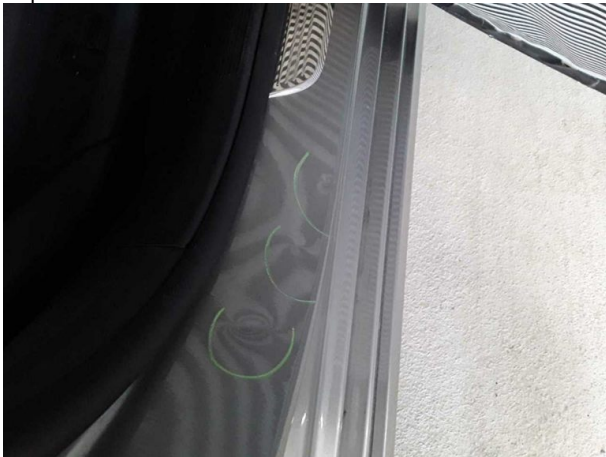
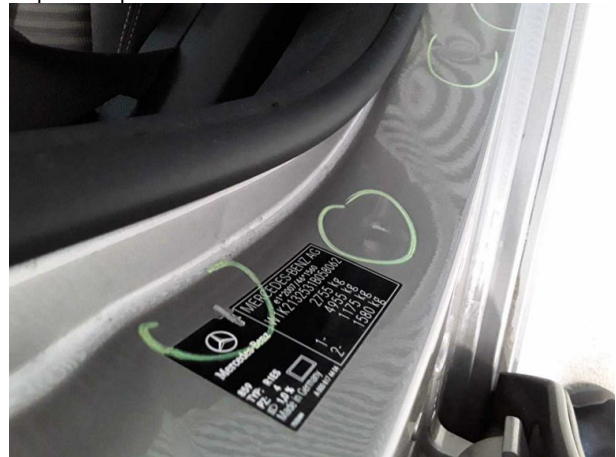
| No. | Component group | Description |
|---|---|---|
| 8 | Sill - right side | Sill - Dent / paintcoat damage - Repair and paint |

**Damage #8:** Sill - right side: Sill - Dent / paintcoat damage - Repair and paint

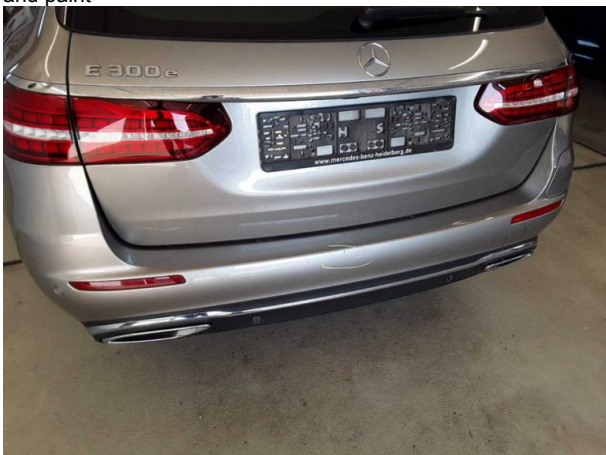
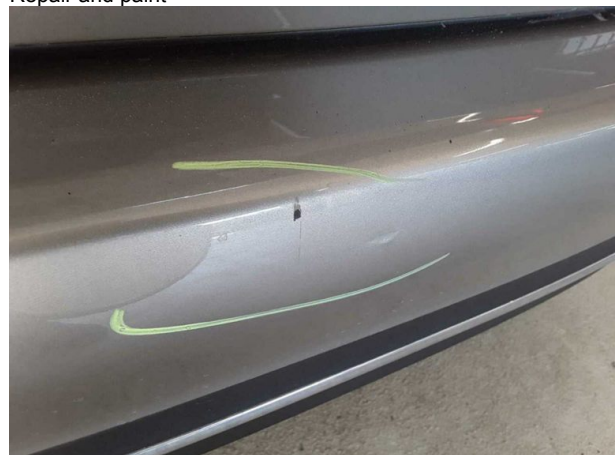
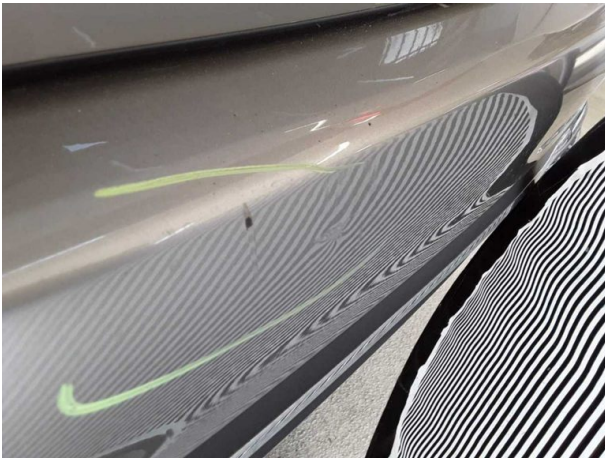
| No. | Component group | Description |
|---|---|---|
| 9 | Rear bumper | Rear bumper - Dent / paintcoat damage - Repair and paint |

**Damage #9:** Rear bumper: Rear bumper - Dent / paintcoat damage - Repair and paint

**Damage #9:** Rear bumper: Rear bumper - Dent / paintcoat dama...  
- Repair and paint
