Wertgutachten

Ihr Auftrag vom	02.06.2026 durch Raiffeisen-Impuls Fuhrparkmanagement GmbH & Co. KG
Besichtigungsort	36272 Niederaula, Industriestraße 11
Besichtigungsdatum	19.06.2026
Referenznummern	0002053539

Fahrzeugident.-Nr.	WF0YXXTTGYNL03535		
Fahrzeugart	Transporter - Kasten geschlossen	Farbton / Lackart	Polar-Silber / Metallic
Hersteller	Ford	Nächste HU	keine Angabe
Typ / Verkaufsbez.	Transit Custom 2.0 TDCi 320 L2 Trend	Laufleistung abgelesen	163.752 km
Erstzulassung	10.03.2022	Emissionsklasse	Euro 6d
Getriebe / Gänge	Manuell / 6	Sitzplätze / Türen	3 / 4
Achsen / angetrieben	2 / 1	Anzahl Besitzer	unbekannt
Motorart	Reihenmotor / Diesel	Hubraum / Nennleistung	1.995 ccm / 96 KW
Antriebsart	Frontantrieb

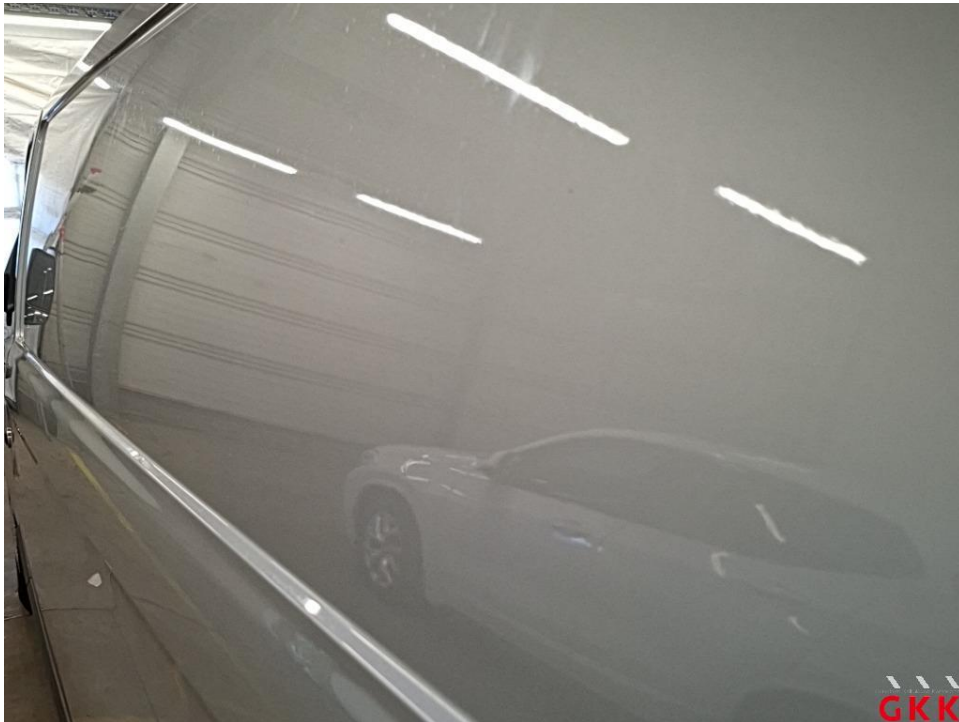
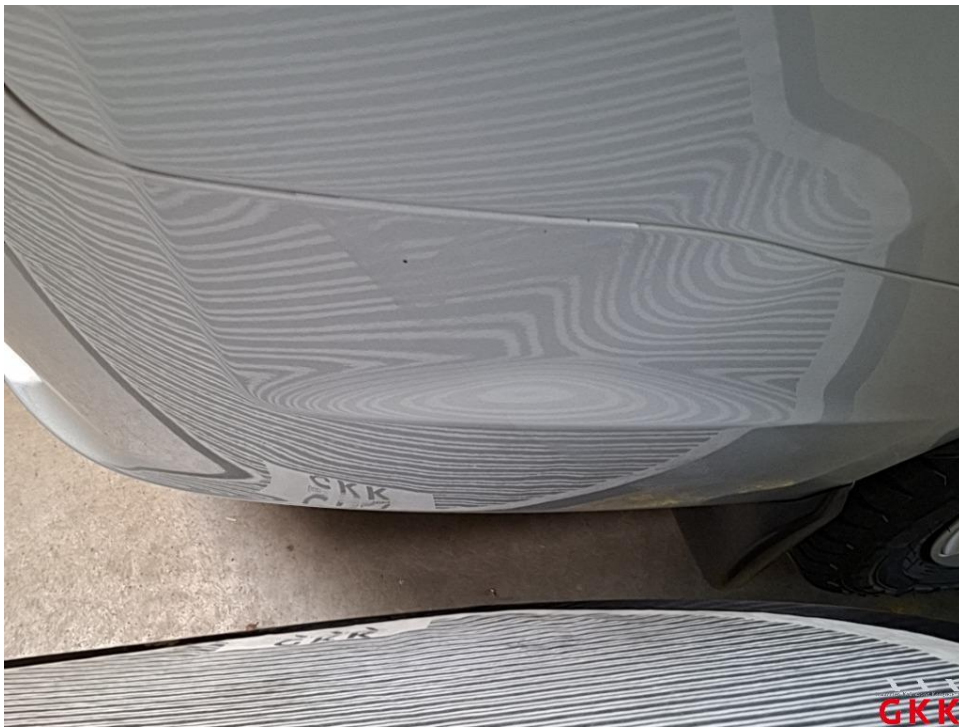
Ohne Zuordnung (Angaben ohne MwSt.)	Reparaturkosten	MW
Fahrzeug außen, Lackierung verwittert / matt, aufbereiten (Bild 15, Bild 16)	319,04 €	319,04 €

Bild 15 Fahrzeug, außen, Lackierung verwittert / matt, aufbereiten

Bild 16 Fahrzeug, außen, Lackierung verwittert / matt, aufbereiten

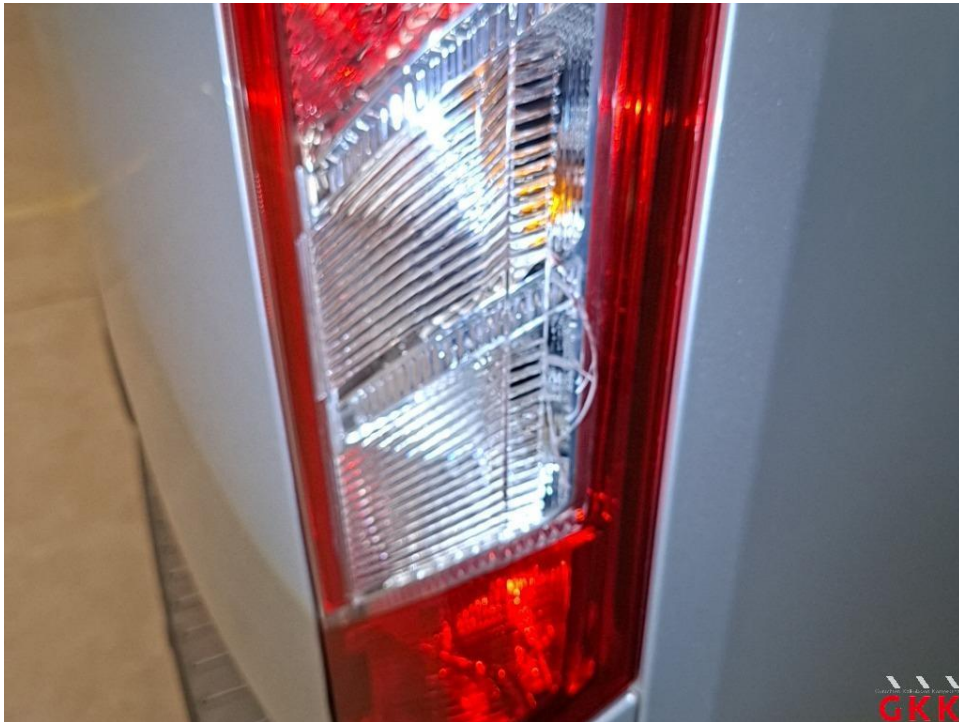
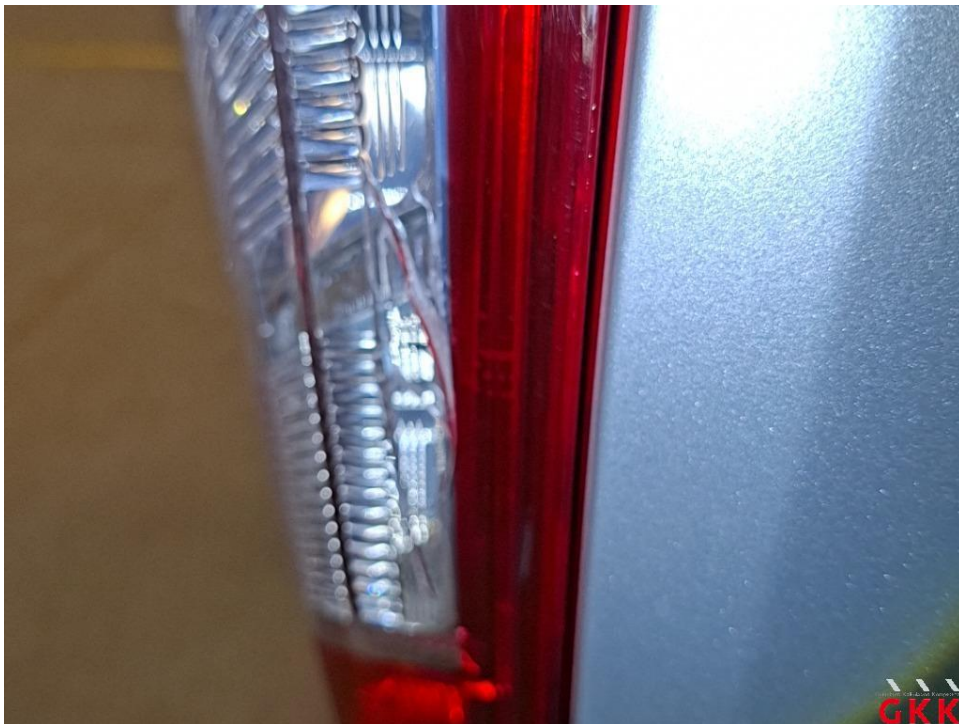
Bild 17 Rückleuchte rechts, außen, zerbrochen, ersetzen

Bild 18 Rückleuchte rechts, außen, zerbrochen, ersetzen

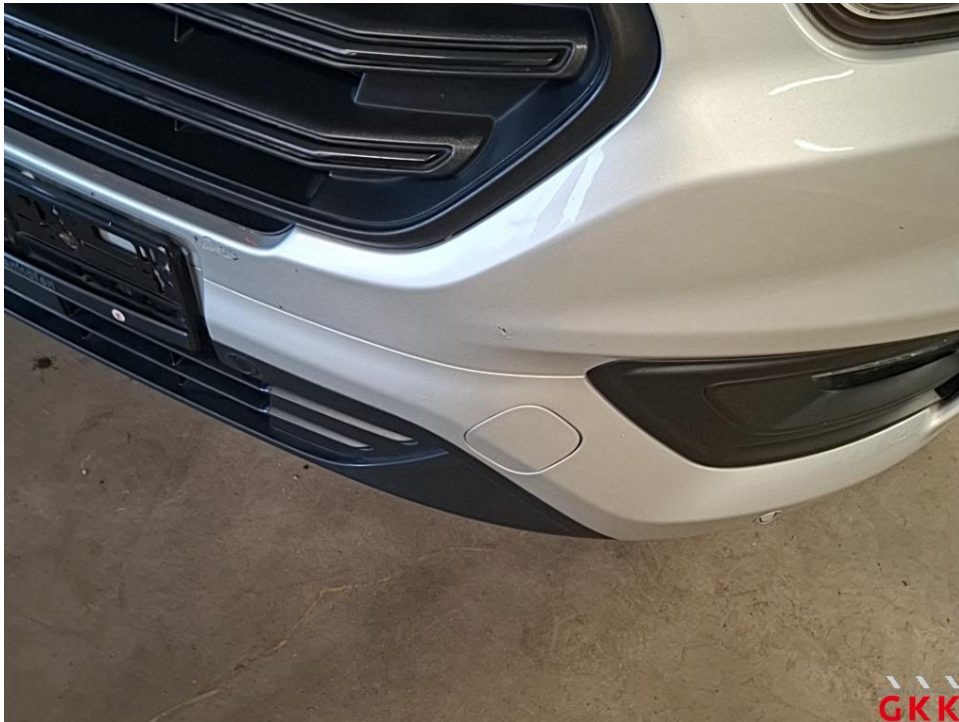
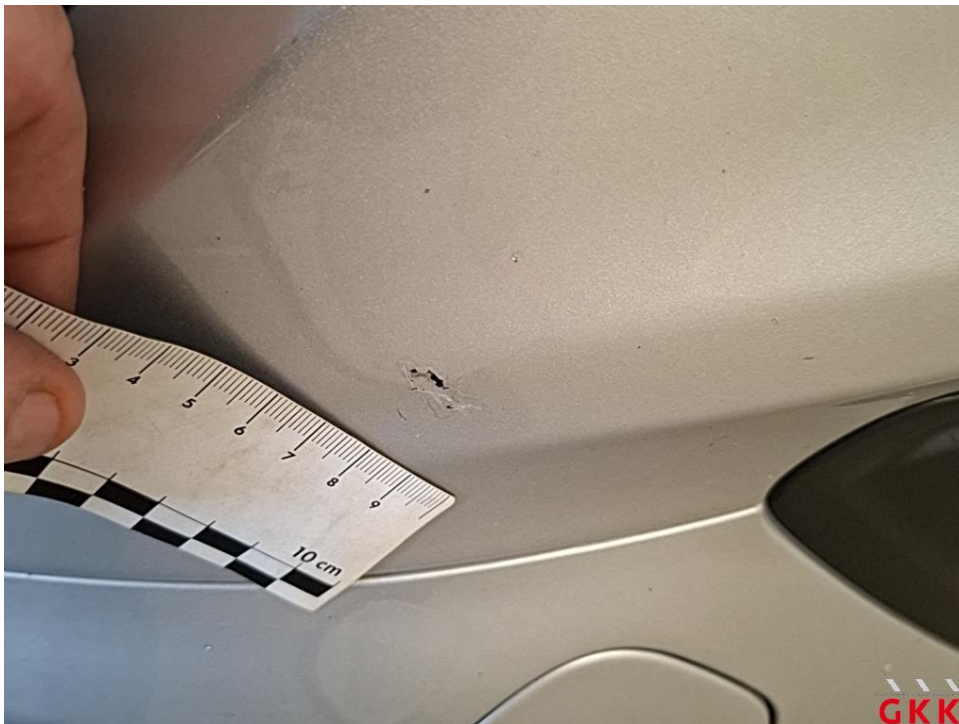
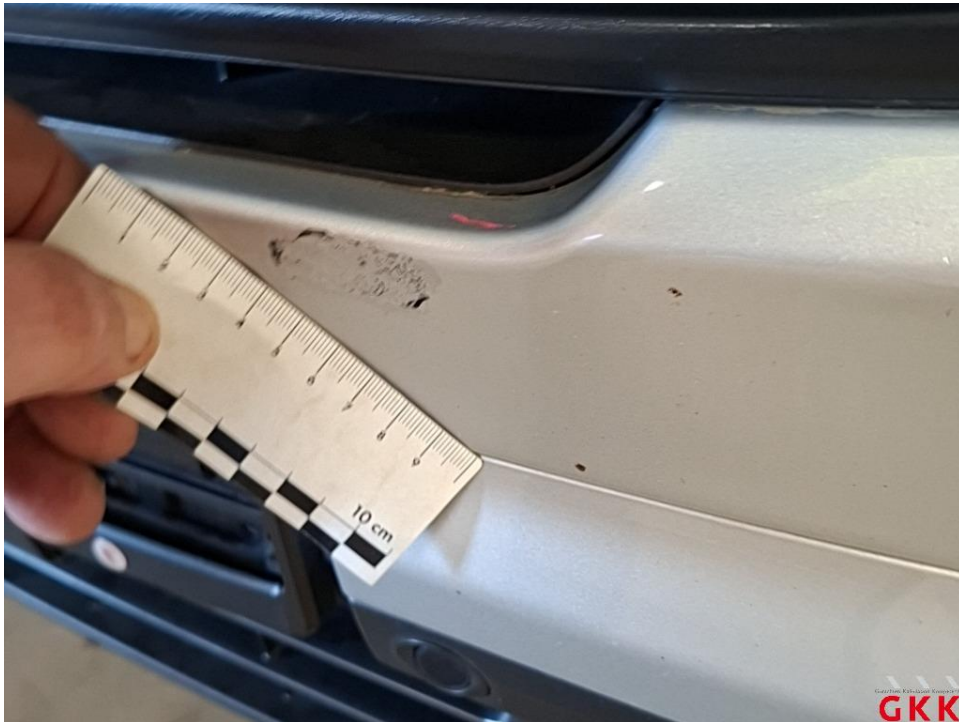
Wertbeeinflussende Faktoren		
Front (Angaben ohne MwSt.)	Reparaturkosten	MW
Stoßfänger vorne Verkleidung oberhalb -lackiert-, verkratzt, lackieren (Bild 19, Bild 20, Bild 21)	787,95 €	315,18 €
Fahrerhaus Bodenbelag, beschädigt, Smartrepair (Bild 29, Bild 30)	80,00 €	80,00 €
Seite links (Angaben ohne MwSt.)	Reparaturkosten	MW
Tür vorne links Dichtung -Einstieg-, beschädigt, ersetzen (Bild 22, Bild 23)	178,80 €	71,52 €
Heck (Angaben ohne MwSt.)	Reparaturkosten	MW
Rückleuchte rechts außen, zerbrochen, ersetzen (Bild 17, Bild 18)	189,29 €	189,29 €
Interieur (Angaben ohne MwSt.)	Reparaturkosten	MW
Sitz vorne links Bezug Sitzkissen -Stoff-, beschädigt, ersetzen (Bild 24)	358,95 €	143,58 €
Fußmatte(n) vorne links, beschädigt, ersetzen (Bild 25)	53,45 €	21,38 €
Laderaum, beschädigt, Gebrauchsspur	0,00 €	0,00 €
Sonstiges (Angaben ohne MwSt.)	Reparaturkosten	MW
Fahrzeug innen, verkratzt und verschmutzt, aufbereiten (Bild 26, Bild 27, Bild 28)	159,52 €	159,52 €

Bild 19 Stoßfänger vorne, Verkleidung oberhalb -lackiert-, verkratzt, lackieren

Bild 20 Stoßfänger vorne, Verkleidung oberhalb -lackiert-, verkratzt, lackieren

Bild 21 Stoßfänger vorne, Verkleidung oberhalb -lackiert-, verkratzt, lackieren

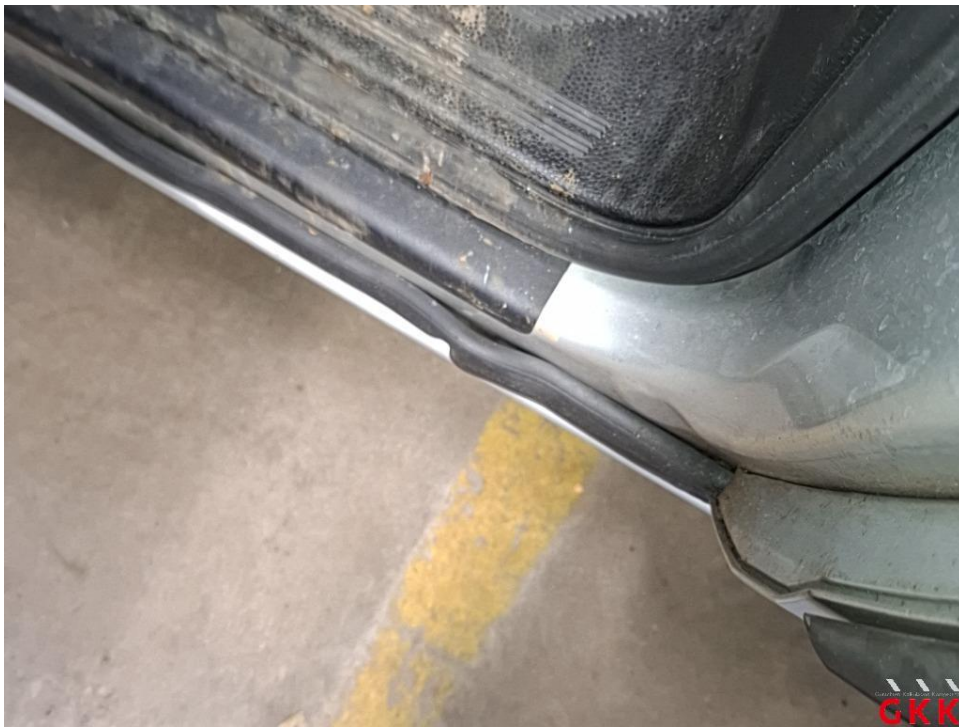
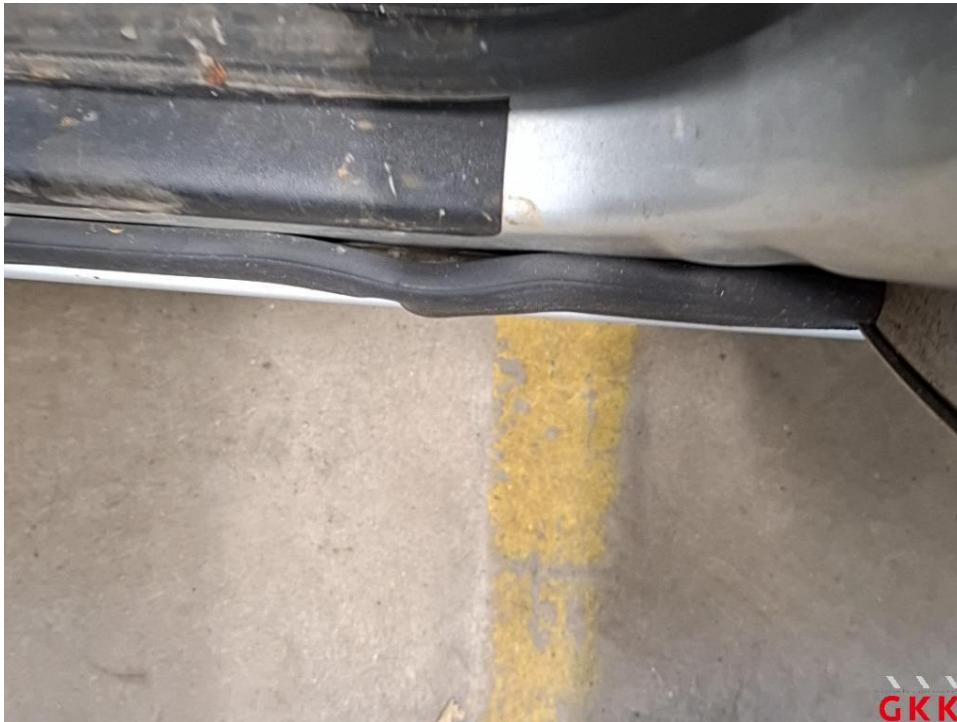
Bild 22 Tür vorne links, Dichtung -Einstieg-, beschädigt, ersetzen

Bild 23 Tür vorne links, Dichtung -Einstieg-, beschädigt, ersetzen

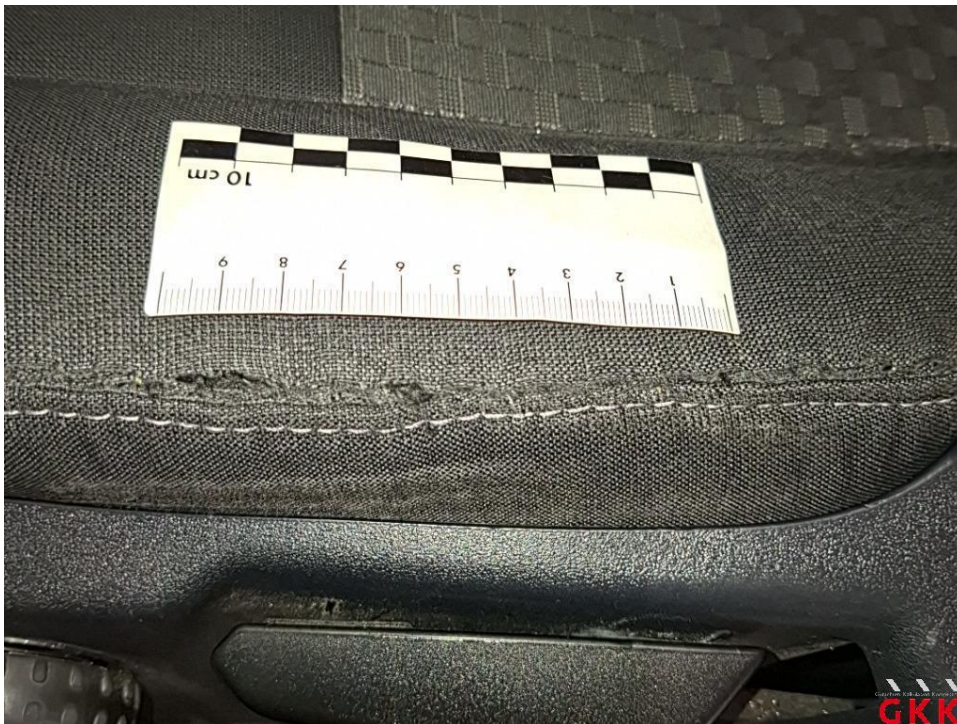
Bild 24 Sitz vorne links, Bezug Sitzkissen -Stoff-, beschädigt, ersetzen

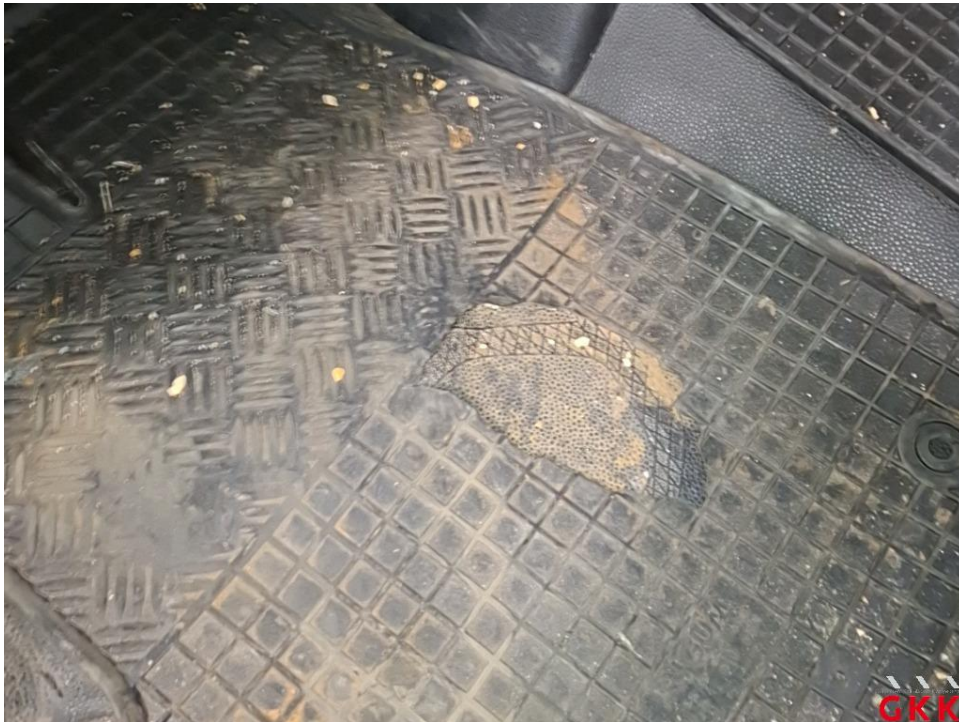
Bild 25 Fußmatte(n), vorne links, beschädigt, ersetzen

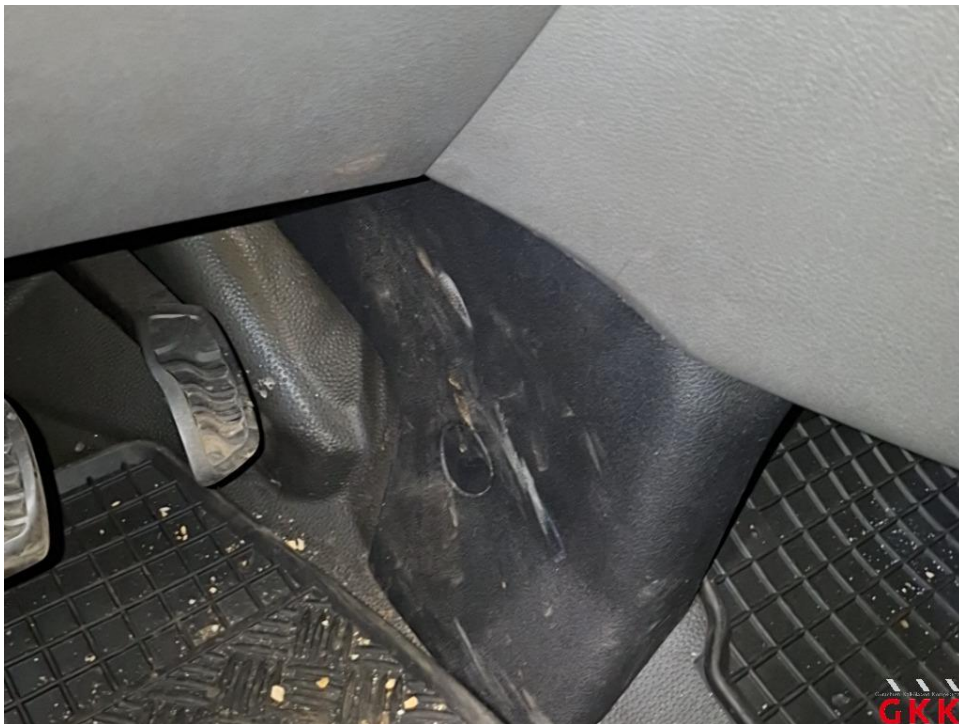
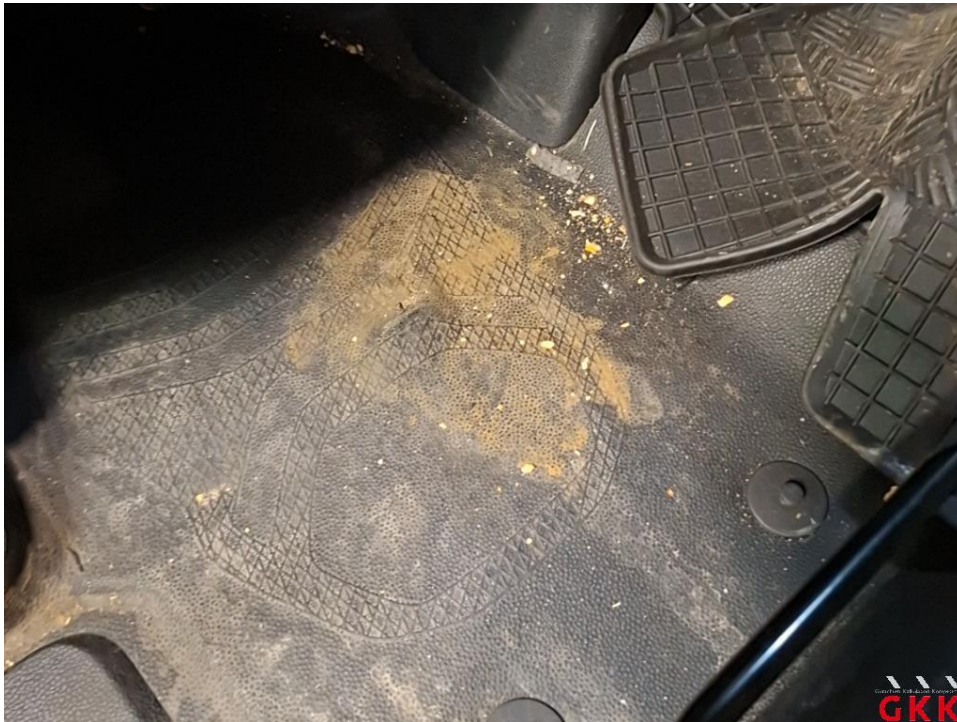
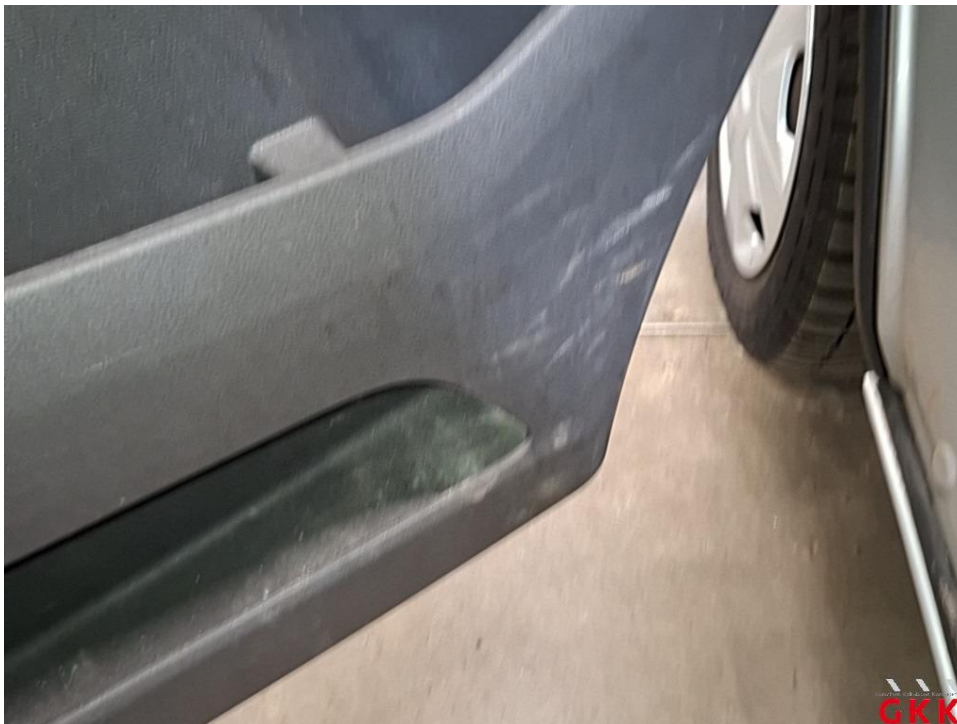
Bild 26 Fahrzeug, innen, verkratzt und verschmutzt, aufbereiten

Bild 27 Fahrzeug, innen, verkratzt und verschmutzt, aufbereiten

Bild 28 Fahrzeug, innen, verkratzt und verschmutzt, aufbereiten

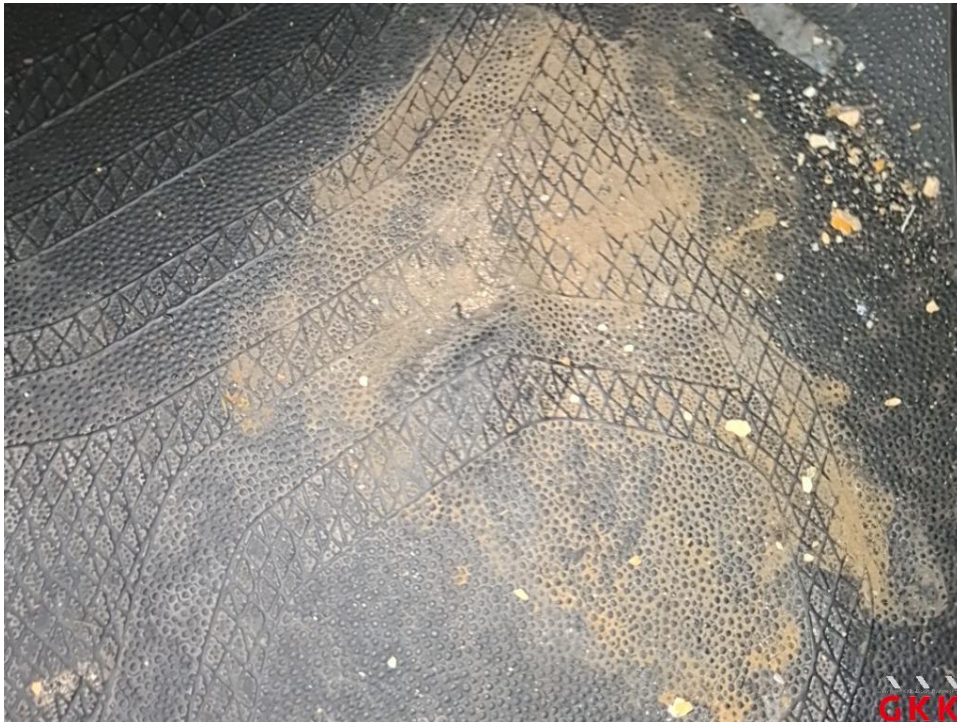
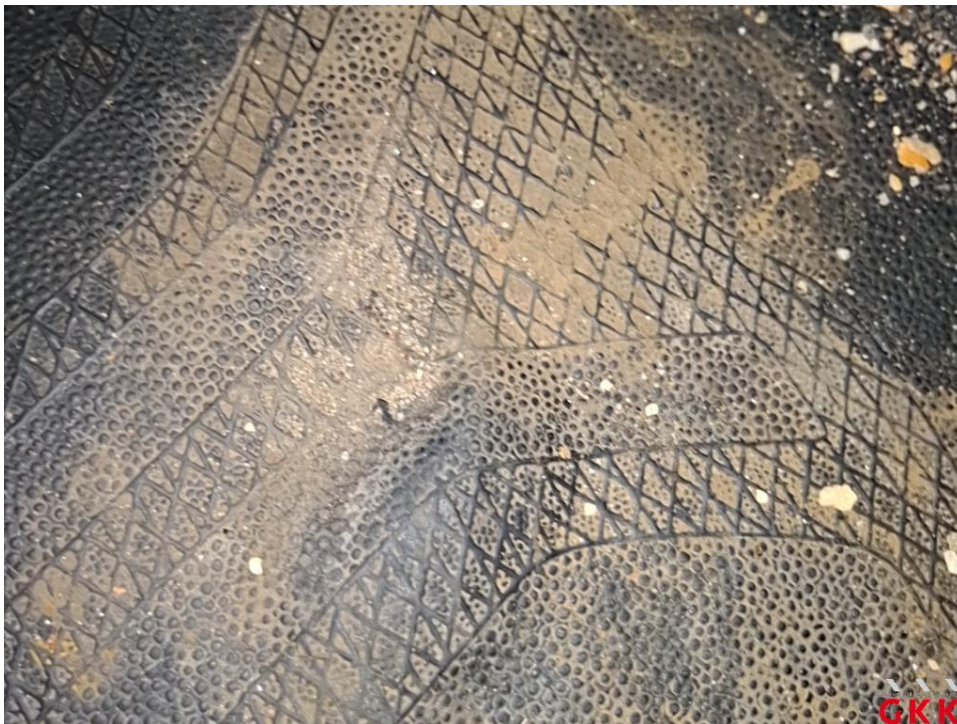
Bild 29 Fahrerhaus, Bodenbelag, beschädigt, Smartrepair

Bild 30 Fahrerhaus, Bodenbelag, beschädigt, Smartrepair
