Halter		Besichtigungszustand	ausreichend
Kennzeichen		Laufleistung (abgelesen)	35.818 km
Hersteller	Opel	Restlauf bis Service	21 Tag(e)
Typ/Modell	MOKKA	HU (Abgelesen aus ZBI)	06/2027
Fahrgestellnummer	VXKUSHNSSNW027085	Leistung / Hubraum	96 kW / 1.199 ccm
Erstzulassung	31.05.2022	Polster/Farbe	Stoff / Anthrazit-Dunkelgrau
Letzte Wartung	06/2025, 27.031 km	Lackierung	Schwarz
Kraftstoffart	Benzin	Getriebe	Automatik

Zustandsbericht

Besichtigungsdatum: 08.06.2026
Protokollnummer: 45824310
Erstellt durch: Paula Kube
Besichtigt durch: Bernd Rieger

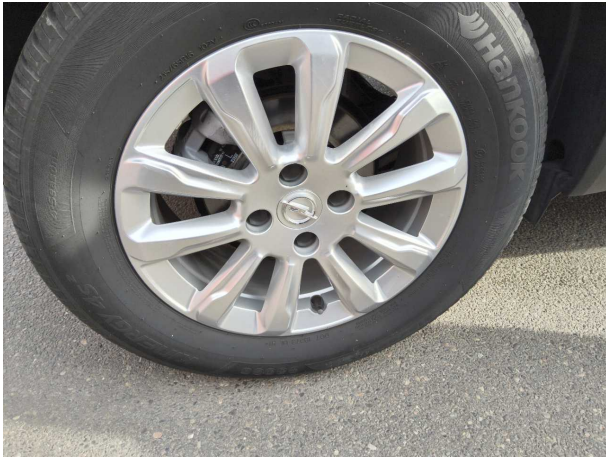
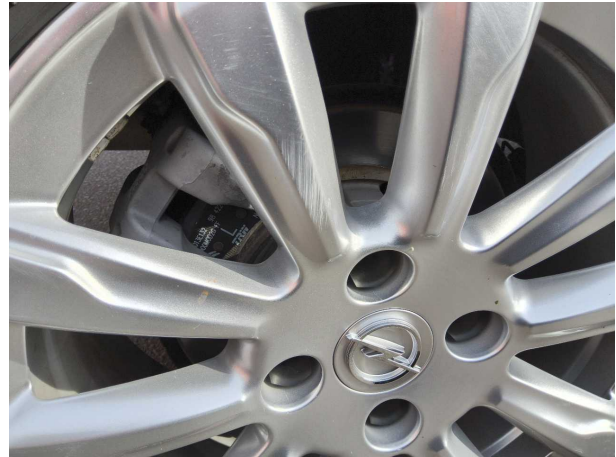
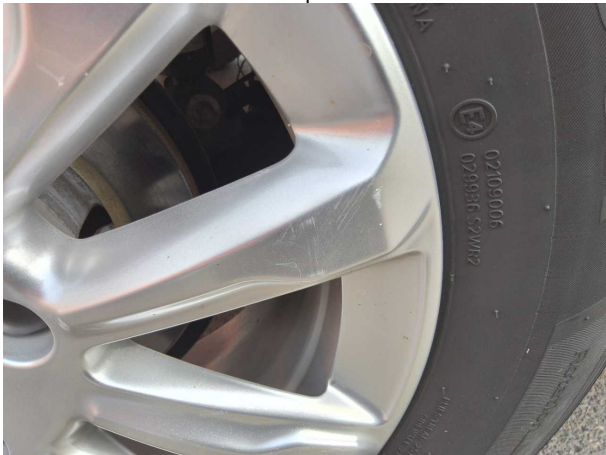
Beschädigung #1: Rad/Reifen: Leichtmetallfelge hinten rechts - verkratzt / verschürft - Smart Repair

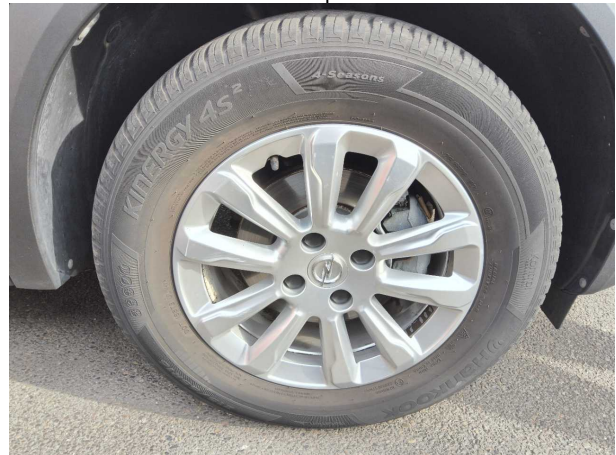
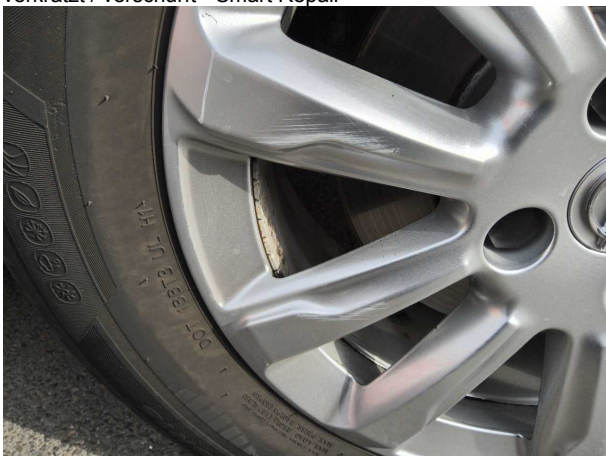
Beschädigung #2: Rad/Reifen: Leichtmetallfelge vorn rechts - verkratzt / verschürft - Smart Repair

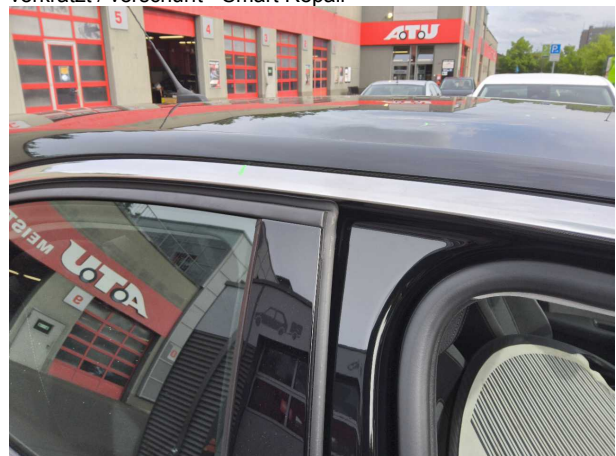
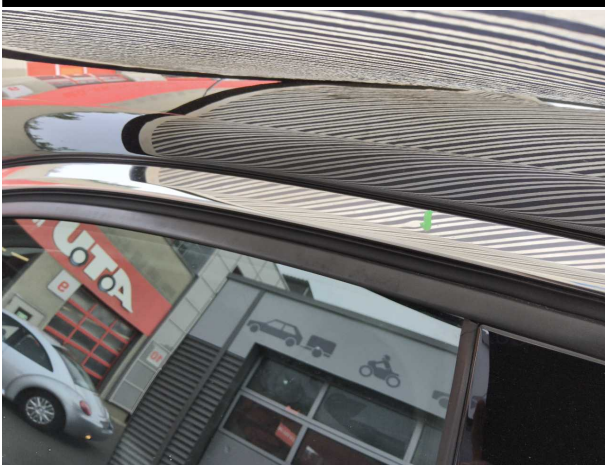
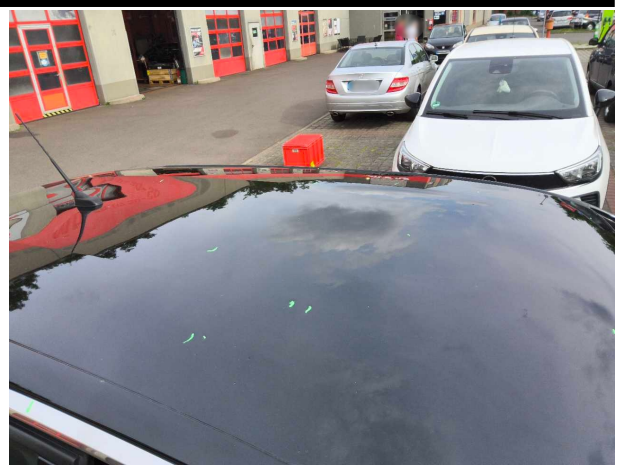
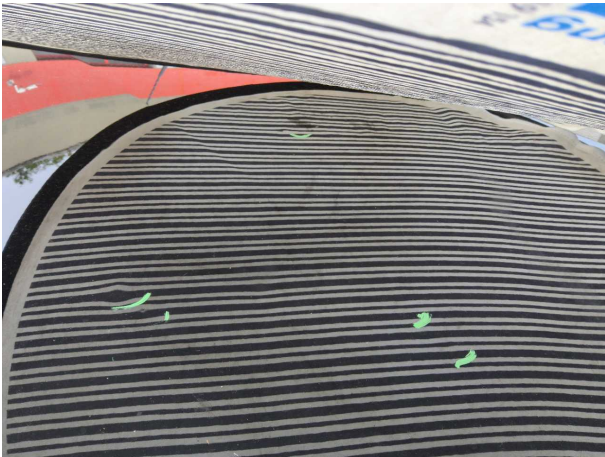
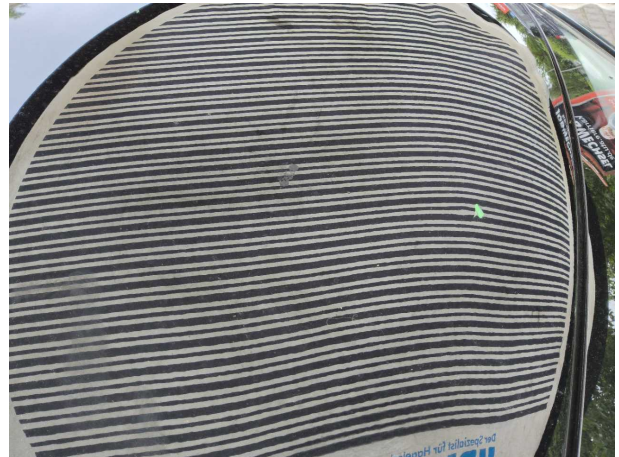
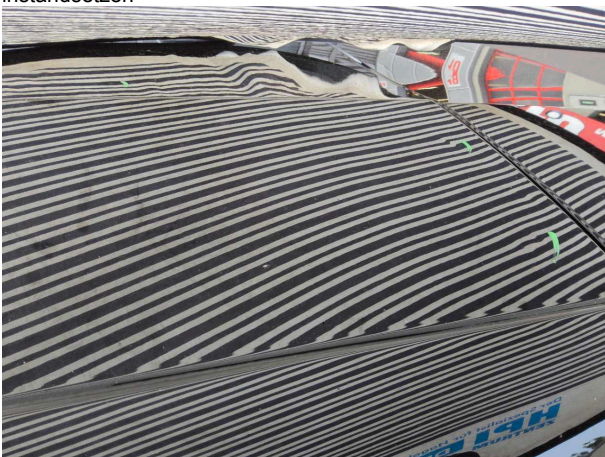
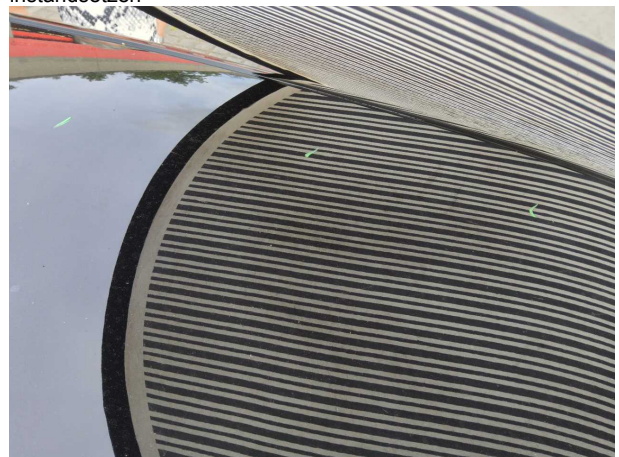
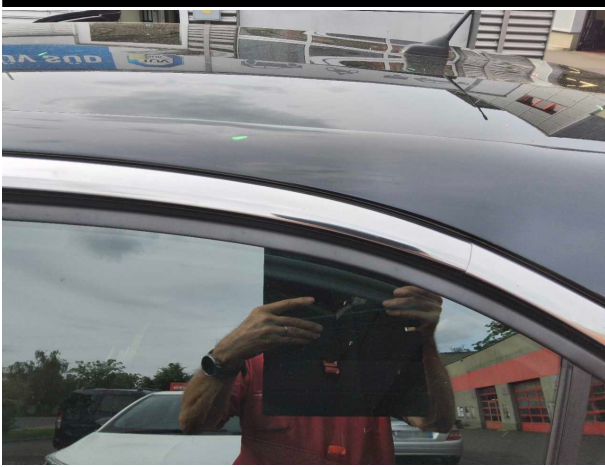
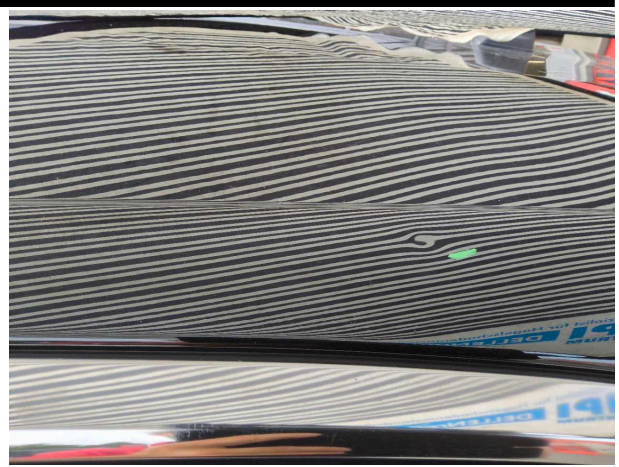
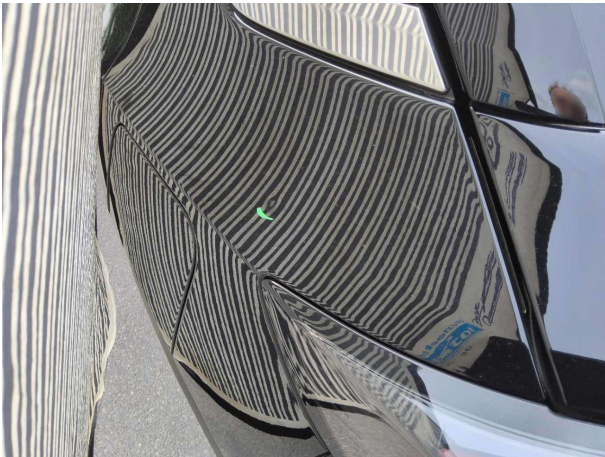
Beschädigung #4: Karosserie: Karosserie - Hagelschaden - instandsetzen
