## » Übersicht

**Auftrags-Nr:** 1002333824  
**Besichtigt am:** 26.02.2026 15:27  
**Berichts-Nr:** 10125931  
**FIN:** WVVZZZAWZPU007472

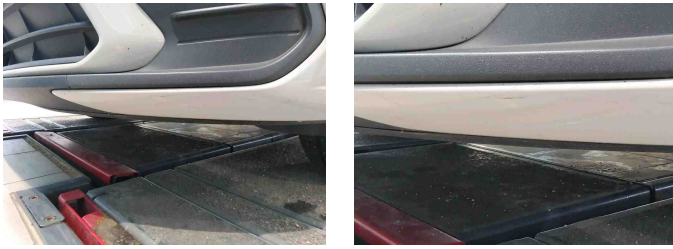
<b>Nr</b>	<b>Bauteil</b>	<b>Schadensbeschreibung</b>	<b>Reparaturempfehlung</b>
1	Stoßfänger vorne	Kratzer	Akzeptabel (Gebrauchsspur)
2	Stoßfänger hinten	Kratzer	Akzeptabel (Gebrauchsspur)
3	Radzierblende vorne links	Kratzer	Akzeptabel (Gebrauchsspur)

1 - Stoßfänger vorne - Kratzer - Akzeptabel (Gebrauchsspur)

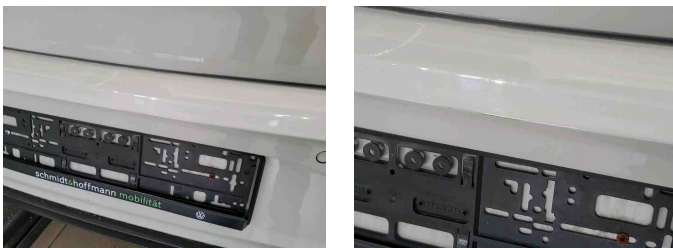
2 - Stoßfänger hinten - Kratzer - Akzeptabel (Gebrauchsspur)

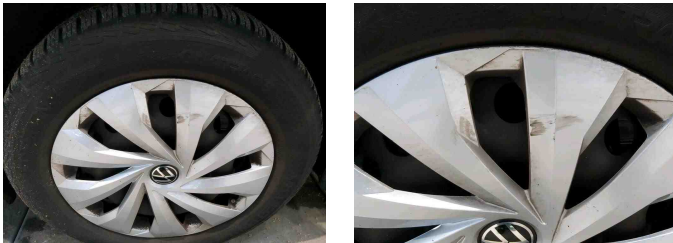
3 - Radzierblende vorne links - Kratzer - Akzeptabel (Gebrauchsspur)
