Zustandsbericht

Hersteller / Modell	e. GO Life 60 Next	Fahrgestellnummer	WNAF1ADE9NA000329
Erstzulassung	22.06.2022	Laufleistung (abgelesen)	33.966 km
HSN/TSN	2216 / AAA 00000	Kraftstoffart / Zylinder	Elektro / 0
Fahrzeugart	PKW Limousine	Antriebsart	Heckantrieb
Schadstoffklasse		Getriebe / Anzahl Gänge	Direktantrieb
Farbe	Weiß Uni	Besichtigungszustand	ausreichend
Leistung / Hubraum	29 kW / 0 ccm	Nächste HU	06/2027
Wartungsheft / Nachweis	vorhanden / unvollständig	Restlauf bis Service	13.000 km
Letzte Wartung	06/2025 bei 26.704 km	Polsterart	Stoff
Vorschaden	Keine Feststellbar	Polsterfarbe	Anthrazit-Schwarz
Nachlackierung	Keine Feststellbar	zul. Gesamtgewicht	kg
Dokumente	ZB vorhanden	Anzahl Halter	unbekannt
Schlüssel soll/list	2/2	Anzahl Sitze / Türen	4 / 3
Vertragsnummer	50138008	Re-Import

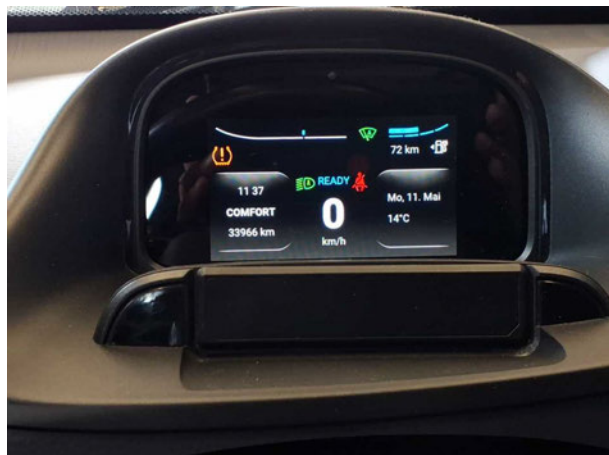
Nr.	Bauteilgruppe	Beschreibung
1	Rad/Reifen	Drucksensor (Folgekosten möglich) - leuchtet - befunden ggf. instandsetzen
2	Unterlagen	Serviceheft (Intervall überzogen, fällig nach 12 Monaten) - entspricht nicht den Leasingvorgaben - Wertminderung

Beschädigung #1: Rad/Reifen: Drucksensor (Folgekosten möglich) - leuchtet - befunden ggf. instandsetzen

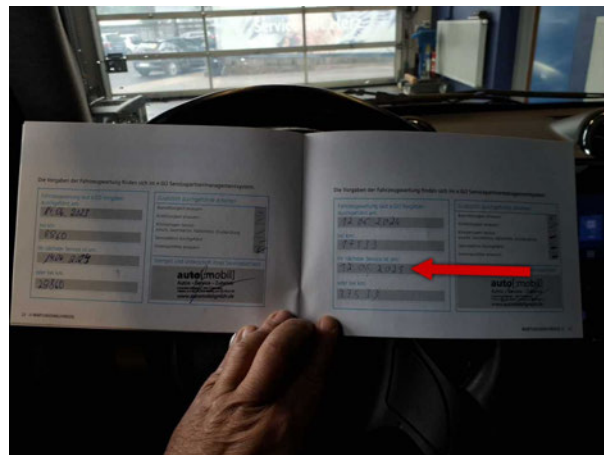
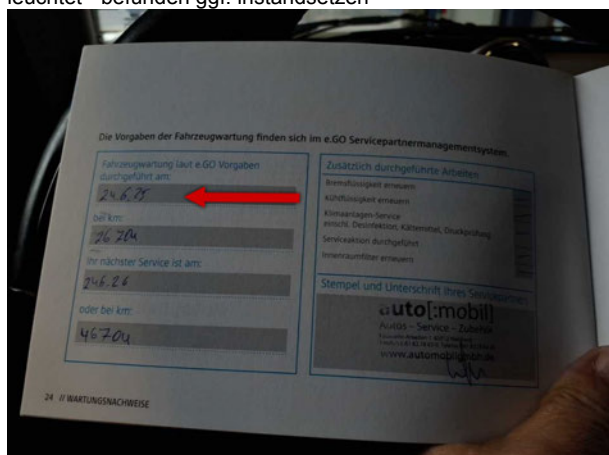
Beschädigung #2: Unterlagen: Serviceheft (Intervall überzogen, fällig nach 12 Monaten) - entspricht nicht den Leasingvorgaben -
