| <b>Fahrzeug:</b> | <b>FORD Focus 1,5 EcoBlue Titanium Turnier Auto Kombi 5-türig 1499 ccm 115 PS / 85 KW Diesel 8-Gang Automatik</b> | | |
| Amtliches Kennzeichen: | M -BT 1173 | Fahrgestell-Nummer: | WF0PXXGCHPRK23541 |

## Wertgutachten für Allane SE

### Vorgang

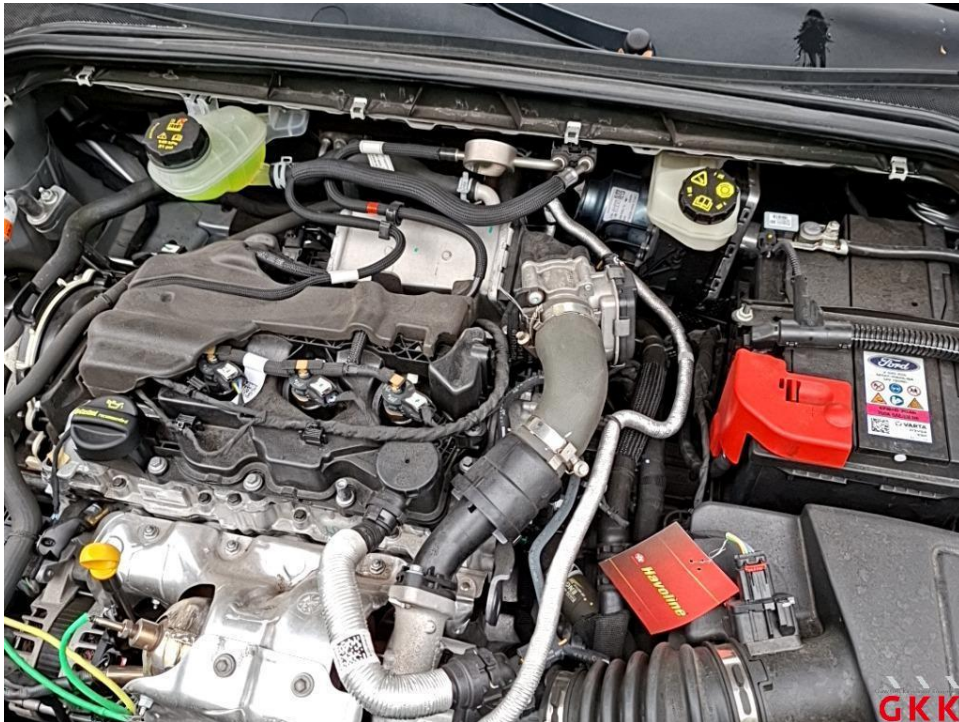
| Reifen, Felgen, Radkappen (Angaben ohne MwSt.) | Reparaturkosten | ÜDV |
|---|---|---|
| Motor Ladeluftschlauch, beschädigt, ersetzen (Bild 12, Bild 13) | 108,72 € | 108,72 € |

Bild 12. Motor, Ladeluftschlauch, beschädigt, ersetzen

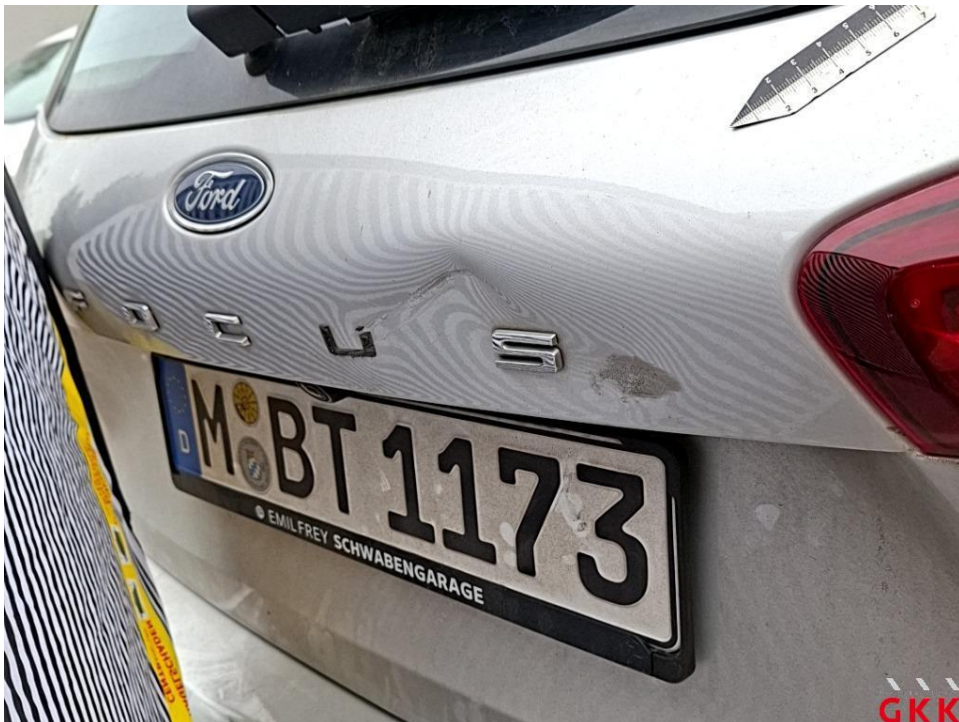
| Reifen, Felgen, Radkappen (Angaben ohne MwSt.) | Reparaturkosten | ÜDV |
|---|---|---|
| Fahrzeug Heck, Unfallschaden, Unfallschaden beheben (Bild 14, Bild 15, Bild 16, Bild 17, Bild 18, Bild 19) | 2373,06 € | 2373,06 € |

Bild 16. Fahrzeug, Heck, Unfallschaden, Unfallschaden beheben

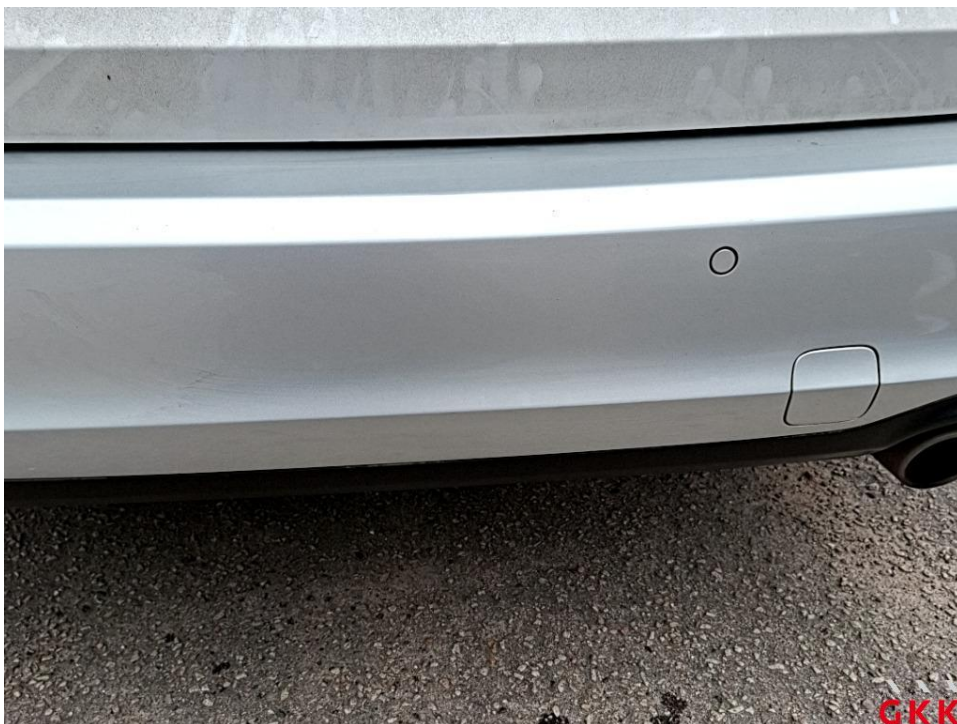
Bild 17. Fahrzeug, Heck, Unfallschaden, Unfallschaden beheben

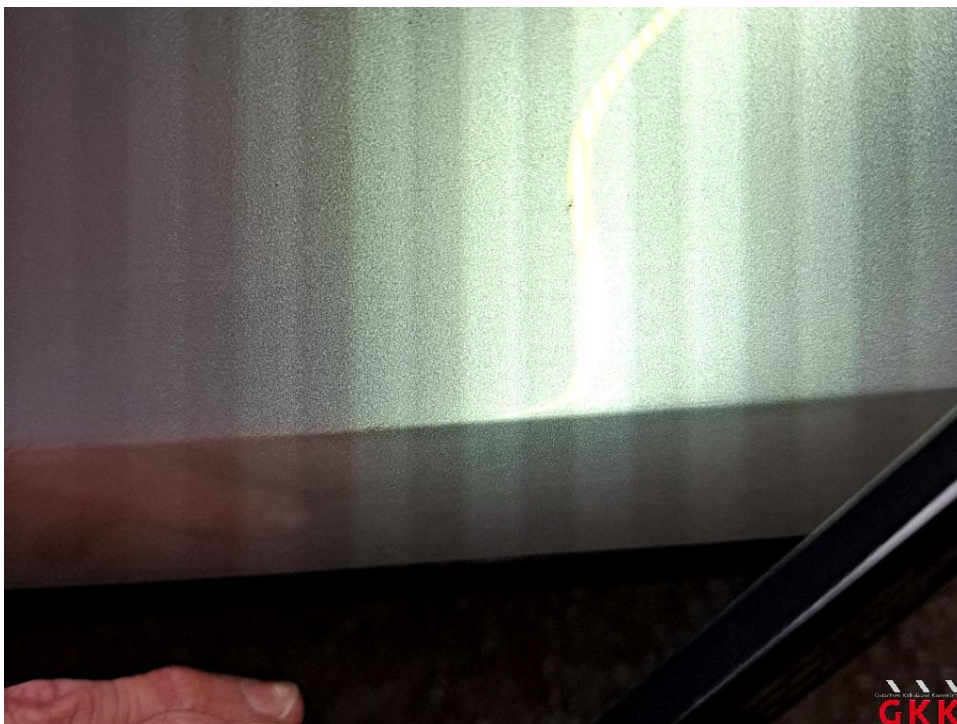
Bild 18. Fahrzeug, Heck, Unfallschaden, Unfallschaden beheben

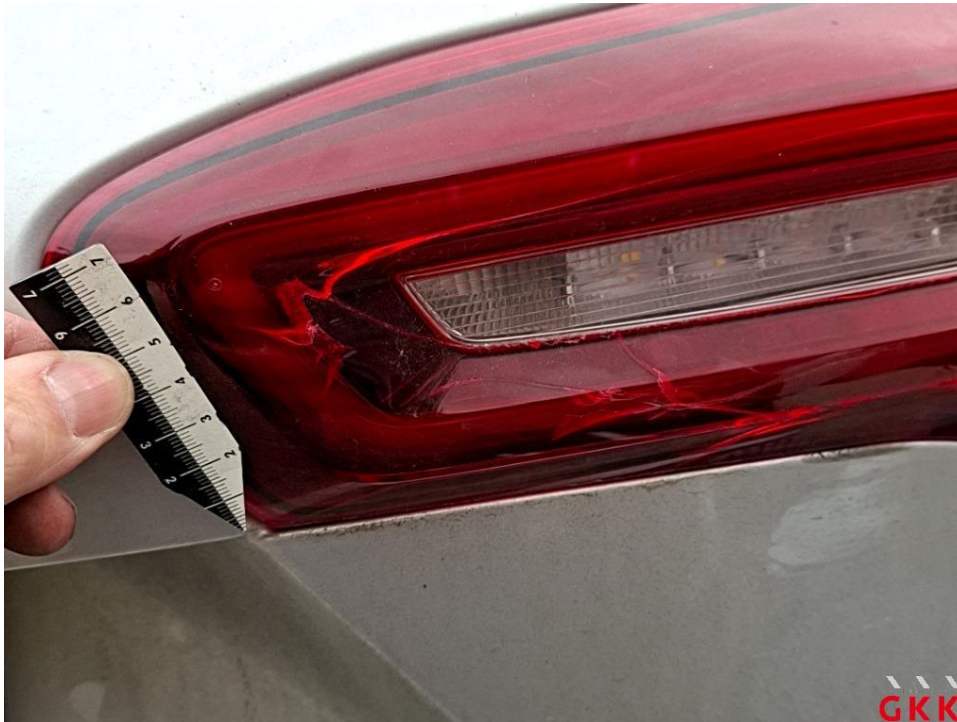
Bild 19. Fahrzeug, Heck, Unfallschaden, Unfallschaden beheben

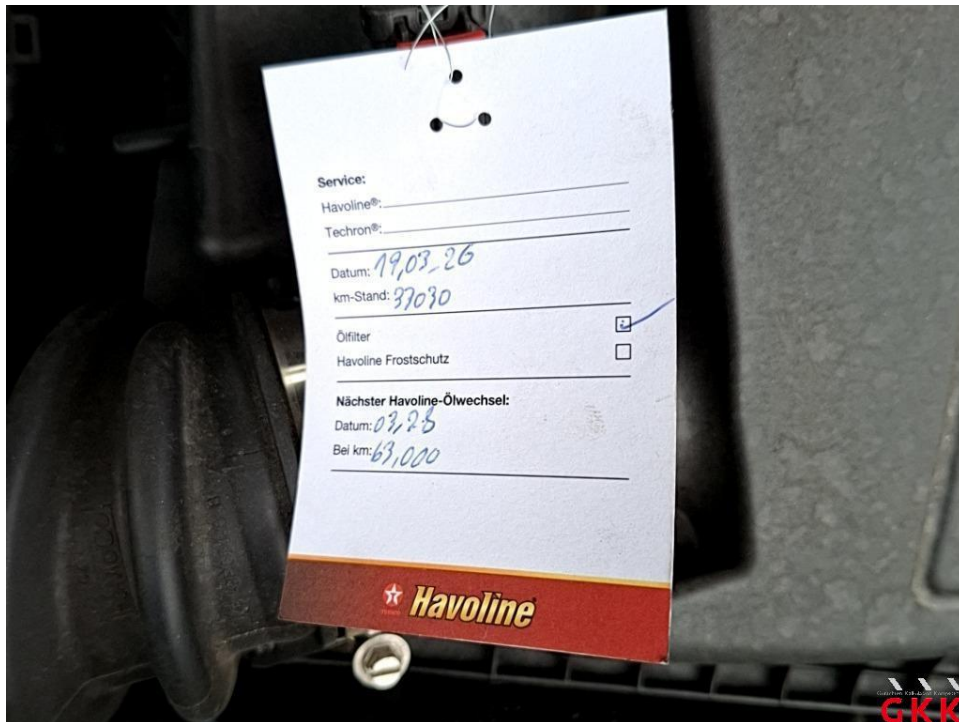
| Reifen, Felgen, Radkappen (Angaben ohne MwSt.) | Reparaturkosten | ÜDV |
|---|---|---|
| Inspektion groß Mittelklasse, kein gültiger Nachweis vorhanden, durchführen (Bild 20) | 531,81 € | 531,81 € |

Bild 20. Inspektion groß, Mittelklasse, kein gültiger Nachweis vorhanden, durchführen
