Zustandsbericht / Minderwertgutachten

Auftraggeber Mobilize Financial Services, eine Marke der RCI Banque S.A., Niederlassung
Deutschland, Jagenbergstr. 1, 41468 Neuss
Besichtigung 05.03.2026

| Typ / Verkaufsbez. | Austral (07.2022->) / Austral 1.3 TCe 160 Mild-Hybrid Evolution (EU 6d) | Aufbauart | Kombi |

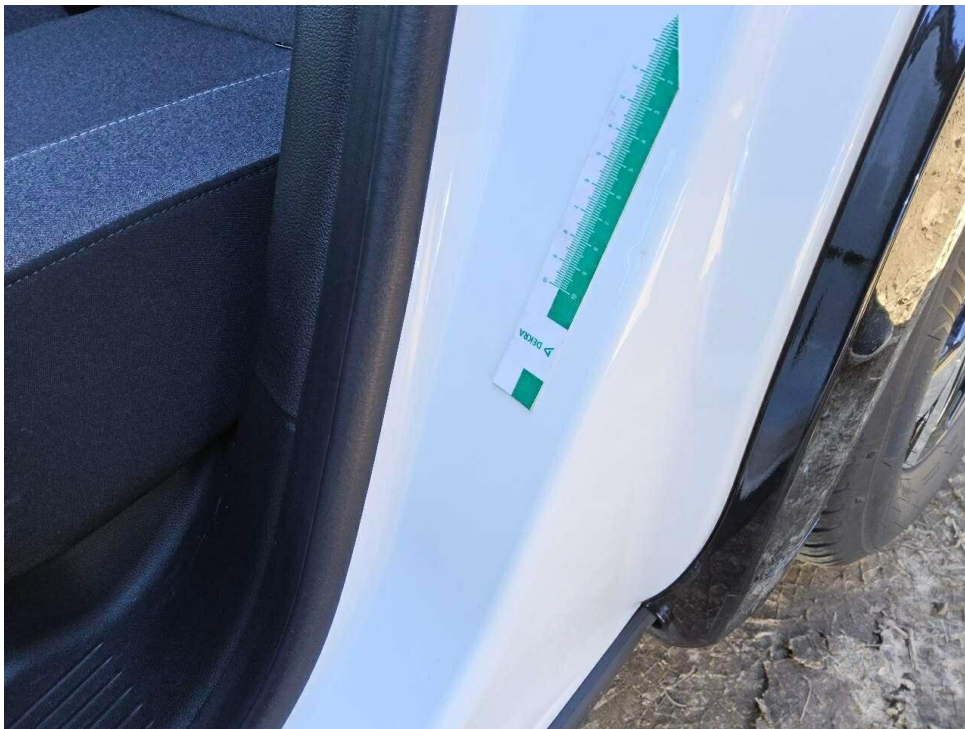
Bild 10 : Tür hinten links Einstieg, eingedellt, smart repair

1. Stoßfänger hinten, Mittelteil und Unterteil deformiert, erneuern (Bild 11, 12)
2. Blende Radlauf vorne rechts, Kratzer, smart repair (Bild 15)
3. Handschuhfachkastendeckel, Kratzer, erneuern (Bild 16)
4. Tür vorne rechts Einstieg Lackierung, zerkratzt, smart repair (Bild 14)
5. Tür hinten rechts Einstieg Lackierung, zerkratzt, smart repair (Bild 13)
6. Tür hinten links Einstieg, eingedellt, smart repair (Bild 10)

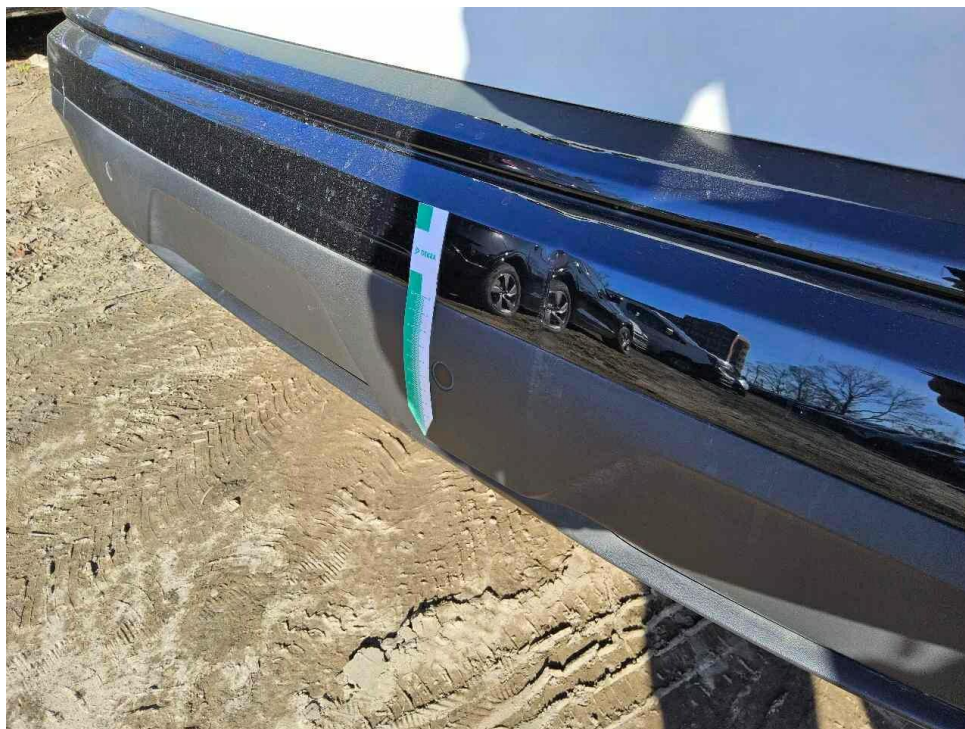
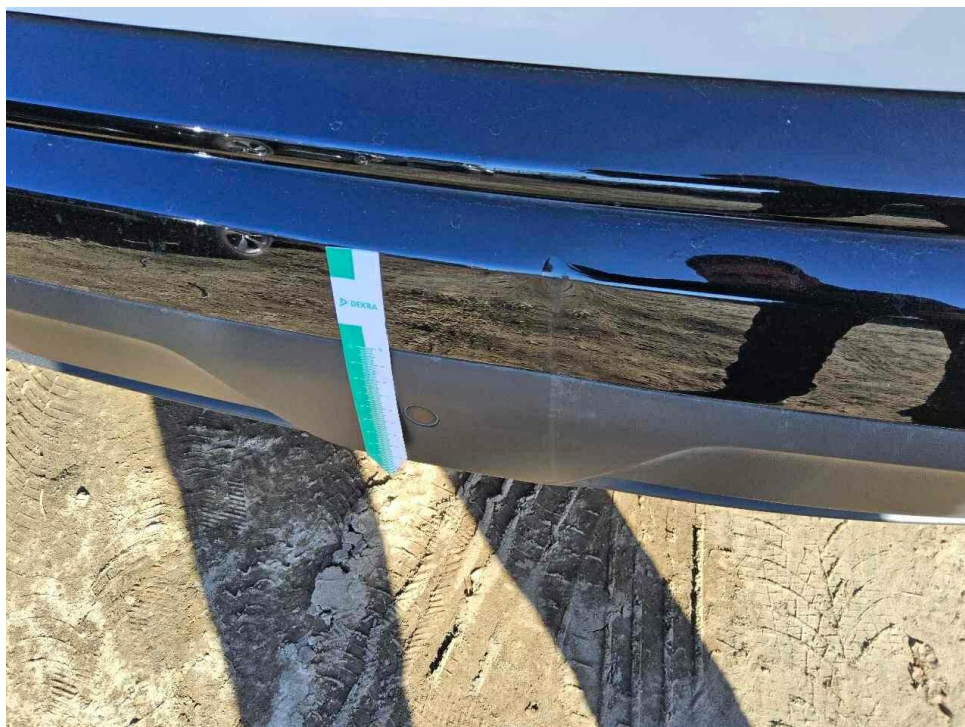
Bild 11 : Stoßfänger hinten, Mittelteil und Unterteil deformiert

Bild 12 : Stoßfänger hinten, Mittelteil und Unterteil deformiert

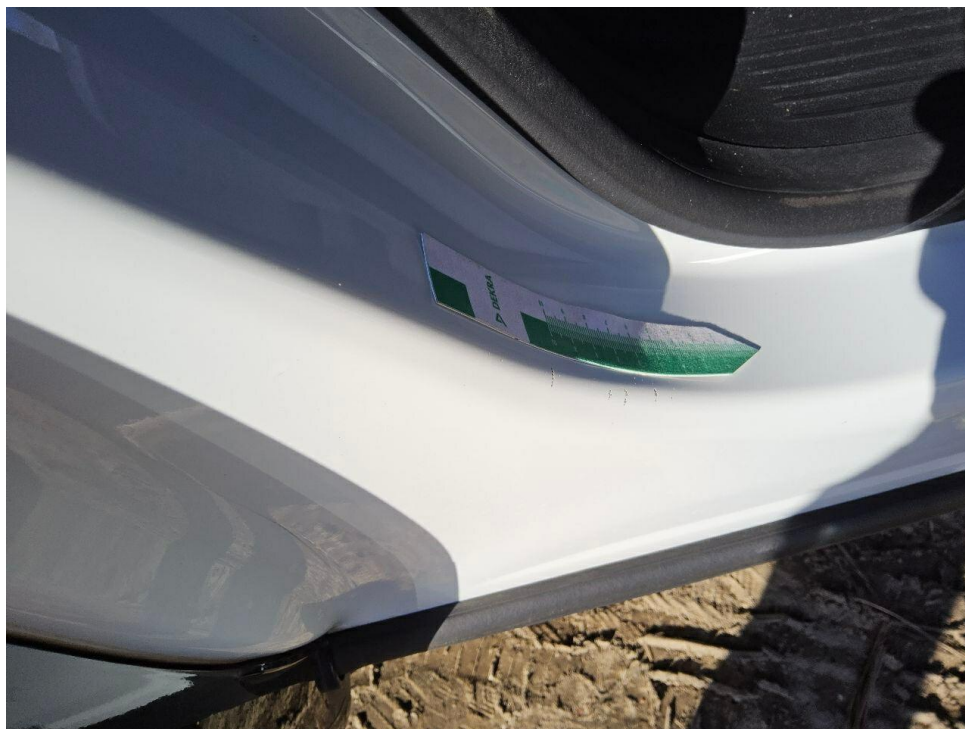
Bild 13 : Tür hinten rechts Einstieg Lackierung, zerkratzt, smart repair

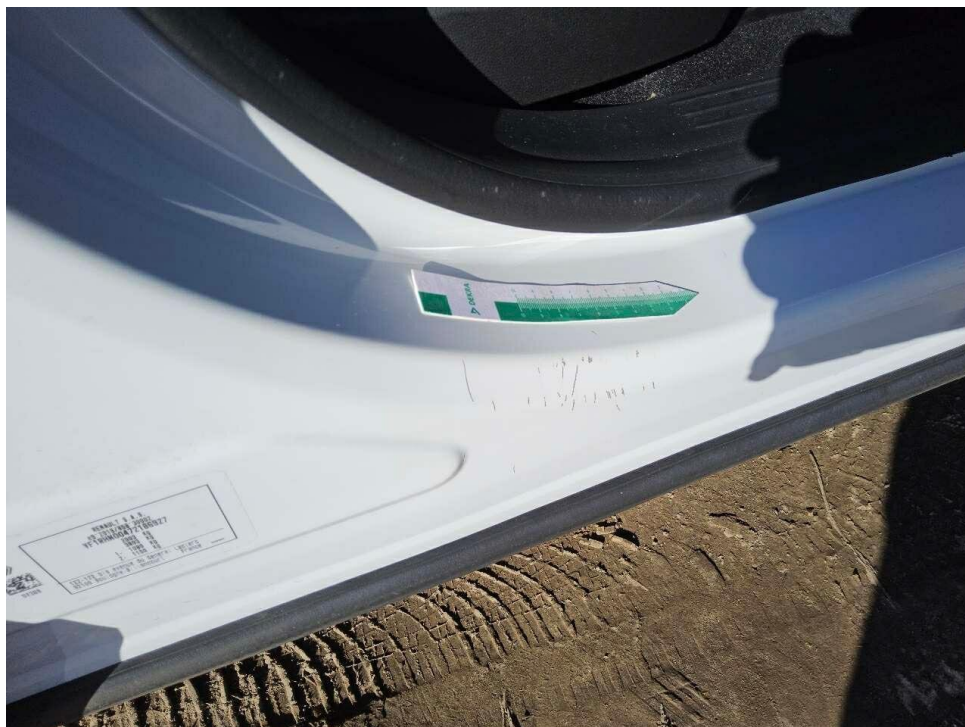
Bild 14 : Tür vorne rechts Einstieg Lackierung, zerkratzt, smart repair

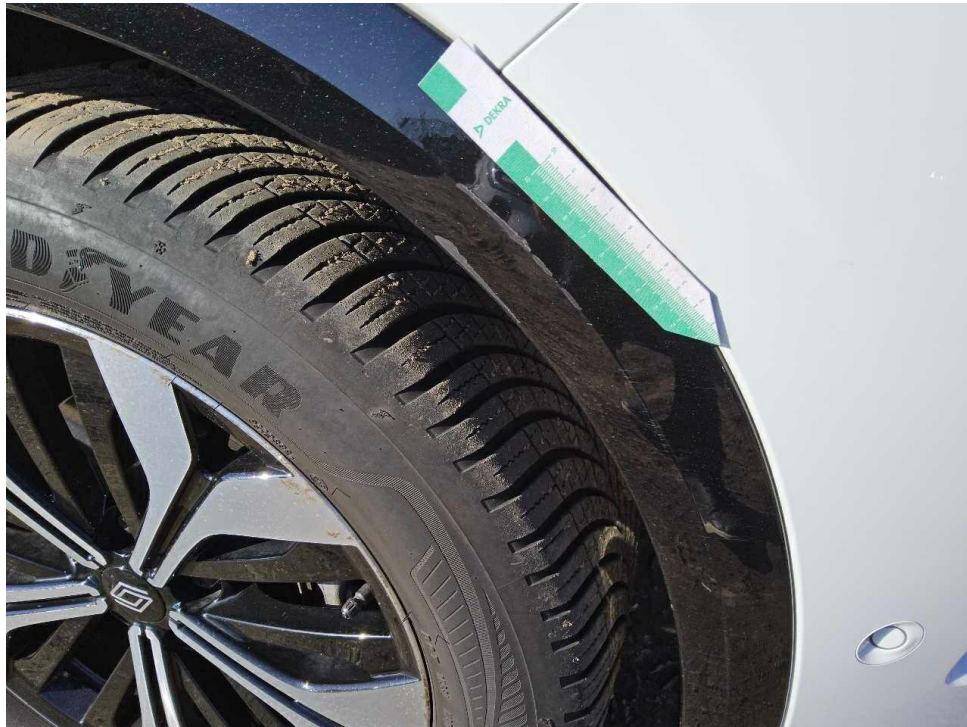
Bild 15 : Blende Radlauf vorne rechts, Kratzer

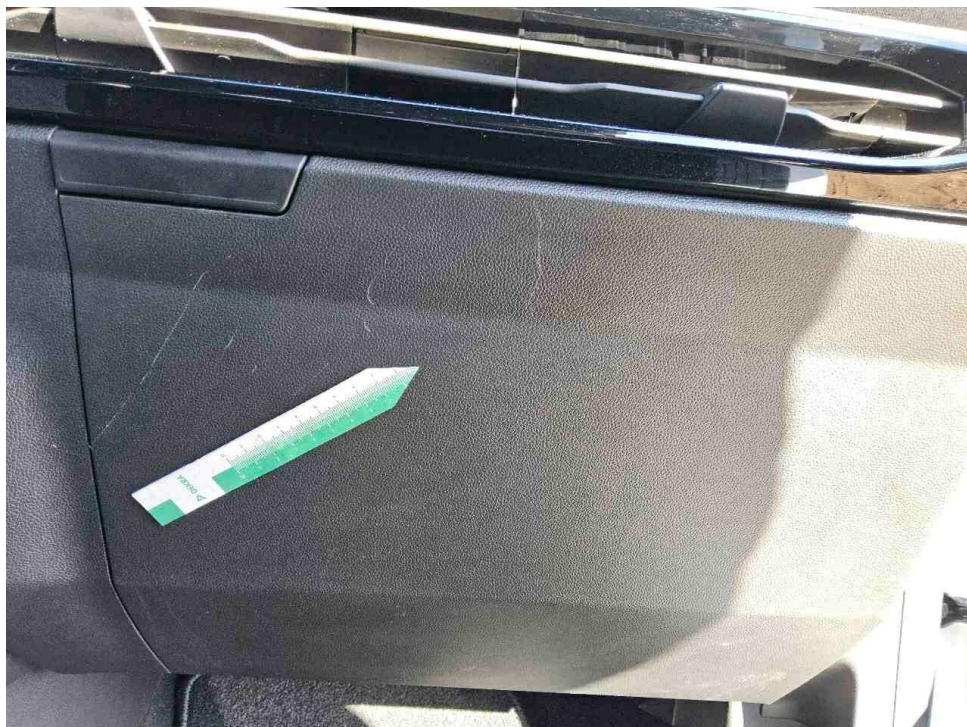
Bild 16 : Handschuhfachkastendeckel, Kratzer
