# Zustandsbericht

Protokollnummer: 43942090  
Auftrags-Nr / Referenz: 52416915  
Besichtigungsdatum: 13.02.2026

<b>Hersteller / Modell</b>	Volvo XC60 B4 B Core		
<b>Kennzeichen</b>	HH-EF 2233	<b>Fahrgestellnummer</b>	LYVUZK9V5RB798674
<b>Erstzulassung</b>	18.01.2024	<b>Laufleistung (abgelesen)</b>	11.557 km
<b>HSN/TSN</b>	9101 / BRT 00018	<b>Kraftstoffart / Zylinder</b>	Hybr.Benzin/E / 4
<b>Fahrzeugart</b>	Geländewagen	<b>Antriebsart</b>	Frontantrieb
<b>Schadstoffklasse</b>	EURO6;WLTP;AP;PI/CI; M, N1 I	<b>Getriebe / Anzahl Gänge</b>	Automatik
<b>Farbe</b>	Schwarz Metallic	<b>Besichtigungszustand</b>	ausreichend
<b>Leistung / Hubraum</b>	145 kW / 1.969 ccm	<b>Nächste HU</b>	01/2027
<b>Wartungsheft / Nachweis</b>	vorhanden / vollständig	<b>Restlauf bis Service</b>	11 Monat(e)
<b>Letzte Wartung</b>	01/2026 bei 11.500 km	<b>Polsterart</b>	Stoff
<b>Vorschaden</b>	Keine Feststellbar	<b>Polsterfarbe</b>	Schwarz-Grau
<b>Nachlackierung</b>	Keine Feststellbar	<b>zul. Gesamtgewicht</b>	2.400 kg
<b>Dokumente</b>	ZB I / II nicht vorhanden	<b>Anzahl Halter</b>	1

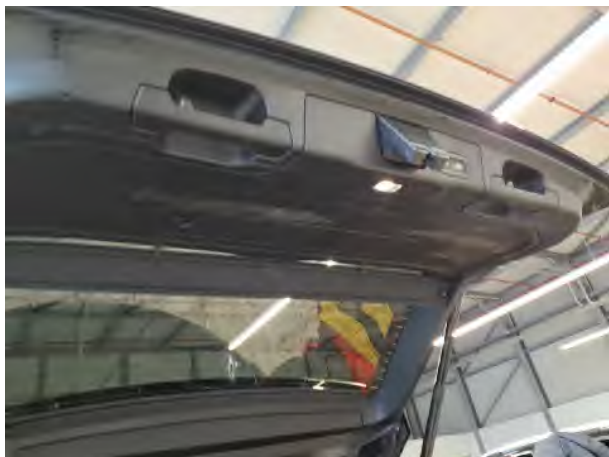
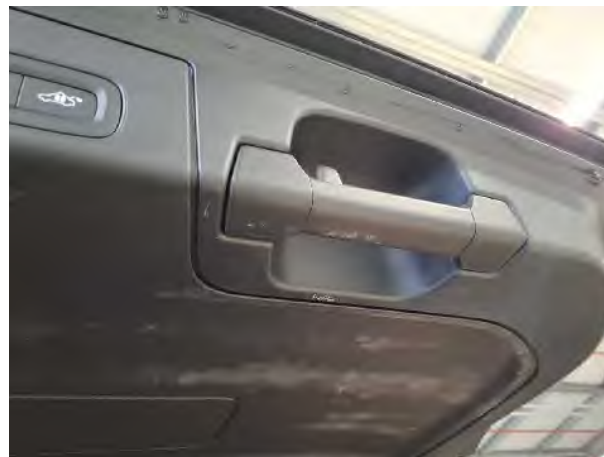
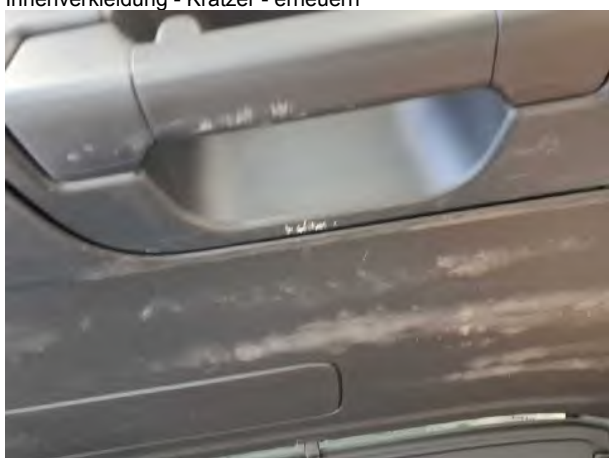
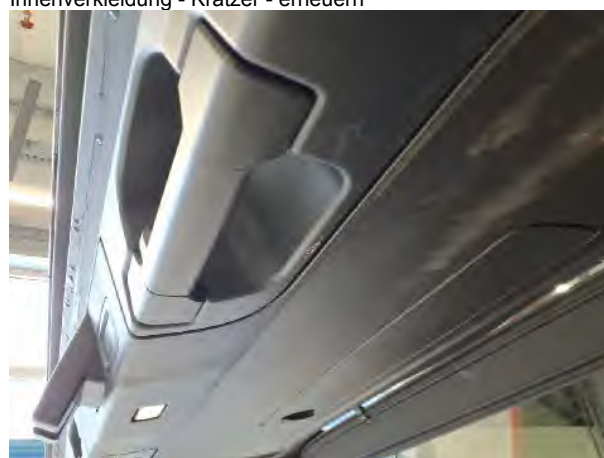
**Beschädigung #1:** Verkleidungen/Abdeckungen: Heckdeckel, Innenverkleidung - Kratzer - erneuern

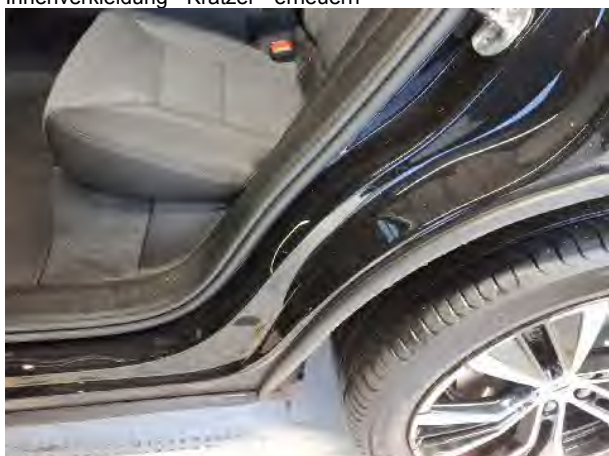
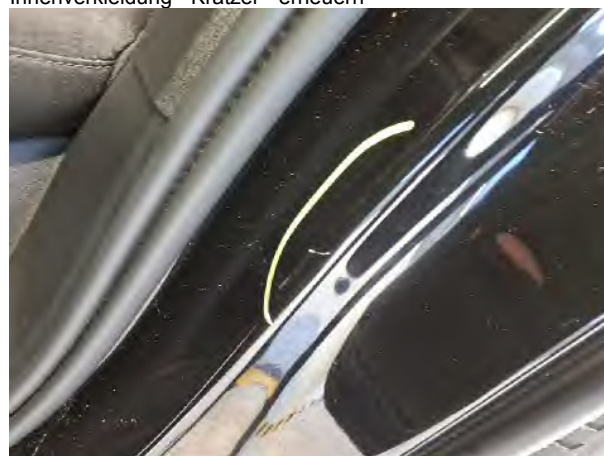
**Beschädigung #2:** Seitenwand links: Einstieg - Kratzer - Smart Repair

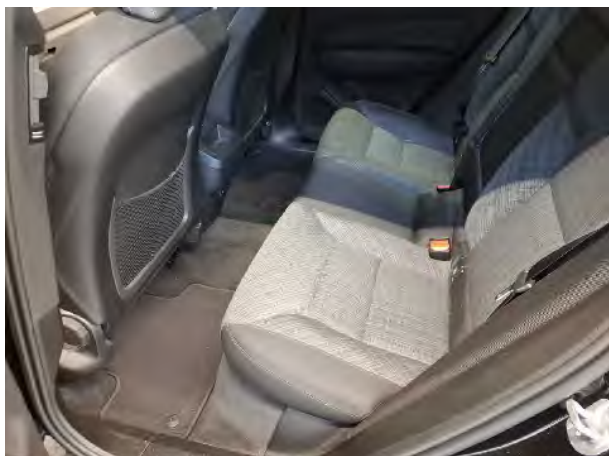
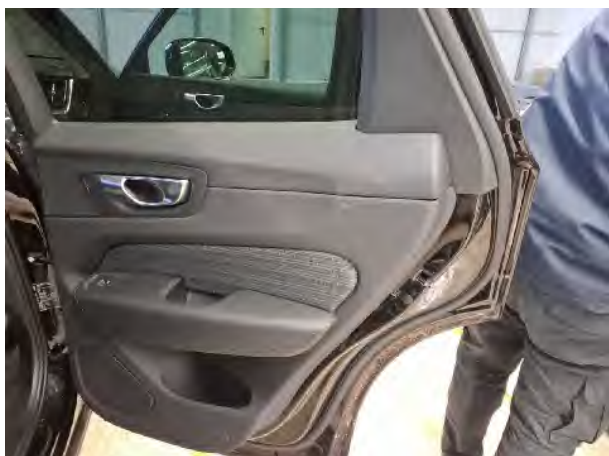
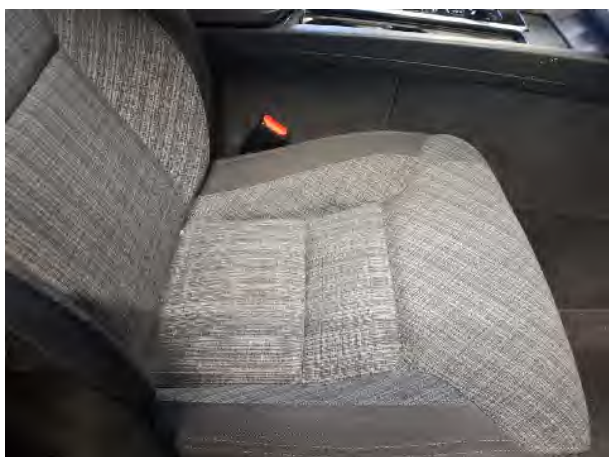
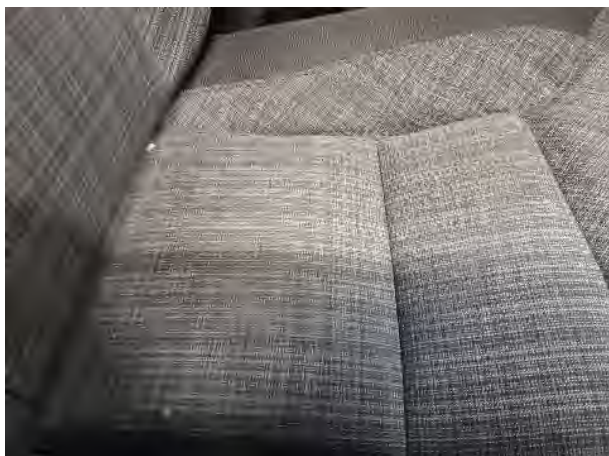
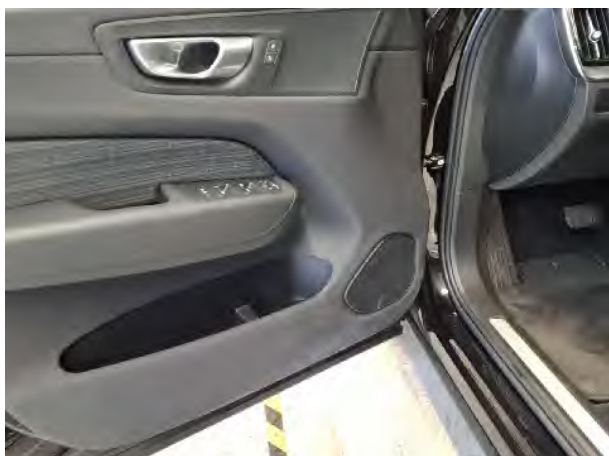
**Beschädigung #3:** Interieur: Innenraum - verschmutzt - aufbereiten

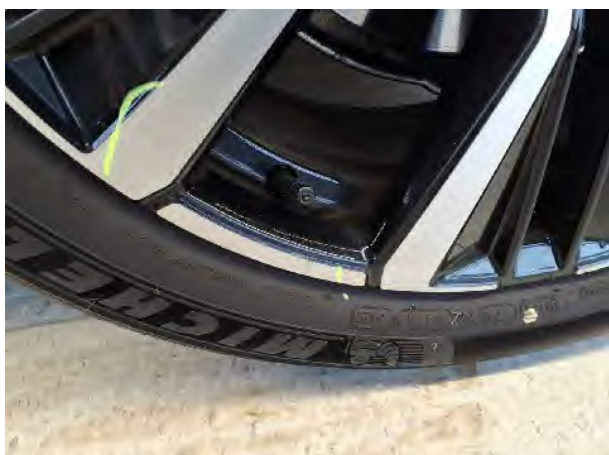
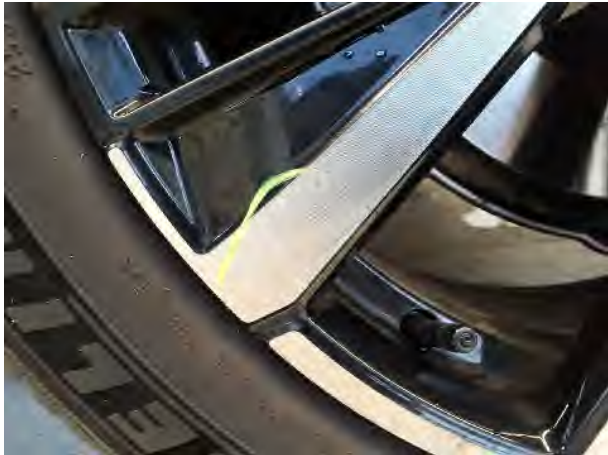
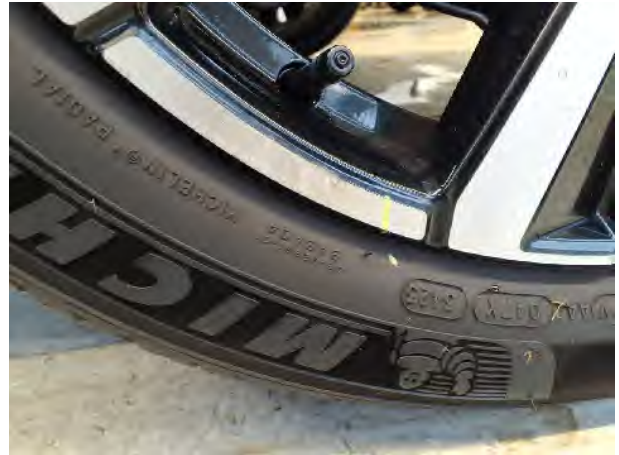
**Beschädigung #4:** Rad/Reifen: Leichtmetallfelge hinten links - Kratzer - Wertminderung

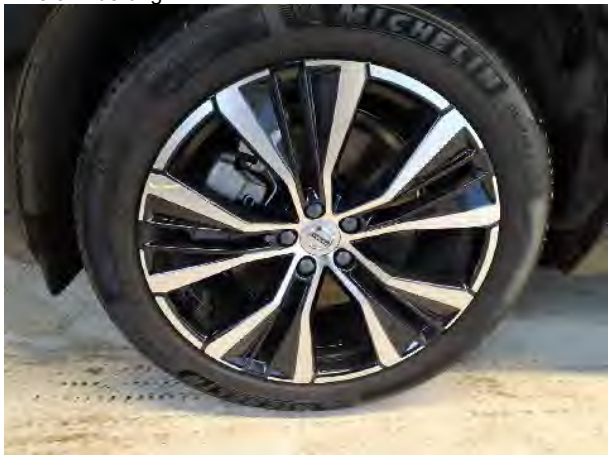
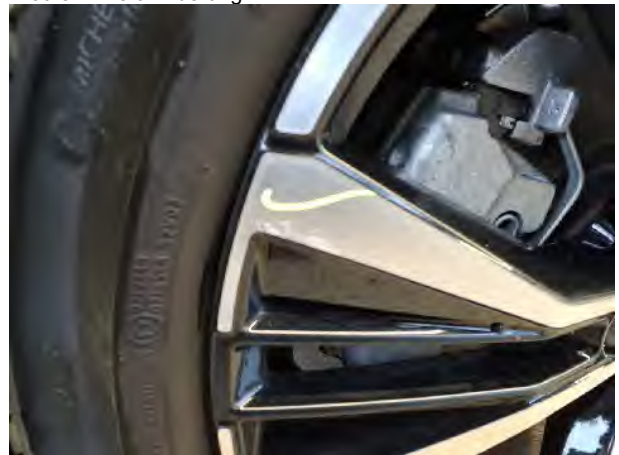
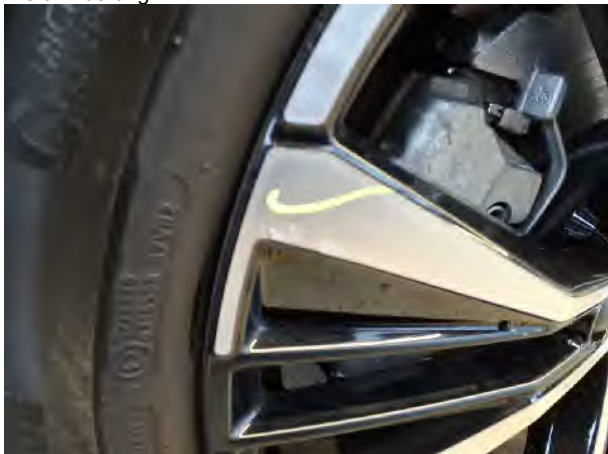
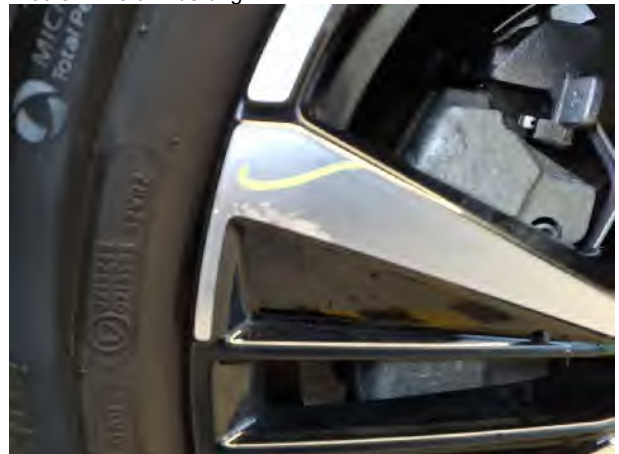
**Beschädigung #5:** Rad/Reifen: Leichtmetallfelge vorn links - Kratzer - Wertminderung

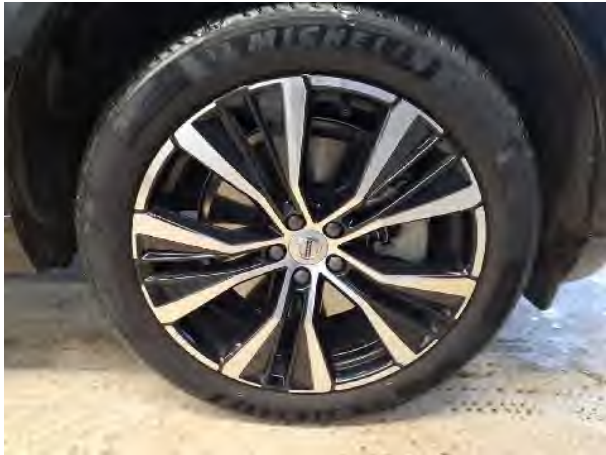
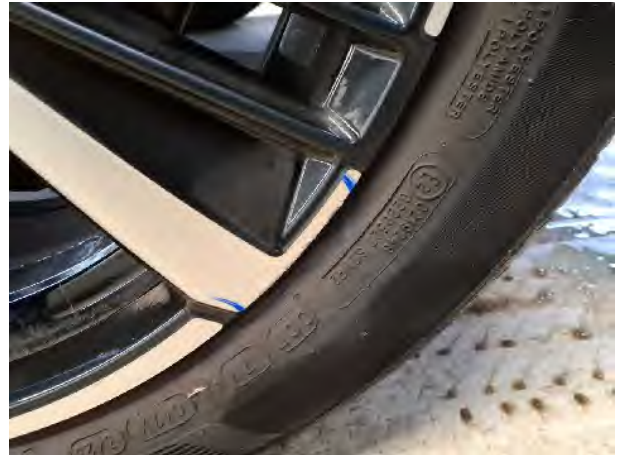
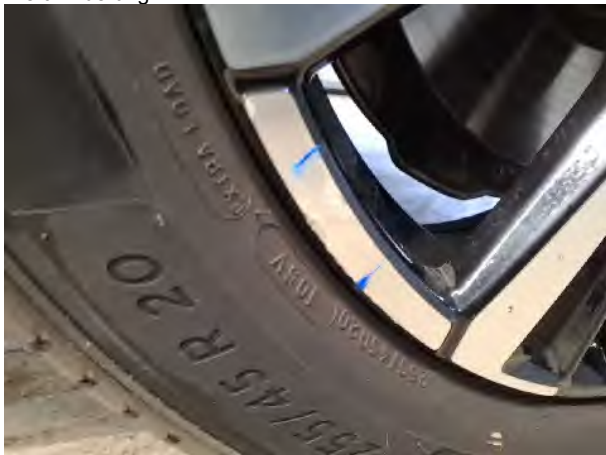
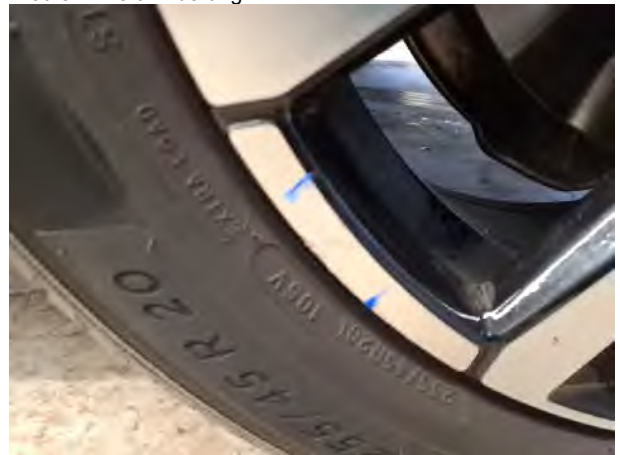
**Beschädigung #6:** Rad/Reifen: Leichtmetallfelge vorn rechts - Kratz...  
Wertminderung

**Beschädigung #6:** Rad/Reifen: Leichtmetallfelge vorn rechts -  
Kratzer - Wertminderung

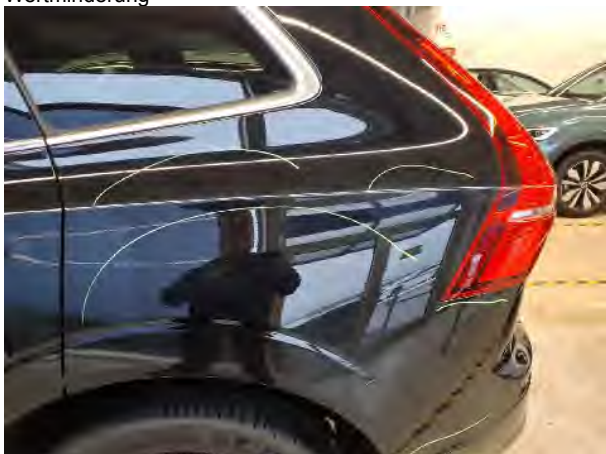
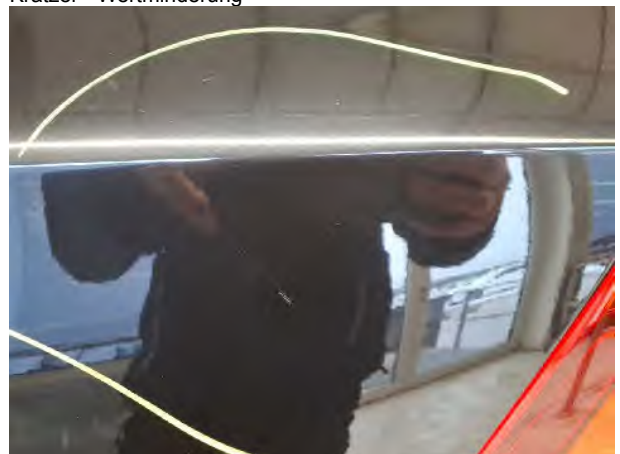
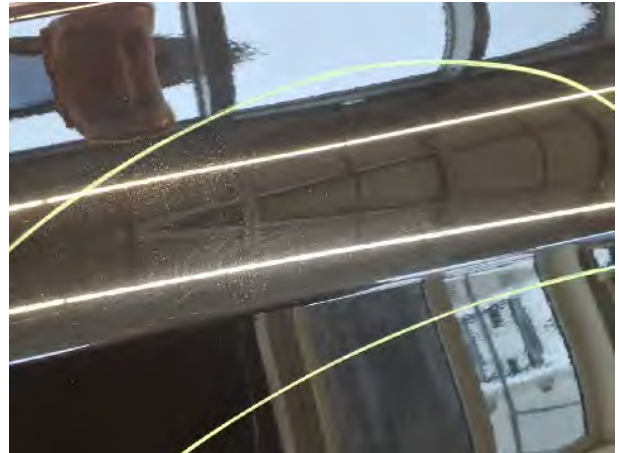
**Beschädigung #7:** Seitenwand links: Seitenwand - Kratzer - Smart  
Repair

**Beschädigung #7:** Seitenwand links: Seitenwand - Kratzer - Smart Repair

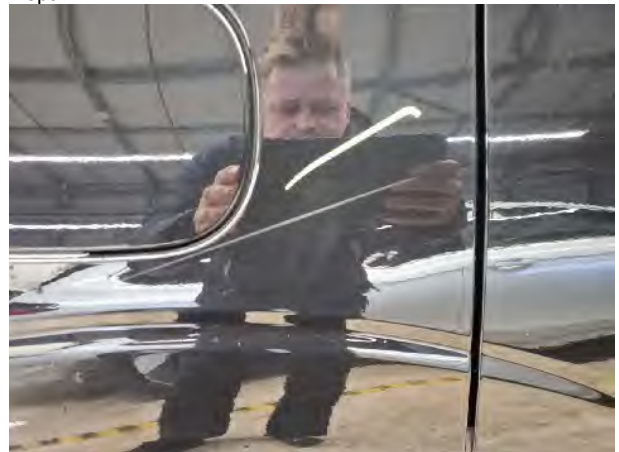
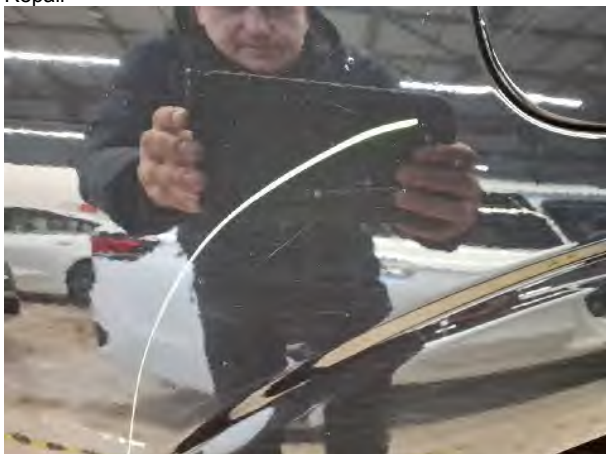
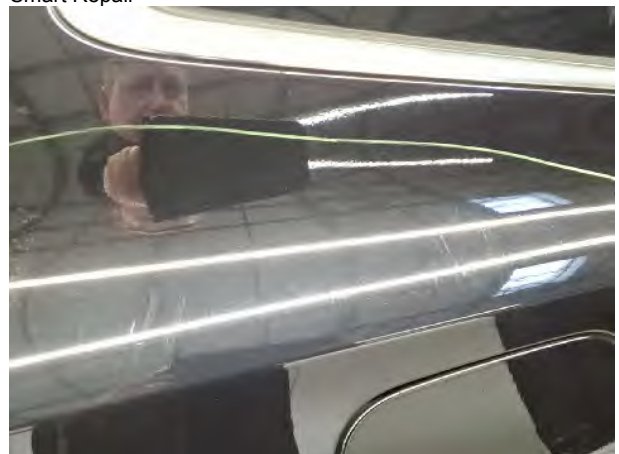
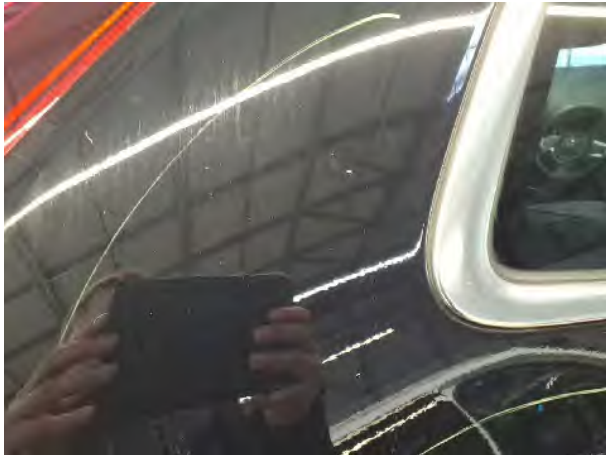
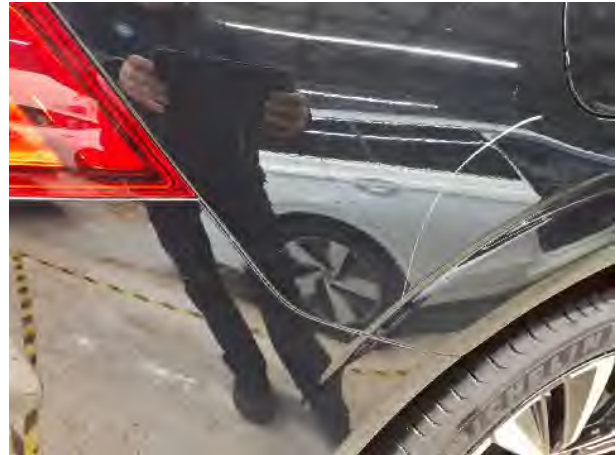
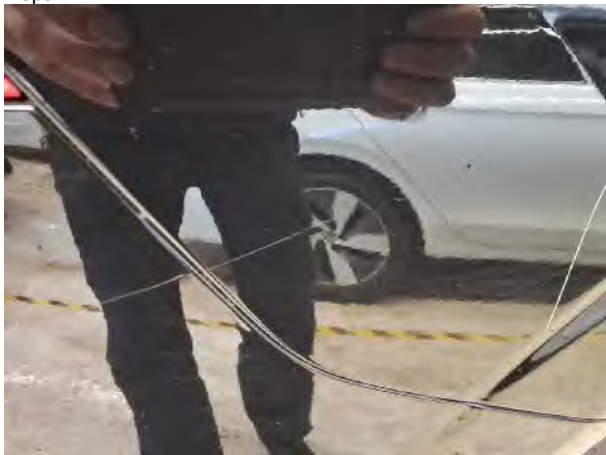
**Beschädigung #8:** Seitenwand rechts: Seitenwand - Kratzer - Smart Repair

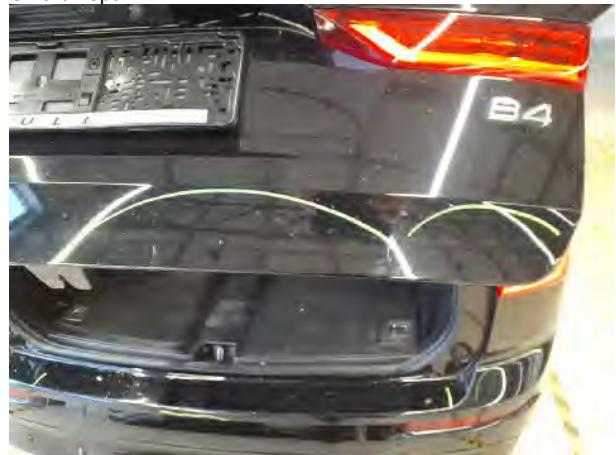
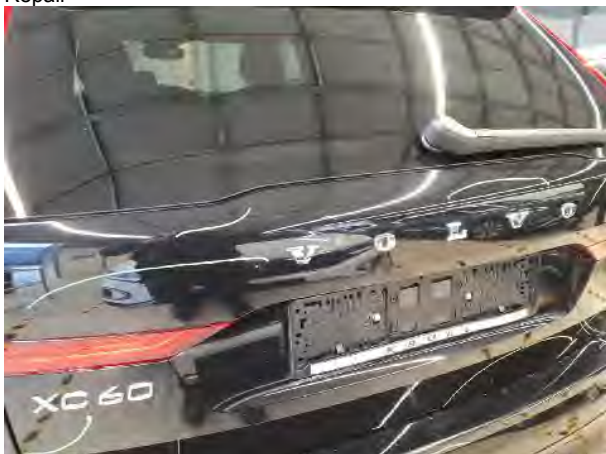
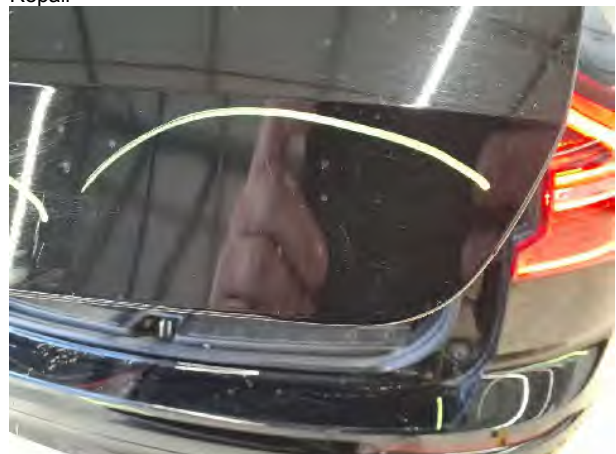
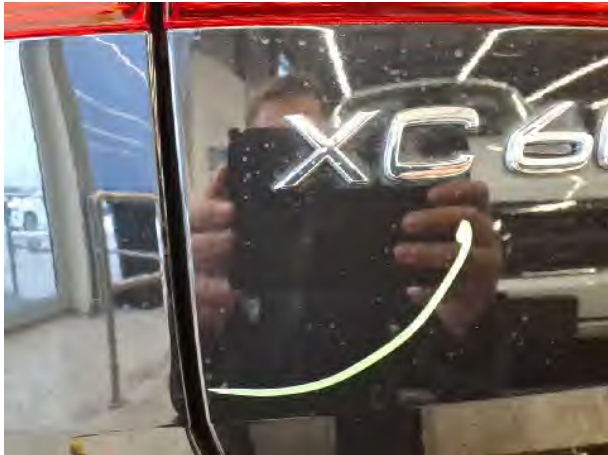
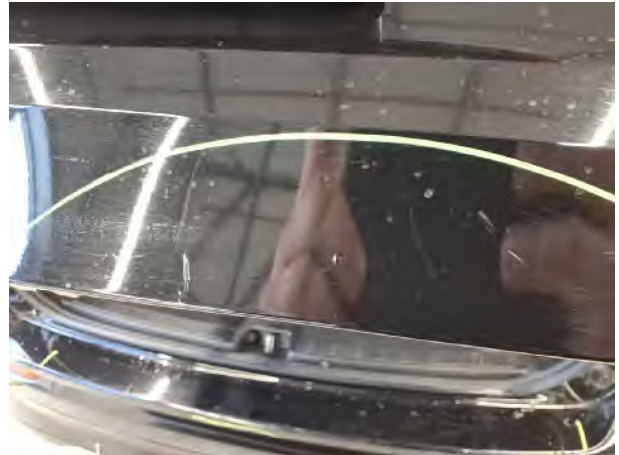
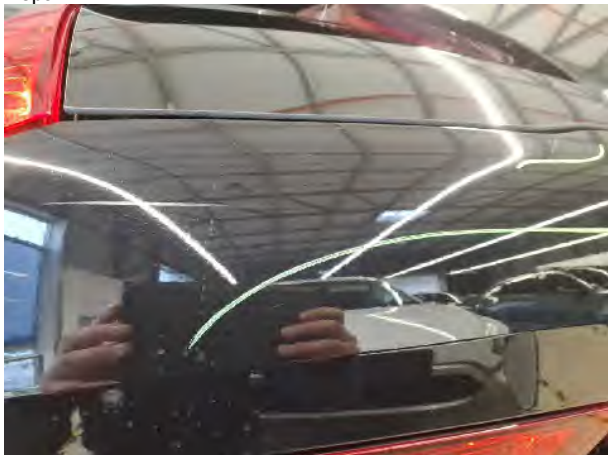
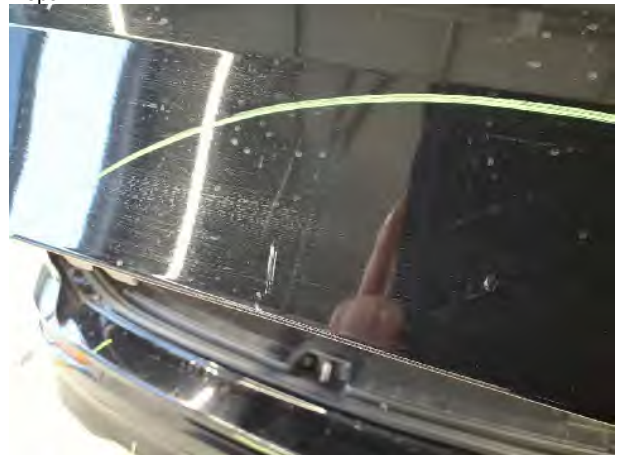
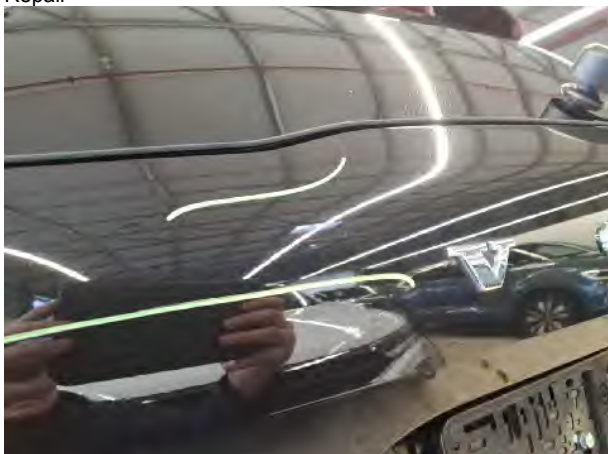
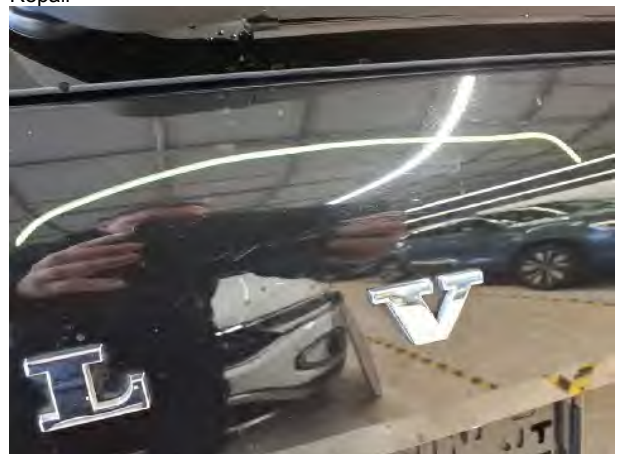
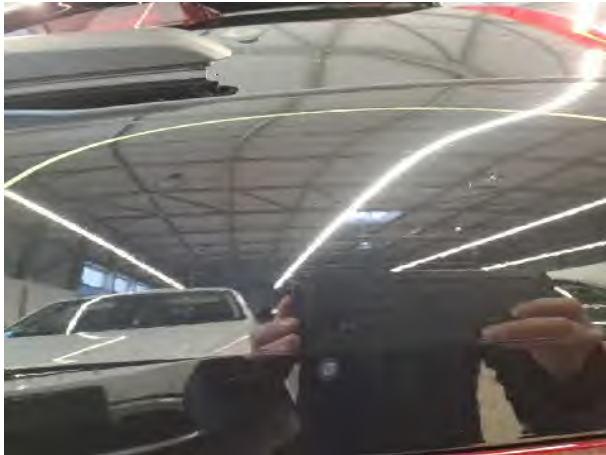
**Beschädigung #9:** Heckklappe/-tür: Heckklappe - Kratzer - Smart Repair

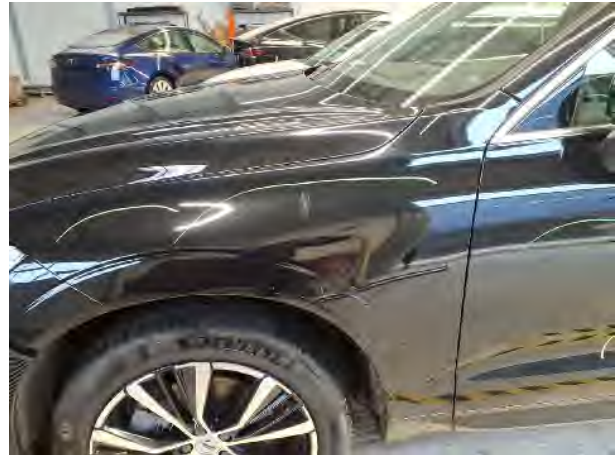
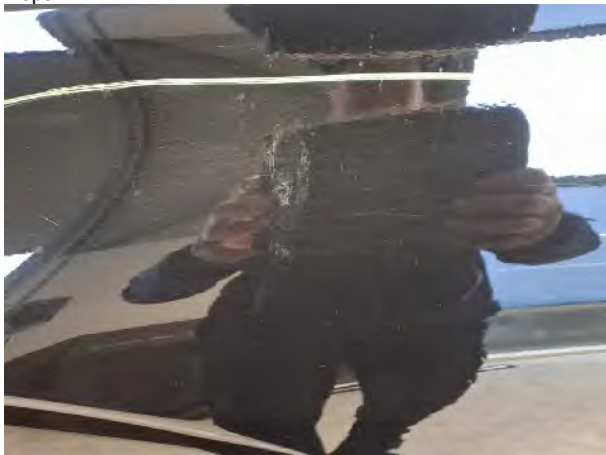
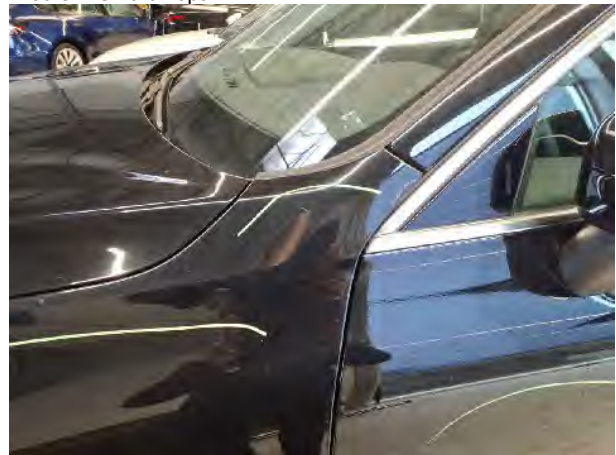
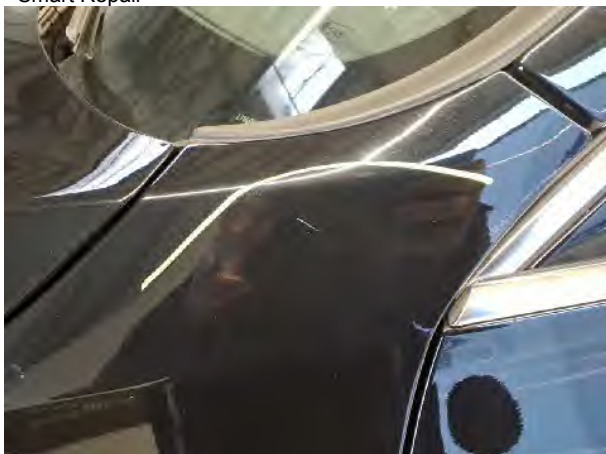
**Beschädigung #10:** Kotflügel links: Kotflügel links (Anätzung) - Kratzer - Smart Repair

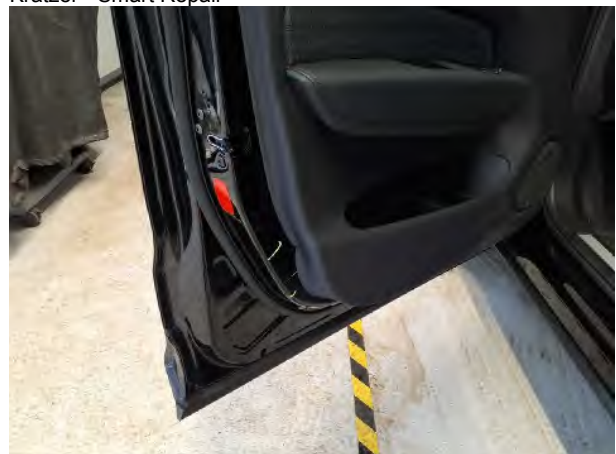
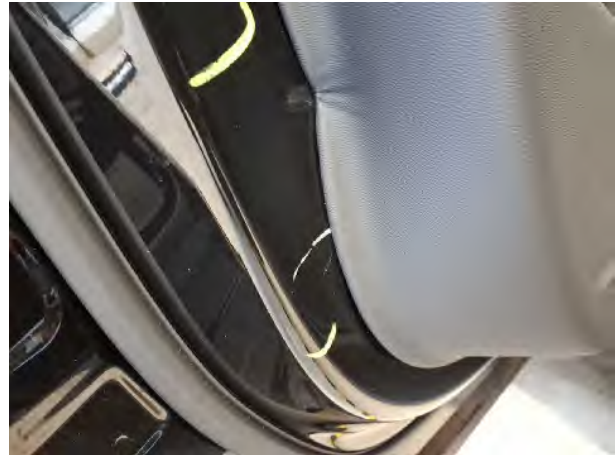
**Beschädigung #11:** Tür vorn links: Tür (innen) - Delle / Lackschaden - Smart Repair

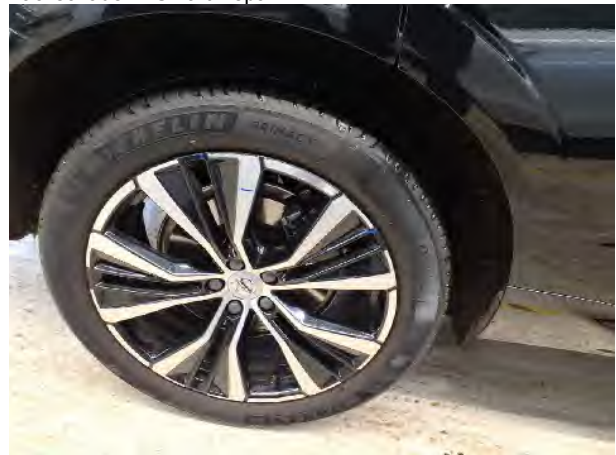
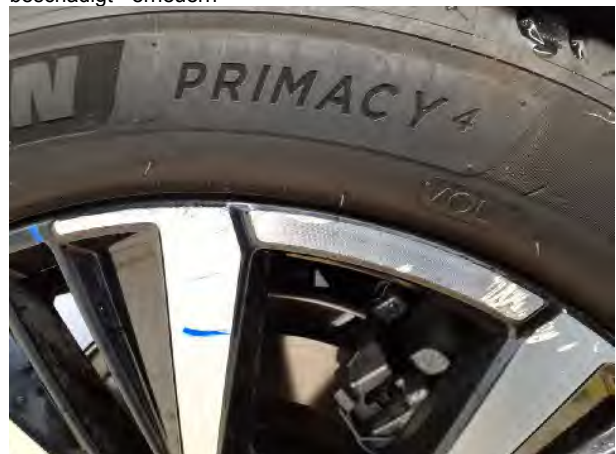
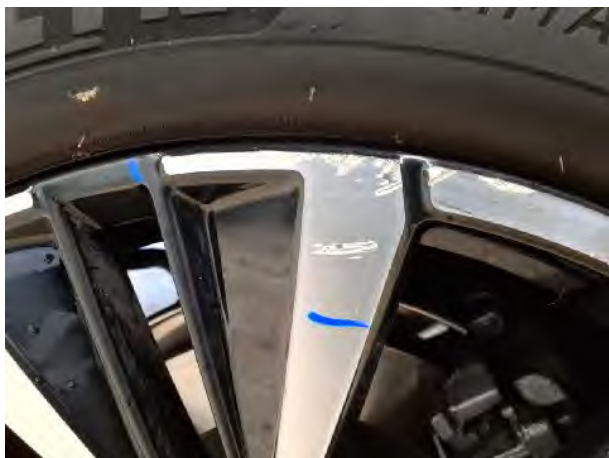
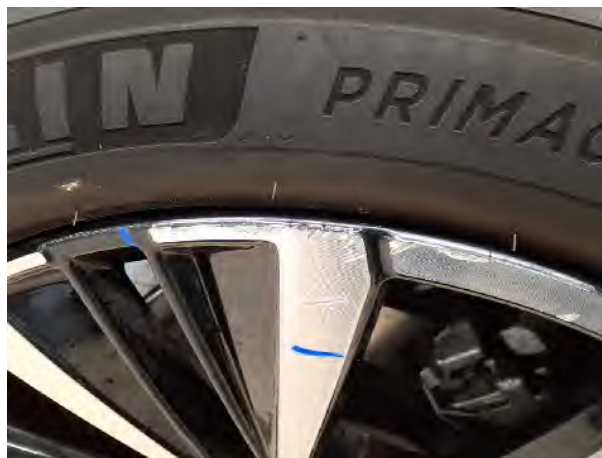
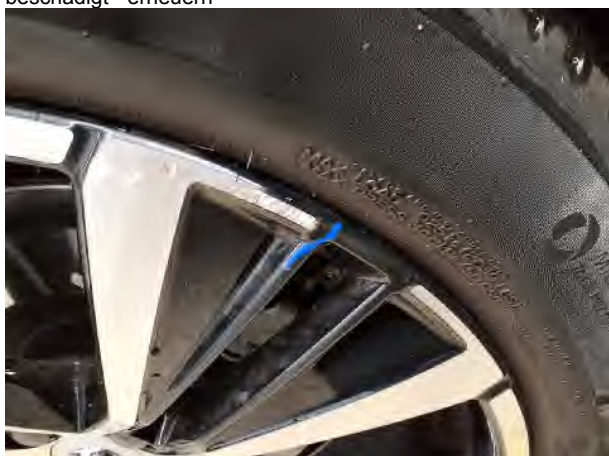
**Beschädigung #12:** Rad/Reifen: Leichtmetallfelge hinten rechts - beschädigt - erneuern

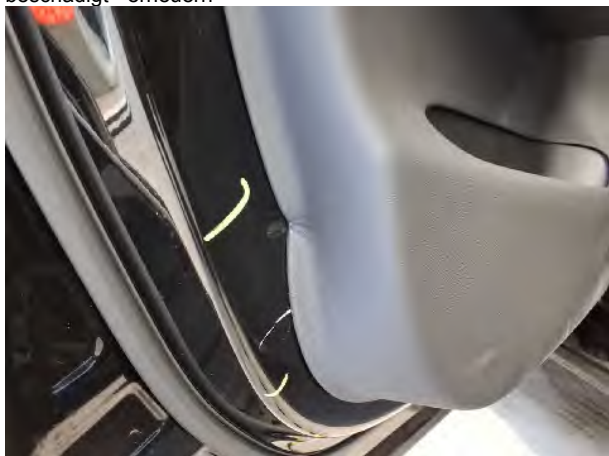
**Beschädigung #13:** Verkleidungen/Abdeckungen: Türverkleidung vorn links - verformt - erneuern

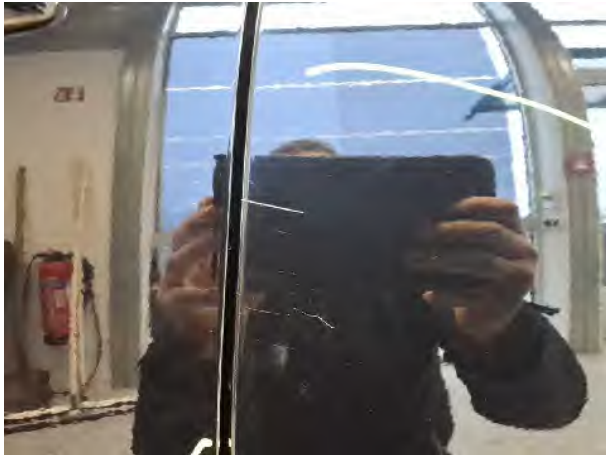
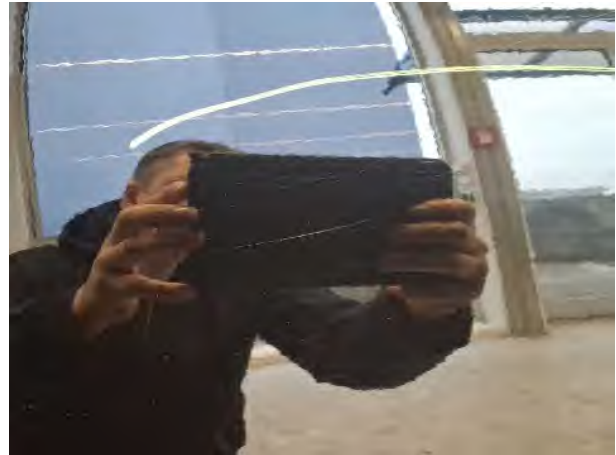
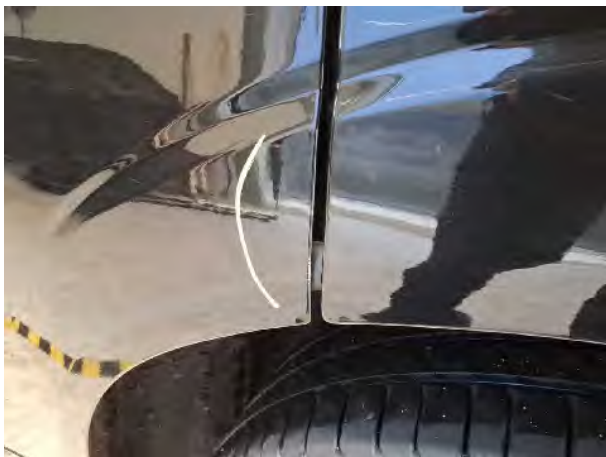
**Beschädigung #14:** Tür hinten links: Tür - Kratzer - lackieren

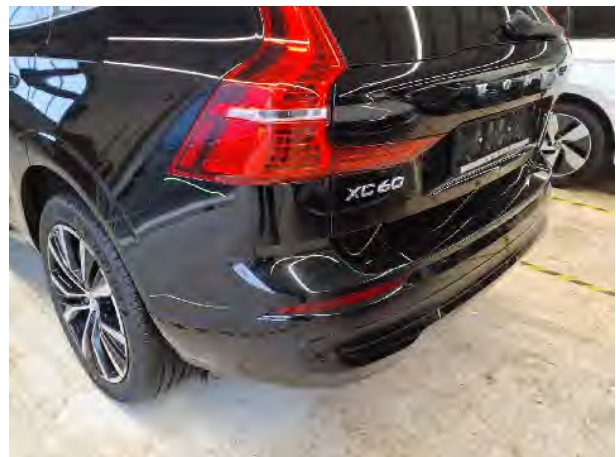
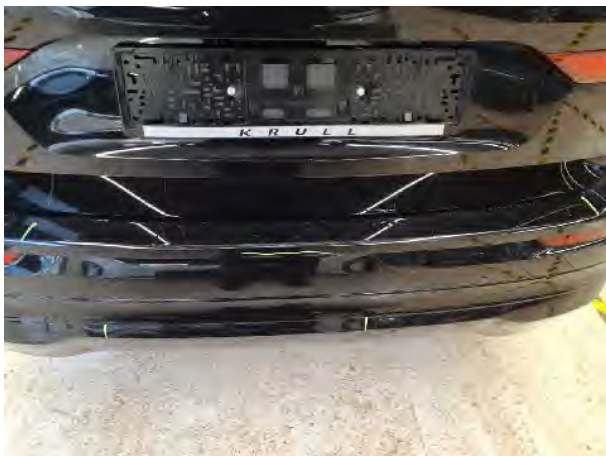
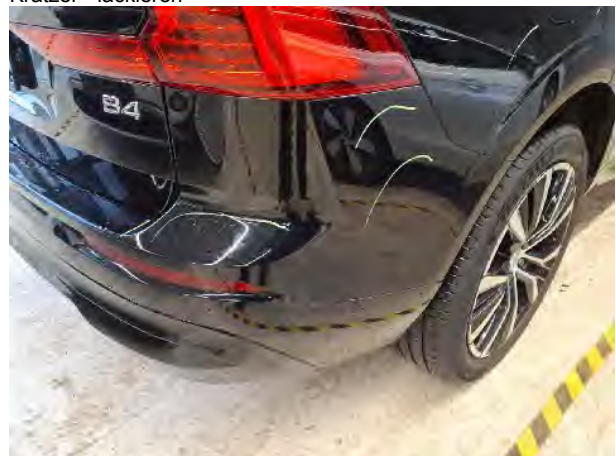
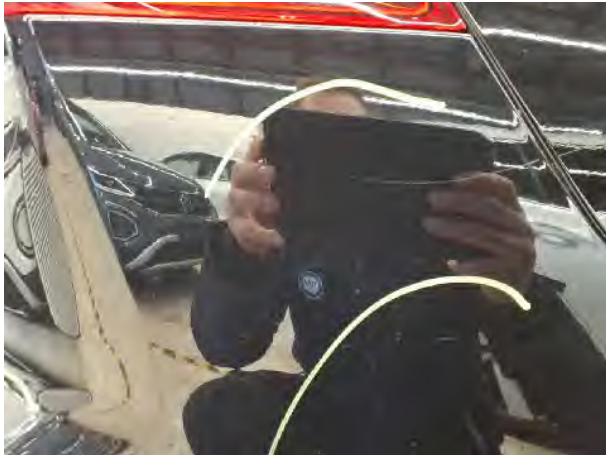
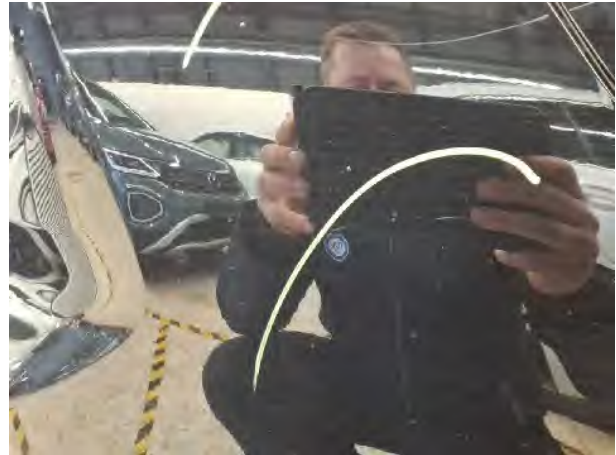
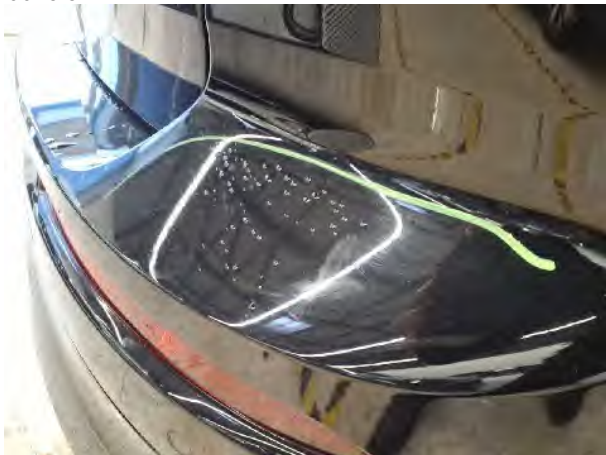
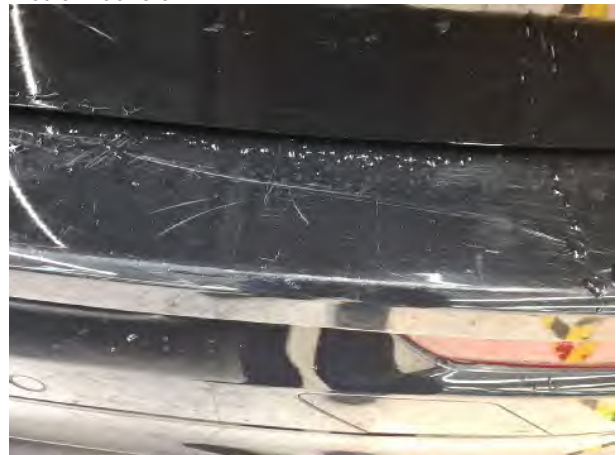
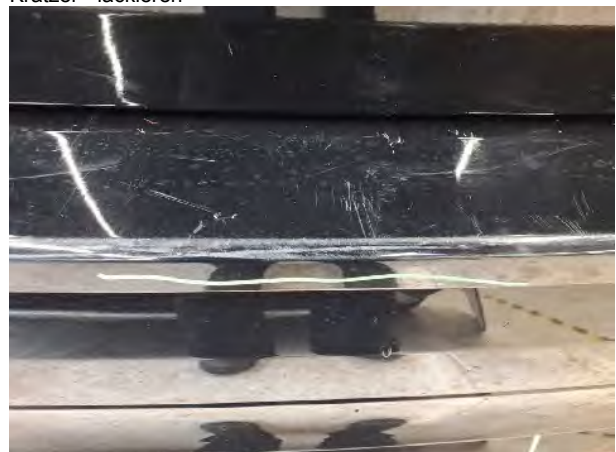
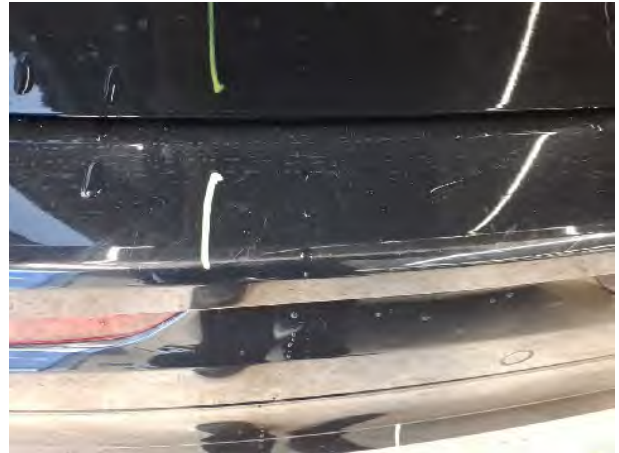
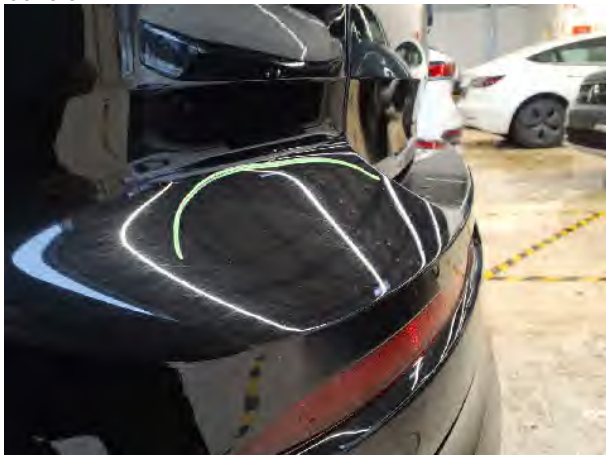
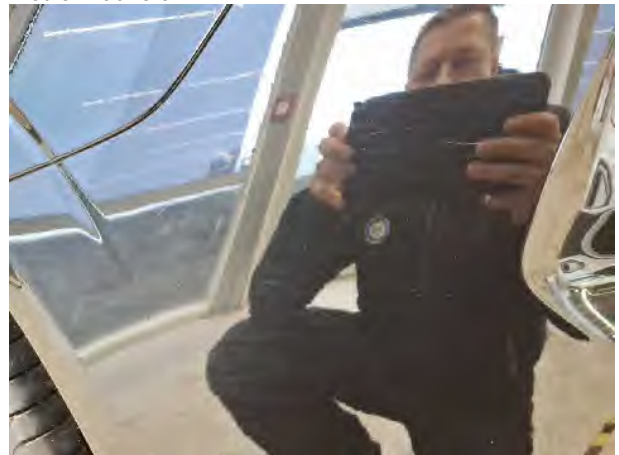
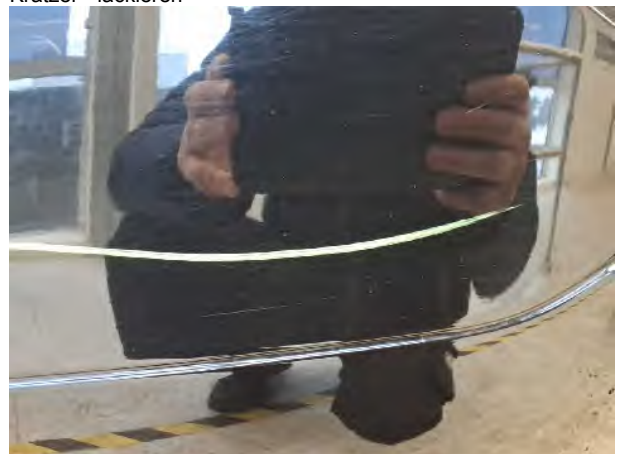
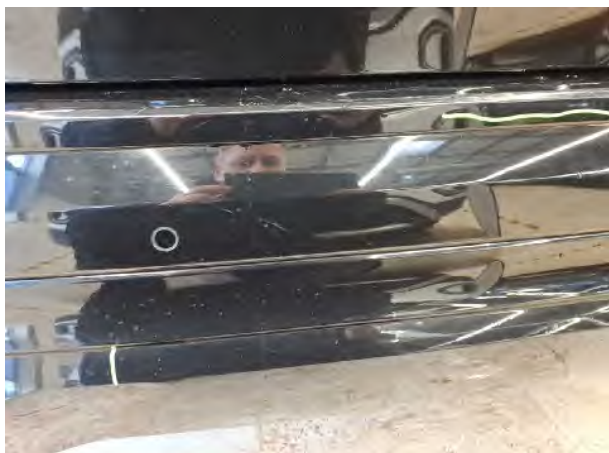
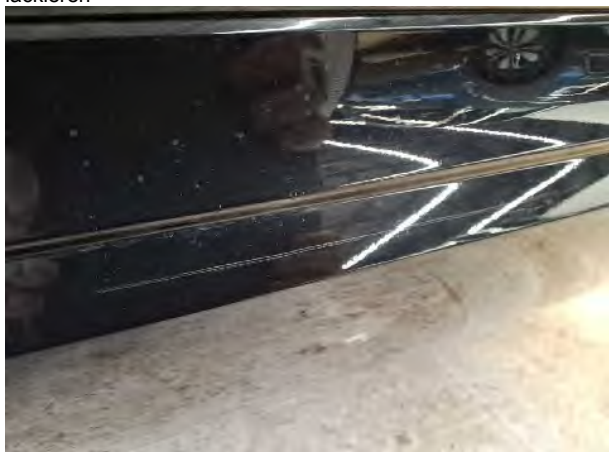
**Beschädigung #15:** Stossfänger hinten: Stossfänger hinten - Kratzer - lackieren
