## Zustandsbericht

| <b>Berichtsnummer :</b> | <b>0000000929307-DE968</b> | | |

#### Hyundai Kona (OS)(2017->) Edition 30+ Elektro 2WD

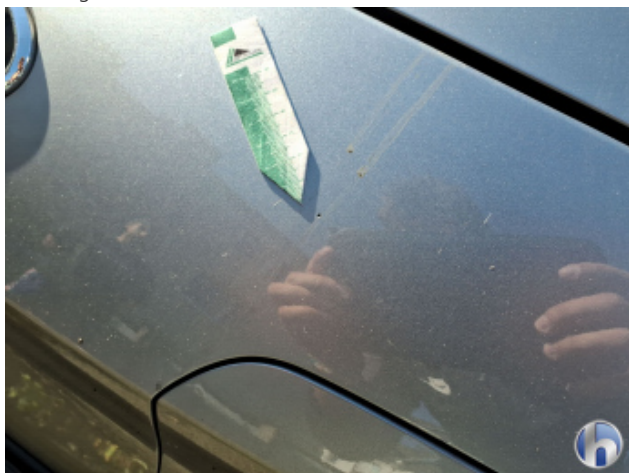
| Schaden | | | |
|---|---|---|--|
| 1. Motorhaube | Steinschlag | Smart Repair | |

1. Motorhaube  
Steinschlag - Smart Repair

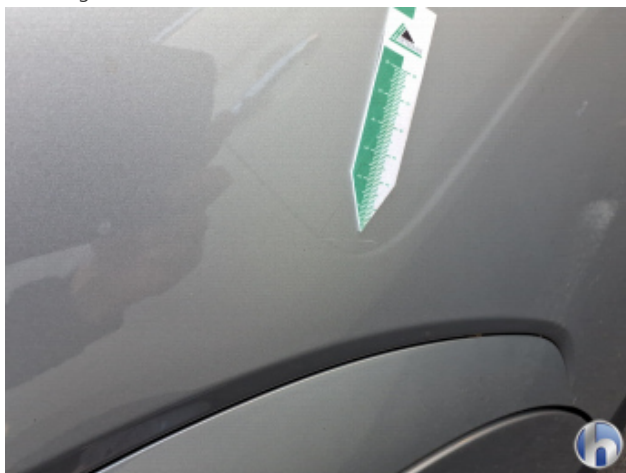
| Schaden | | | |
|---|---|---|--|
| 2. Tür Hinten - Rechts | Kratzer | Smart Repair | |

2. Tür Hinten - Rechts  
Kratzer - Smart Repair

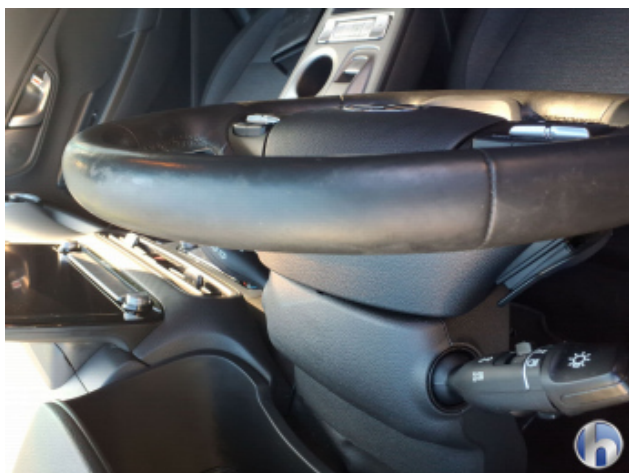
| | Bauteil | Schaden | Rep.-Art |
|---|---|---|---|
| 3. | Kombiinstrument | Verschmutzt | Reinigen |

3. Kombiinstrument  
**Verschmutzt - Reinigen**
