# Zustandsbericht

Protokollnummer: 46093765  
Auftrags-Nr / Referenz: 26435816  
Besichtigungsdatum: 04.06.2026

| Hersteller / Modell | MAXUS Deliver 9 2.0 Transporter RWD LUXURY | | |

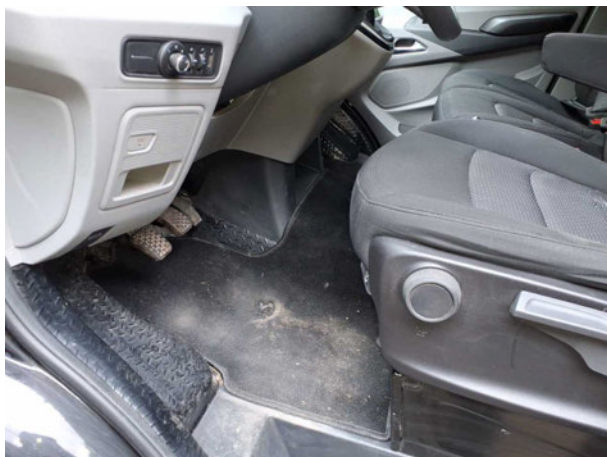
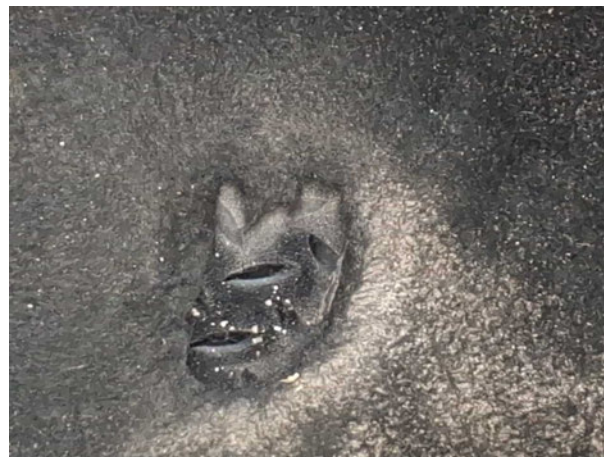
| Nr. | Bauteilgruppe | Beschreibung |
|---|---|---|
| 1 | Verkleidungen/Abdeckungen | Fußmatten - beschädigt - erneuern |

**Beschädigung #1:** Verkleidungen/Abdeckungen: Fußmatten - beschädigt - erneuern

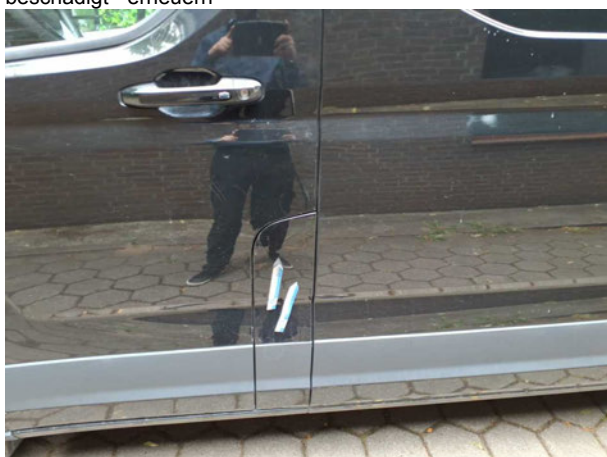
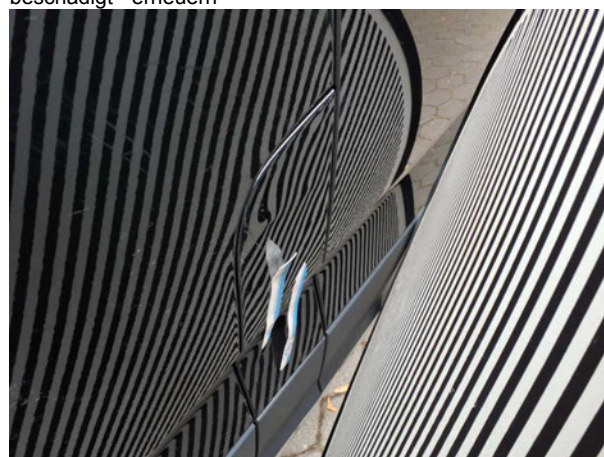
| Nr. | Bauteilgruppe | Beschreibung |
|---|---|---|
| 2 | Kraftstoffanlage | Tankklappe - verformt - erneuern |

**Beschädigung #2:** Kraftstoffanlage: Tankklappe - verformt - erneuern

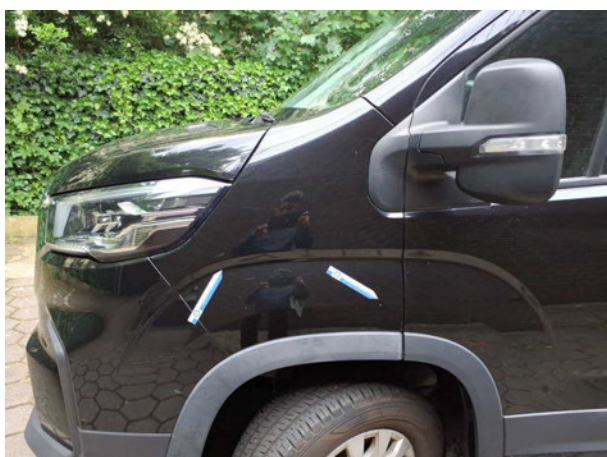
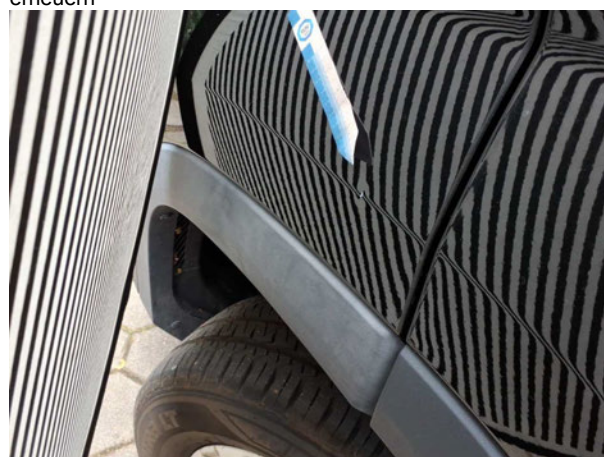
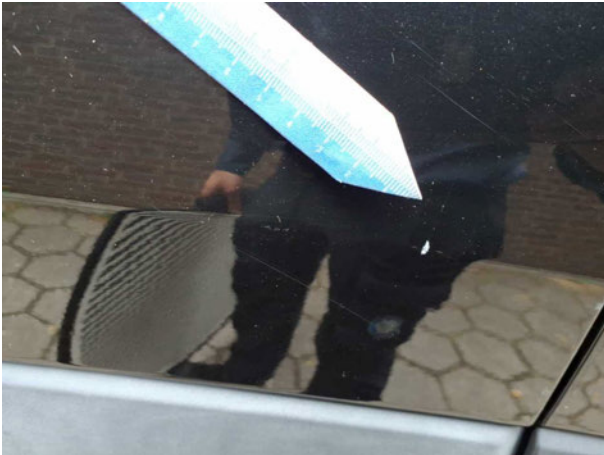
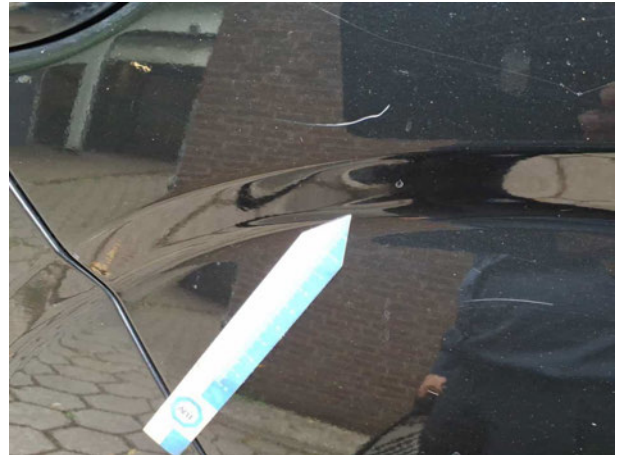
| Nr. | Bauteilgruppe | Beschreibung |
|---|---|---|
| 4 | Kotflügel links | Kotflügel links - Delle / Lackschaden - instandsetzen und lackieren |

**Beschädigung #4:** Kotflügel links: Kotflügel links - Delle / Lackschad...  
- instandsetzen und lackieren

**Beschädigung #4:** Kotflügel links: Kotflügel links - Delle / Lackschaden - instandsetzen und lackieren

**Beschädigung #4:** Kotflügel links: Kotflügel links - Delle /  
Lackschaden - instandsetzen und lackieren

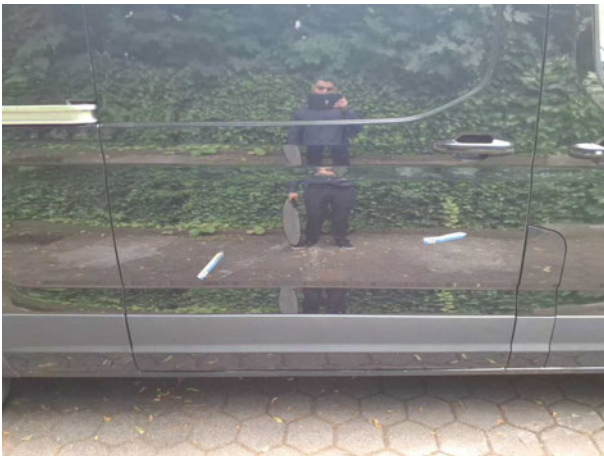
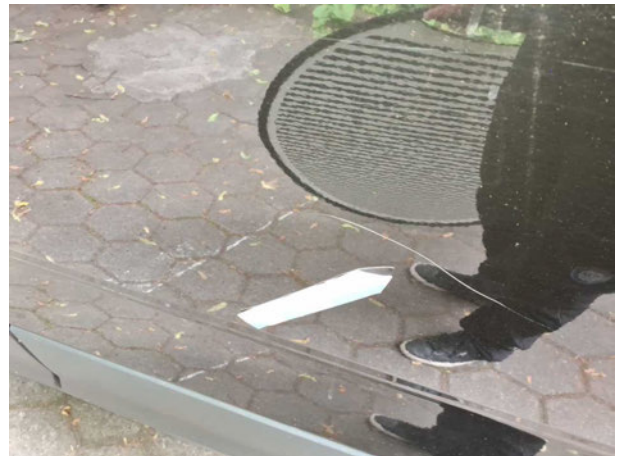
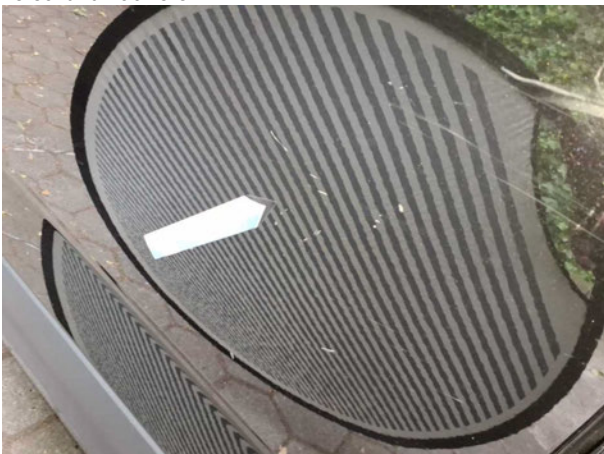
| Nr. | Bauteilgruppe | Beschreibung |
|---|---|---|
| 5 | Schiebetür rechts | Schiebetür - verkratzt / verschürft - lackieren |

**Beschädigung #5:** Schiebetür rechts: Schiebetür - verkratzt /  
verschürft - lackieren

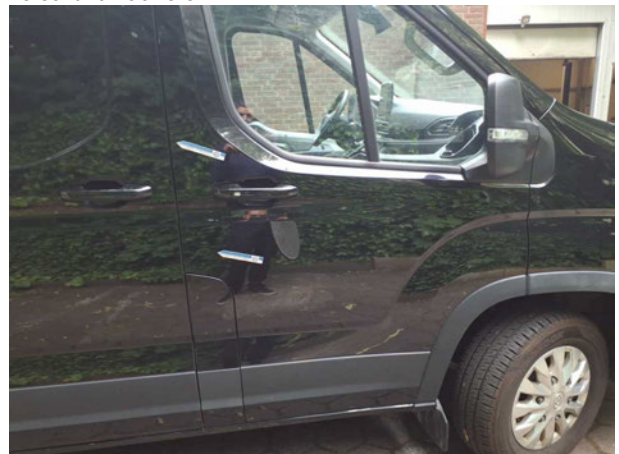
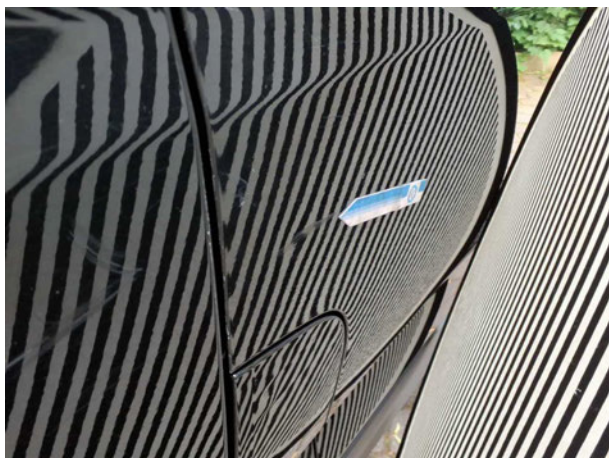
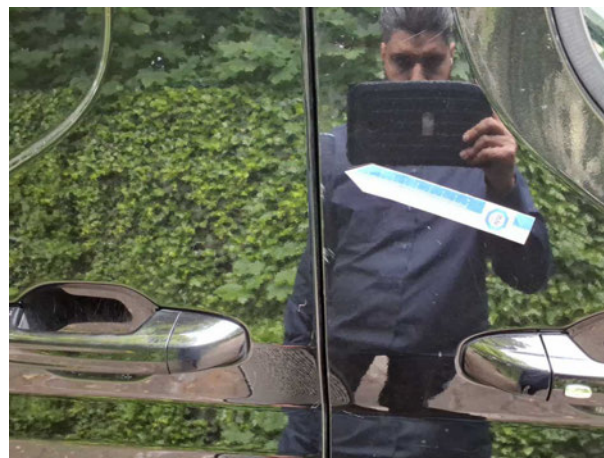
| Nr. | Bauteilgruppe | Beschreibung |
|---|---|---|
| 6 | Tür vorn rechts | Tür - Delle / Lackschaden - instandsetzen und lackieren |

**Beschädigung #6:** Tür vorn rechts: Tür - Delle / Lackschaden -  
instandsetzen und lackieren

**Beschädigung #6:** Tür vorn rechts: Tür - Delle / Lackschaden - instandsetzen und lackieren
