# Zustandsbericht / Minderwertgutachten

| Marke | OPEL | Typ / Verkaufsbez. | Corsa 1.2 Direct Injection<br>Turbo Start/Stop Edition<br>5 |
| Sitzplätze | 5 | Fahrzeug-Ident.-Nr. | VXKUPHNEKN4145453 |

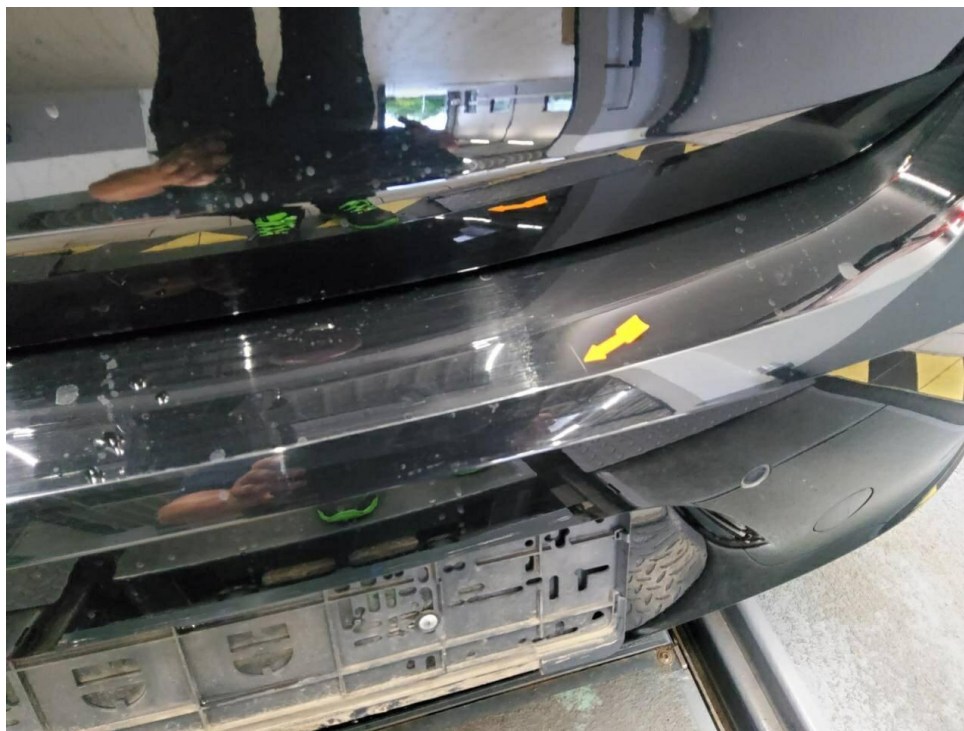
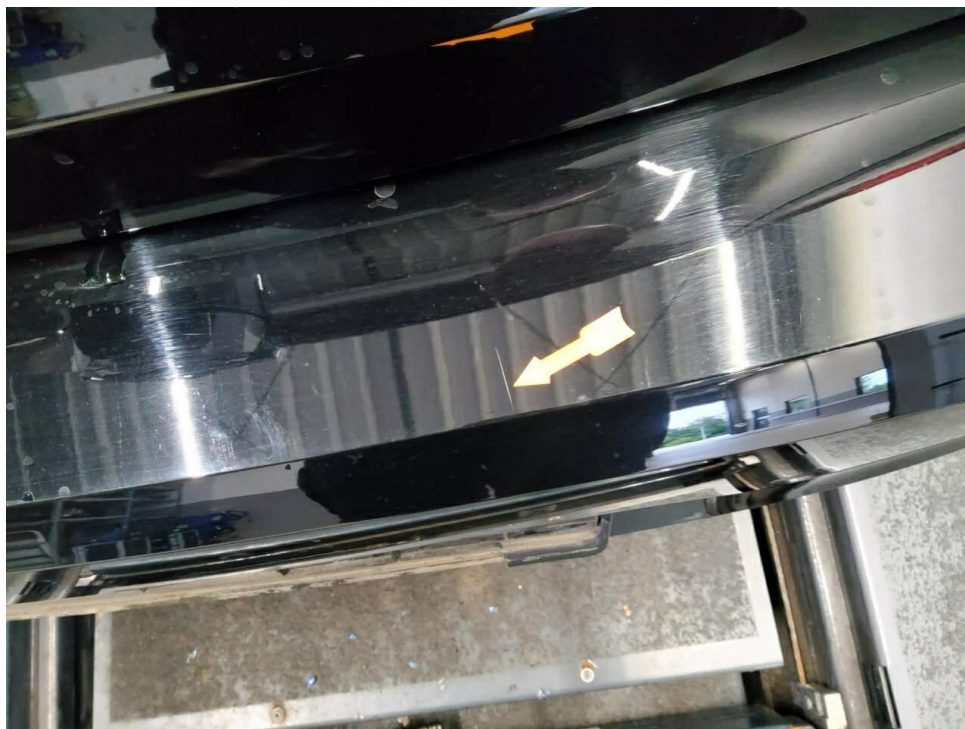
Bild 12 : Stoßfänger hinten Lackierung, zerkratzt, Gebrauchsspur

Bild 13 : Stoßfänger hinten Lackierung, zerkratzt, Gebrauchsspur

Frontscheibe, Steinschlag, Gebrauchsspur (Bild 14, 15)  
Stoßfänger hinten Lackierung, zerkratzt, Gebrauchsspur (Bild 12, 13)

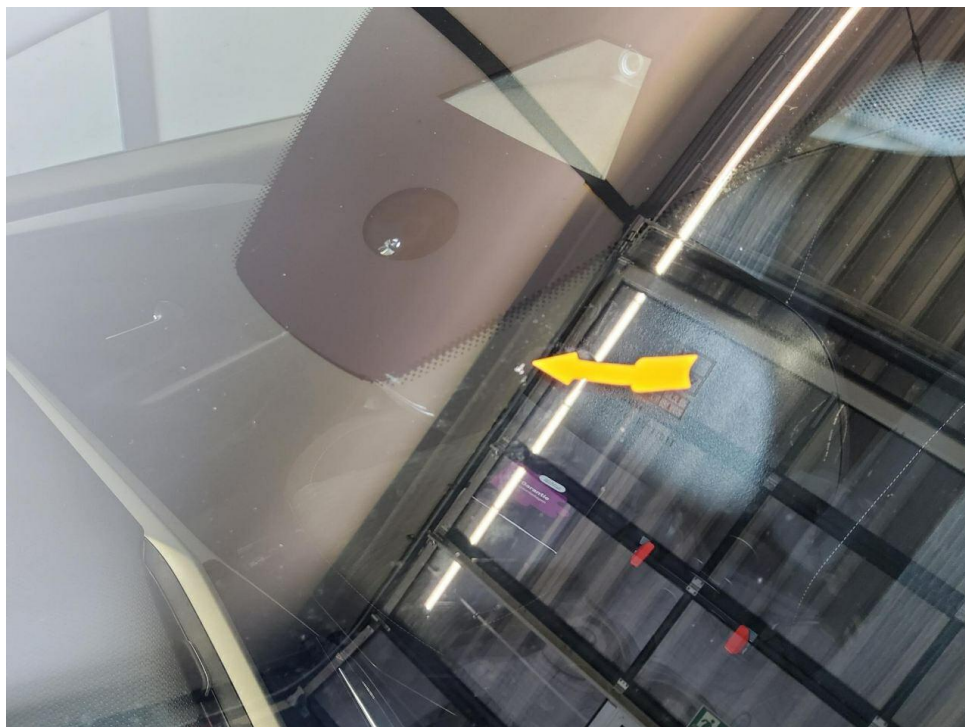
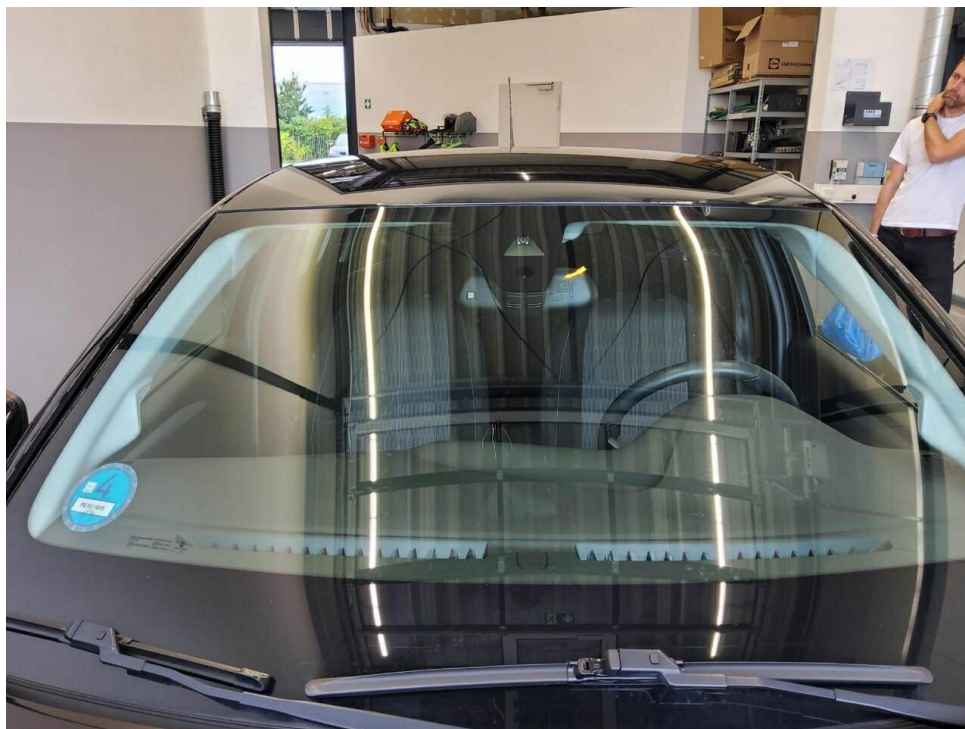
Bild 14 : Frontscheibe, Steinschlag, Gebrauchsspur

Bild 15 : Frontscheibe, Steinschlag, Gebrauchsspur

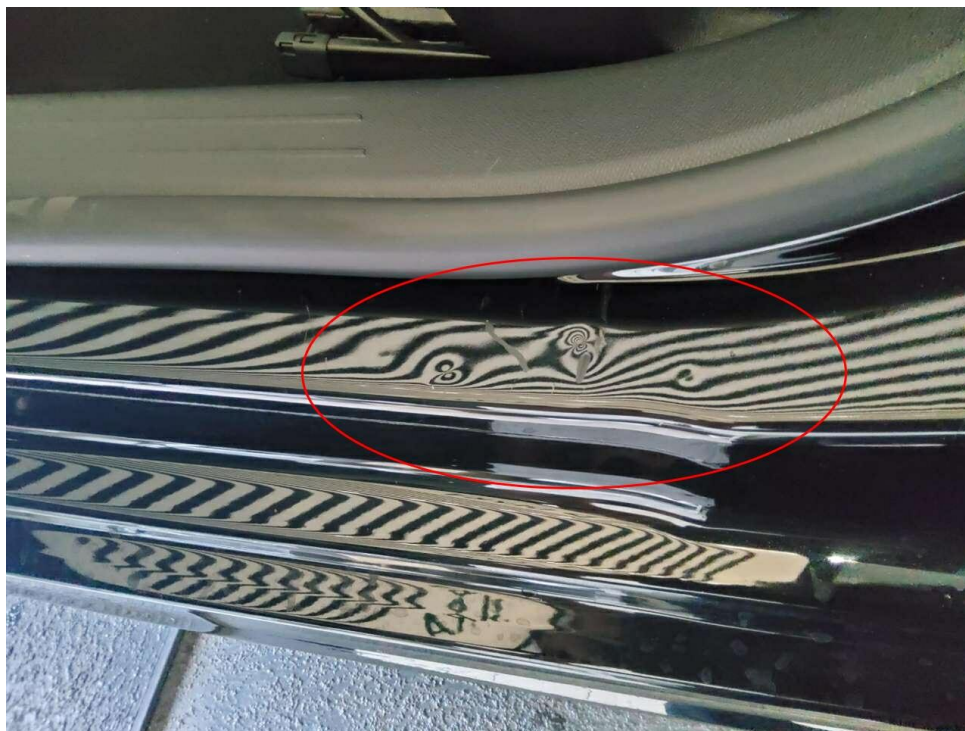
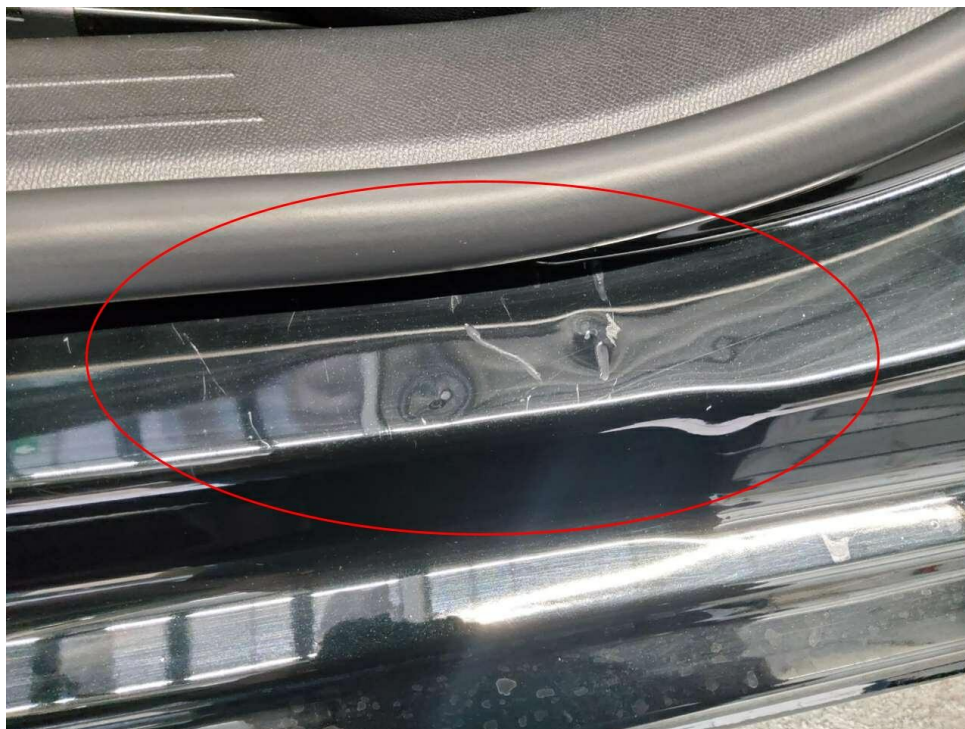
Bild 16 : Tür vorne links Einstieg, deformiert, instandsetzen und lackieren mit Lackaufbau

Bild 17 : Tür vorne links Einstieg, deformiert, instandsetzen und lackieren mit Lackaufbau

1. Tür vorne links Einstieg, deformiert, instandsetzen und lackieren mit Lackaufbau (Bild 16, 17)
