| <b>Berichts-Nr:</b> | 10463873 |

# Zustandsbericht

- Protokoll der Fahrzeugbewertung -

Berichts-Nr: 10463873  
vom: 21.04.2026

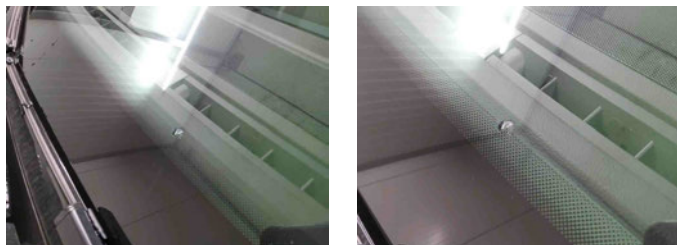
| Nr | Bauteil | Schadensbeschreibung | Reparaturempfehlung |
|---|---|---|---|
| 1 | Windschutzscheibe | Steinschlag | Ersetzen |

1 - Windschutzscheibe - Steinschlag - Ersetzen

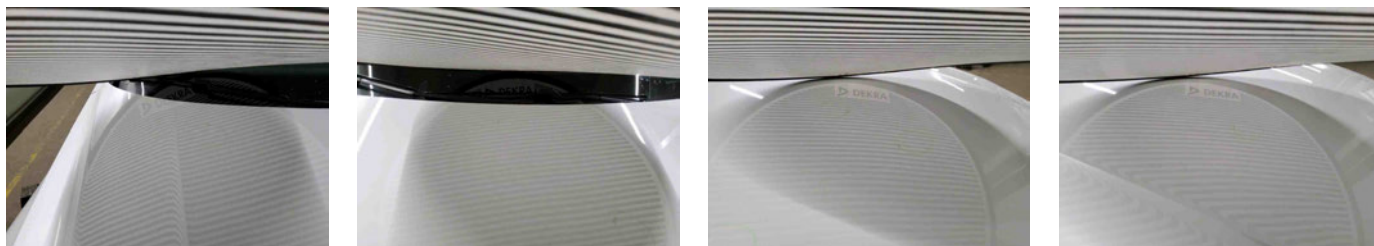
| Nr | Bauteil | Schadensbeschreibung | Reparaturempfehlung |
|---|---|---|---|
| 2 | Motorhaube | Delle(n) | Kaltdrücken |

2 - Motorhaube - Delle(n) - Kaltdrücken

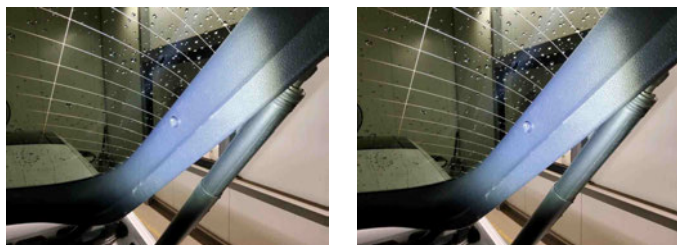
| Nr | Bauteil | Schadensbeschreibung | Reparaturempfehlung |
|---|---|---|---|
| 3 | Heckklappenverkleidung | Gebrochen | Ersetzen |

3 - Heckklappenverkleidung - Gebrochen - Ersetzen

oben rechts

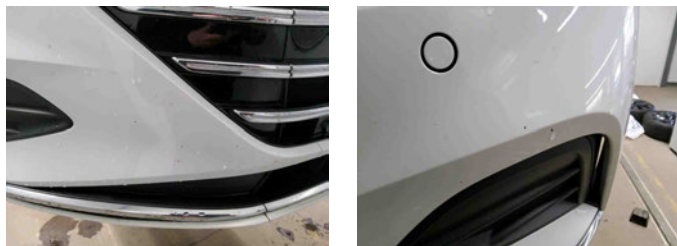
| Nr | Bauteil | Schadensbeschreibung | Reparaturempfehlung |
|---|---|---|---|
| 1 | Stoßfänger vorne | Steinschlag | Akzeptabel (Gebrauchsspur) |

1 - Stoßfänger vorne - Steinschlag - Akzeptabel (Gebrauchsspur)
