# Zustandsbericht / Minderwertgutachten

Auftraggeber: Mobility Concept GmbH, Grünwalder Weg 34, 82041 Oberhaching  
Besichtigung: 21.07.2026

| Typ / Verkaufsbez. | Mokka (2020->) / Mokka | Aufbauart | Geländewagen |

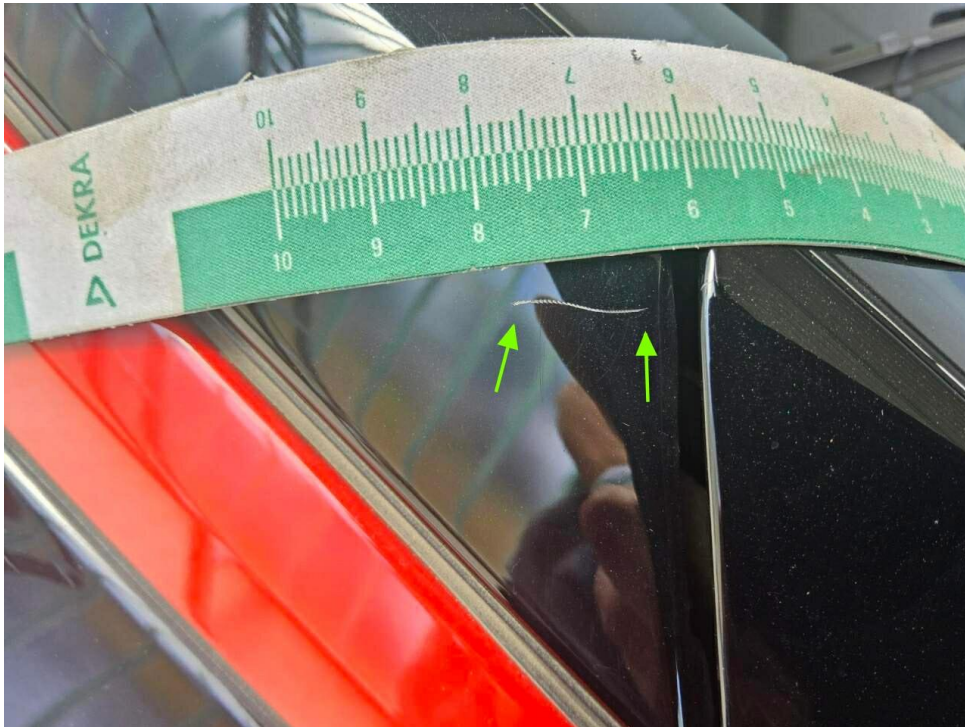
Bild 13 : Kotflügel vorne rechts Lackierung, zerkratzt, smart repair

1. Heckklappe Lackierung, Werbefolien, entfernen (Bild 14)
2. Kotflügel vorne rechts Lackierung, zerkratzt, smart repair (Bild 13)

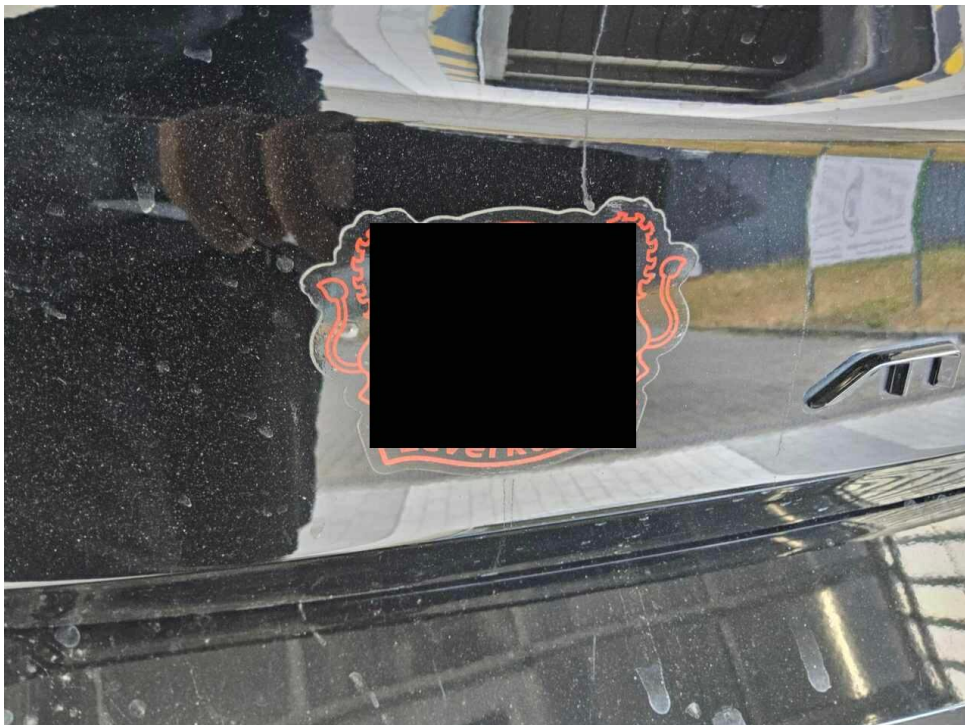
Bild 14 : Heckklappe Lackierung, Werbefolien, entfernen

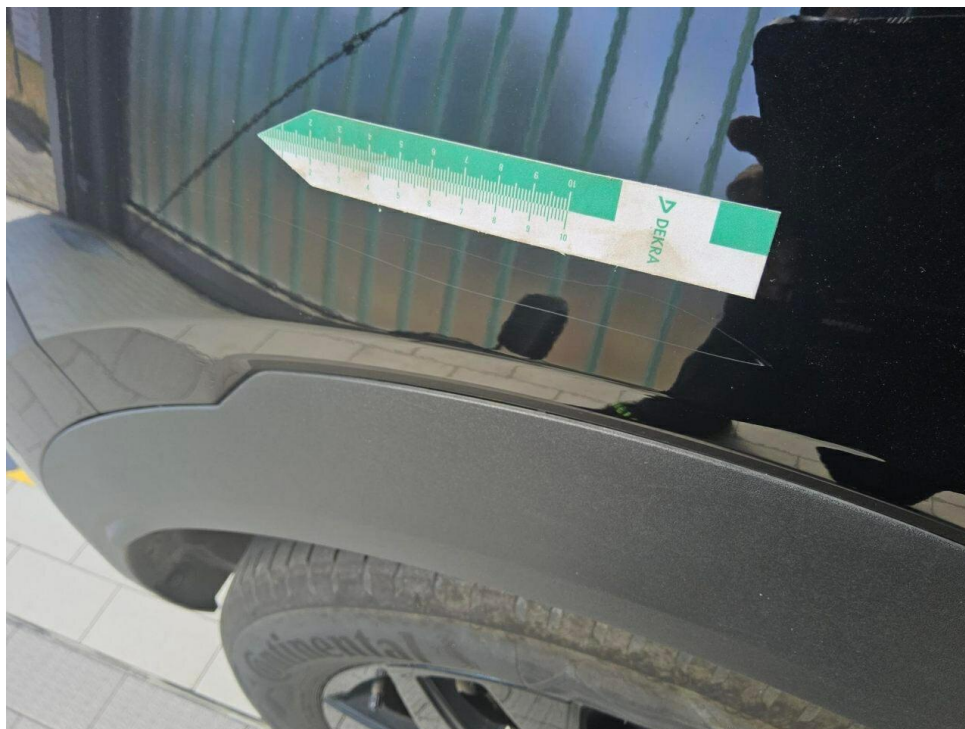
Bild 15 : Seitenteil hinten rechts Lackierung, zerkratzt, Gebrauchsspur

Frontscheibe, Steinschlag, Gebrauchsspur  
Tür vorne links, eingedellt, Gebrauchsspur (Bild 18)  
Stoßfänger hinten Lackierung, verschrammt, Gebrauchsspur (Bild 16, 17)  
Seitenteil hinten rechts Lackierung, zerkratzt, Gebrauchsspur (Bild 15)  
Motorhaube Lackierung, Steinschlag, Gebrauchsspur  
Stoßfänger vorne Lackierung, Steinschlag, Gebrauchsspur

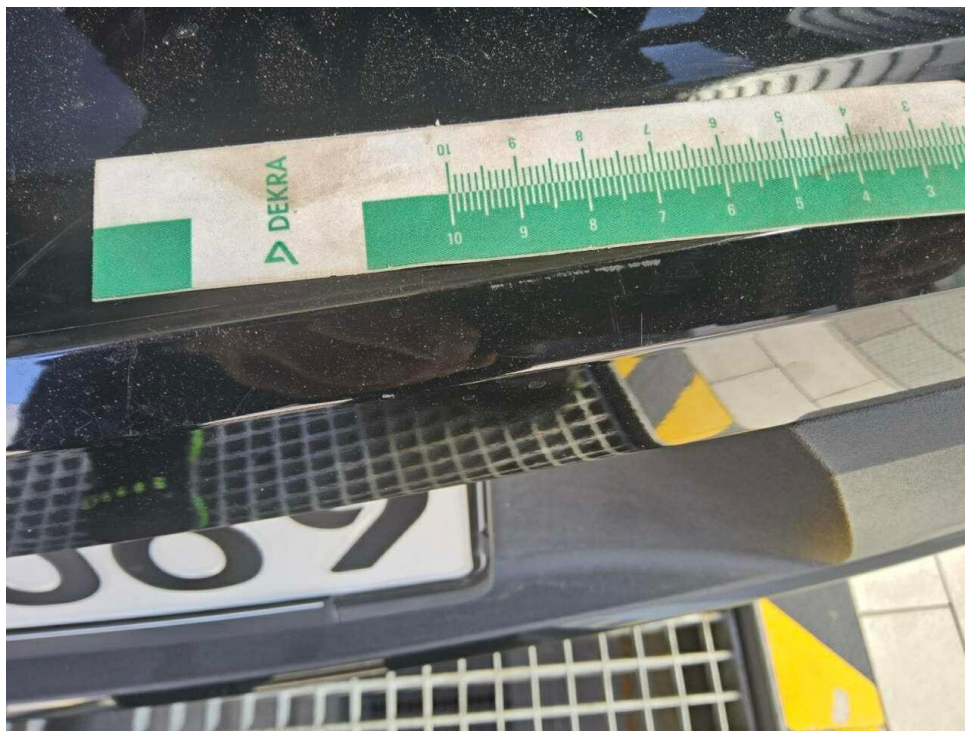
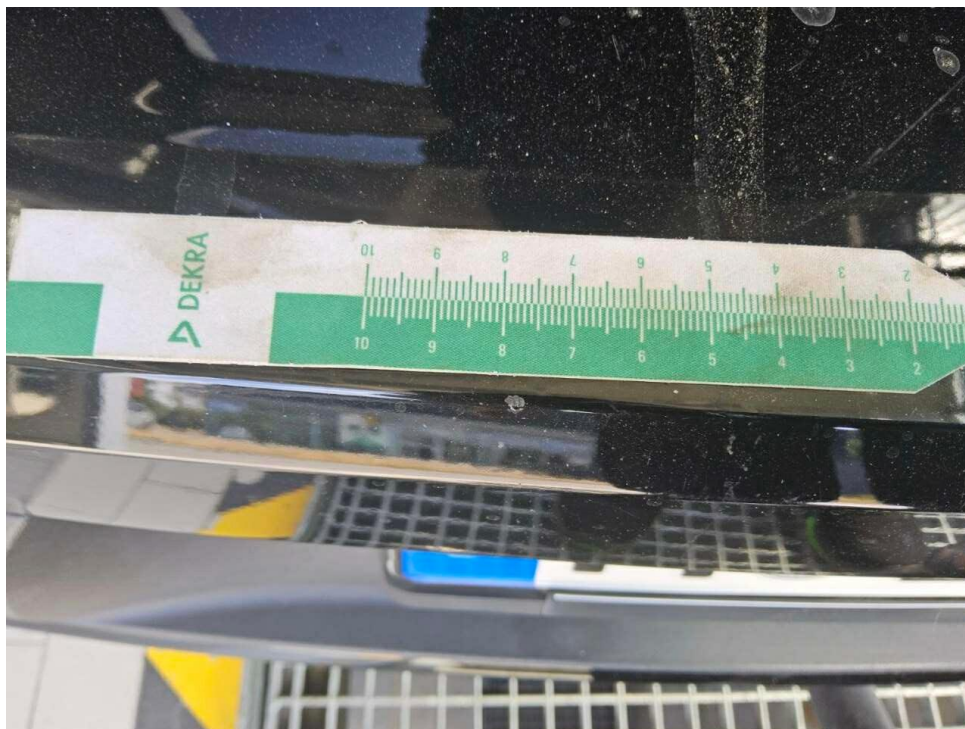
Bild 16 : Stoßfänger hinten Lackierung, verschrammt, Gebrauchsspur

Bild 17 : Stoßfänger hinten Lackierung, verschrammt, Gebrauchsspur

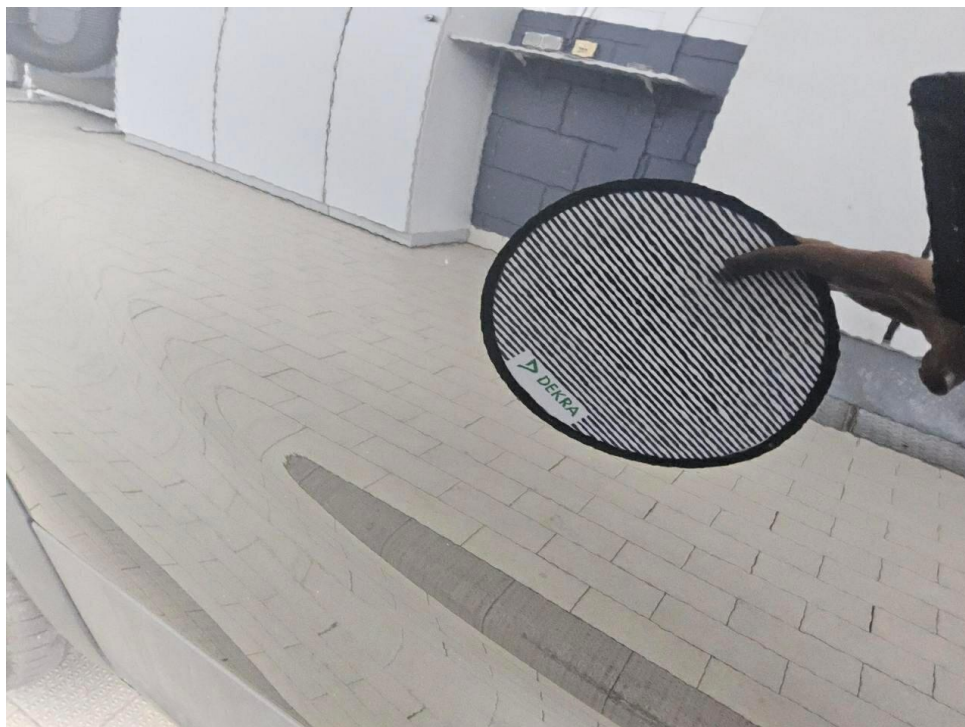
Bild 18 : Tür vorne links, eingedellt, Gebrauchsspur
