Wertgutachten für Allane SE

Fahrzeughalter	Allane SE
Ihr Auftrag vom	12.05.2026 durch Allane SE
Besichtigungsort	44149 Dortmund, Iggelhorst 10
Besichtigungsdatum	20.05.2026
Referenznummern	0031184462 - 0042432082

Kennzeichen	B-GF 2494	Fzg.-Ident.-Nummer	VF1RFB00X71166143
Fabrikat	Renault	1. Zulassung	28.06.2023
Typ	Megane IV Grandtour 1.5 dCi Equilibre	Fahrzeugart	PKW
Getriebe / Gänge	Automatik / 7	Farbe	Highland-Grau - Metallic
Laufleistung abgelesen	72.270 km	Sitzplätze	5
Achsen / angetrieben	2 / 1	Aufbau	Kombi, 5 Tüer
Anzahl Besitzer	1	nächste HU	06/2026
Motorart	Reihenmotor / Diesel	Hubraum / Nennleistung	1.461 ccm / 85 KW

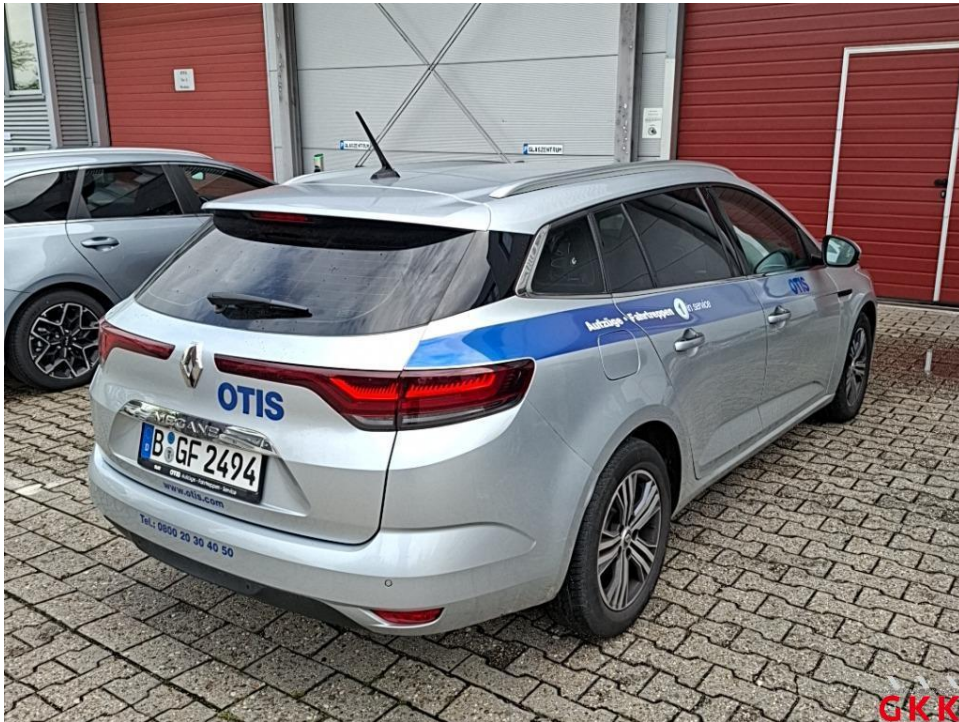
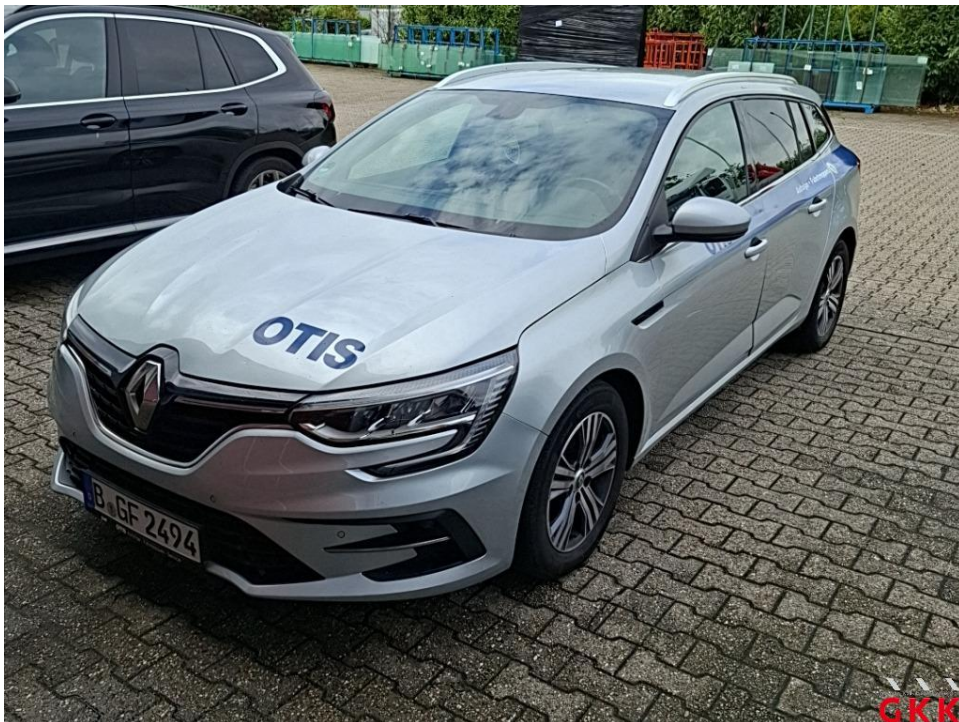
Bild 13. Folierung, komplett, beklebt, entfernen

Bild 14. Folierung, komplett, beklebt, entfernen

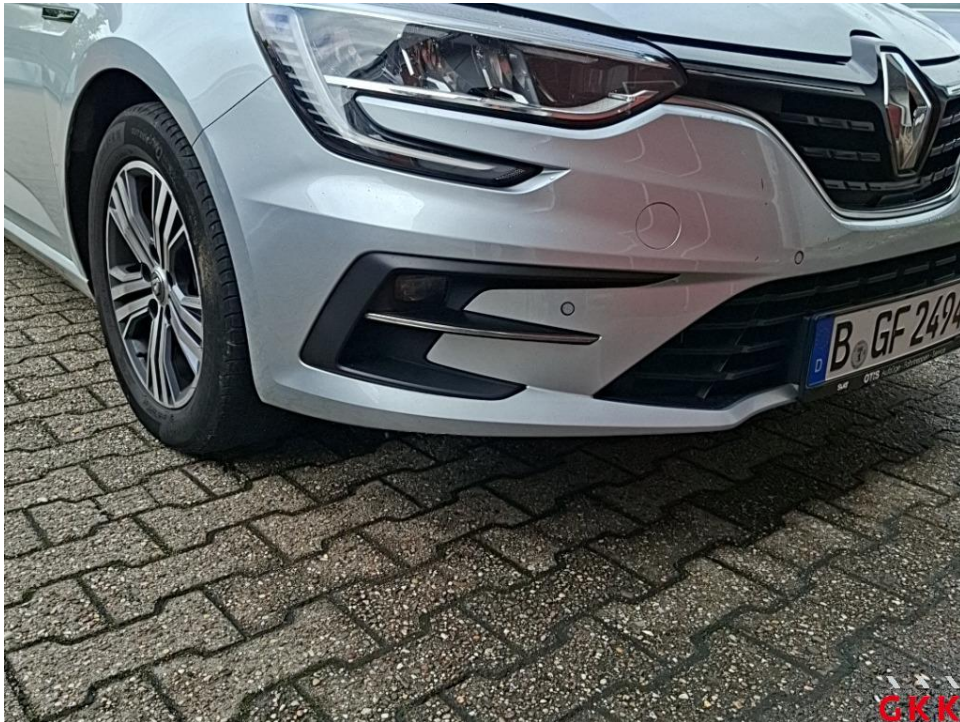
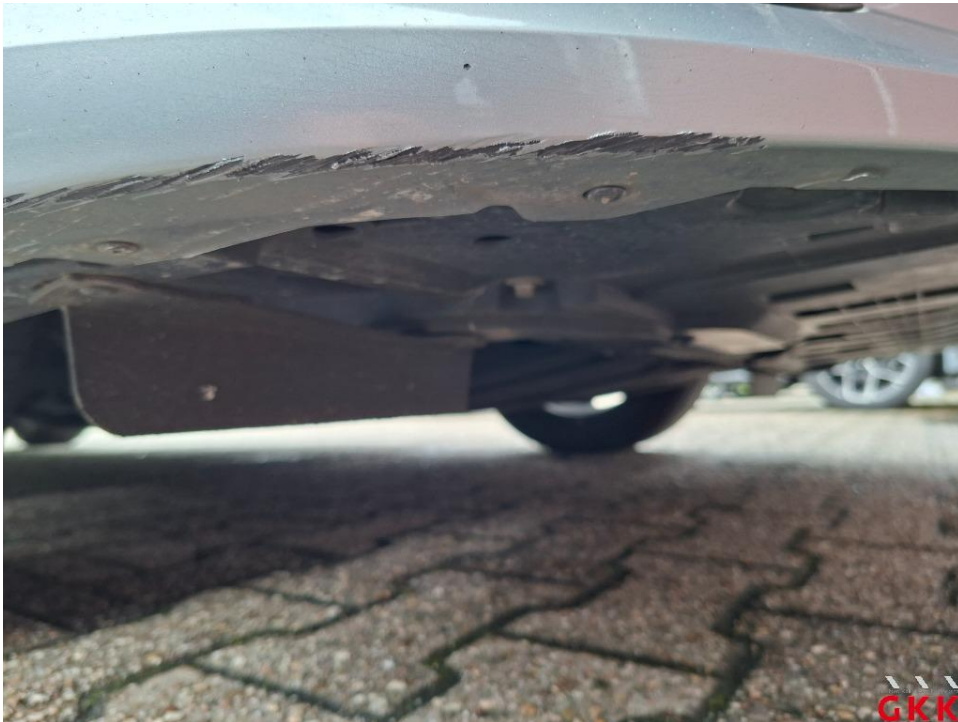
Zustand / Beschädigungen		
Front (Angaben ohne MwSt.)	Reparaturkosten	ÜDV
Stoßfänger vorne Verkleidung unterhalb -lackiert-, verkratzt, Smartrepair (Bild 18, Bild 19)	145,80 €	145,80 €
Motorhaube, beschädigt, instand setzen - lackieren (Bild 15, Bild 16, Bild 17)	675,09 €	475,56 €
Seite links (Angaben ohne MwSt.)	Reparaturkosten	ÜDV
Spiegelgehäuse links Kappe -lackiert-, verkratzt, lackieren (Bild 47, Bild 48)	217,83 €	141,59 €
Tür vorne links Einstieg, verkratzt, Smartrepair (Bild 44, Bild 45, Bild 46)	145,80 €	145,80 €
Tür hinten links, Spaltmaß fehlerhaft, nachstellen (Bild 41, Bild 42, Bild 43)	31,50 €	31,50 €
Seitenwand links, bis 3 Dellen / Bauteil, kalt drücken (Bild 38, Bild 39, Bild 40)	105,00 €	105,00 €
Seite rechts (Angaben ohne MwSt.)	Reparaturkosten	ÜDV
Seitenwand rechts, bis 3 Dellen / Bauteil, kalt drücken (Bild 27, Bild 28, Bild 29)	105,00 €	105,00 €
Tür vorne rechts innen, beschädigt, Smartrepair (Bild 21, Bild 22, Bild 23)	145,80 €	145,80 €

Bild 18. Stoßfänger vorne, Verkleidung unterhalb -lackiert-, verkratzt, Smartrepair

Bild 19. Stoßfänger vorne, Verkleidung unterhalb -lackiert-, verkratzt, Smartrepair

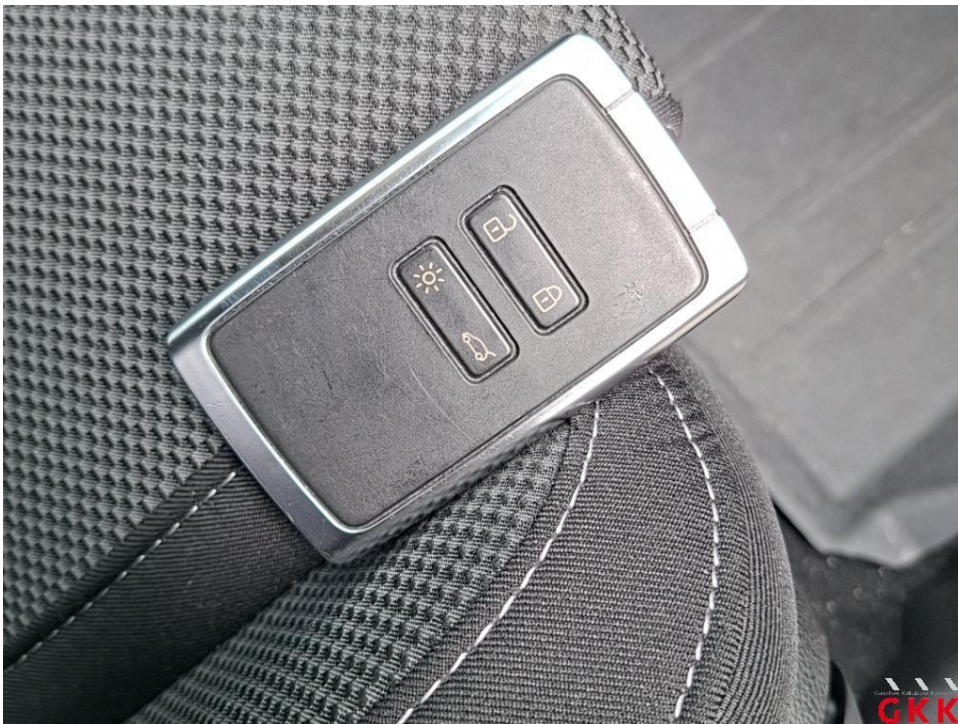
Bild 20. Schließanlage, Hauptschlüssel, fehlt, ersetzen

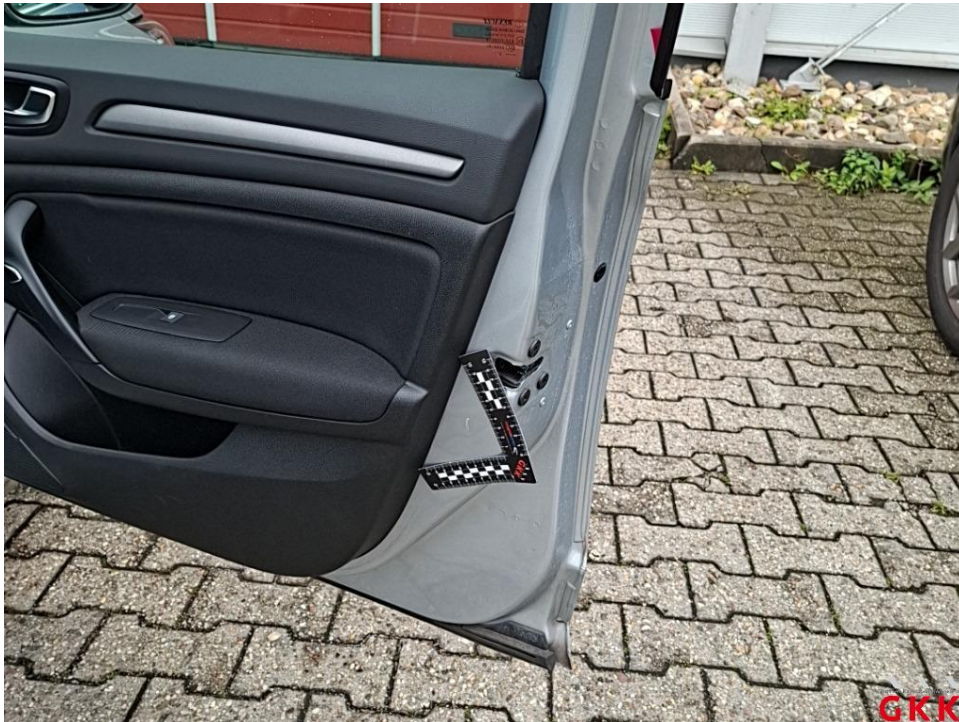
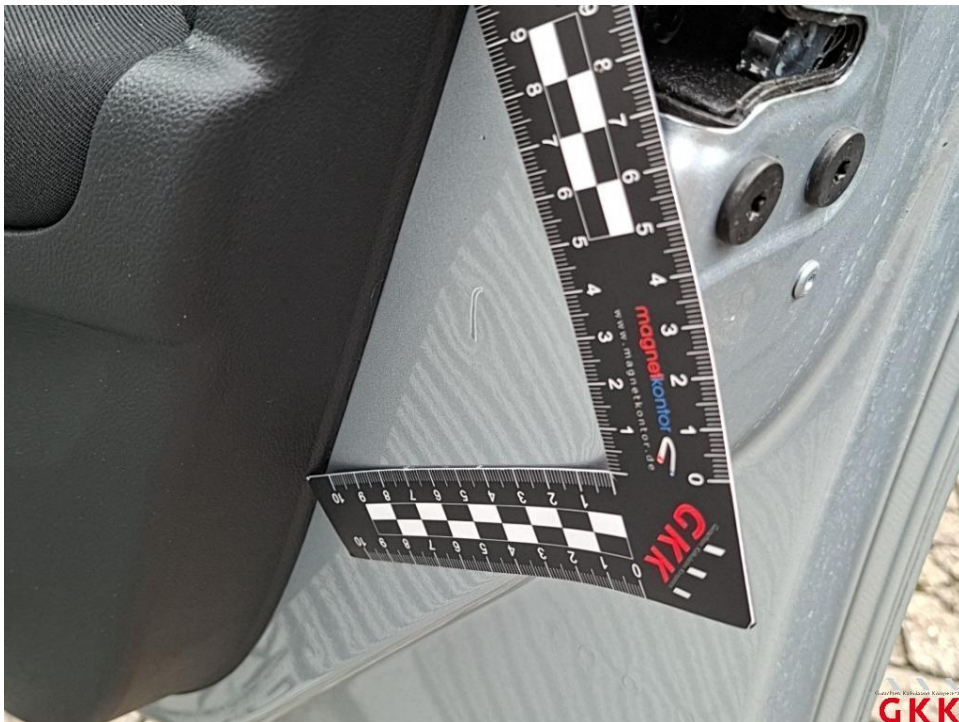
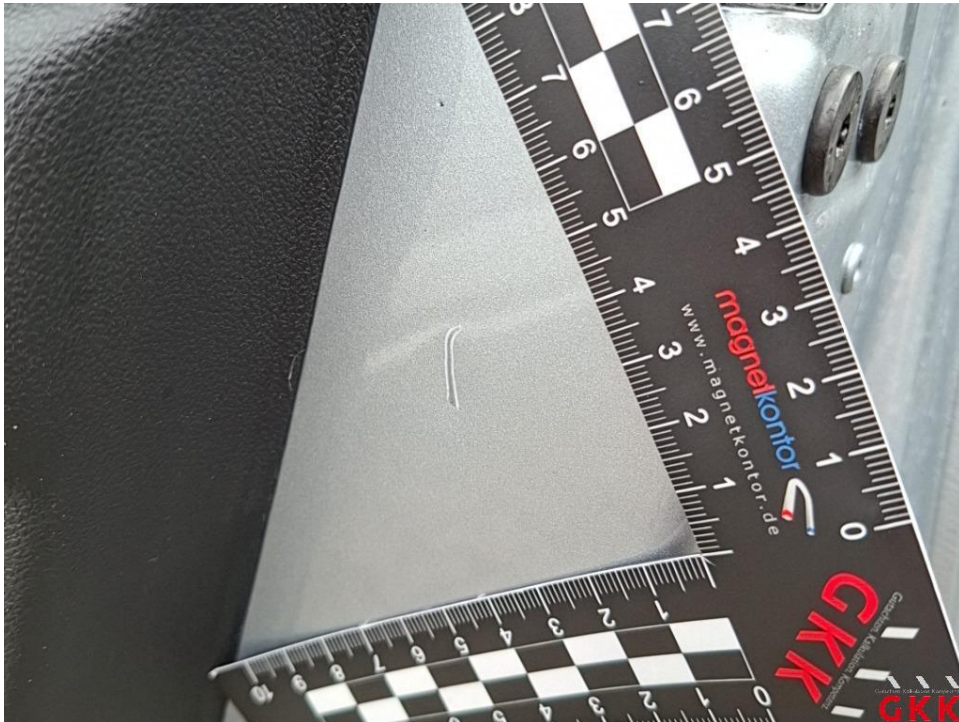
Bild 21. Tür vorne rechts, innen, beschädigt, Smartrepair

Bild 22. Tür vorne rechts, innen, beschädigt, Smartrepair

Bild 23. Tür vorne rechts, innen, beschädigt, Smartrepair

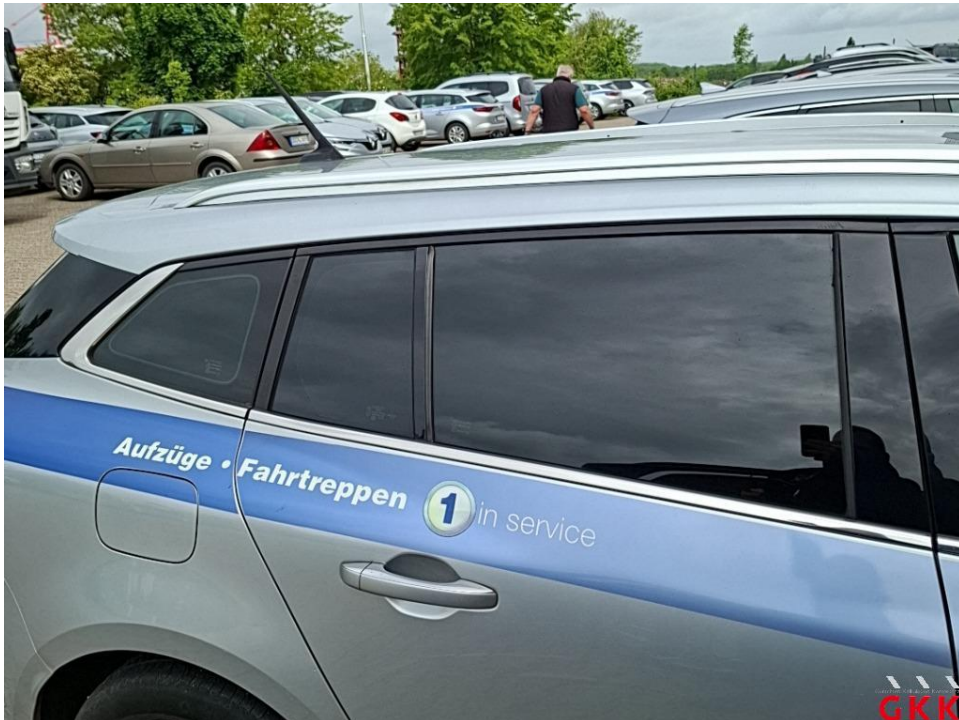
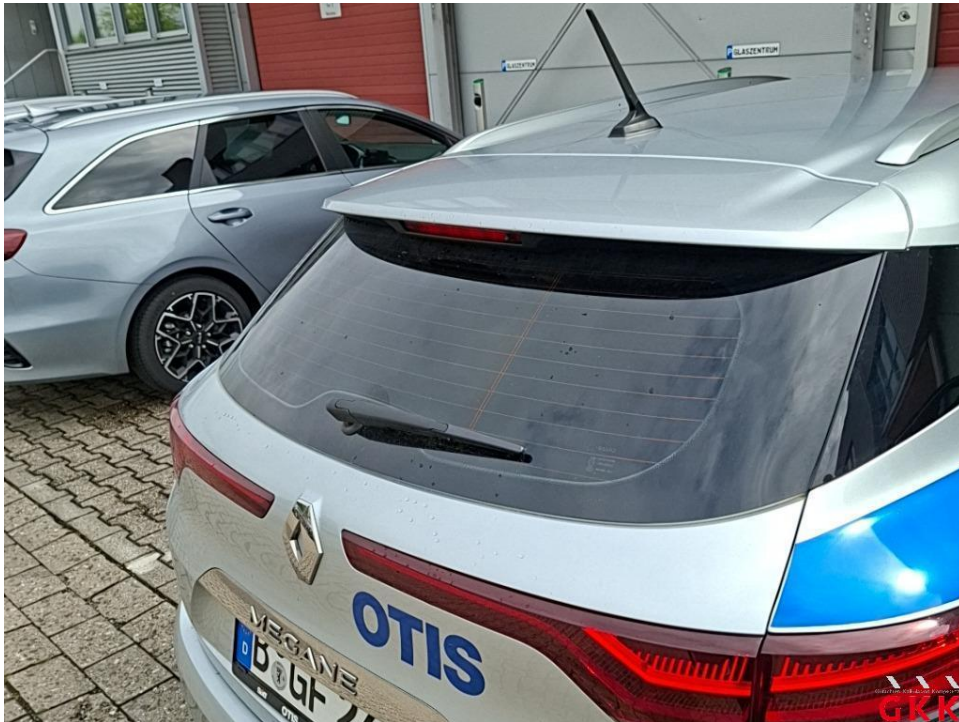
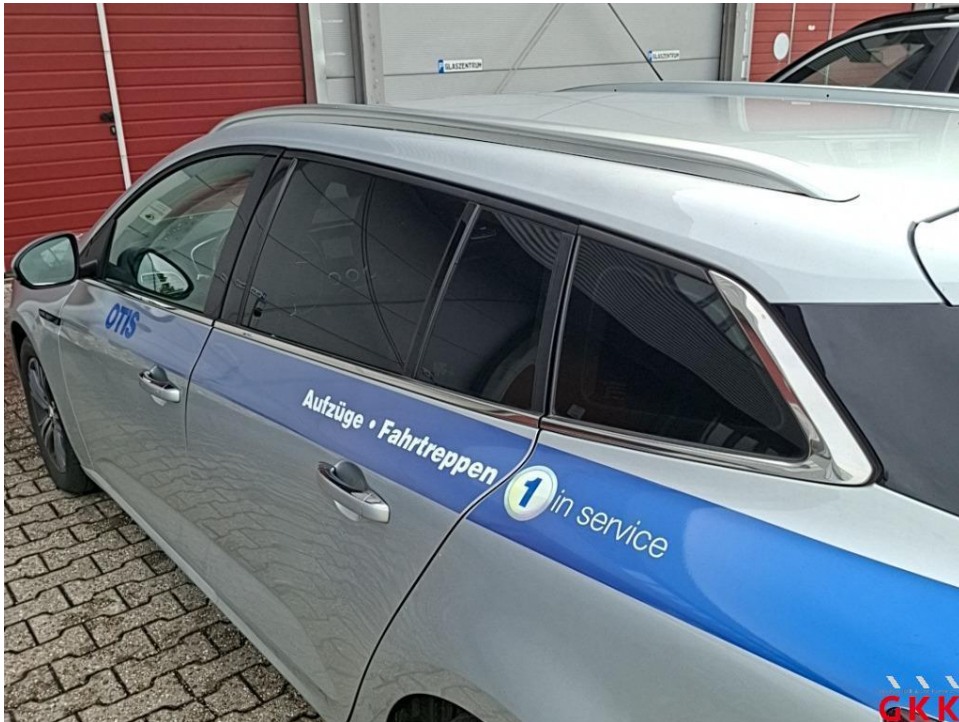
Bild 24. Folierung, Scheibe, beklebt, entfernen

Bild 25. Folierung, Scheibe, beklebt, entfernen

Bild 26. Folierung, Scheibe, beklebt, entfernen

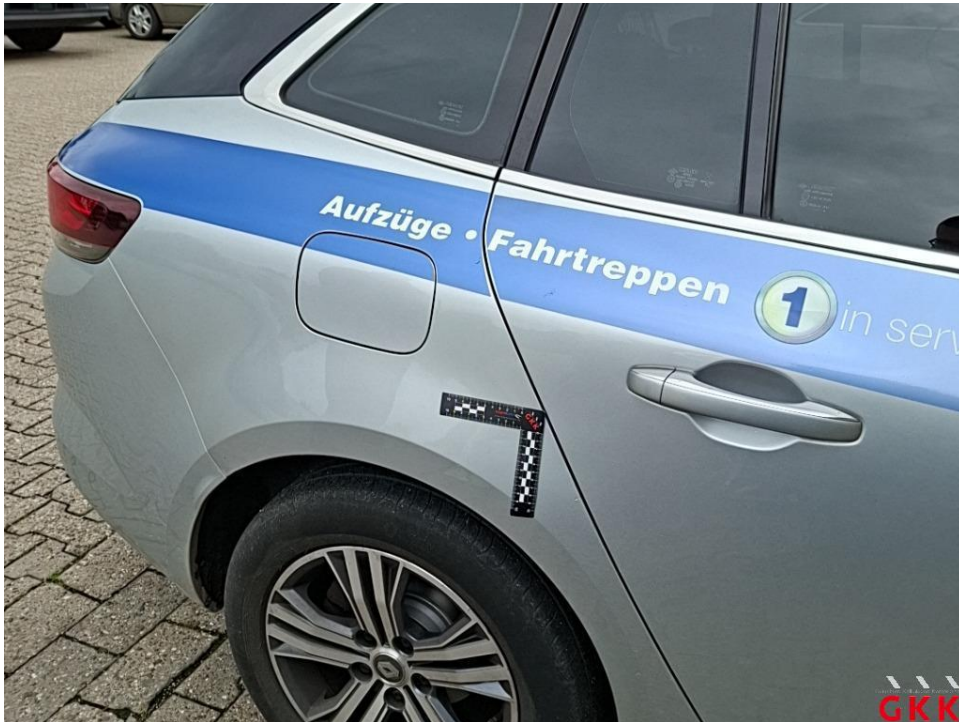
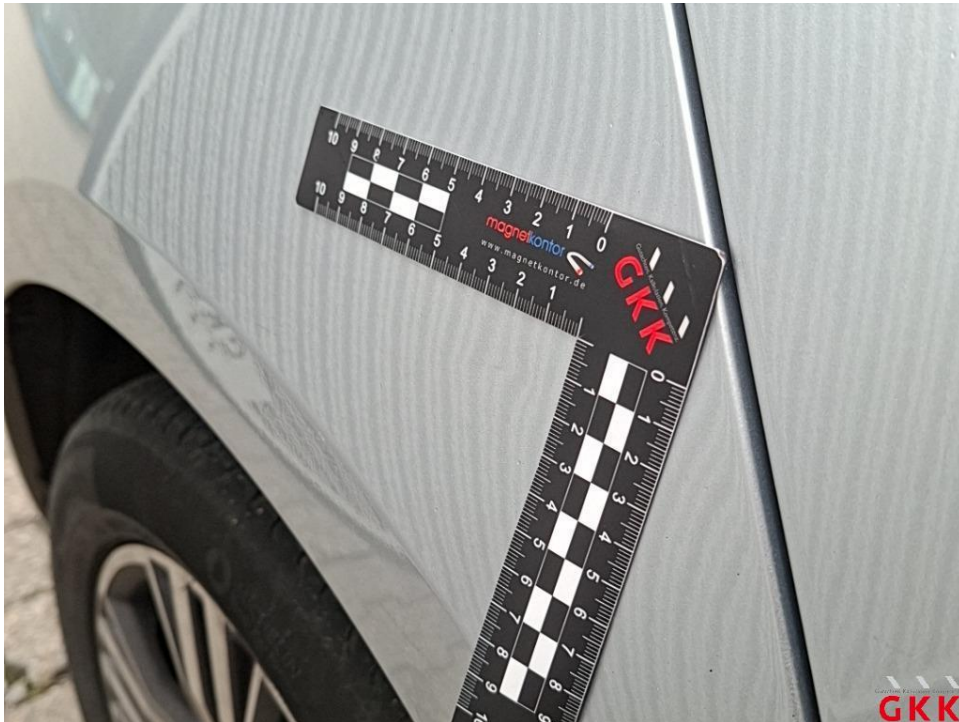
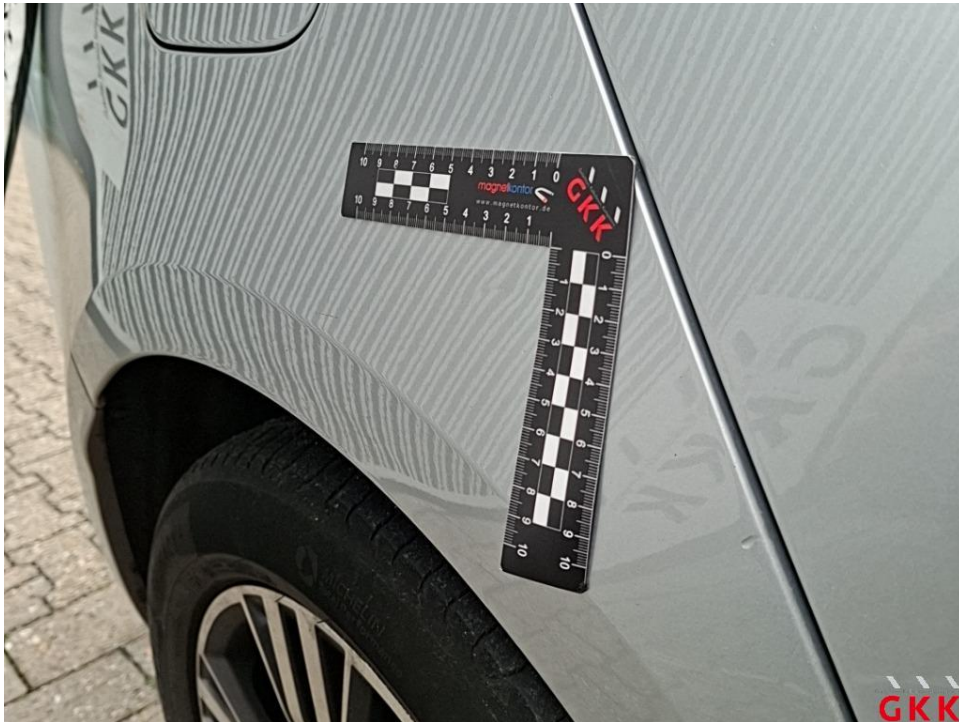
Bild 27. Seitenwand rechts, bis 3 Dellen / Bauteil, kalt drücken

Bild 28. Seitenwand rechts, bis 3 Dellen / Bauteil, kalt drücken

Bild 29. Seitenwand rechts, bis 3 Dellen / Bauteil, kalt drücken

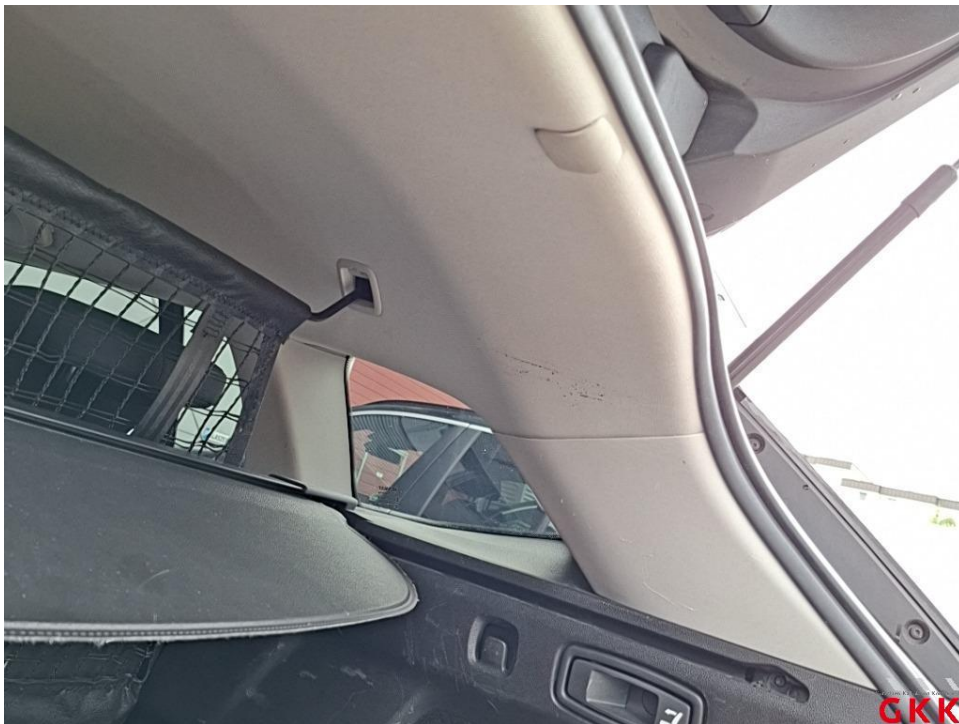
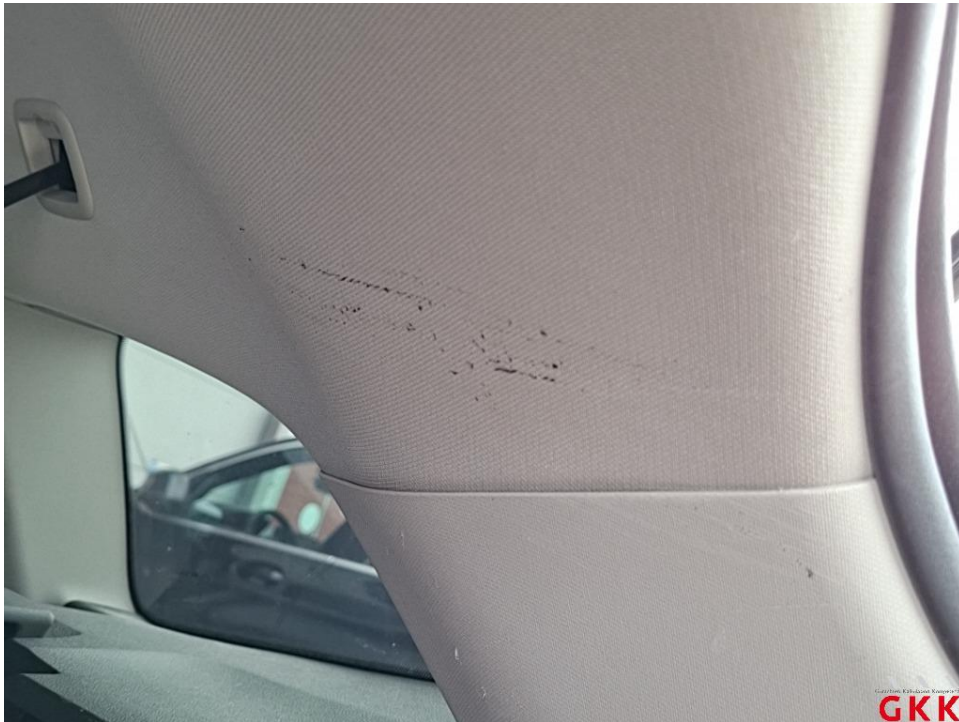
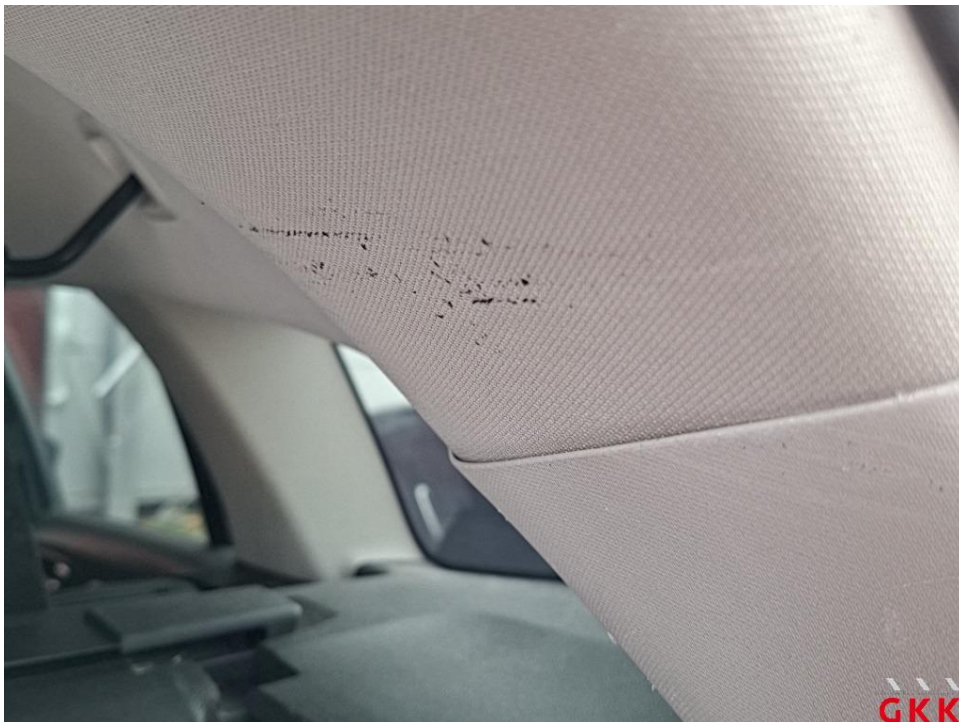
Bild 30. Himmel, verschmutzt, reinigen

Bild 31. Himmel, verschmutzt, reinigen

Bild 32. Himmel, verschmutzt, reinigen

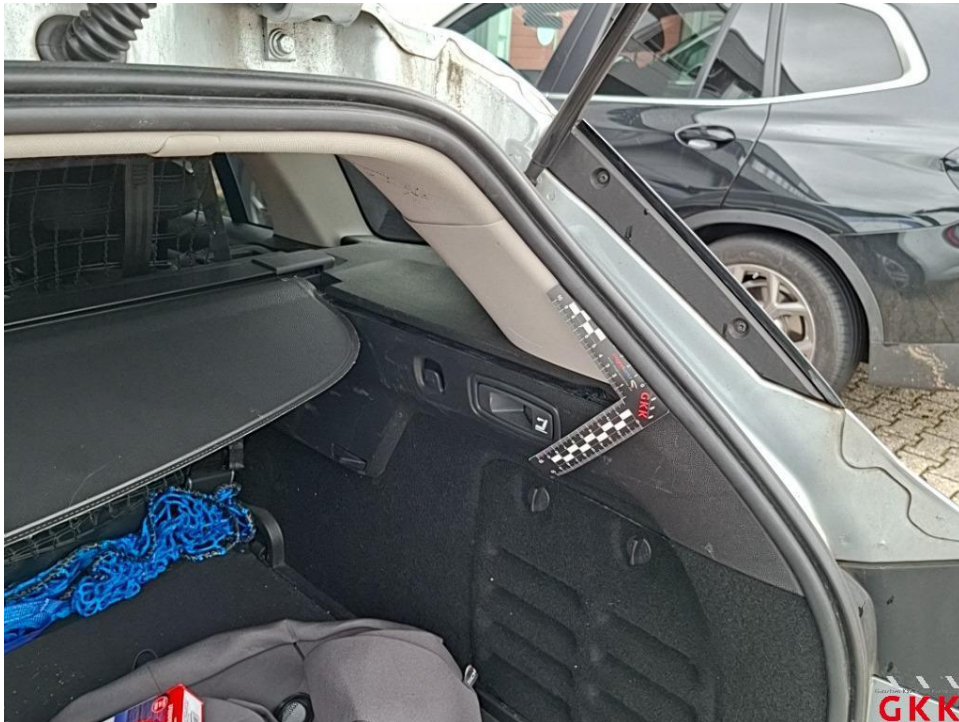
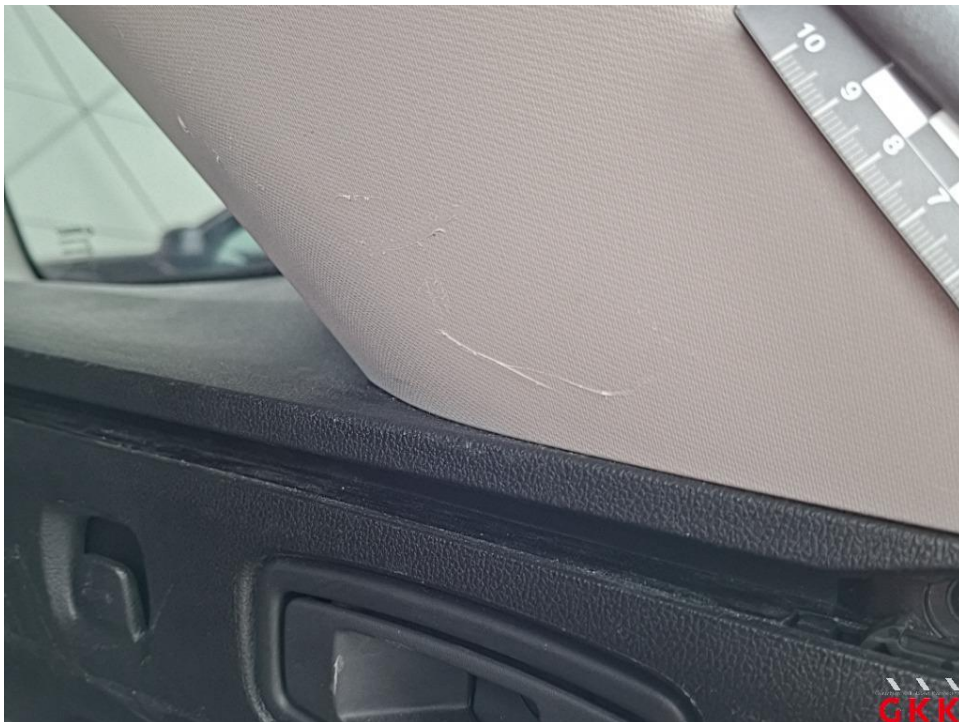
D- Säule rechts Innenverkleidung, verkratzt, ersetzen (Bild 33, Bild 34)	58,73 €	38,17 €
Heck (Angaben ohne MwSt.)	Reparaturkosten	ÜDV
Stoßfänger hinten Verkleidung -lackiert-, verkratzt, Smartrepair (Bild 35, Bild 36, Bild 37)	145,80 €	145,80 €
Exterieur (Angaben ohne MwSt.)	Reparaturkosten	ÜDV
Folierung Scheibe, beklebt, entfernen (Bild 24, Bild 25, Bild 26)	210,00 €	210,00 €
Folierung komplett, beklebt, entfernen (Bild 13, Bild 14)	189,00 €	189,00 €
Interieur (Angaben ohne MwSt.)	Reparaturkosten	ÜDV
Himmel, verschmutzt, reinigen (Bild 30, Bild 31, Bild 32)	31,50 €	31,50 €
Laderaum, verkratzt, Gebrauchsspur	0,00 €	0,00 €
Schlüssel/Schließanl. (Angaben ohne MwSt.)	Reparaturkosten	ÜDV
Schließanlage Hauptschlüssel, fehlt, ersetzen (Bild 20)	708,44 €	708,44 €
Ohne Zuordnung (Angaben ohne MwSt.)	Reparaturkosten	ÜDV
Winterkomplettäder, fehlt, ersetzen	852,72 €	852,72 €

Bild 33. D- Säule rechts, Innenverkleidung, verkratzt, ersetzen

Bild 34. D- Säule rechts, Innenverkleidung, verkratzt, ersetzen

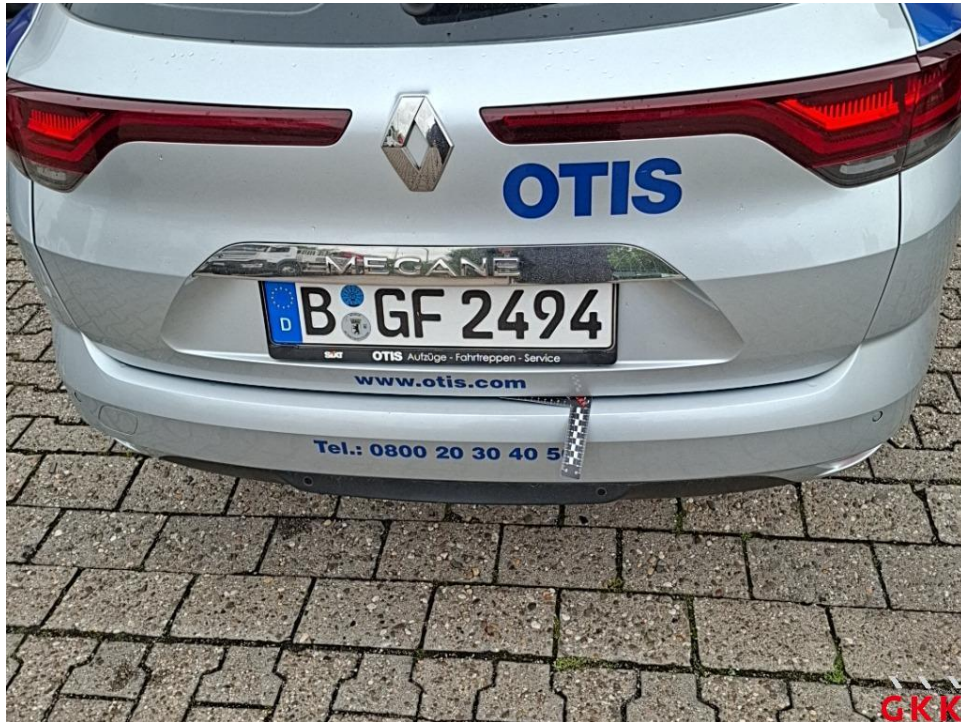
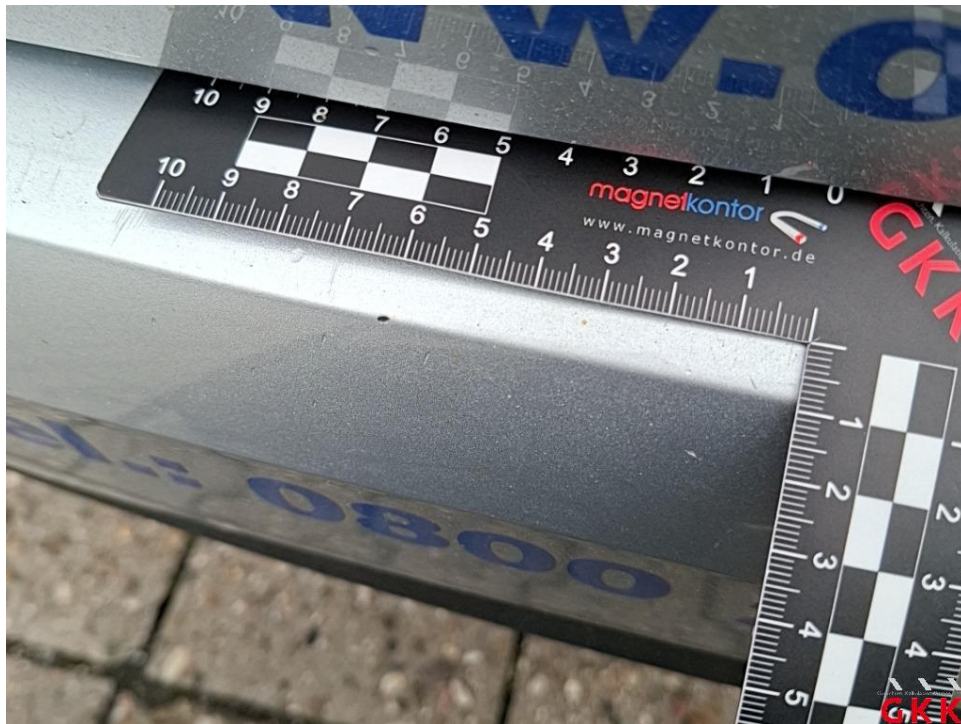
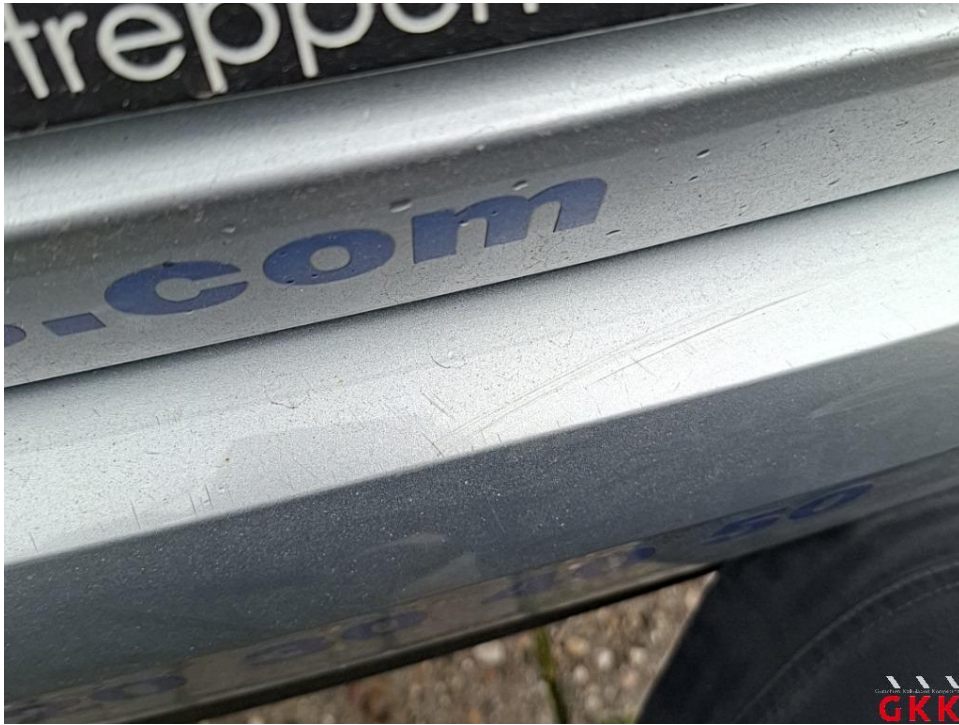
Bild 35. Stoßfänger hinten, Verkleidung -lackiert-, verkratzt, Smartrepair

Bild 36. Stoßfänger hinten, Verkleidung -lackiert-, verkratzt, Smartrepair

Bild 37. Stoßfänger hinten, Verkleidung -lackiert-, verkratzt, Smartrepair

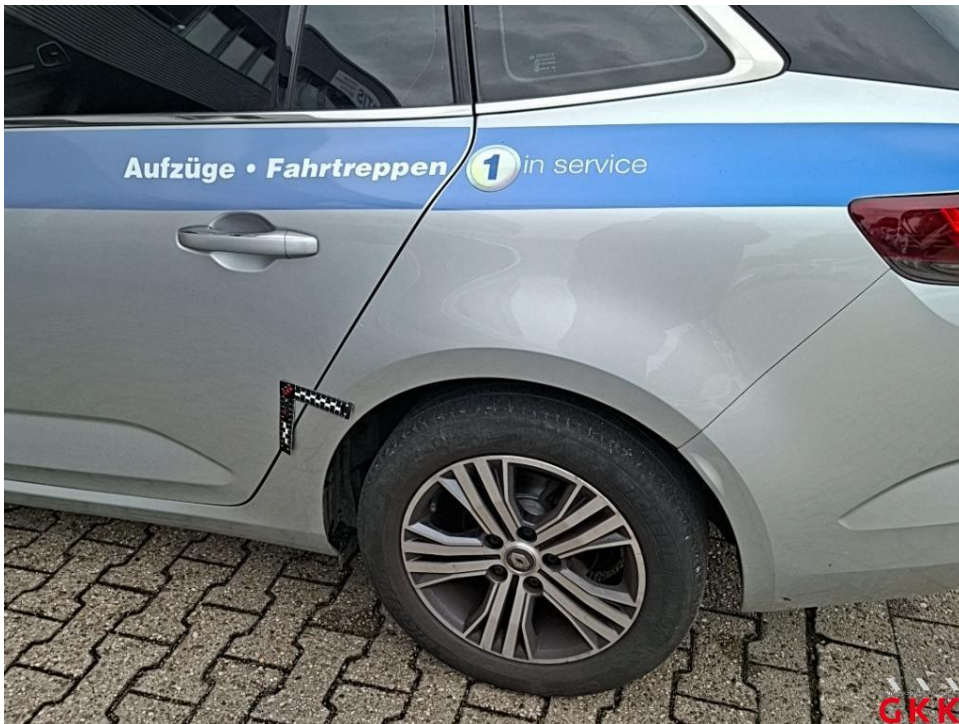
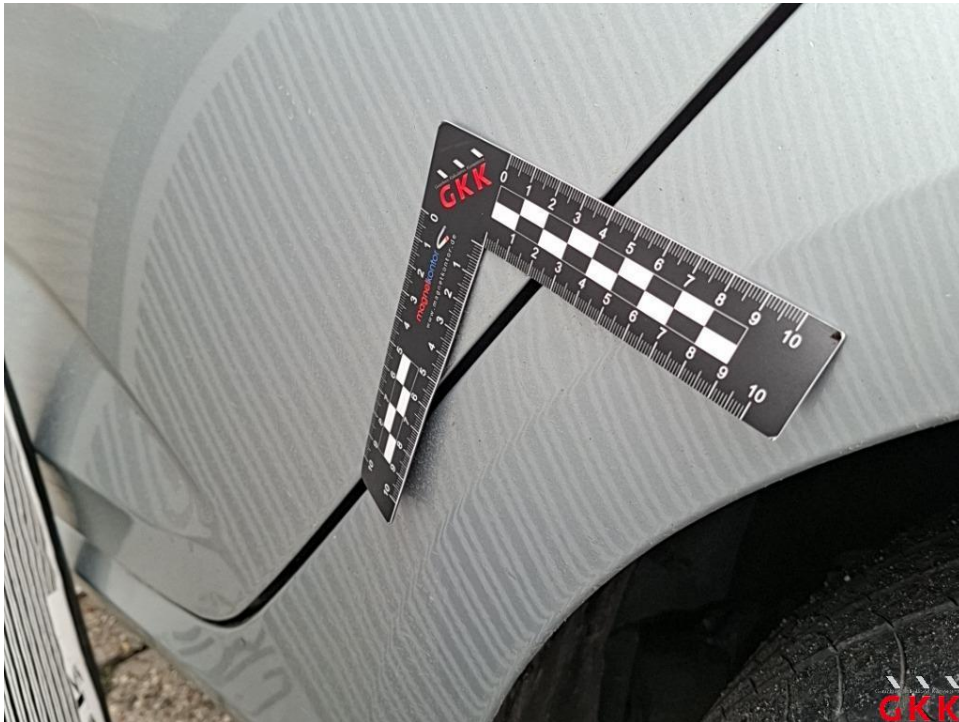
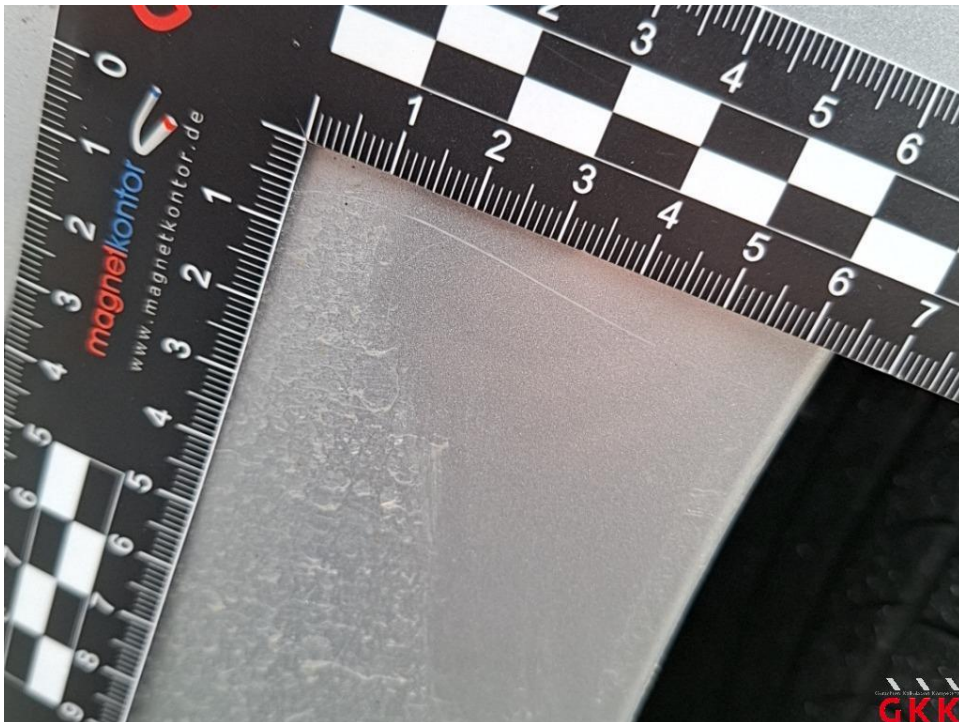
Bild 38. Seitenwand links, bis 3 Dellen / Bauteil, kalt drücken

Bild 39. Seitenwand links, bis 3 Dellen / Bauteil, kalt drücken

Bild 40. Seitenwand links, bis 3 Dellen / Bauteil, kalt drücken

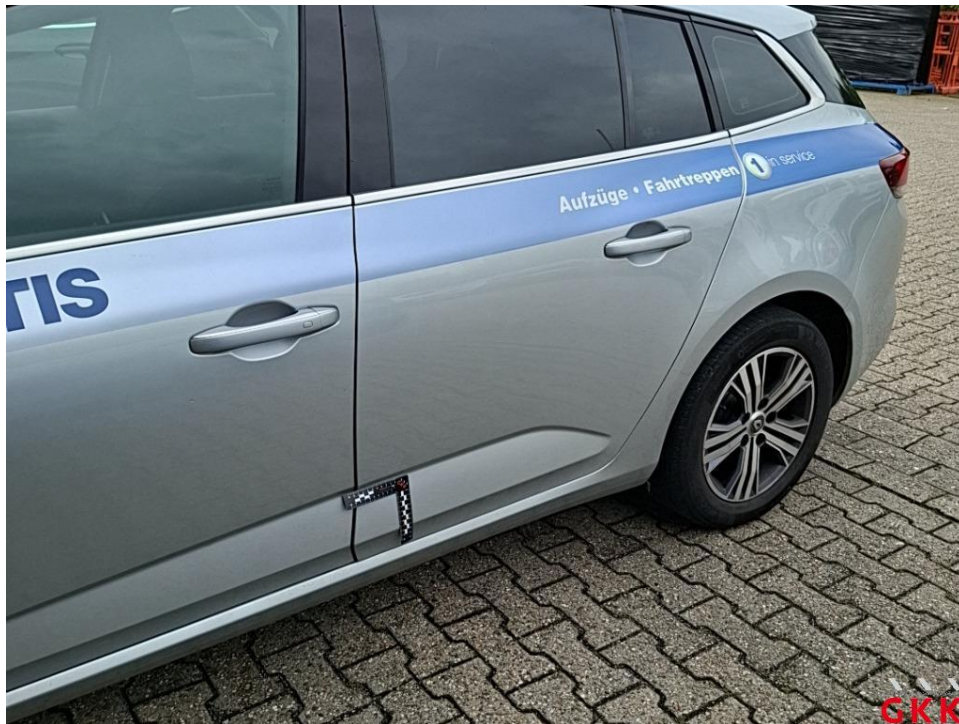
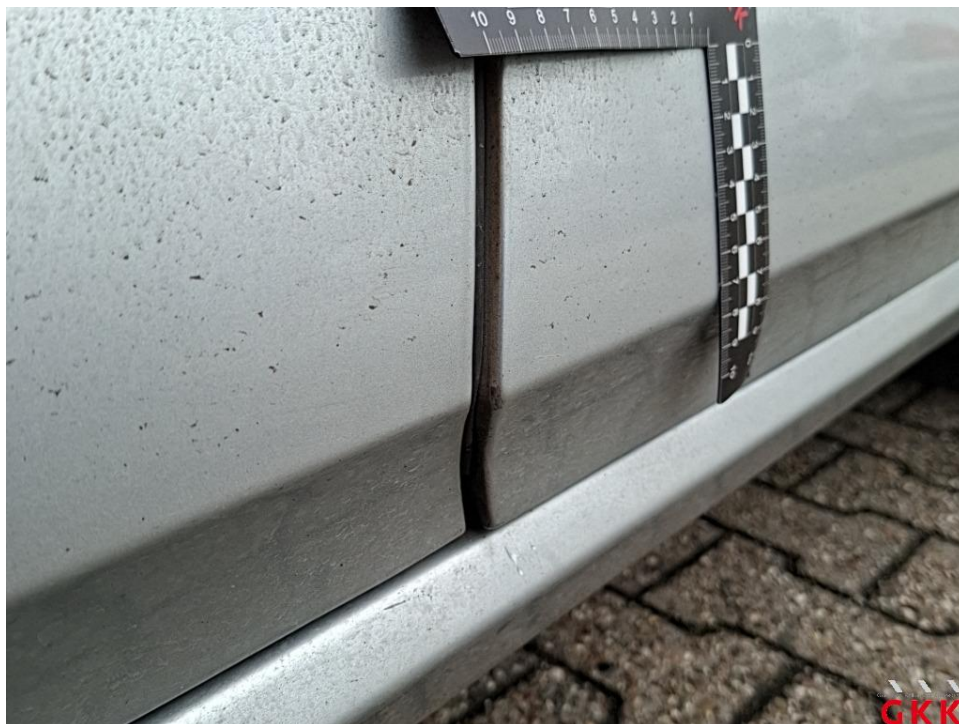
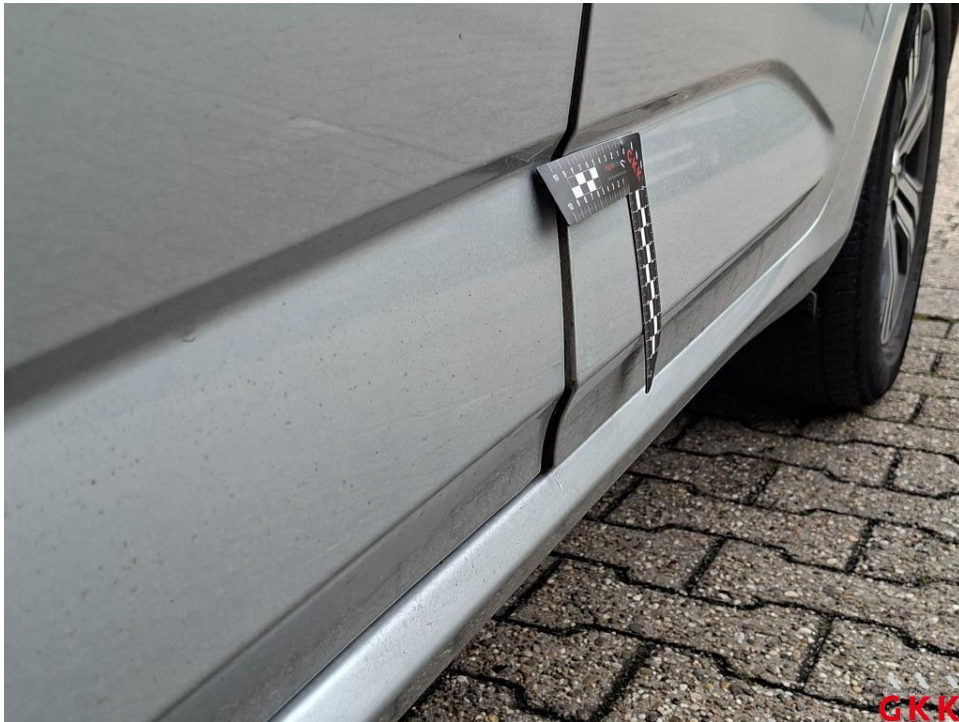
Bild 41. Tür hinten links, Spaltmaß fehlerhaft, nachstellen

Bild 42. Tür hinten links, Spaltmaß fehlerhaft, nachstellen

Bild 43. Tür hinten links, Spaltmaß fehlerhaft, nachstellen

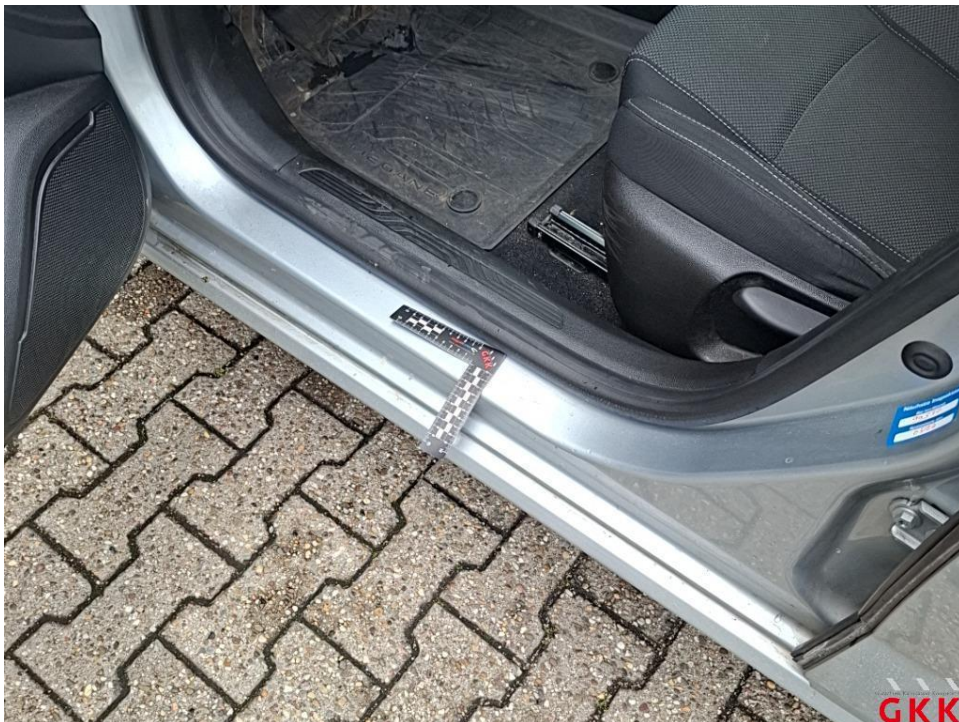
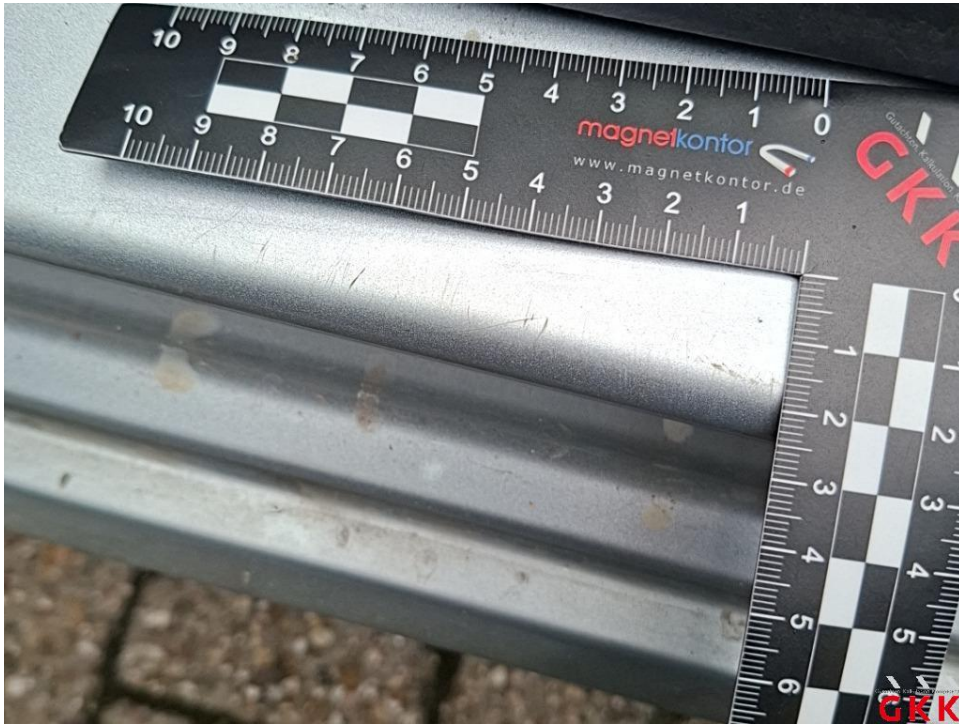
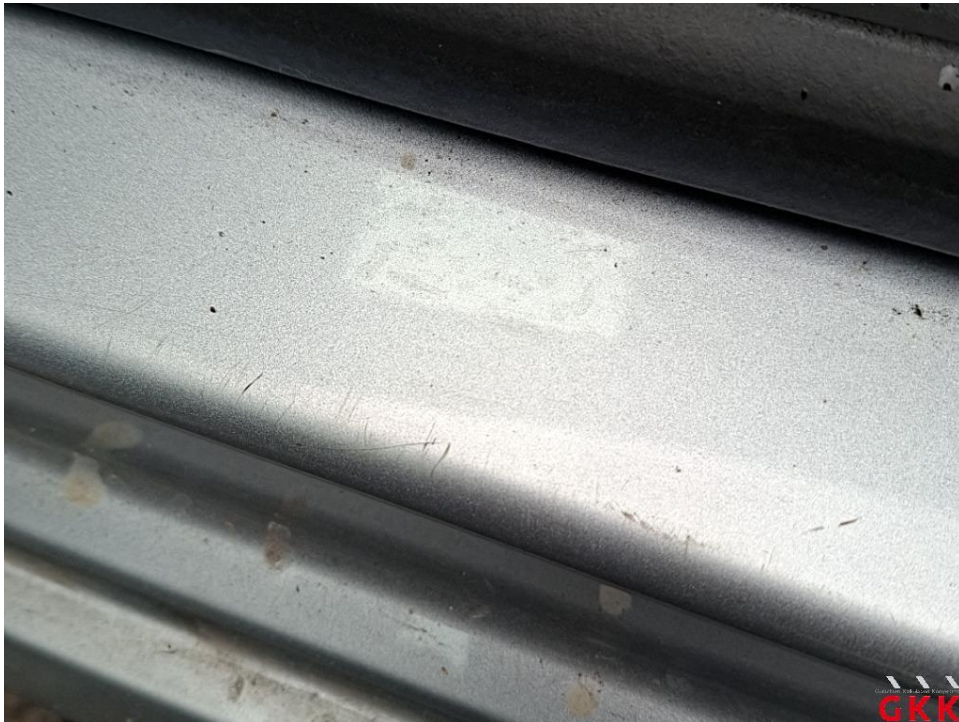
Bild 44. Tür vorne links, Einstieg, verkratzt, Smartrepair

Bild 45. Tür vorne links, Einstieg, verkratzt, Smartrepair

Bild 46. Tür vorne links, Einstieg, verkratzt, Smartrepair
