Wertgutachten für Allane SE

Fahrzeughalter	Allane SE
Ihr Auftrag vom	12.05.2026 durch Allane SE
Besichtigungsort	44149 Dortmund, Iggelhorst 10
Besichtigungsdatum	20.05.2026
Referenznummern	0031184462 - 0042432082

Kennzeichen	B-GF 2494	Fzg.-Ident.-Nummer	VF1RFB00X71166143
Fabrikat	Renault	1. Zulassung	28.06.2023
Typ	Megane IV Grandtour 1.5 dCi Equilibre	Fahrzeugart	PKW
Getriebe / Gänge	Automatik / 7	Farbe	Highland-Grau - Metallic
Laufleistung abgelesen	72.270 km	Sitzplätze	5
Achsen / angetrieben	2 / 1	Aufbau	Kombi, 5 Tüer
Anzahl Besitzer	1	nächste HU	06/2026
Motorart	Reihenmotor / Diesel	Hubraum / Nennleistung	1.461 ccm / 85 KW

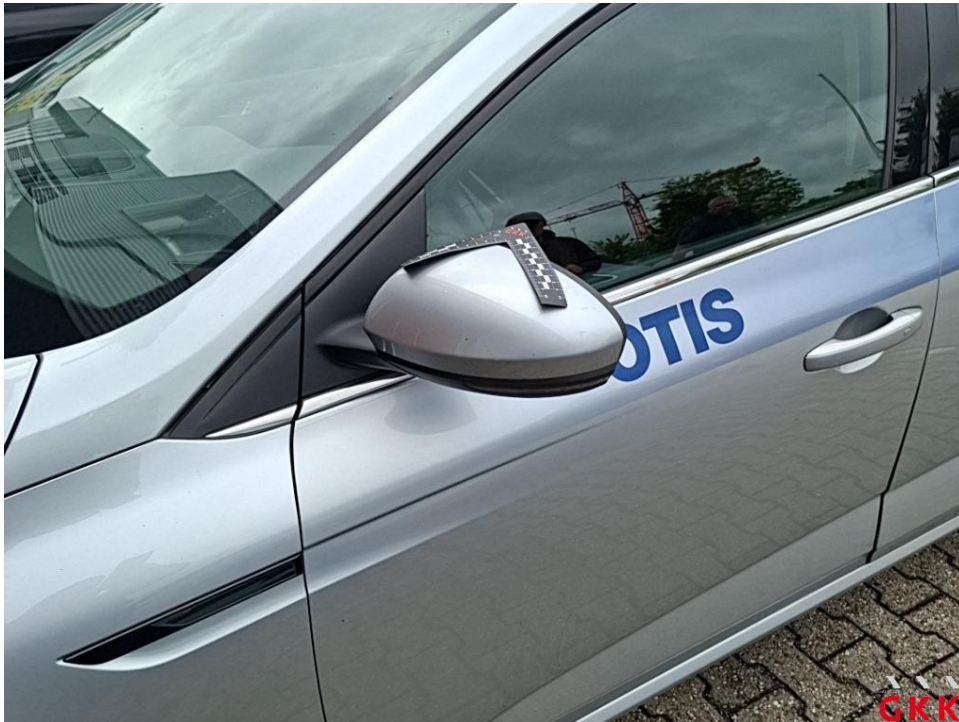
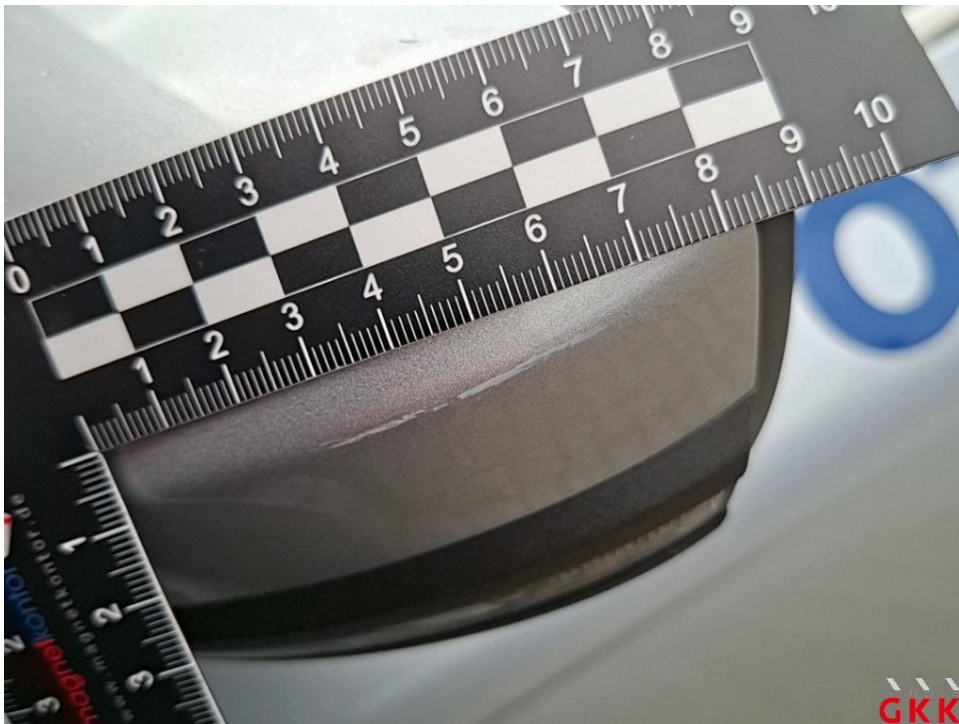
Bild 47. Spiegelgehäuse links, Kappe -lackiert-, verkratzt, lackieren

Bild 48. Spiegelgehäuse links, Kappe -lackiert-, verkratzt, lackieren
