## Zustandsbericht

| Berichtsnummer : | 0000000934615-DE613 | | |

#### Hyundai Tucson (NX)(12.2020->) Prime Plug-In Hybrid 4WD

| Erstzulassung / Baujahr: | 30.11.2022 / 2022 | Besichtigungsdatum/-ort: | 28.07.2026 Parkstraße 2,<br>14974 Ludwigsfelde |

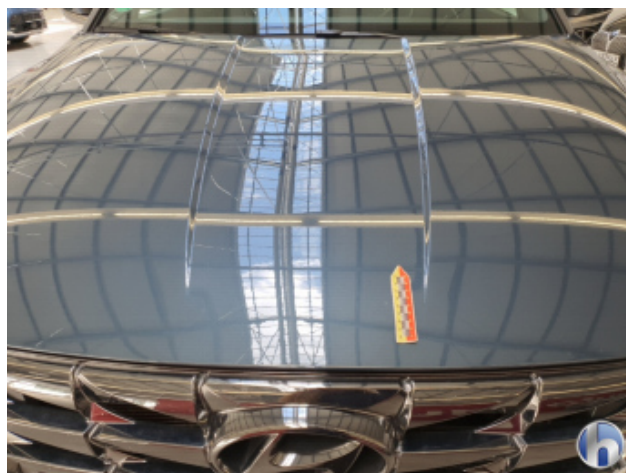
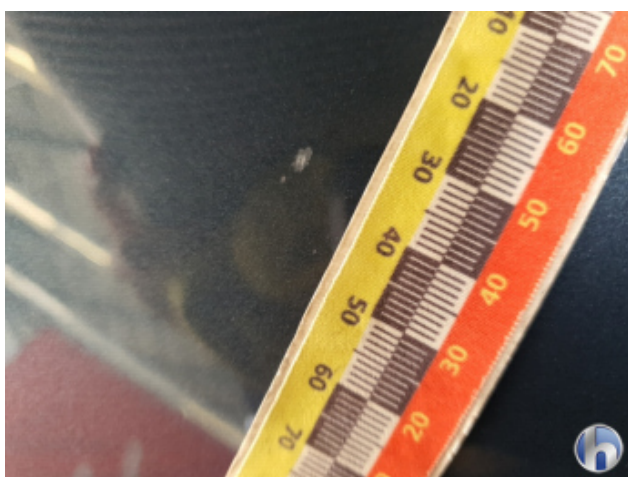
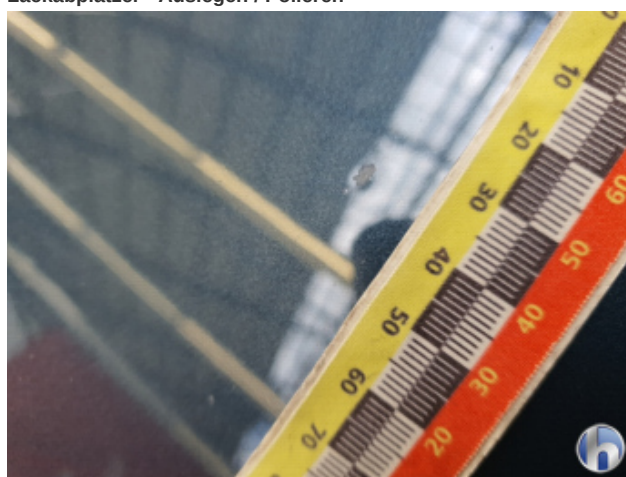
| | <b>Bauteil</b> | <b>Schaden</b> | <b>Rep.-Art</b> |
|---|---|---|---|
| 1. | Motorhaube | Lackabplatzer | Auslegen / Polieren |

1. Motorhaube  
Lackabplatzer - Auslegen / Polieren

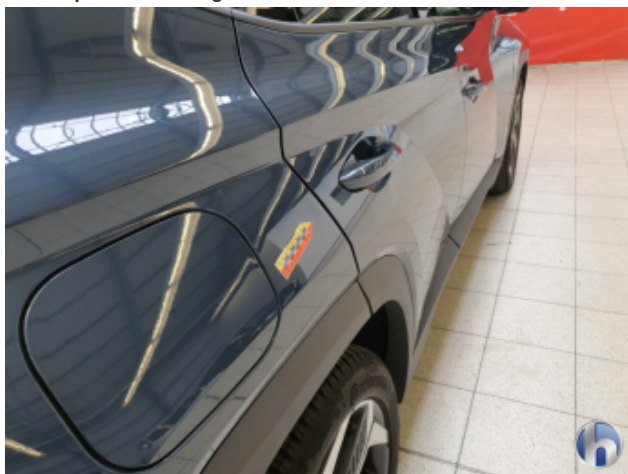
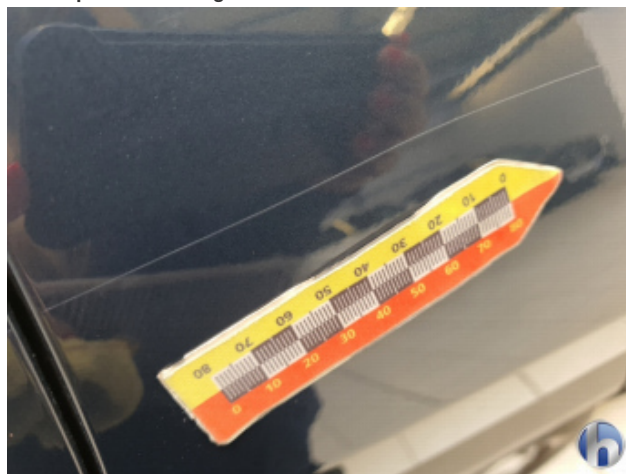
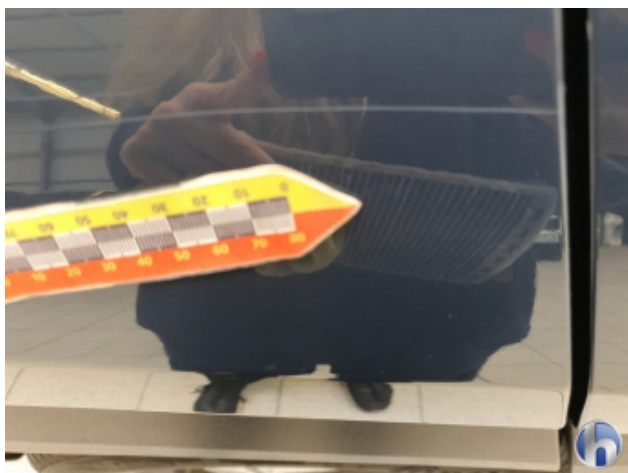
| | <b>Bauteil</b> | <b>Schaden</b> | <b>Rep.-Art</b> |
|---|---|---|---|
| 2. | Seitenwand - Hinten -<br>Rechts | Kratzer | Smart Repair |

2. Seitenwand - Hinten - Rechts  
Kratzer - Smart Repair

2. Seitenwand - Hinten - Rechts  
**Kratzer - Smart Repair**
