# Zustandsbericht

Protokollnummer: 46052611  
Auftrags-Nr / Referenz: 21426022  
Besichtigungsdatum: 19.06.2026

| Hersteller / Modell | BYD ATTO 3 Design | | |

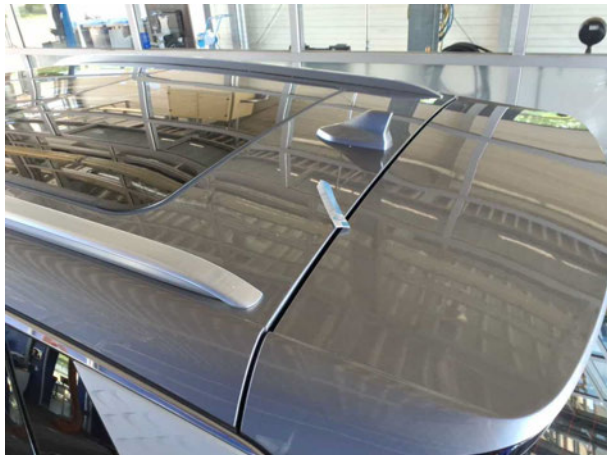
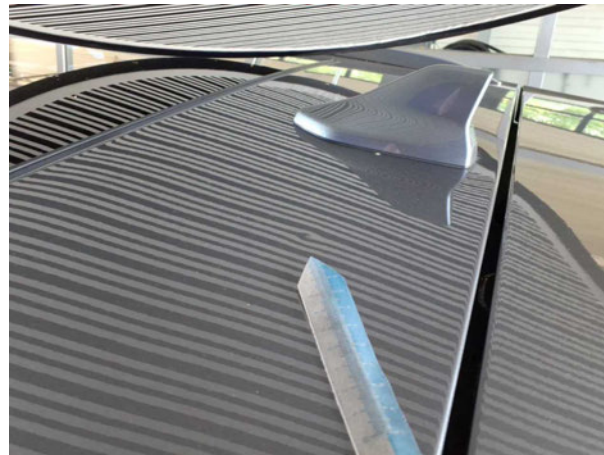
| Nr. | Bauteilgruppe | Beschreibung |
|---|---|---|
| 1 | Fahrzeugdach | Dach - Delle(n) - sanft instandsetzen |

**Beschädigung #1:** Fahrzeugdach: Dach - Delle(n) - sanft instandsetzen

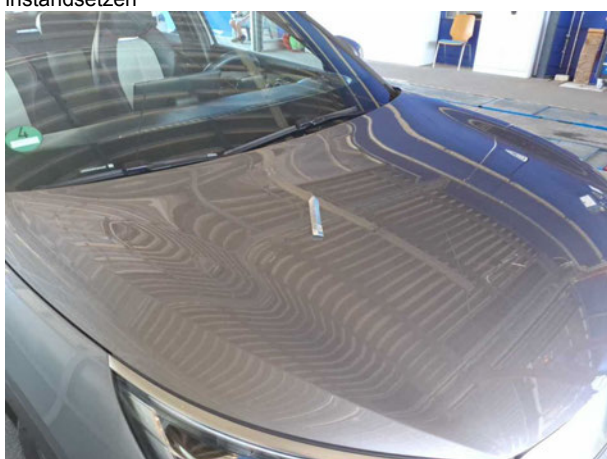
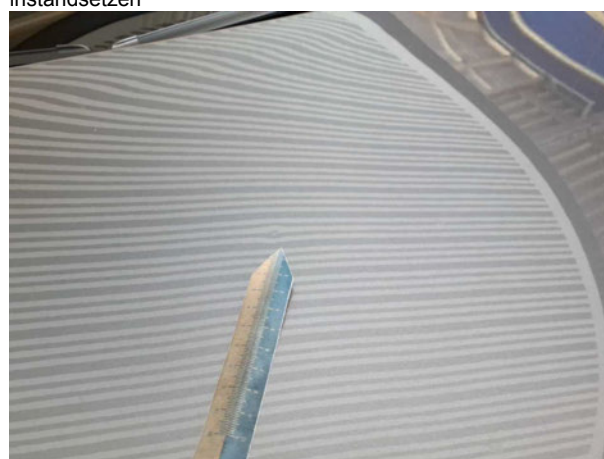
| Nr. | Bauteilgruppe | Beschreibung |
|---|---|---|
| 2 | Motorhaube | Motorhaube - Delle(n) - sanft instandsetzen |

**Beschädigung #2:** Motorhaube: Motorhaube - Delle(n) - sanft instandsetzen

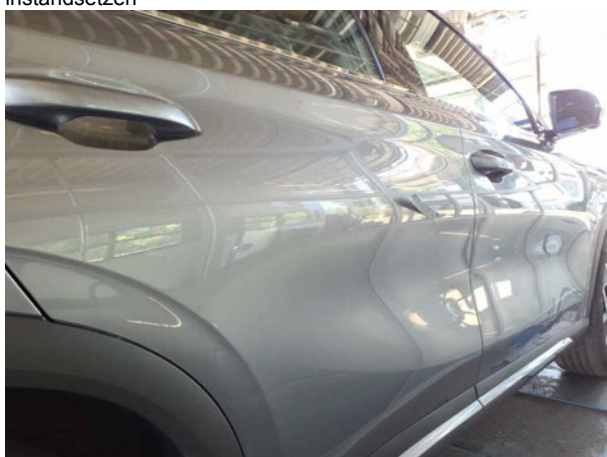
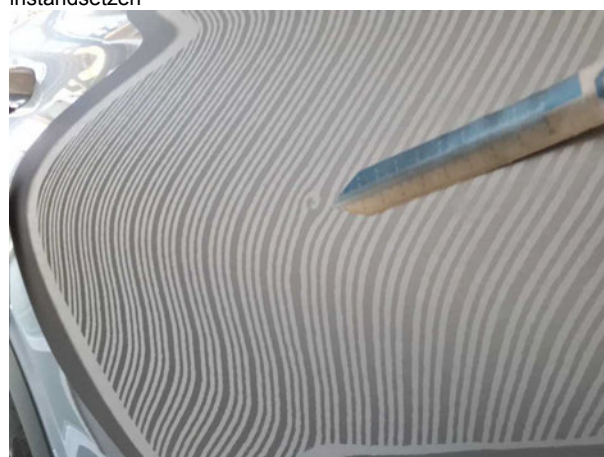
| Nr. | Bauteilgruppe | Beschreibung |
|---|---|---|
| 3 | Tür hinten rechts | Tür - Delle(n) - sanft instandsetzen |

**Beschädigung #3:** Tür hinten rechts: Tür - Delle(n) - sanft instandsetzen

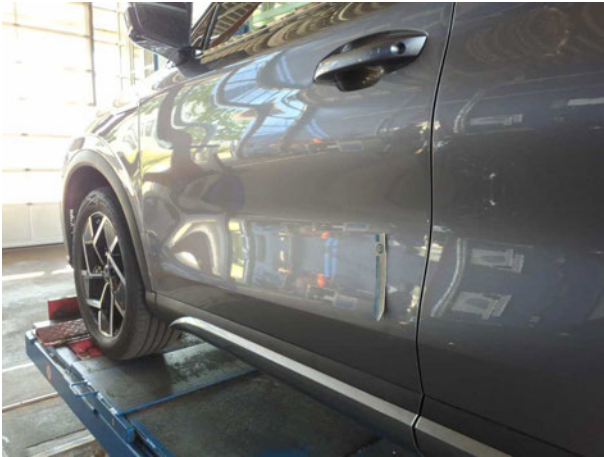
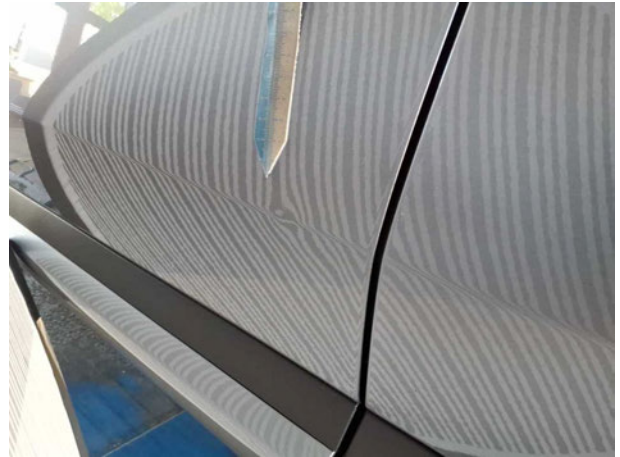
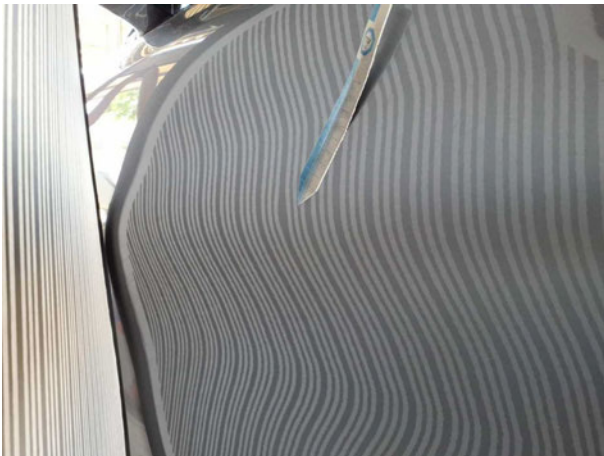
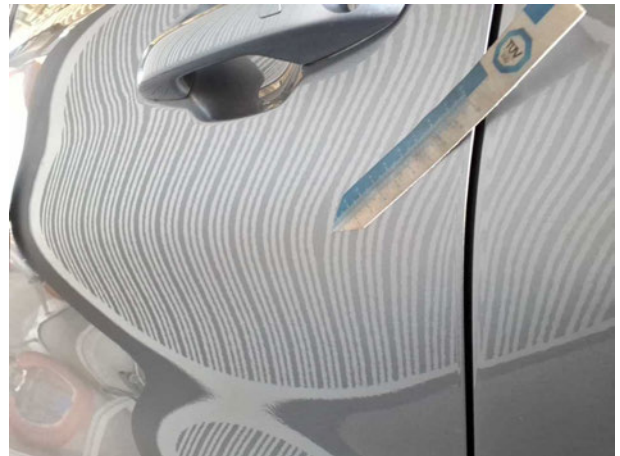
| Nr. | Bauteilgruppe | Beschreibung |
|---|---|---|
| 4 | Tür vorn links | Tür - Delle(n) - sanft instandsetzen |

**Beschädigung #4:** Tür vorn links: Tür - Delle(n) - sanft instandsetzen
