# Zustandsbericht / Minderwertgutachten

Auftraggeber Mobilize Financial Services, eine Marke der RCI Banque S.A., Niederlassung Deutschland, Jagenbergstr. 1, 41468 Neuss  
Besichtigung 04.03.2026

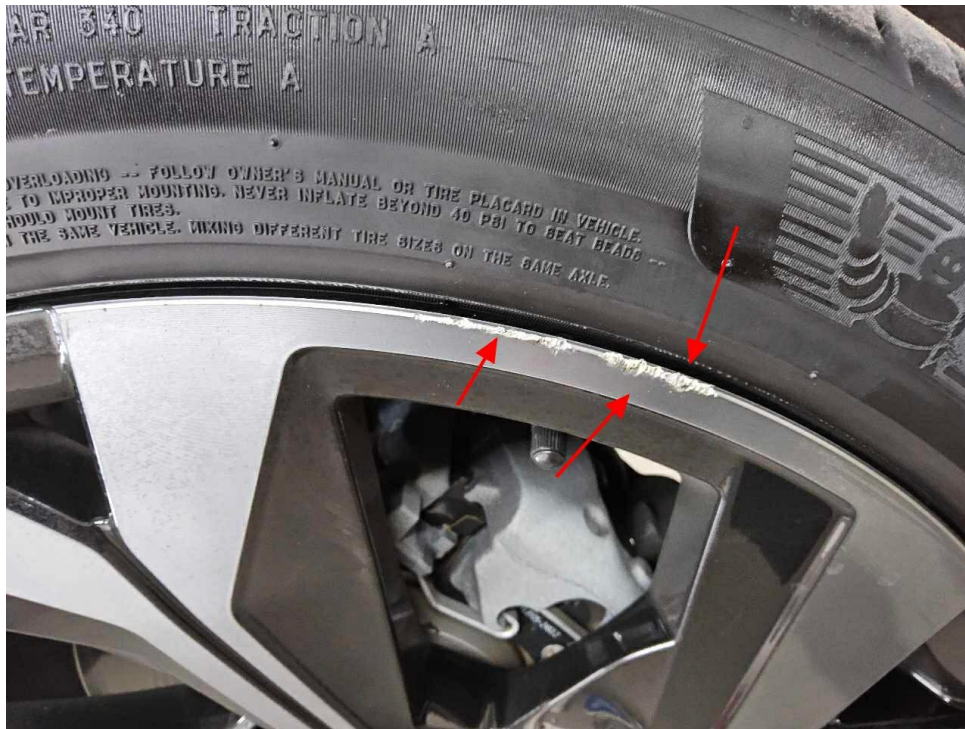
Bild 14 : Leichtmetallfelge vorne rechts mehrfach verschrammt

1. Wartung/Ölwechsel fällig, erneuern (Bild 11, 12)
2. Leichtmetallfelge vorne rechts mehrfach verschrammt, erneuern (Bild 14, 15)
3. Leichtmetallfelge vorne links verschrammt, erneuern (Bild 16)
4. Stoßfänger hinten Spoiler mehrfach zerkratzt, erneuern
5. Leichtmetallfelge hinten rechts verschrammt, erneuern
6. Radlaufverkleidung hinten rechts zerkratzt, erneuern (Bild 23)
7. Frontspoiler Lackierung, zerkratzt, lackieren mit Lackaufbau (Bild 24, 25, 26)
8. Stoßfänger hinten Lackierung, zerkratzt, smart repair
9. Tür hinten rechts Einstieg Lackierung, zerkratzt, smart repair (Bild 13)
10. Tür vorne links Einstieg Lackierung, zerkratzt, smart repair (Bild 10)

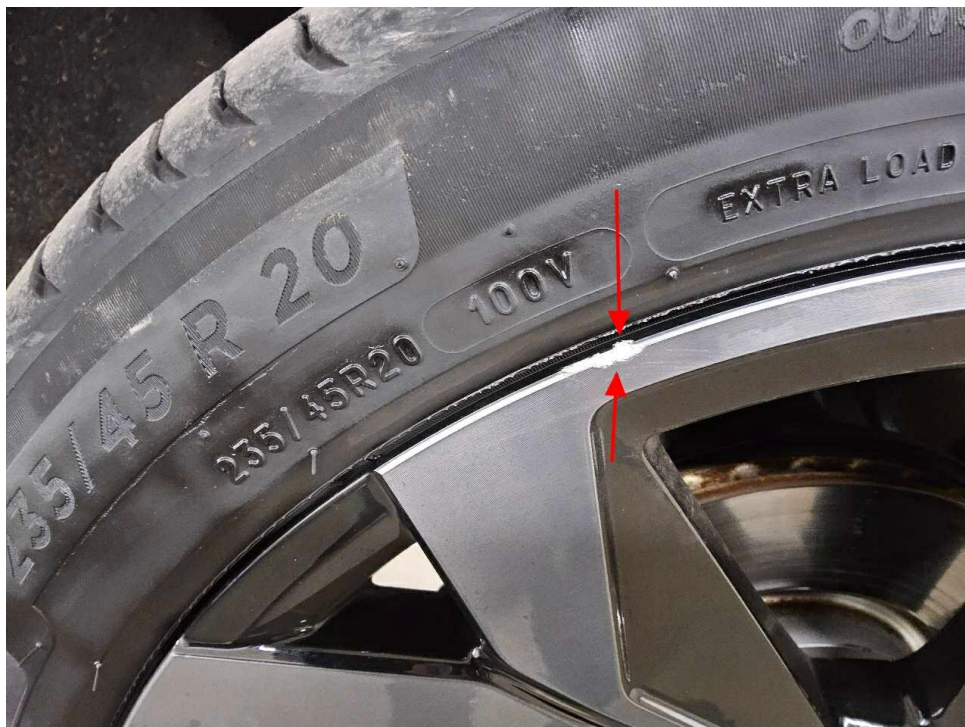
Bild 15 : Leichtmetallfelge vorne rechts mehrfach verschrammt

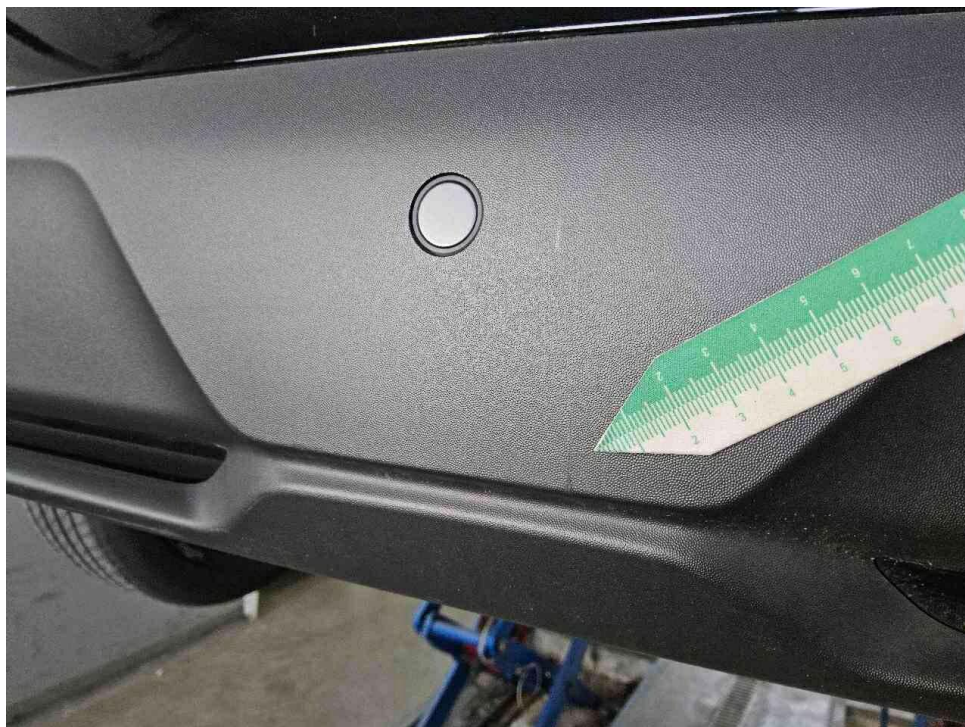
Bild 19 : Stoßfänger hinten Spoiler zerkratzt

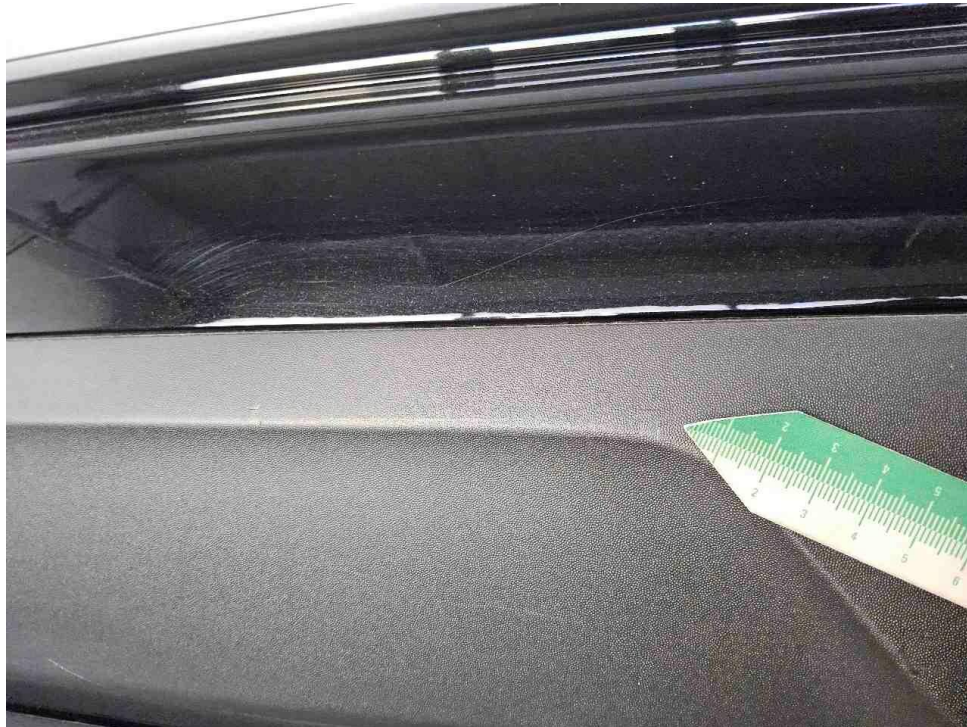
Bild 20 : Stoßfänger hinten Spoiler zerkratzt

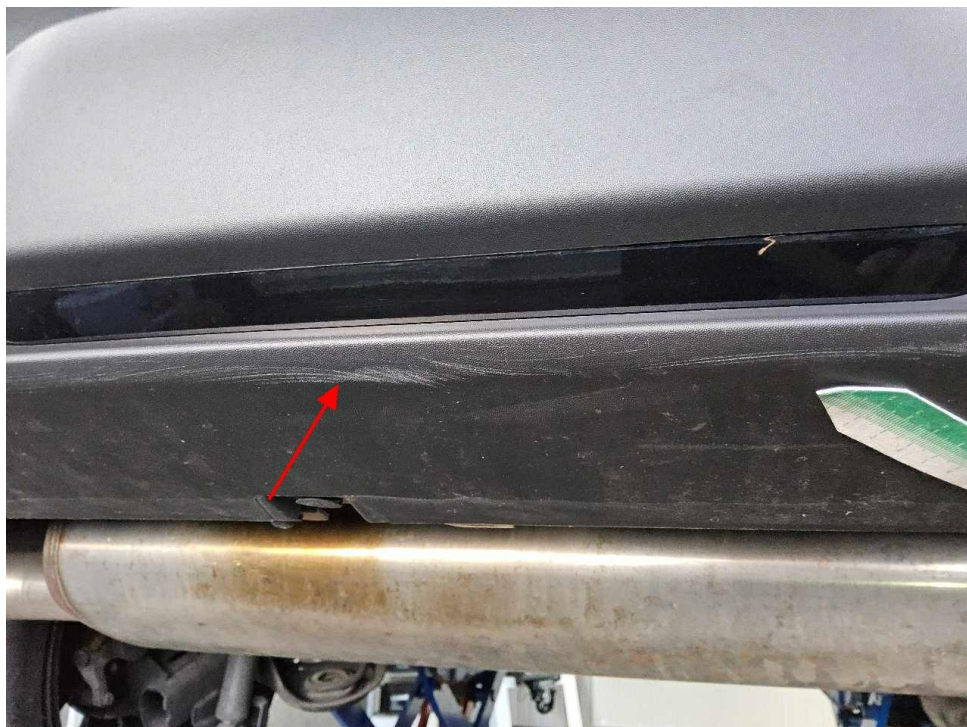
Bild 21 : Stoßfänger hinten Spoiler zerkratzt

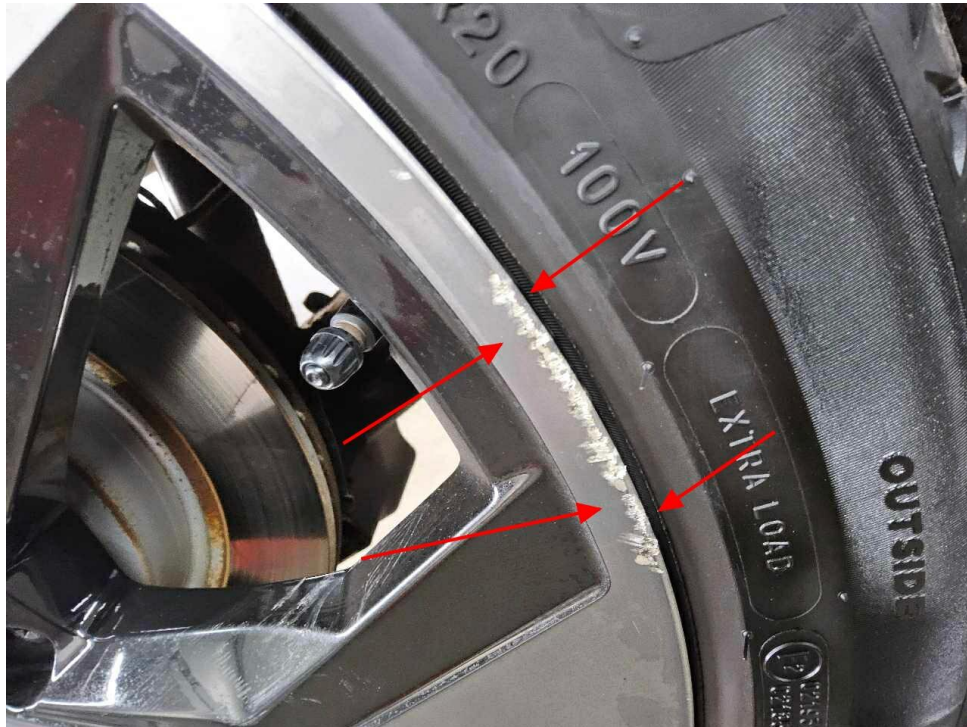
Bild 22 : Leichtmetallfelge hinten rechts zerkratzt

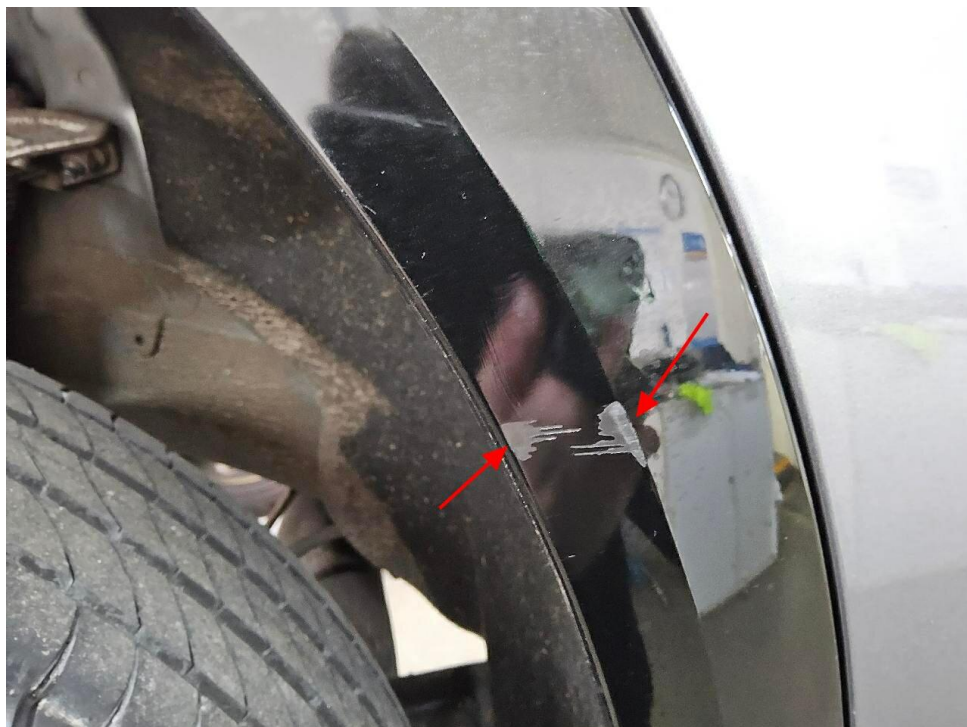
Bild 23 : Radlaufverkleidung hinten rechts zerkratzt
