## Bewertungsgutachten / Rechendaten

**Kennzeichen** **EU WS2E** **FIN** **TMAK581GFNJ058878**

| Hersteller | HYUNDAI | Typ / Verkaufsbez. | KONA EV Prime |

## Bewertungsgutachten

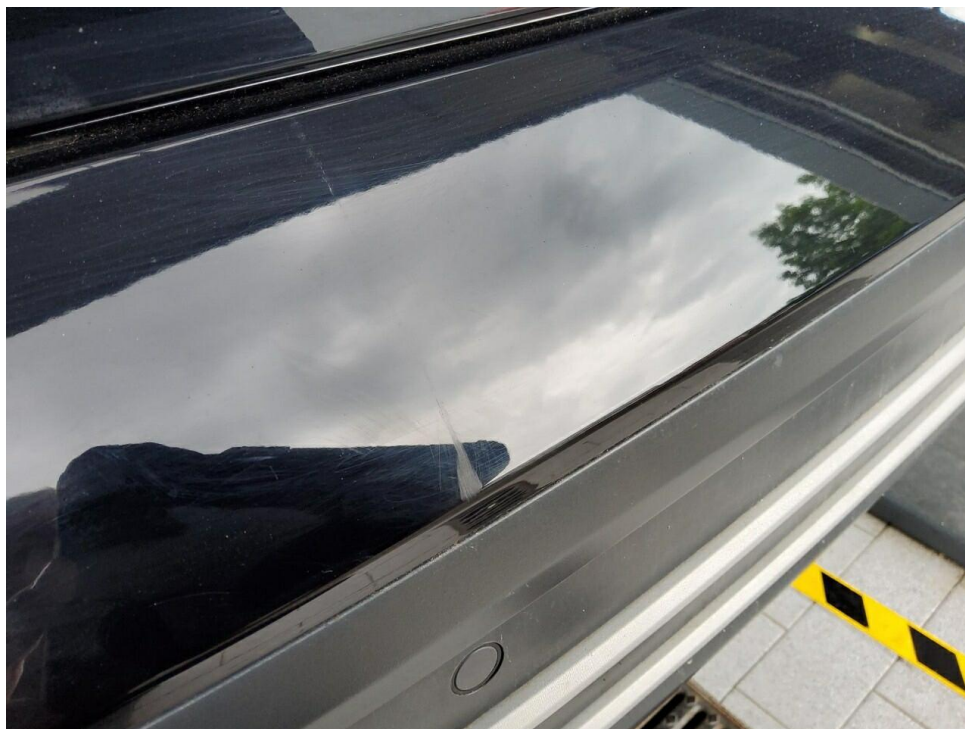
| Bezeichnung des Schadens / Rep.-Weg | Rep.Kost<br>brutto | Anrechn. | Minderwert<br>brutto | |
|---|---|---|---|---|
| 1. Stoßfänger hinten Lackierung, zerkratzt,<br>polieren (Bild 7) | 31 | voll | -31 | |

Stoßfänger hinten Lackierung, zerkratzt, polieren (Bild 7).

Bild 7 : Stoßfänger hinten Lackierung, zerkratzt, polieren
