**Volkswagen Caddy**  
**Auftragsnummer: 855.6814.700**

**FIN: WV1ZZZ2KZDX072683**  
**Kennzeichen: 1-ENT-471**

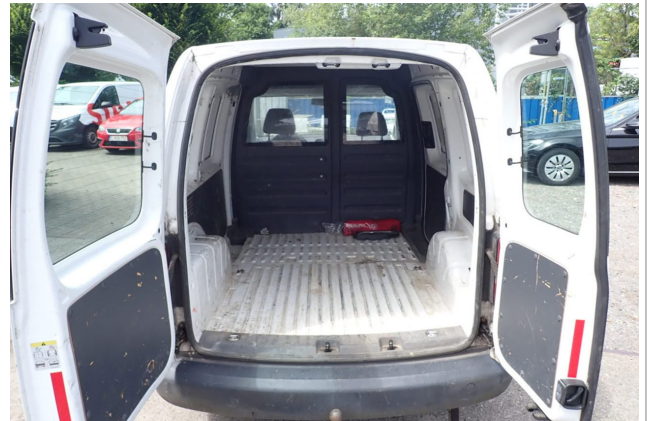
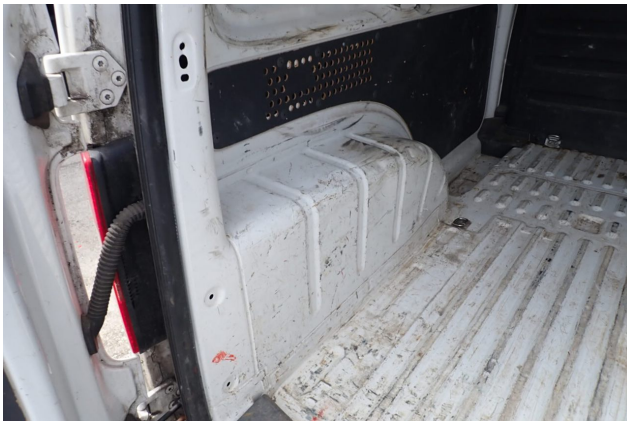
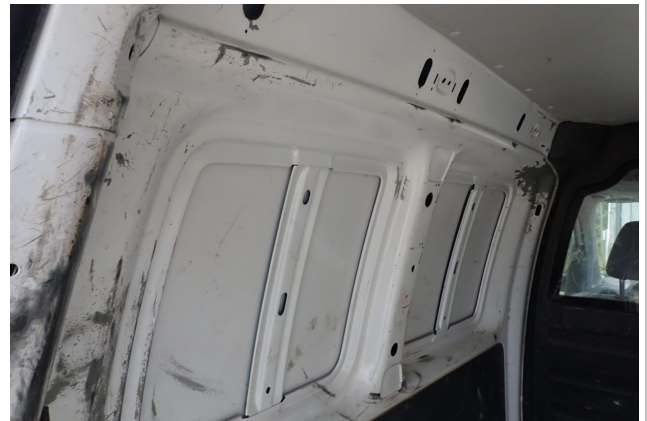
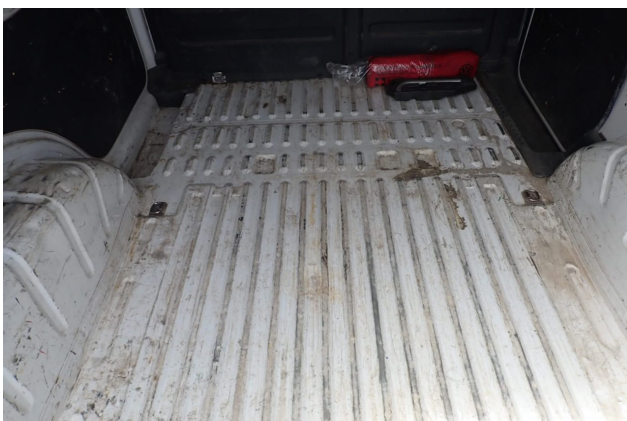
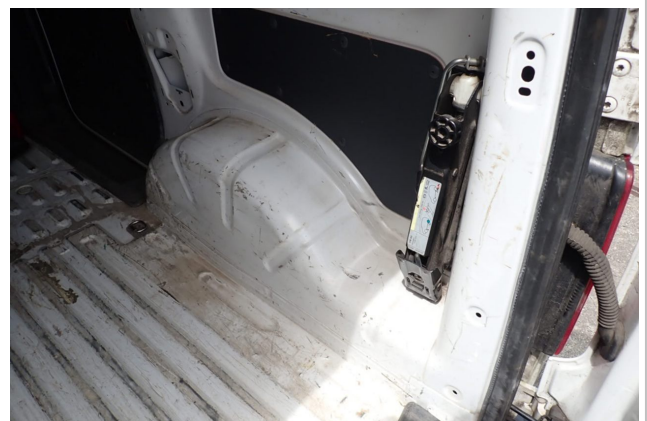
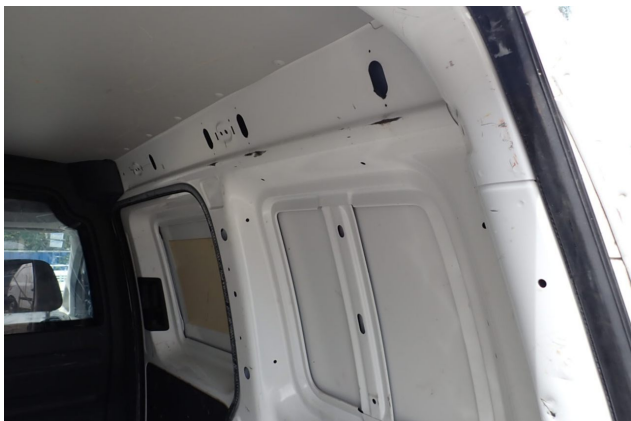
| Nr. Bauteilgruppe | Beschreibung |
|---|---|
| 1 Interieur | Laderaumboden - Kratzer - kein Abzug |

Beschädigung 1: Interieur: Laderaumboden - Kratzer - kein Abzug

**Beschädigung 1:** Interieur: Laderaumboden - Kratzer - kein Abzug

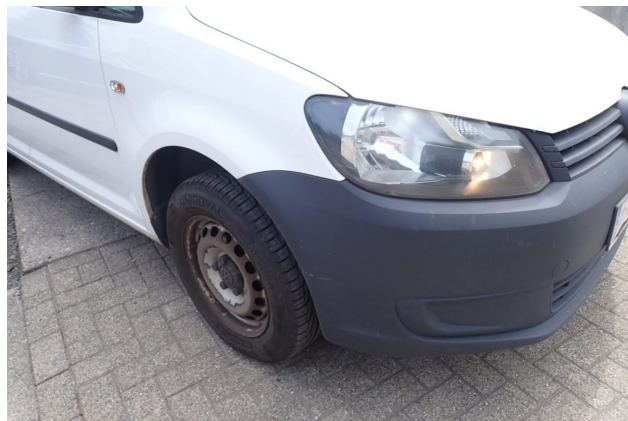
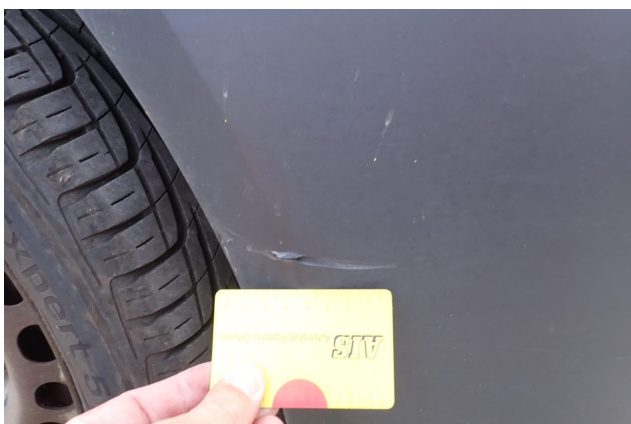
| Nr. Bauteilgruppe | Beschreibung |
|---|---|
| 2 Stossfänger vorn | Stossfänger vorn (unlackiert) - verkratzt / verschürft - kein Abzug |

**Beschädigung 2:** Stossfänger vorn: Stossfänger vorn (unlackiert) - verkratzt / verschürft - kein Abzug

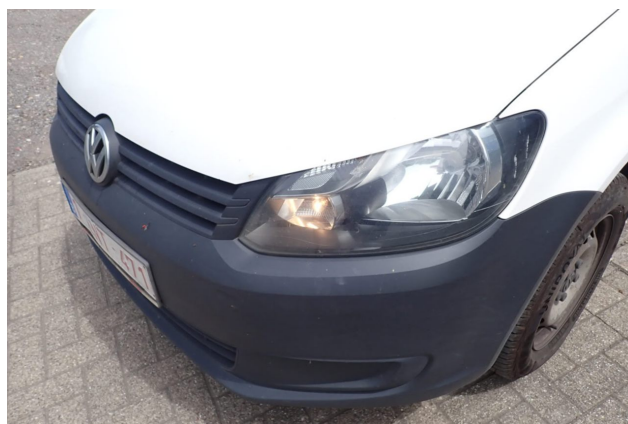
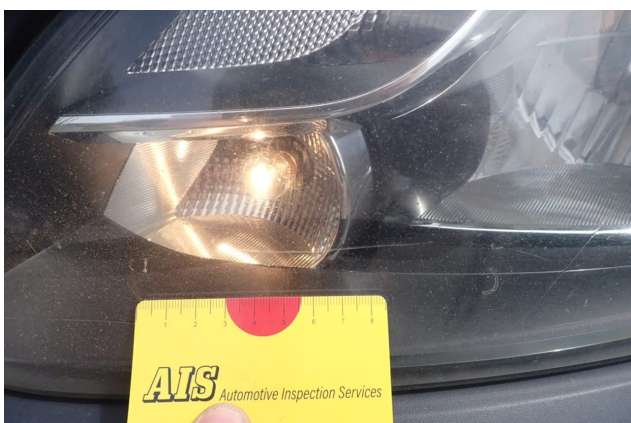
| Nr. Bauteilgruppe | Beschreibung |
|---|---|
| 3 Scheinwerfer | Scheinwerfer links - verkratzt / verschürft - kein Abzug |

**Beschädigung 3:** Scheinwerfer: Scheinwerfer links - verkratzt / verschürft - kein Abzug

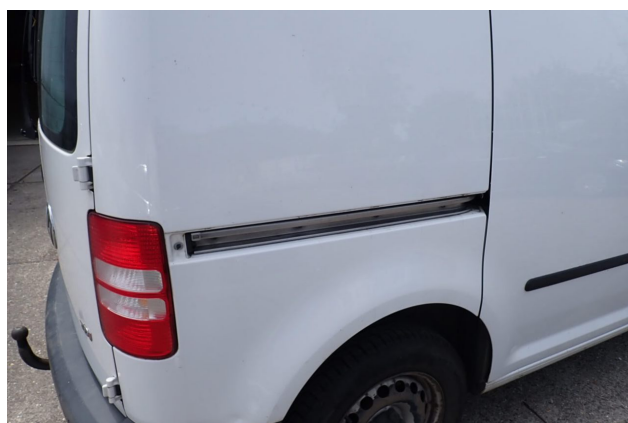
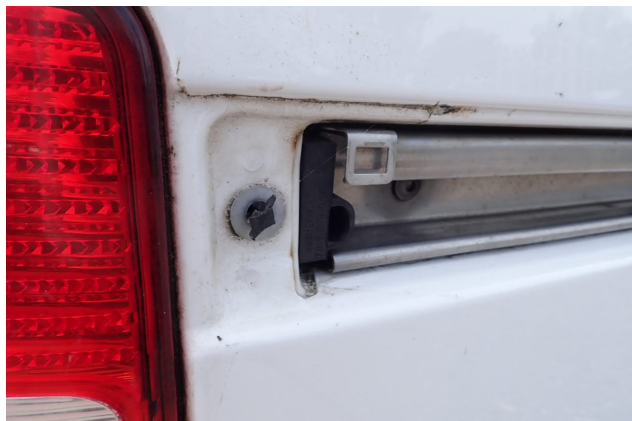
| Nr. Bauteilgruppe | Beschreibung |
|---|---|
| 4 Schiebetür rechts | Türdichtung - fehlt - erneuern |

**Beschädigung 4:** Schiebetür rechts: Türdichtung - fehlt - erneuern

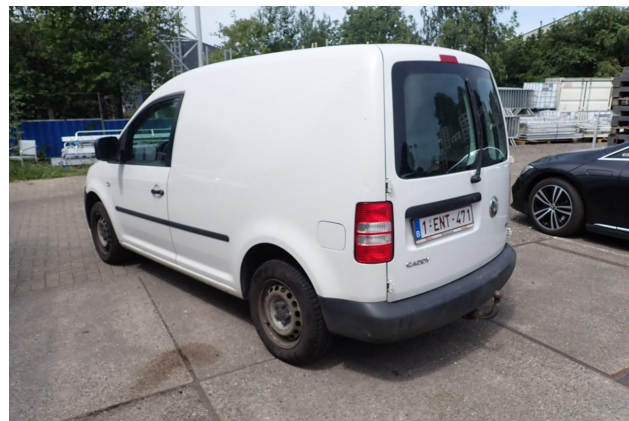
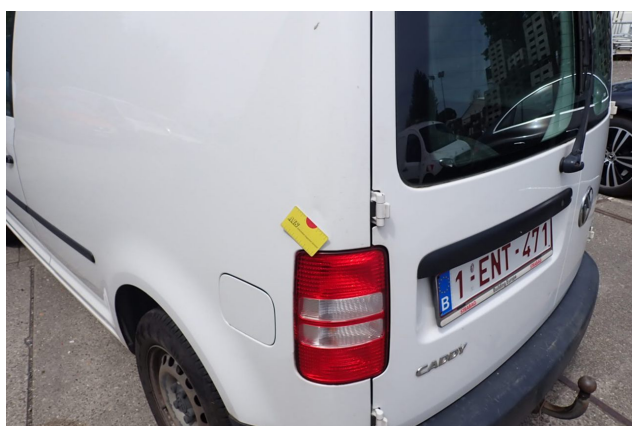
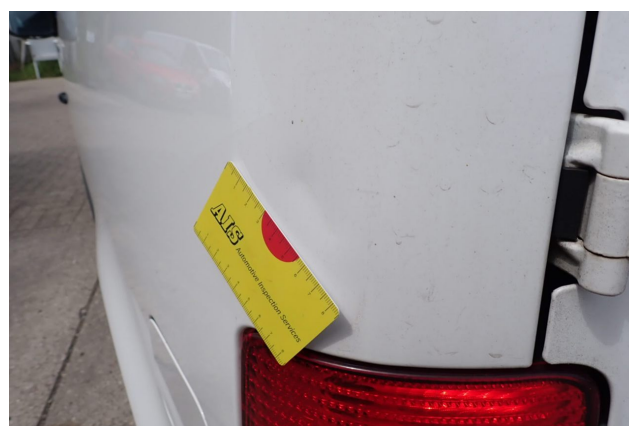
| Nr. Bauteilgruppe | Beschreibung |
|---|---|
| 5 Seitenwand links | Radlauf - Delle(n) - Smart Repair |

**Beschädigung 5:** Seitenwand links: Radlauf - Delle(n) - Smart Repair

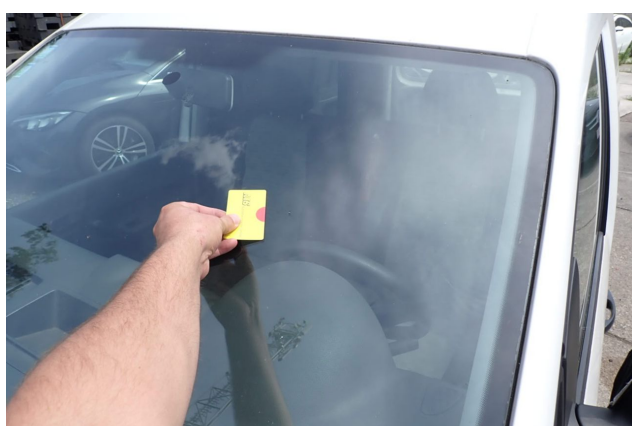
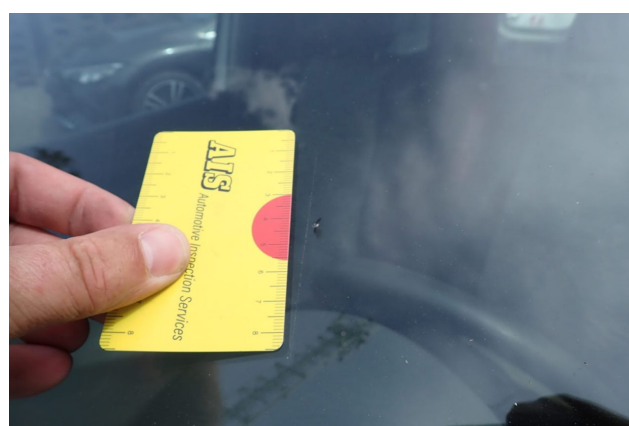
| Nr. Bauteilgruppe | Beschreibung |
|---|---|
| 6 Verglasung | Frontscheibe - Steinschlag - Smart Repair |

**Beschädigung 6:** Verglasung: Frontscheibe - Steinschlag - Smart Repair

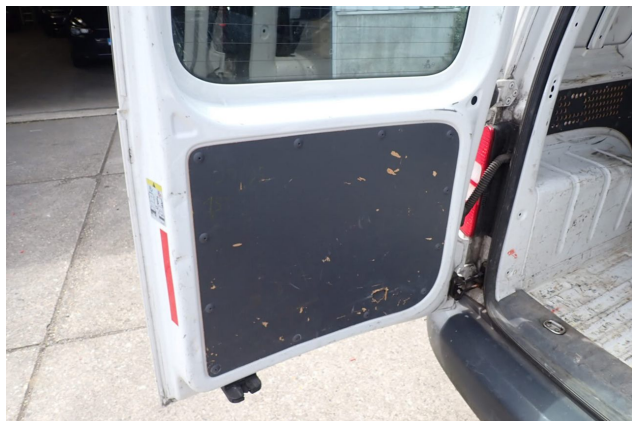
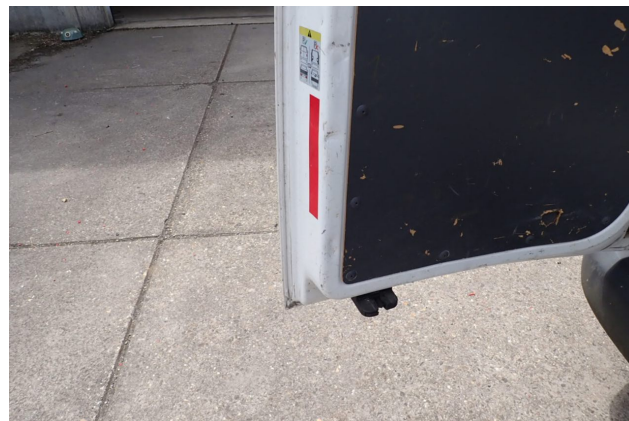
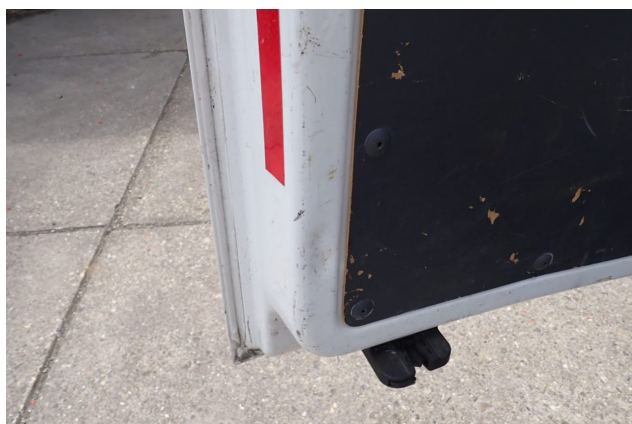
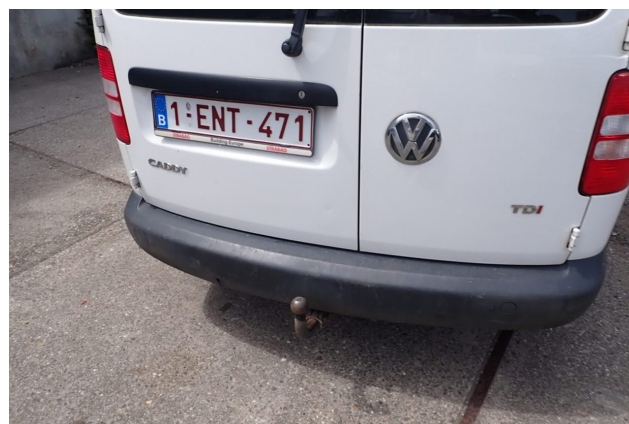
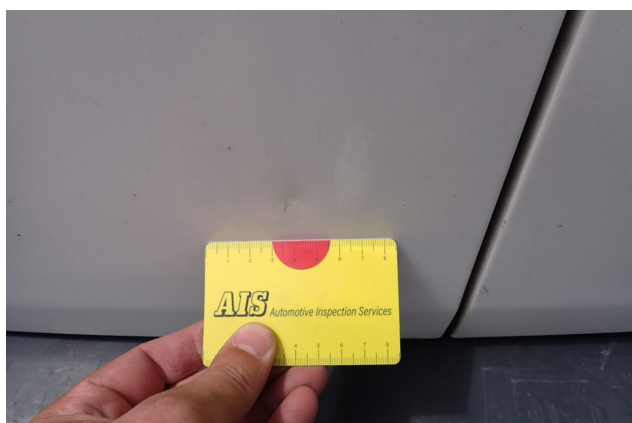
| Nr. Bauteilgruppe | Beschreibung |
|---|---|
| 7 Heckklappe/-tür | Hecktür links - Delle / Lackschaden - instandsetzen und lackieren |

**Beschädigung 7:** Heckklappe/-tür: Hecktür links - Delle / Lackschaden - instandsetzen und lackieren

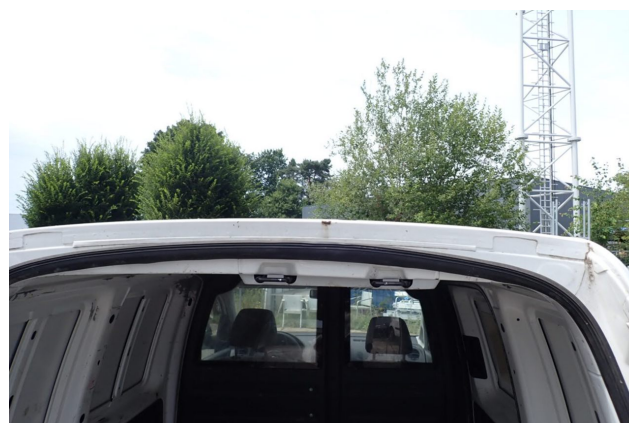
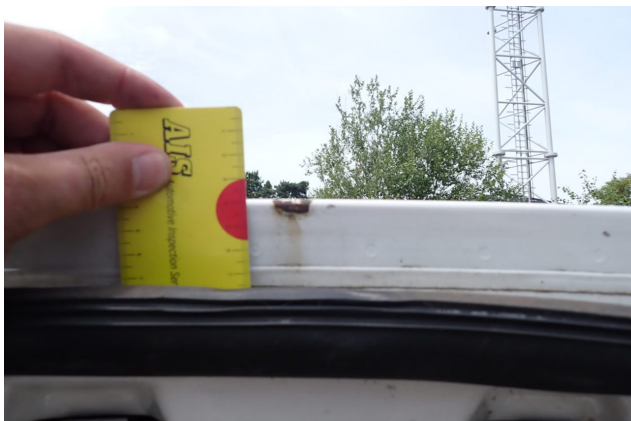
| Nr. Bauteilgruppe | Beschreibung |
|---|---|
| 8 Fahrzeugdach | Dach - Delle(n) - Smart Repair |

**Beschädigung 8:** Fahrzeugdach: Dach - Delle(n) - Smart Repair

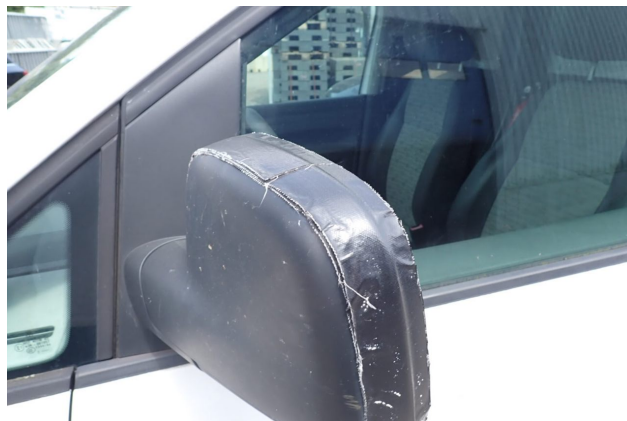
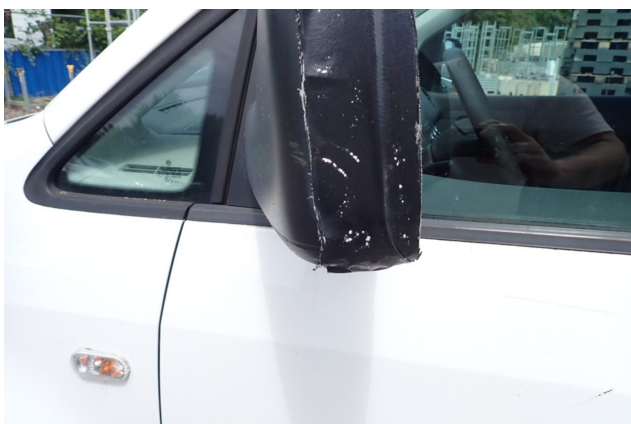
| Nr. Bauteilgruppe | Beschreibung |
|---|---|
| 9 Außenspiegel links | Abdeckkappe - gebrochen / gerissen - erneuern |

**Beschädigung 9:** Außenspiegel links: Abdeckkappe - gebrochen / gerissen - erneuern

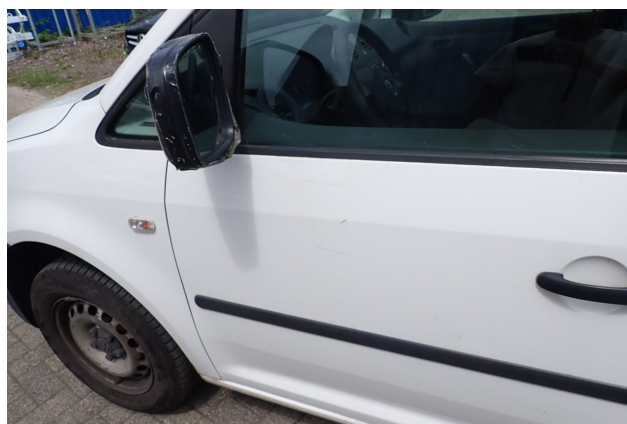
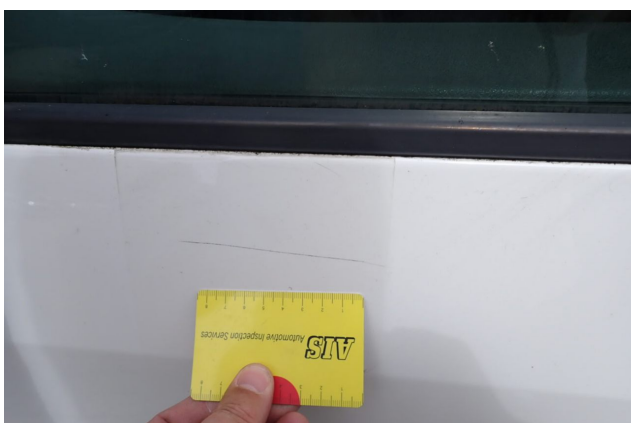
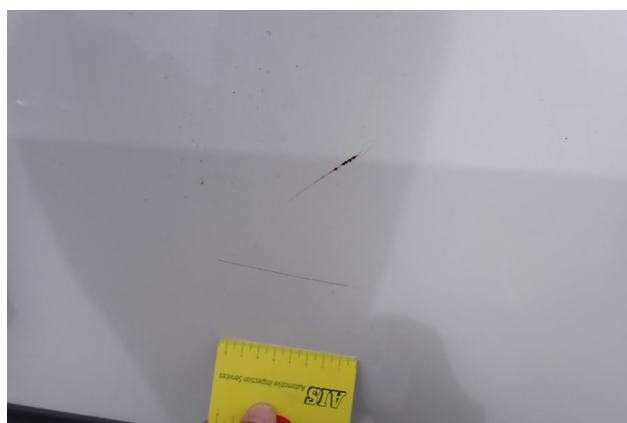
| Nr. Bauteilgruppe | Beschreibung |
|---|---|
| 10 Tür vorn links | Tür - Kratzer - lackieren |

**Beschädigung 10:** Tür vorn links: Tür - Kratzer - lackieren

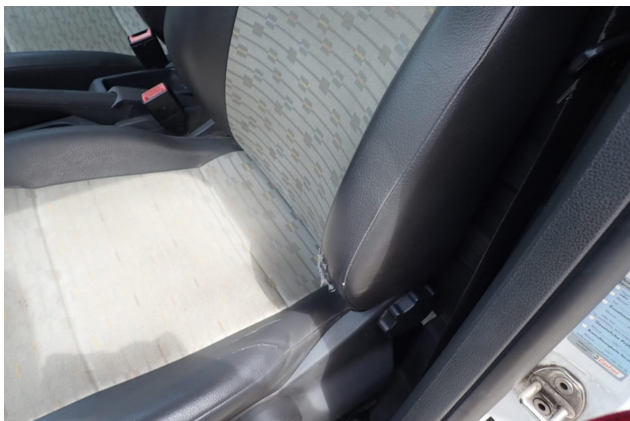
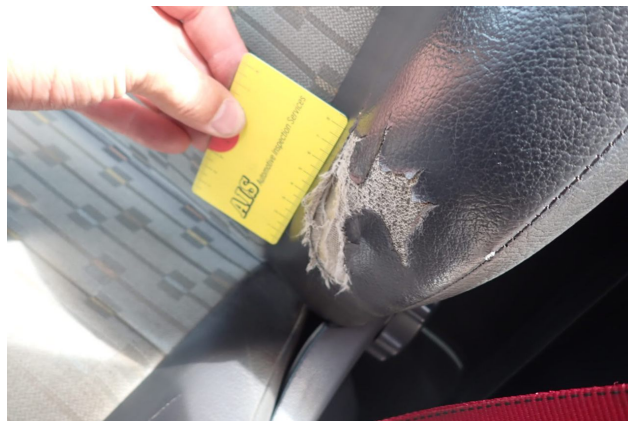
| Nr. Bauteilgruppe | Beschreibung |
|---|---|
| 11 Sitz vorn | Sitzbezug links - gebrochen / gerissen - erneuern |

**Beschädigung 11:** Sitz vorn: Sitzbezug links - gebrochen / gerissen - erneuern

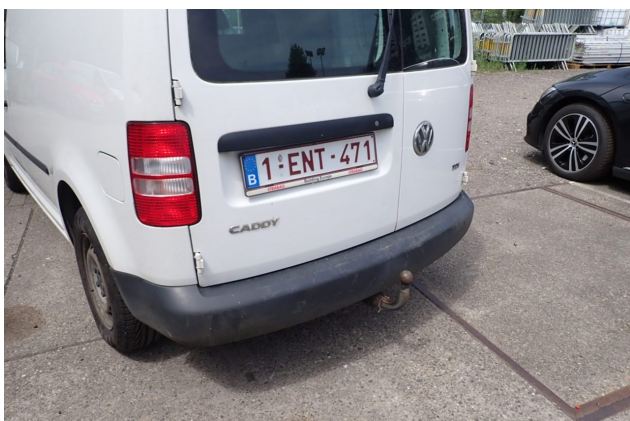
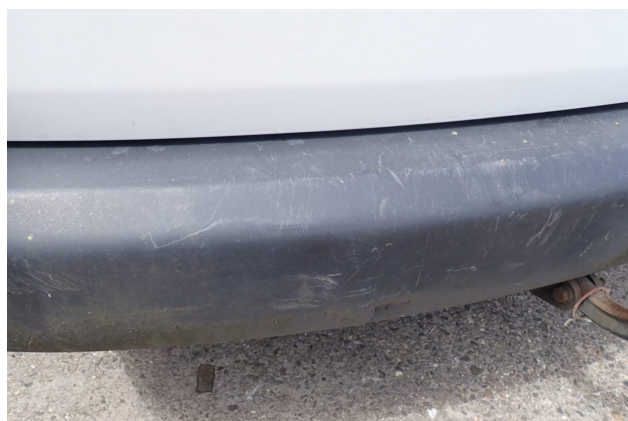
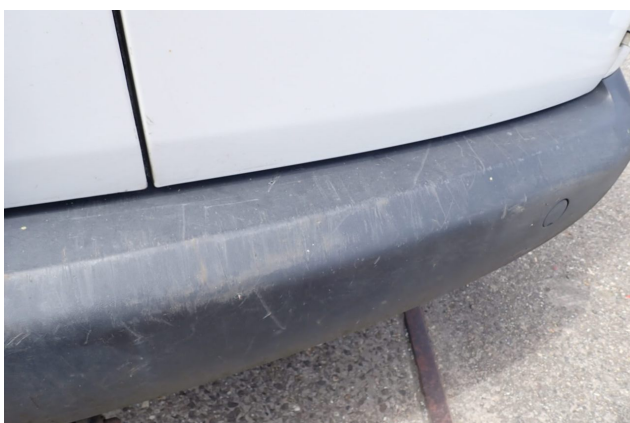
| Nr. Bauteilgruppe | Beschreibung |
|---|---|
| 1 Stossfänger hinten | Stossfänger hinten - verkratzt / verschürft - kein Abzug |

**Gebrauchsspur 1:** Stossfänger hinten: Stossfänger hinten - verkratzt / verschürft - kein Abzug

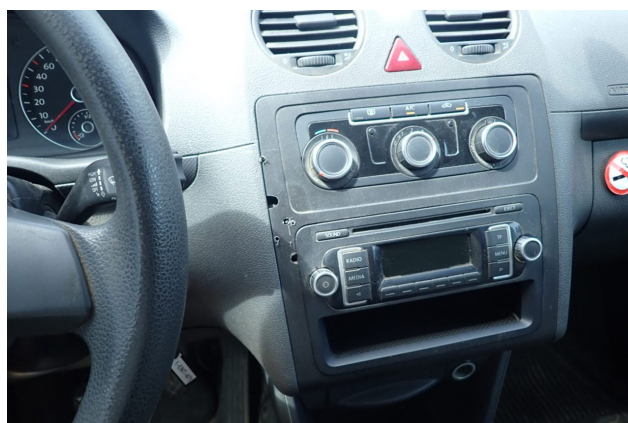
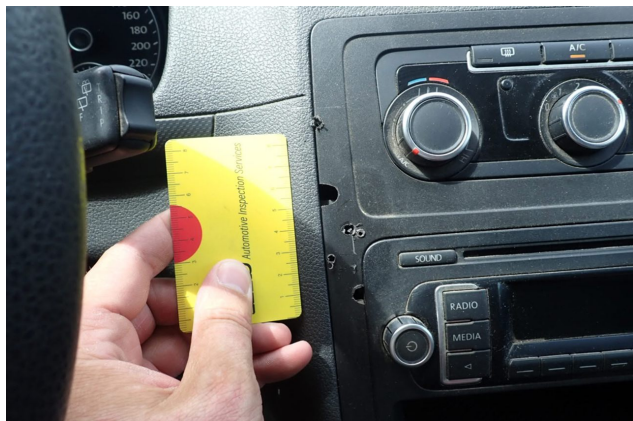
| Nr. Bauteilgruppe | Beschreibung |
|---|---|
| 2 Instrumententafel | Mittelkonsole vorn - Löcher - kein Abzug |

**Gebrauchsspur 2:** Instrumententafel: Mittelkonsole vorn - Löcher - kein Abzug

**Gebrauchsspur 2:** Instrumententafel: Mittelkonsole vorn -  
Löcher - kein Abzug
