## Zustandsbericht

| Berichtsnummer : | 0000000924812-DE968 | | |

#### Kia Sportage (NQ5)(2021->) GT-Line Plug-in Hybrid 4WD

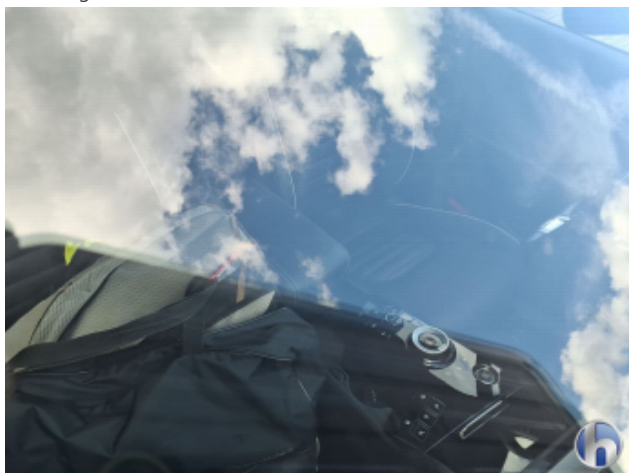
| <b>Karosserie außen</b> | | | |
|---|---|---|---|
| 1. | Windschutzscheibe | Gebrauchsspuren | Ohne Reparatur |

1. Windschutzscheibe  
Gebrauchsspuren - Ohne Reparatur

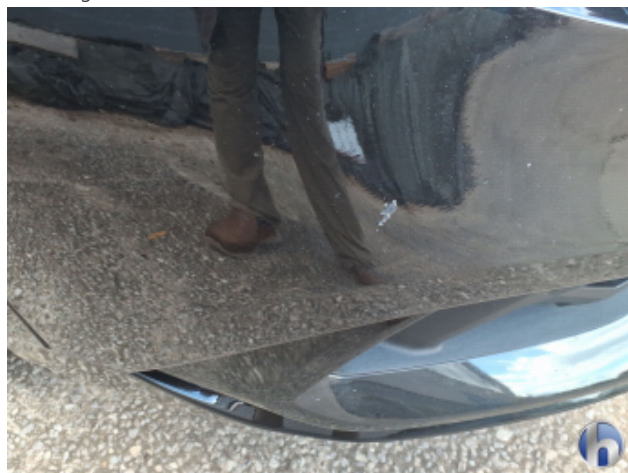
| <b>Karosserie außen</b> | | | |
|---|---|---|---|
| 2. | Stoßfänger Vorne | Kratzer | Smart Repair |

2. Stoßfänger Vorne  
Kratzer - Smart Repair

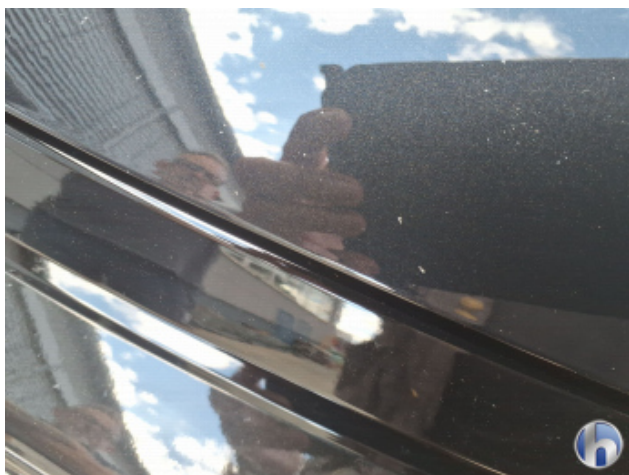
3. Motorhaube

| <b>Karosserie außen</b> | | | |
|---|---|---|---|
| 3. | Motorhaube | Steinschlag | Lackieren |

**Steinschlag - Lackieren**
