Zustandsbericht

Berichts-Nr: 10262234
vom: 19.03.2026

Fahrzeugkategorie:	Personenkraftwagen
Fahrzeugart:	Limousine
Hersteller:	Volkswagen
Modell:	Golf
HSN / TSN:	0603 / CMI
Erstzulassungsdatum:	29.01.2024
Laufleistung:	30.541 km
Nachweis Kilometerstand:	Abgelesen
Farbe:	Pure White
Farbe Dach:	Pure White
Antriebsart:	Frontantrieb
Motorisierung/Kraftstoff:	Benzin
Hubraum:	1.984 ccm
Leistung:	180 kW (245 PS)
Fahrzeuglänge:	
Fahrzeughöhe:	
Fahrzeugbreite:	
Zulässiges Gesamtgewicht:	
Radstand:	
Anzahl Achsen:	2
Zylinder:	4
Schadstoffklasse:	Euro 6
Anzahl Türen:	5
Anzahl Sitze:	5
Getriebe:	Automatik 7-Gang
Polsterart:	Stoff
Interieurfarbe:	Soul-Schwarz - Tornadorot/Soul-Schwarz/ Schwarz/Soul-Schwarz
Anzahl vorhandene Schlüssel:	2

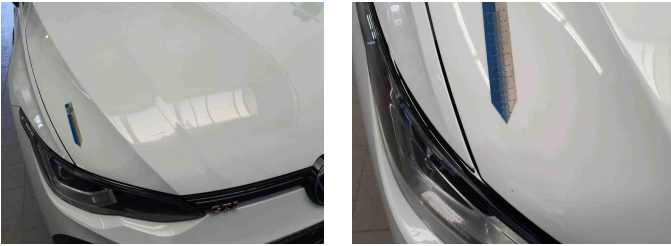
3 - Motorhaube - Steinschlag - Akzeptabel (Gebrauchsspur)

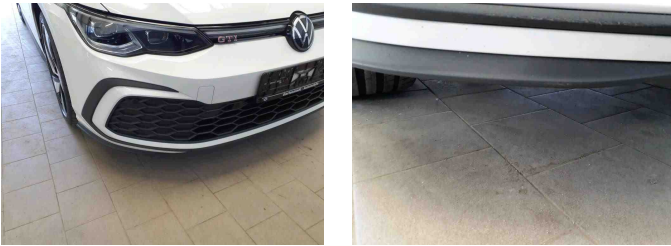
4 - Stoßfängerspoiler vorne rechts - Kratzer - Akzeptabel (Gebrauchsspur)
