# Zustandsbericht

Protokollnummer: 45868888  
Auftrags-Nr / Referenz: 20565846  
Besichtigungsdatum: 09.06.2026

<b>Hersteller / Modell</b>	Tesla Model Y Long Range Dual Motor AWD		
<b>Kennzeichen</b>		<b>Fahrgestellnummer</b>	XP7YGCEK2PB133931
<b>Erstzulassung</b>	12.06.2023	<b>Laufleistung (abgelesen)</b>	36.341 km
<b>HSN/TSN</b>	1480 / ABI 00003	<b>Kraftstoffart / Zylinder</b>	Elektro / 0
<b>Fahrzeugart</b>	Geländewagen	<b>Antriebsart</b>	Allradantrieb
<b>Schadstoffklasse</b>	2017/1151;WLTP;reine Elektr...	<b>Getriebe / Anzahl Gänge</b>	Direktantrieb
<b>Farbe</b>	Schwarz Uni	<b>Besichtigungszustand</b>	ausreichend
<b>Leistung / Hubraum</b>	190 kW / 0 ccm	<b>Nächste HU</b>	06/2026
<b>Wartungsheft / Nachweis</b>	digitaler Nachweis / vollständig	<b>Restlauf bis Service</b>	
<b>Letzte Wartung</b>		<b>Polsterart</b>	Leder
<b>Vorschaden</b>	Keine Feststellbar	<b>Polsterfarbe</b>	Schwarz
<b>Nachlackierung</b>	Keine Feststellbar	<b>zul. Gesamtgewicht</b>	2.518 kg
<b>Dokumente</b>	ZB   vorhanden	<b>Anzahl Halter</b>	unbekannt

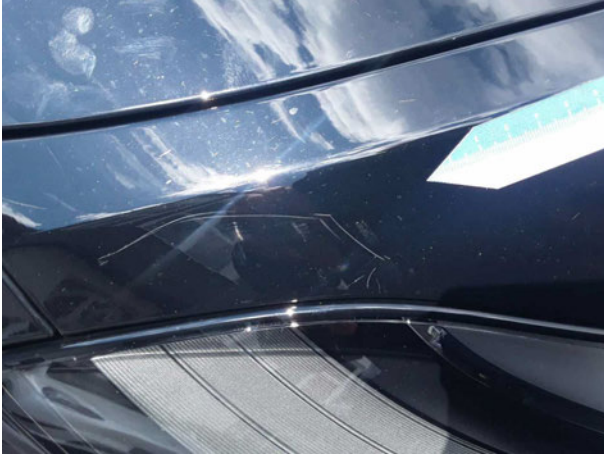
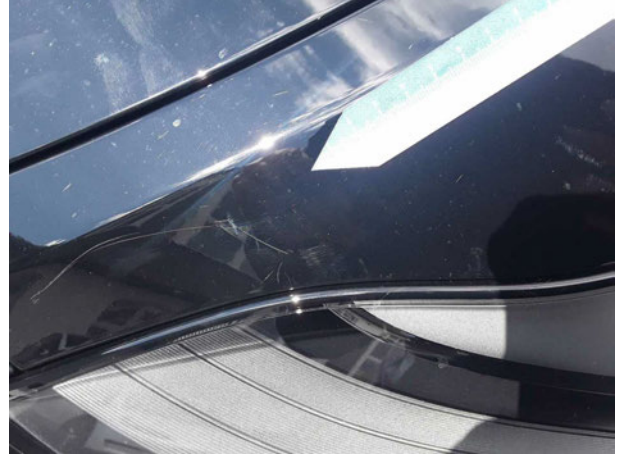
**Beschädigung #1:** Kotflügel links: Kotflügel links - Kratzer - auslegen / polieren

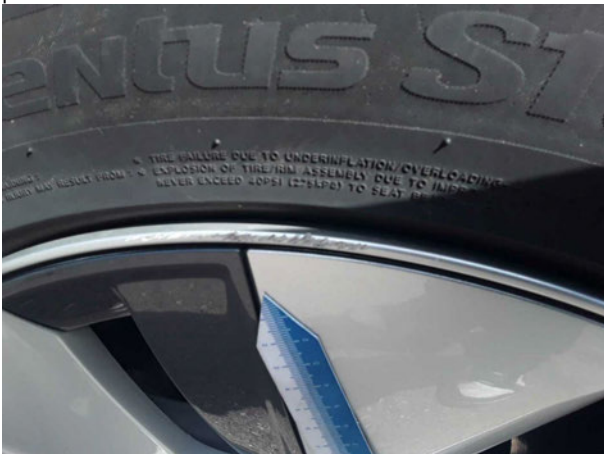
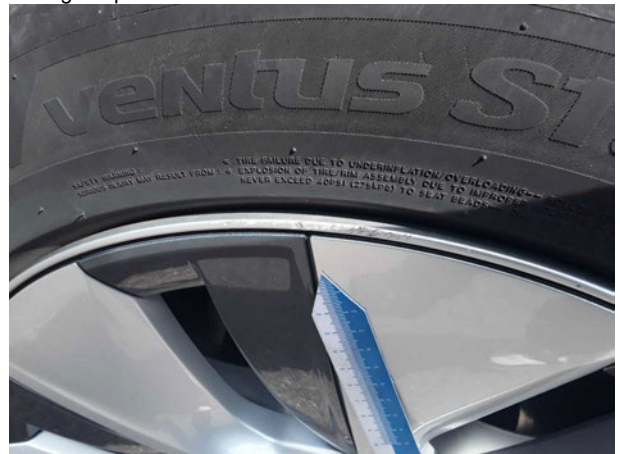
**Beschädigung #2:** Rad/Reifen: Leichtmetallfelge vorn rechts - Kratz... Wertminderung

**Beschädigung #2:** Rad/Reifen: Leichtmetallfelge vorn rechts - Kratzer - Wertminderung

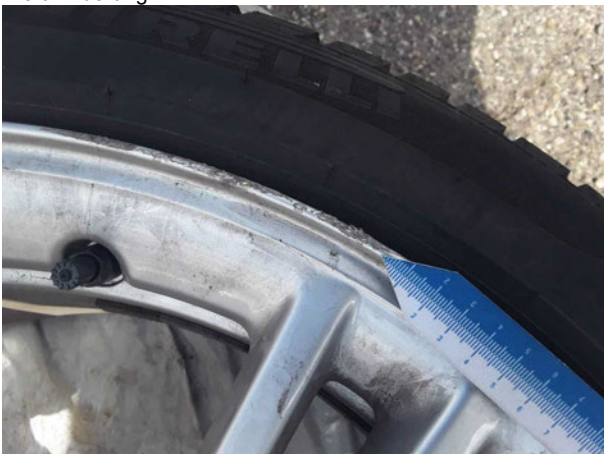
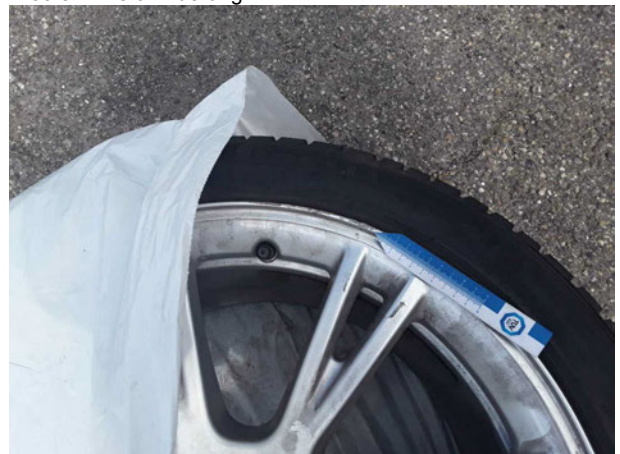
**Beschädigung #3:** 2.Radsatz: 1 Leichtmetallfelge - Kratzer - erneuern

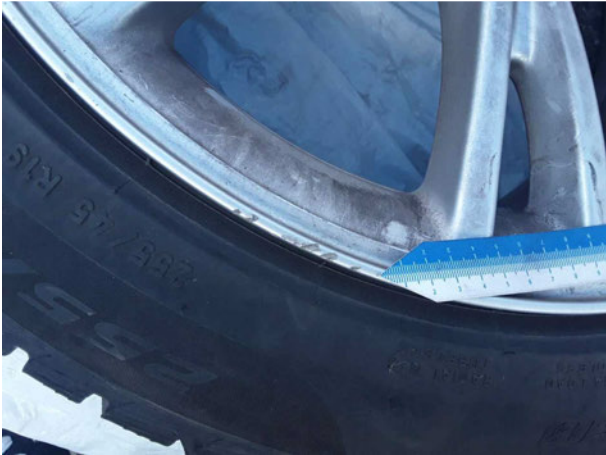
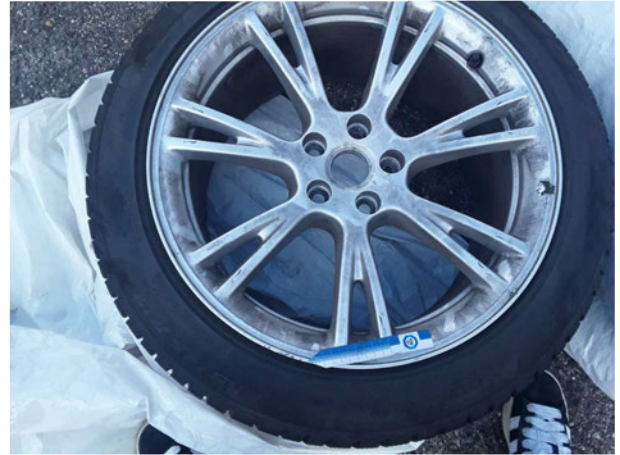
**Beschädigung #4:** 2.Radsatz: 2 Leichtmetallfelgen - Kratzer - erneuern

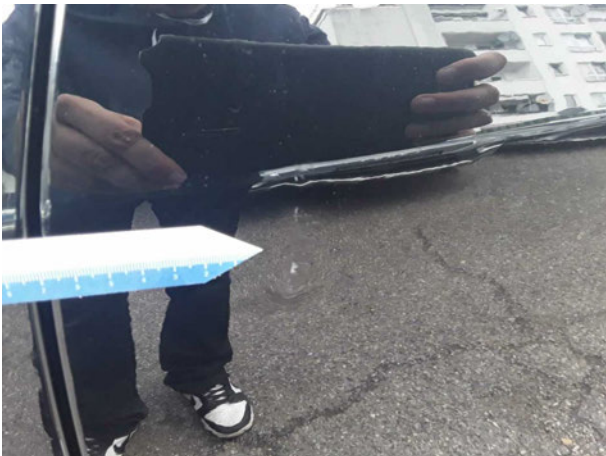
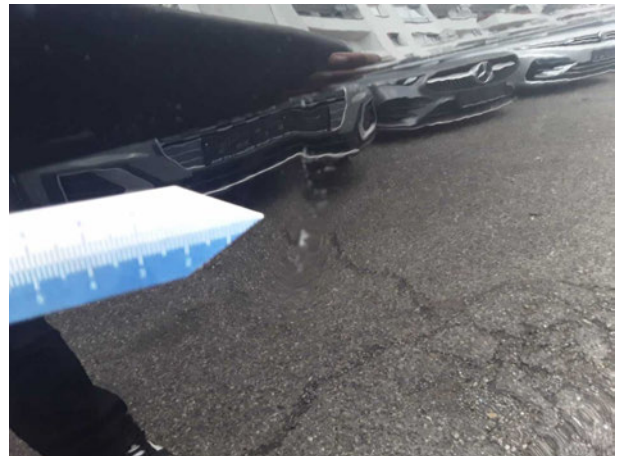
**Beschädigung #5:** Tür hinten links: Tür - Kratzer - instandsetzen und lackieren
