# UNABHÄNGIGES BATTERIE ZERTIFIKAT

**MARKE:** Renault  
**MODELL:** Zoe - 52 kWh

## Wertgutachten

| <b>Fahrzeugident.-Nr.</b> | <b>VF1AG000070791722</b> | | |

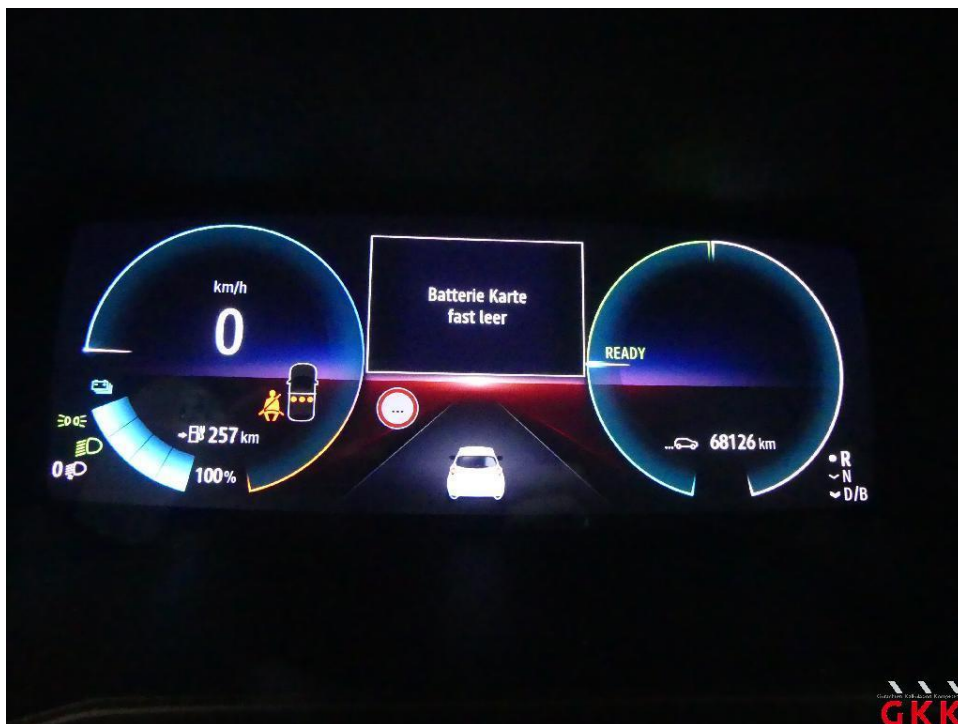
| <b>Dach</b> (Angaben ohne MwSt.) | Reparaturkosten | MW |
|---|---|---|
| Hauptschlüssel Batterie, entladen, ersetzen (Bild 14) | 7,50 € | 7,50 € |

Bild 14      Hauptschlüssel, Batterie, entladen, ersetzen

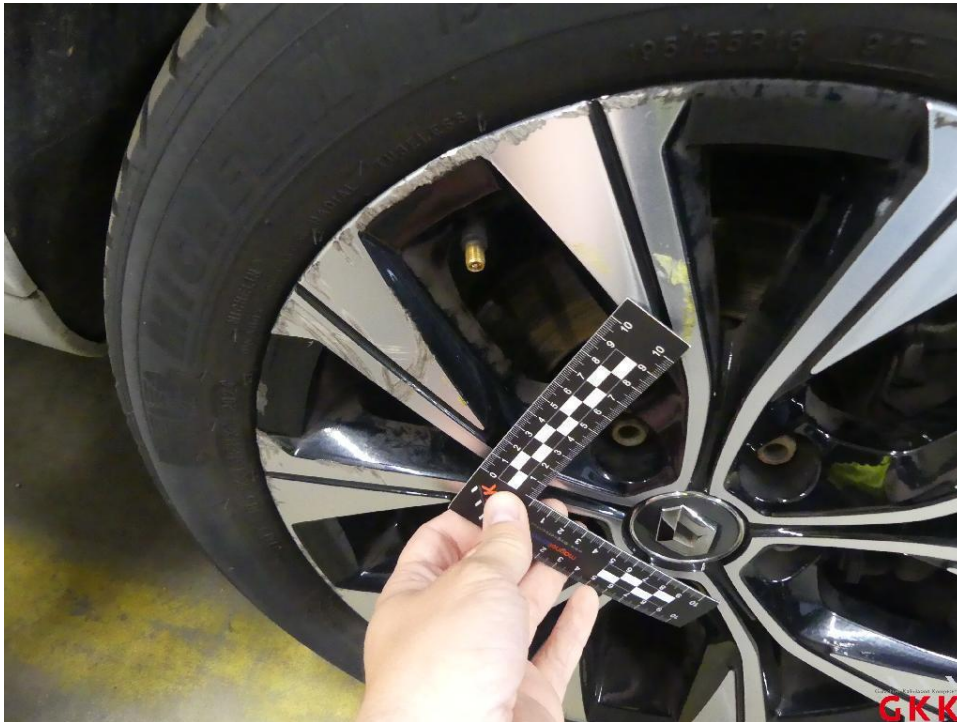
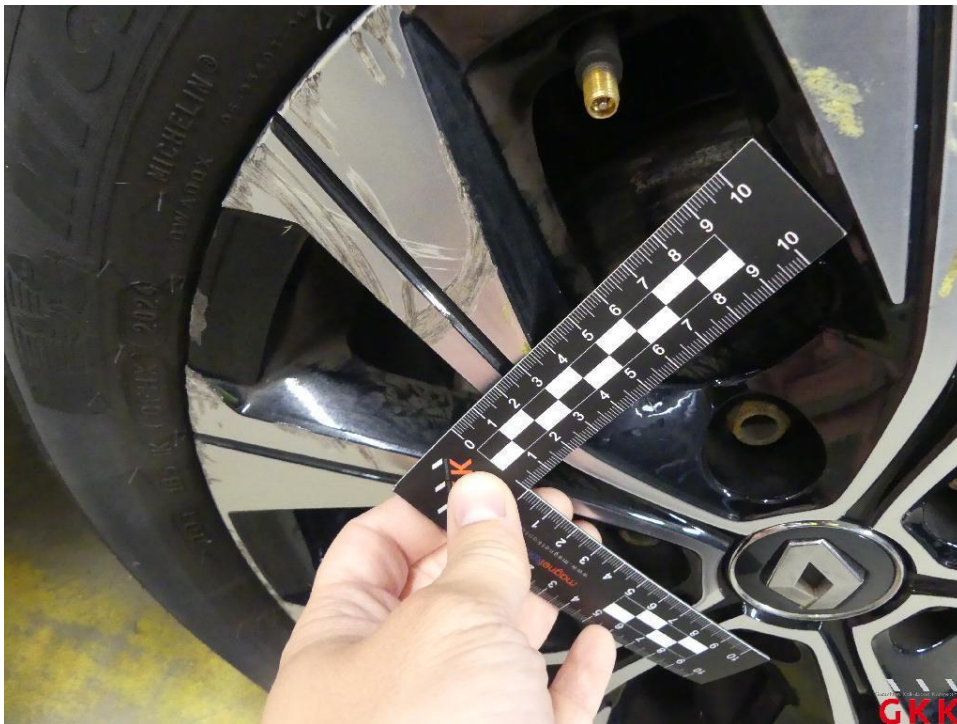
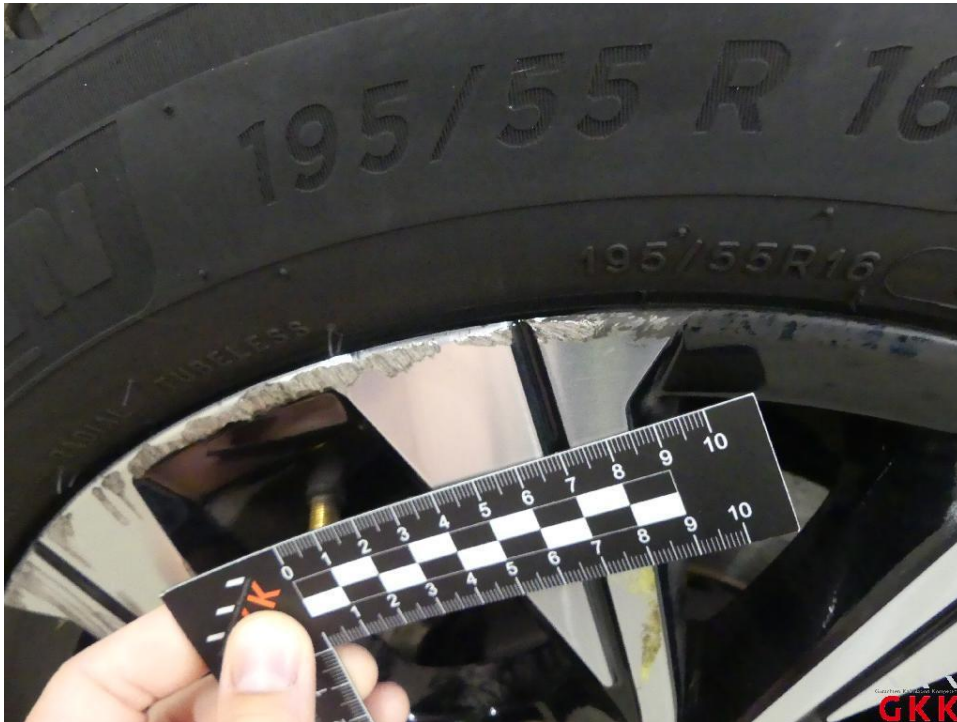
| <b>Dach</b> (Angaben ohne MwSt.) | Reparaturkosten | MW |
|---|---|---|
| LM-Rad vorne rechts, beschädigt, ersetzen (Bild 15, Bild 16, Bild 17) | 181,24 € | 181,24 € |

Bild 15 LM-Rad, vorne rechts, beschädigt, ersetzen

Bild 16 LM-Rad, vorne rechts, beschädigt, ersetzen

Bild 17 LM-Rad, vorne rechts, beschädigt, ersetzen

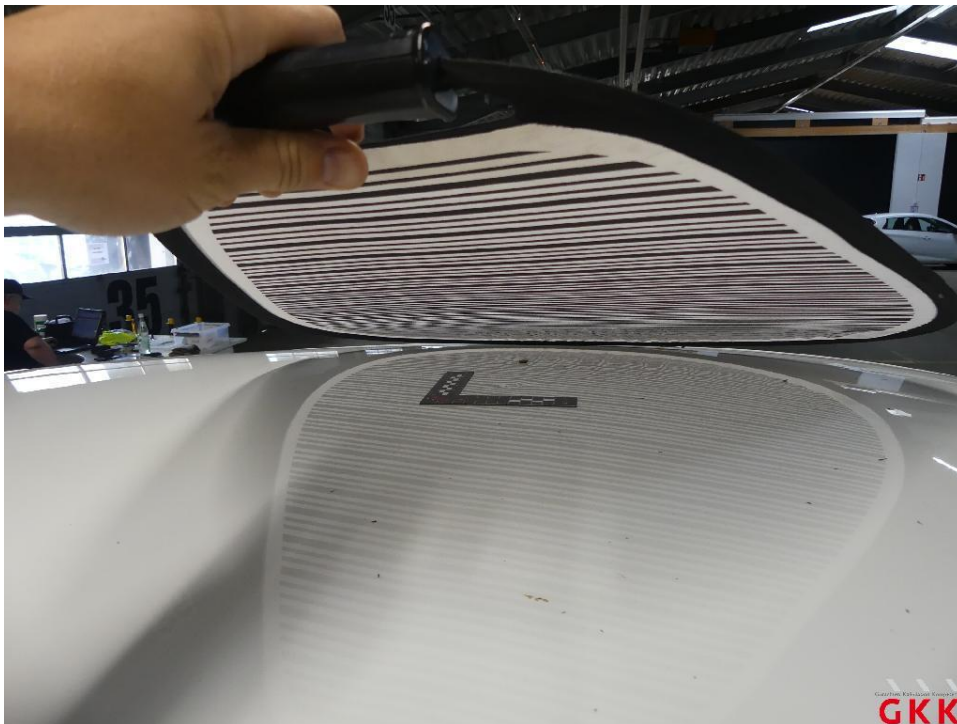
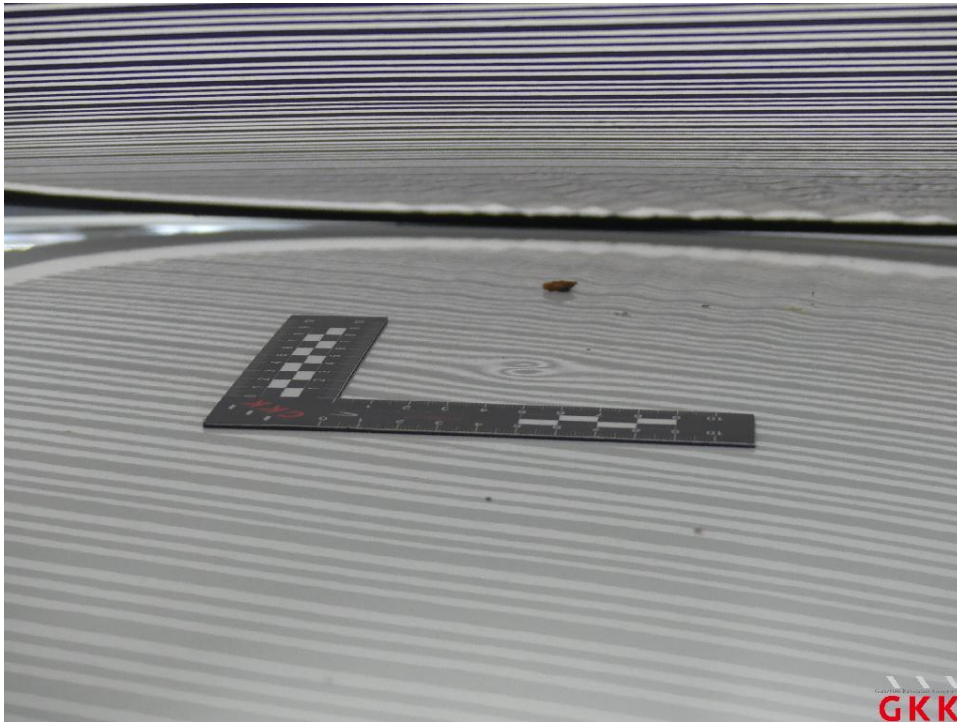
| <b>Dach</b> (Angaben ohne MwSt.) | Reparaturkosten | MW |
|---|---|---|
| Dach, beschädigt, kalt drücken (Bild 18, Bild 19) | 79,76 € | 79,76 € |

Bild 18 Dach, beschädigt, kalt drücken

Bild 19 Dach, beschädigt, kalt drücken

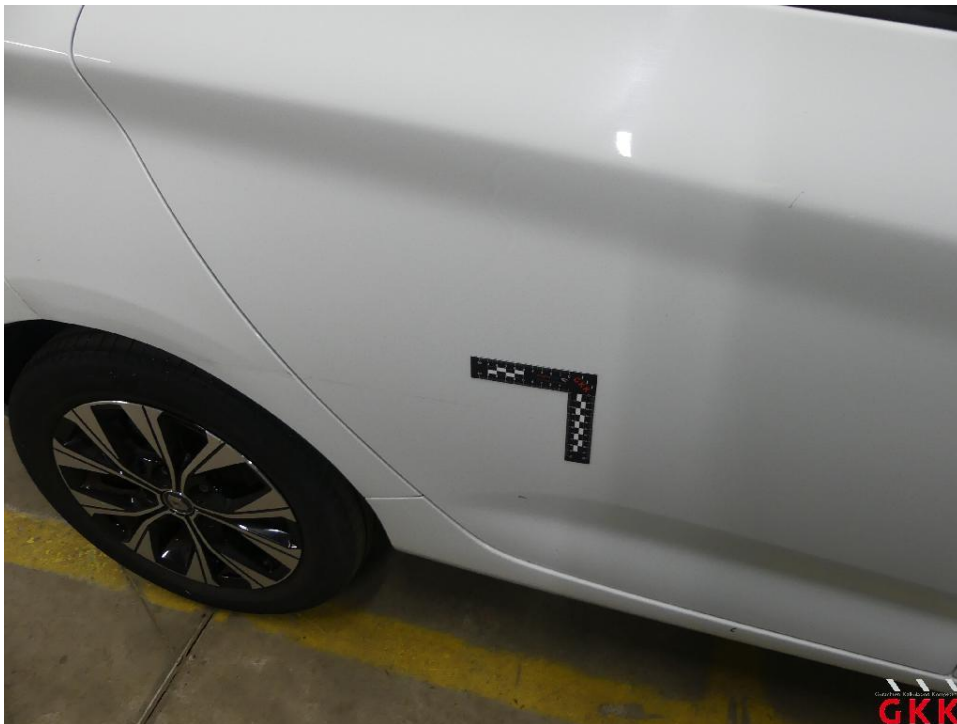
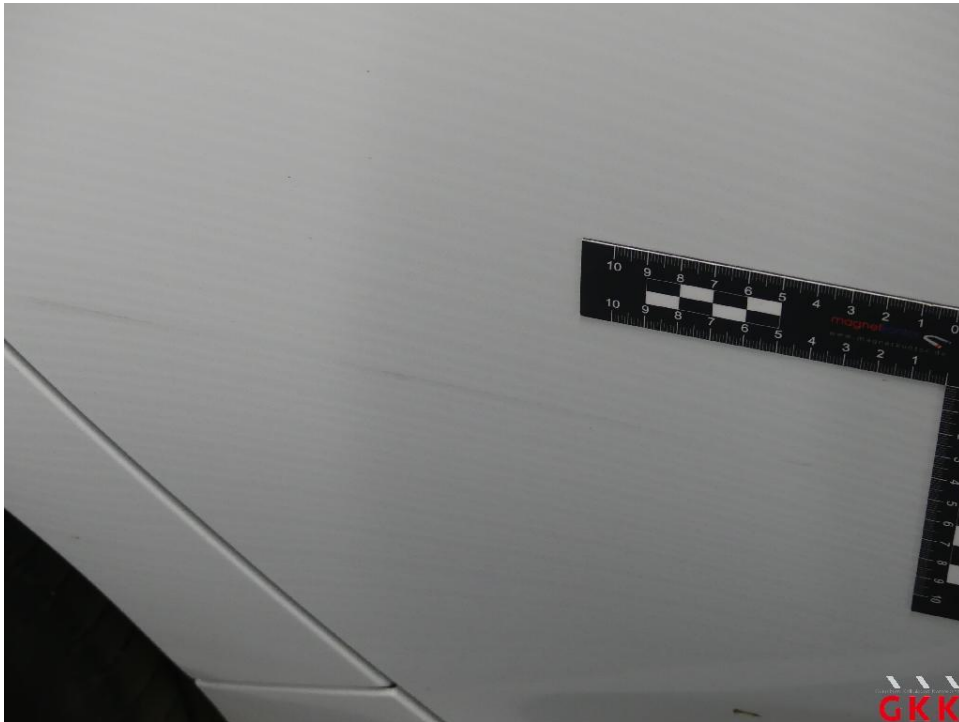
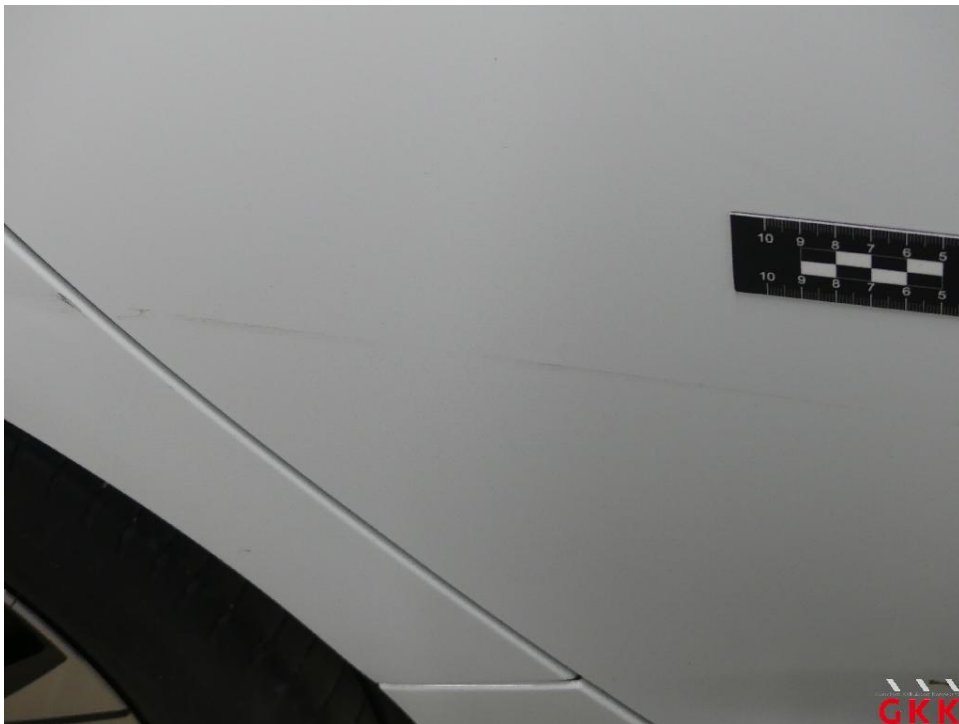
| <b>Dach</b> (Angaben ohne MwSt.) | Reparaturkosten | MW |
|---|---|---|
| Tür hinten rechts, beschädigt, instand setzen - lackieren (Bild 20, Bild 21, Bild 22) | 773,29 € | 530,55 € |

Bild 20 Tür hinten rechts, beschädigt, instand setzen - lackieren

Bild 21 Tür hinten rechts, beschädigt, instand setzen - lackieren

Bild 22 Tür hinten rechts, beschädigt, instand setzen - lackieren

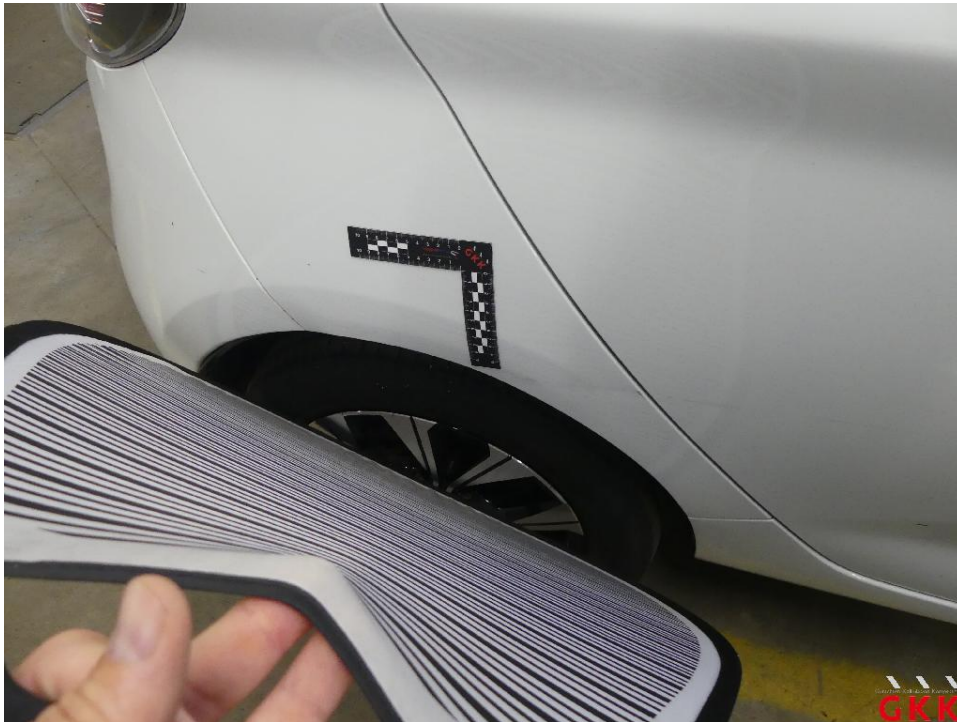
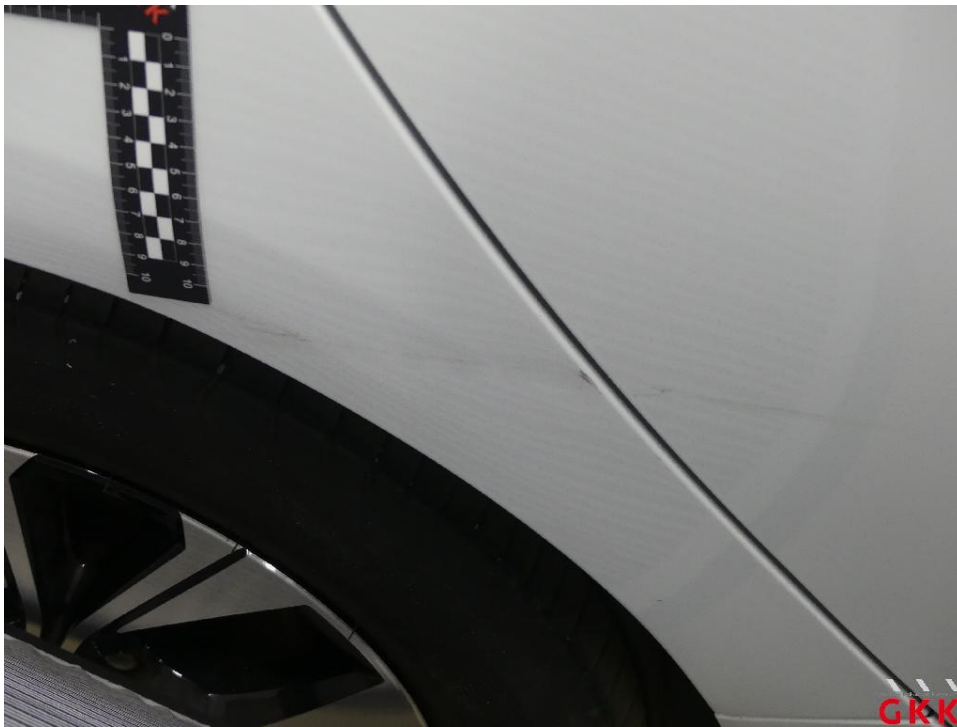
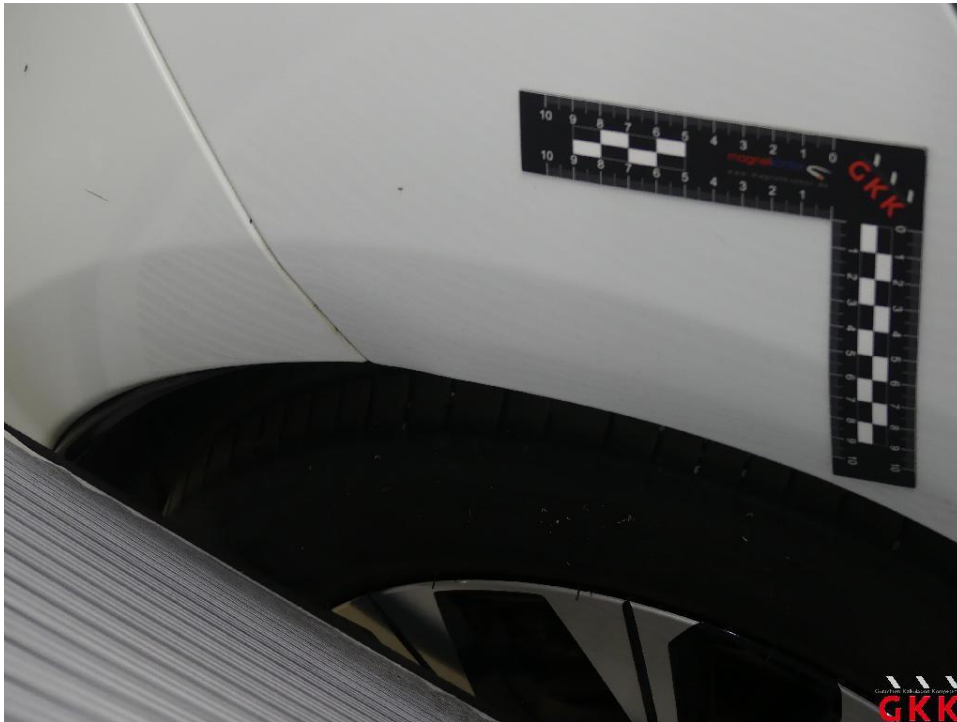
| <b>Dach</b> (Angaben ohne MwSt.) | Reparaturkosten | MW |
|---|---|---|
| Seitenwand rechts, beschädigt, instand setzen - lackieren (Bild 23, Bild 24, Bild 25) | 882,87 € | 685,53 € |

Bild 23 Seitenwand rechts, beschädigt, instand setzen - lackieren

Bild 24 Seitenwand rechts, beschädigt, instand setzen - lackieren

Bild 25      Seitenwand rechts, beschädigt, instand setzen - lackieren

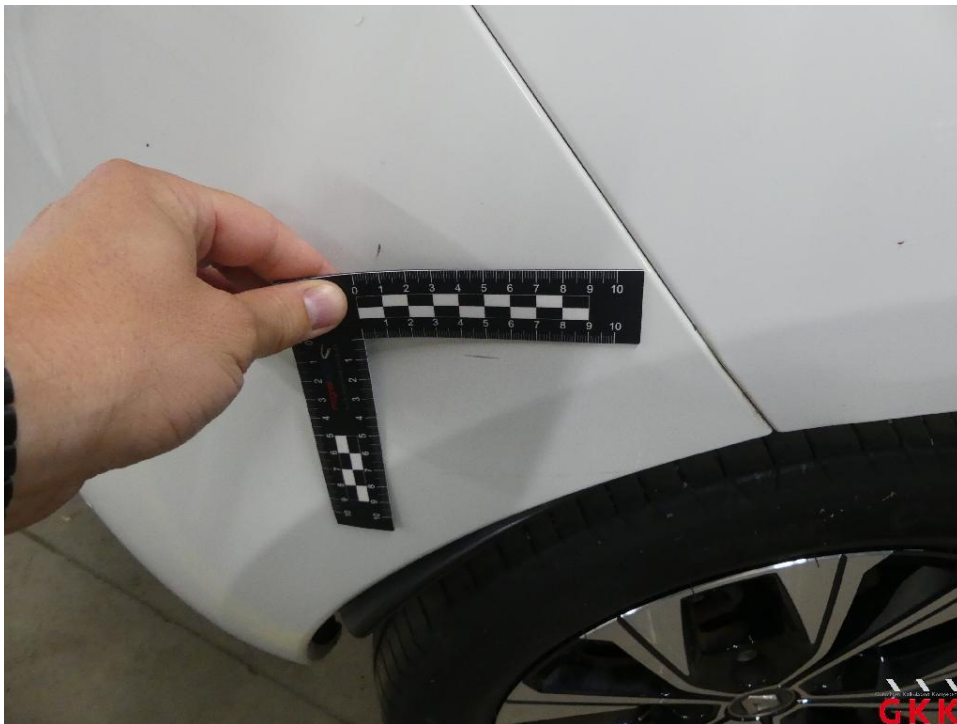
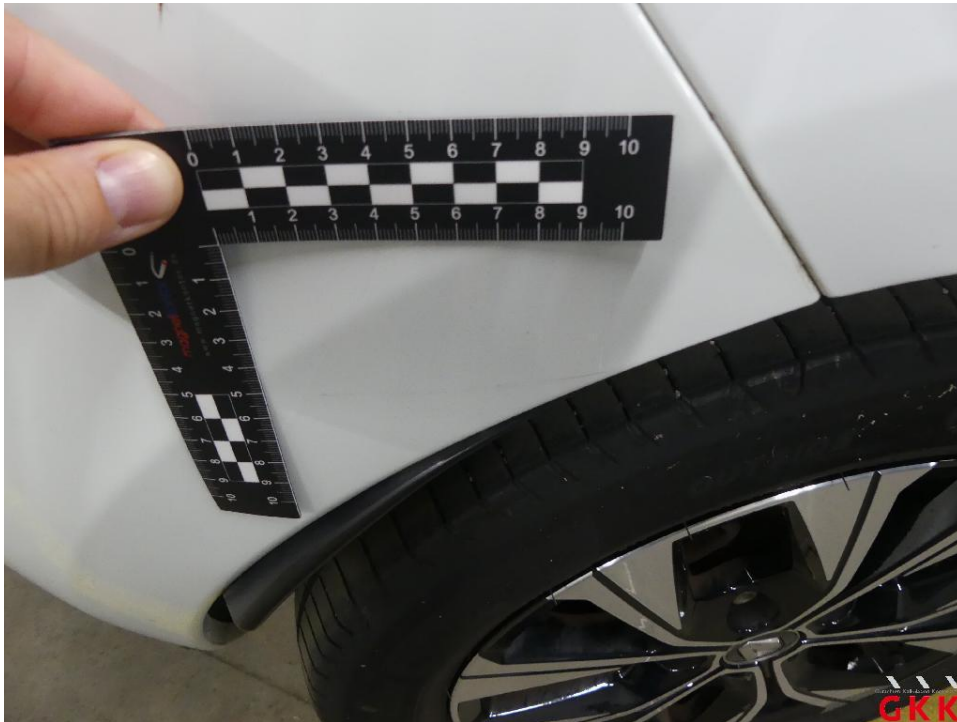
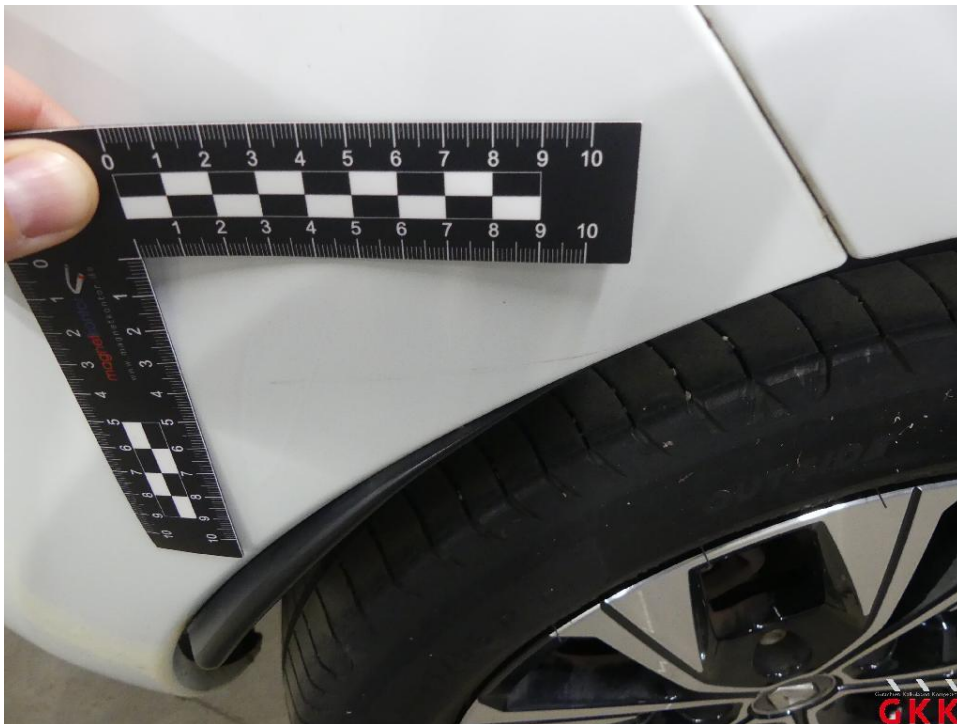
| <b>Dach</b> (Angaben ohne MwSt.) | Reparaturkosten | MW |
|---|---|---|
| Stoßfänger hinten Verkleidung -lackiert-, verkratzt, lackieren (Bild 26, Bild 27, Bild 28) | 658,24 € | 427,86 € |

Bild 26      Stoßfänger hinten, Verkleidung -lackiert-, verkratzt, lackieren

Bild 27 Stoßfänger hinten, Verkleidung -lackiert-, verkratzt, lackieren

Bild 28 Stoßfänger hinten, Verkleidung -lackiert-, verkratzt, lackieren

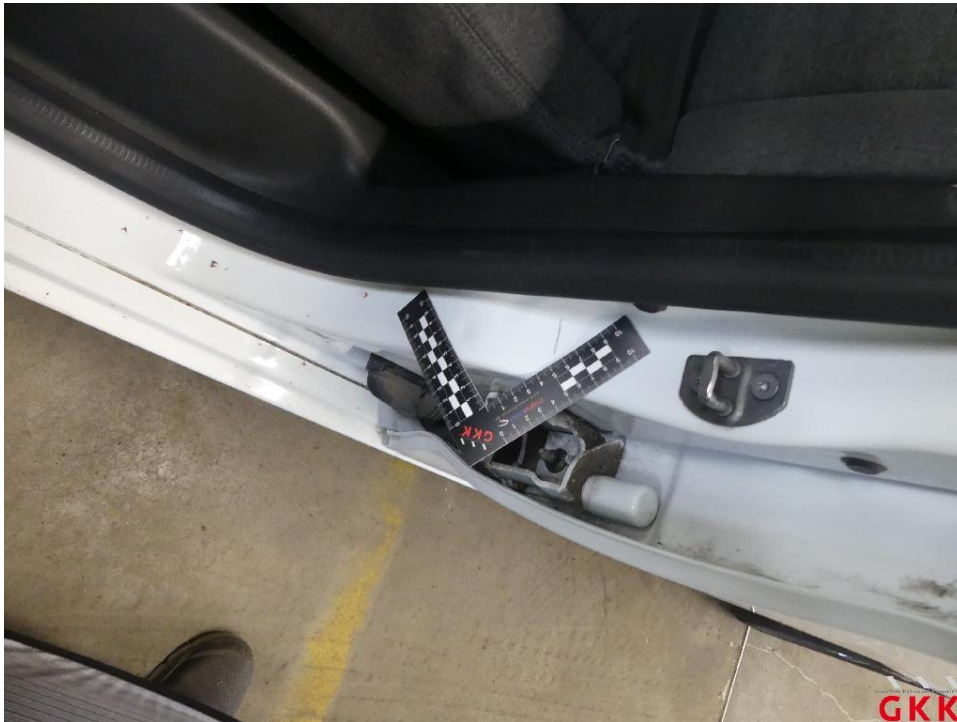
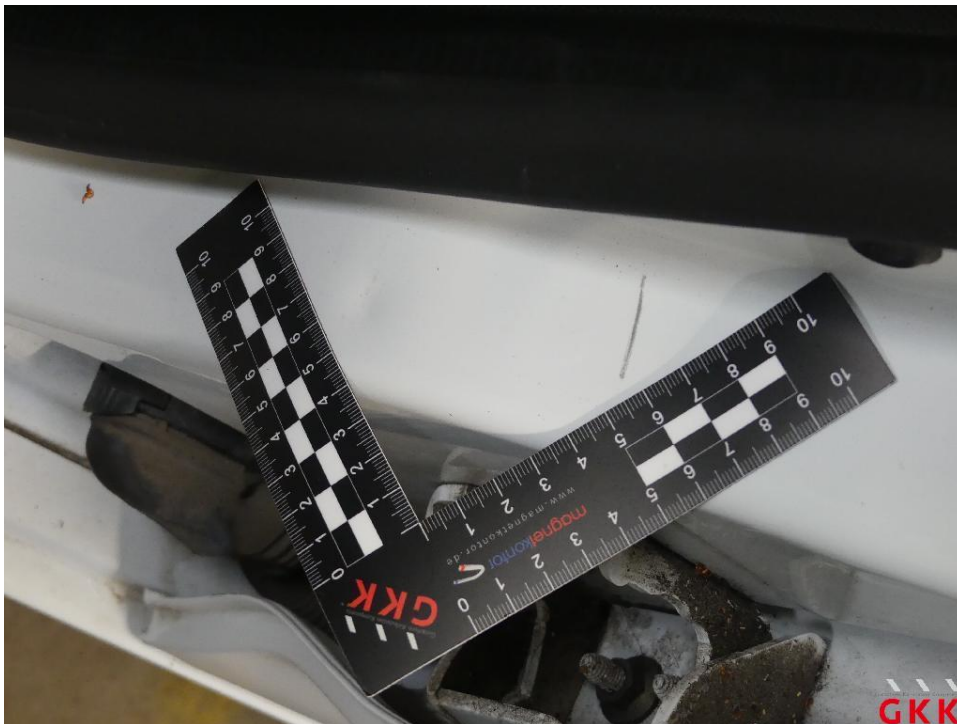
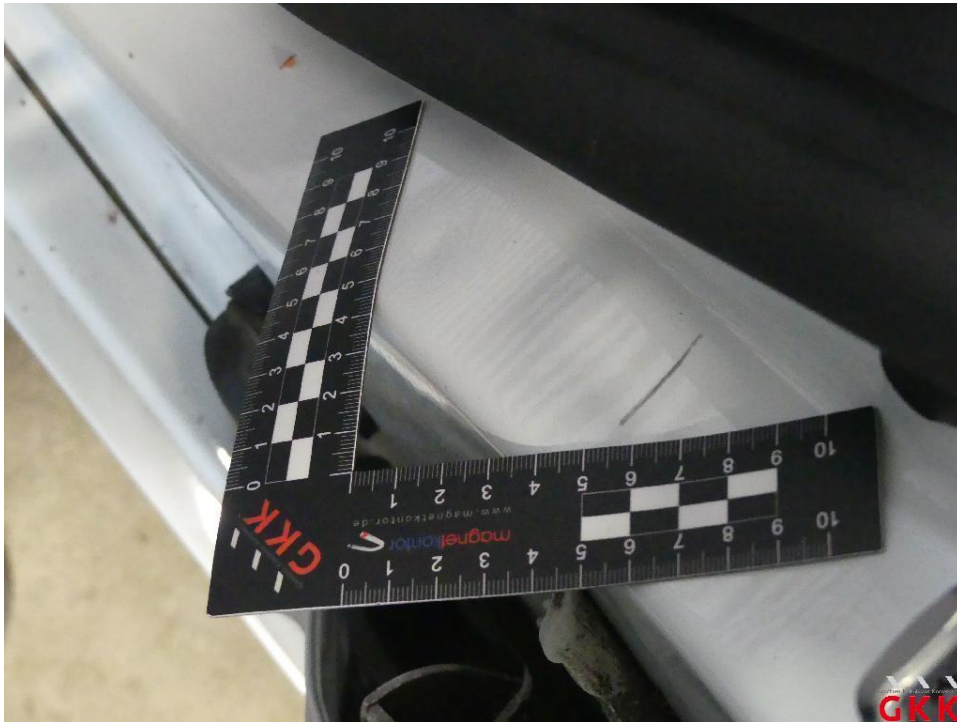
| <b>Dach</b> (Angaben ohne MwSt.) | Reparaturkosten | MW |
|---|---|---|
| Tür vorne links Einstieg, beschädigt, Smartrepair (Bild 29, Bild 30, Bild 31) | 120,00 € | 120,00 € |

Bild 29 Tür vorne links, Einstieg, beschädigt, Smartrepair

Bild 30 Tür vorne links, Einstieg, beschädigt, Smartrepair

Bild 31 Tür vorne links, Einstieg, beschädigt, Smartrepair

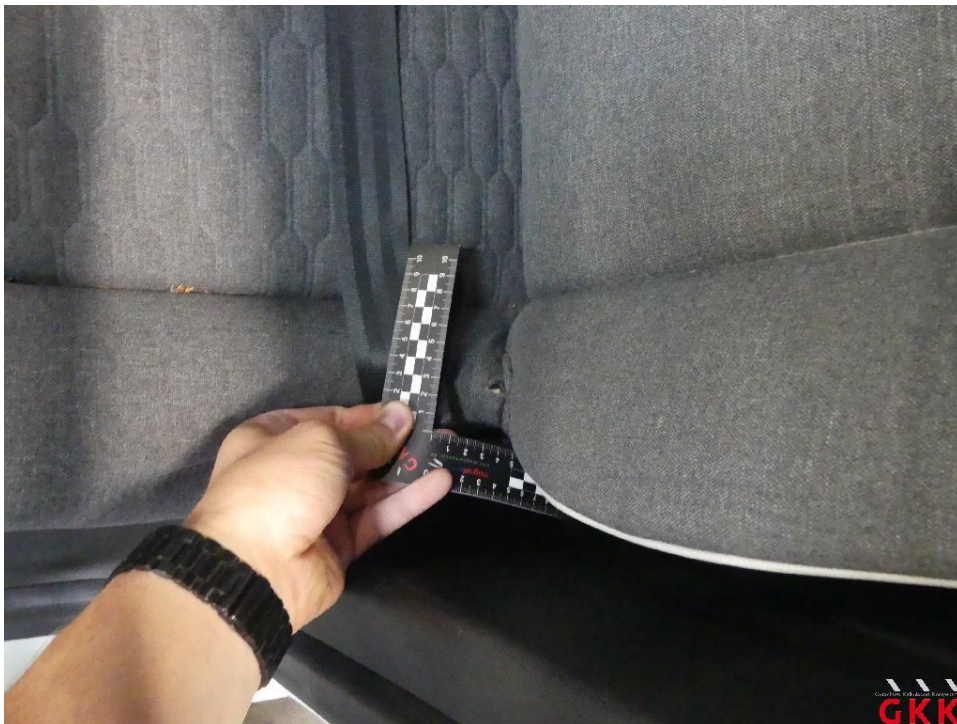
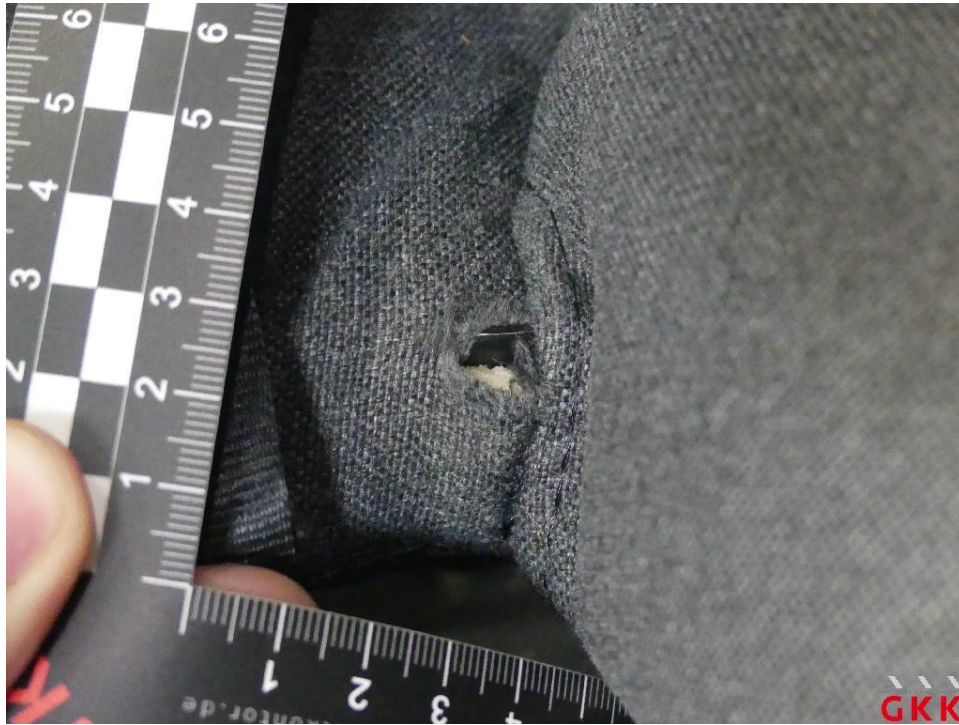
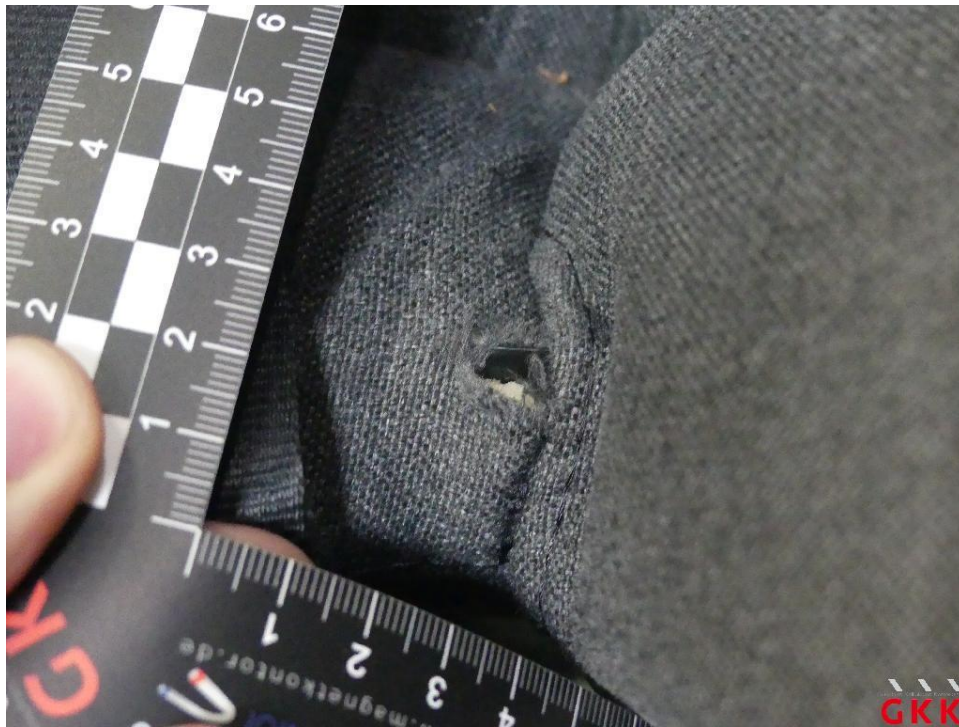
| <b>Dach</b> (Angaben ohne MwSt.) | Reparaturkosten | MW |
|---|---|---|
| Sitz vorne links Bezug Sitzkissen -Stoff-, gerissen, ersetzen (Bild 32, Bild 33, Bild 34) | 403,98 € | 262,59 € |

Bild 32 Sitz vorne links, Bezug Sitzkissen -Stoff-, gerissen, ersetzen

Bild 33 Sitz vorne links, Bezug Sitzkissen -Stoff-, gerissen, ersetzen

Bild 34 Sitz vorne links, Bezug Sitzkissen -Stoff-, gerissen, ersetzen
