| <b>Modell:</b> | Tiguan |

# Zustandsbericht

- Protokoll der Fahrzeugbewertung -

Berichts-Nr: 10649264  
vom: 21.05.2026

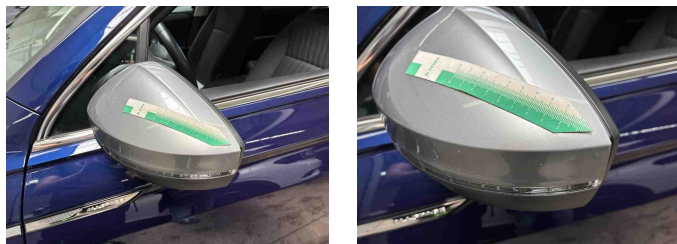
| Nr | Bauteil | Schadensbeschreibung | Reparaturempfehlung |
|---|---|---|---|
| 3 | Außenspiegel Gehäuse links | Kratzer | Akzeptabel (Gebrauchsspur) |

3 - Außenspiegel Gehäuse links - Kratzer - Akzeptabel (Gebrauchsspur)

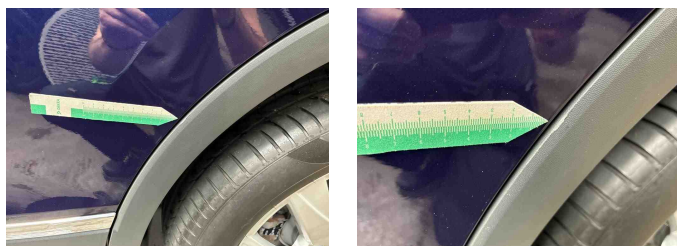
| Nr | Bauteil | Schadensbeschreibung | Reparaturempfehlung |
|---|---|---|---|
| 4 | Kotflügelzierleiste hinten links | Kratzer | Akzeptabel (Gebrauchsspur) |

4 - Kotflügelzierleiste hinten links - Kratzer - Akzeptabel (Gebrauchsspur)

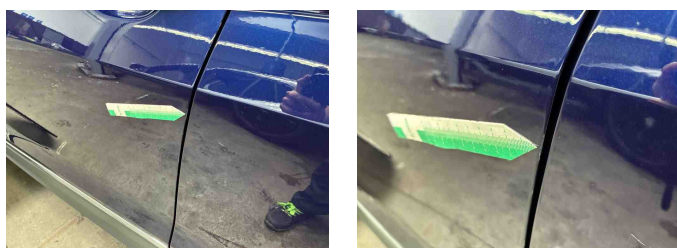
| Nr | Bauteil | Schadensbeschreibung | Reparaturempfehlung |
|---|---|---|---|
| 5 | Tür vorne links | Kratzer | Akzeptabel (Gebrauchsspur) |

5 - Tür vorne links - Kratzer - Akzeptabel (Gebrauchsspur)

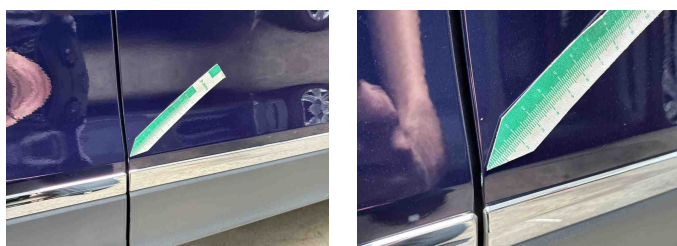
| Nr | Bauteil | Schadensbeschreibung | Reparaturempfehlung |
|---|---|---|---|
| 6 | Tür vorne rechts | Kratzer | Akzeptabel (Gebrauchsspur) |

6 - Tür vorne rechts - Kratzer - Akzeptabel (Gebrauchsspur)

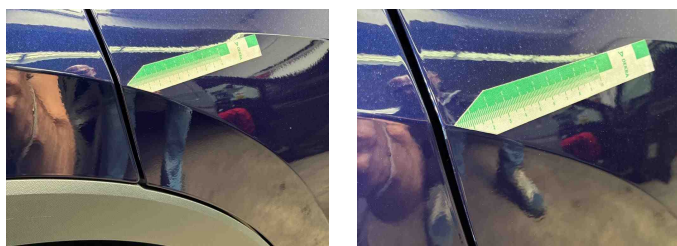
| Nr | Bauteil | Schadensbeschreibung | Reparaturempfehlung |
|---|---|---|---|
| 7 | Tür hinten rechts | Kratzer | Akzeptabel (Gebrauchsspur) |

7 - Tür hinten rechts - Kratzer - Akzeptabel (Gebrauchsspur)
