## Wertgutachten

<b>Ihr Auftrag vom</b>	02.06.2026 durch Raiffeisen-Impuls Fuhrparkmanagement GmbH & Co. KG
<b>Besichtigungsort</b>	36272 Niederaula, Industriestraße 11
<b>Besichtigungsdatum</b>	19.06.2026
<b>Referenznummern</b>	0002072499

<b>Fahrzeugident.-Nr.</b>	<b>WF0YXXTTGYNR51886</b>		
<b>Fahrzeugart</b>	Transporter - Kasten geschlossen	<b>Farbton / Lackart</b>	Polar-Silber / Metallic
<b>Hersteller</b>	Ford	<b>Nächste HU</b>	05/2027
<b>Typ / Verkaufsbez.</b>	Transit Custom 2.0 TDCi 340 L2 Trend	<b>Laufleistung abgelesen</b>	73.874 km
<b>Erstzulassung</b>	09.05.2023	<b>Emissionsklasse</b>	Euro 6d
<b>Getriebe / Gänge</b>	Manuell / 6	<b>Sitzplätze / Türen</b>	2 / 4
<b>Achsen / angetrieben</b>	2 / 1	<b>Anzahl Besitzer</b>	unbekannt
<b>Motorart</b>	Reihenmotor / Diesel	<b>Hubraum / Nennleistung</b>	1.995 ccm / 96 KW
<b>Antriebsart</b>	Frontantrieb

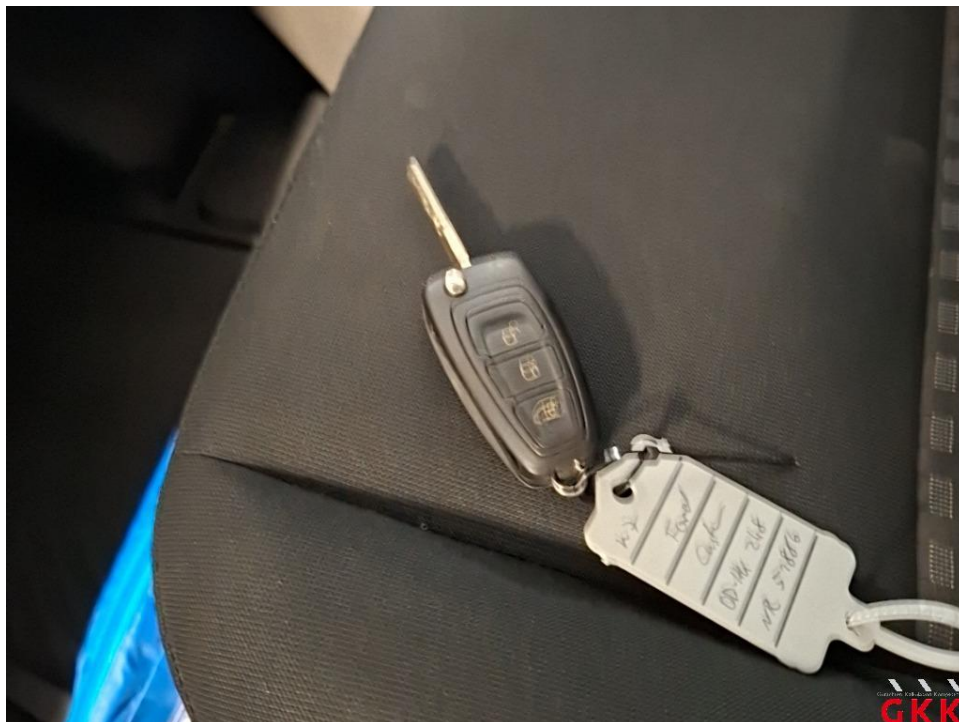
Bild 14 Hauptschlüssel, mit Fernbedienung, fehlt, ersetzen

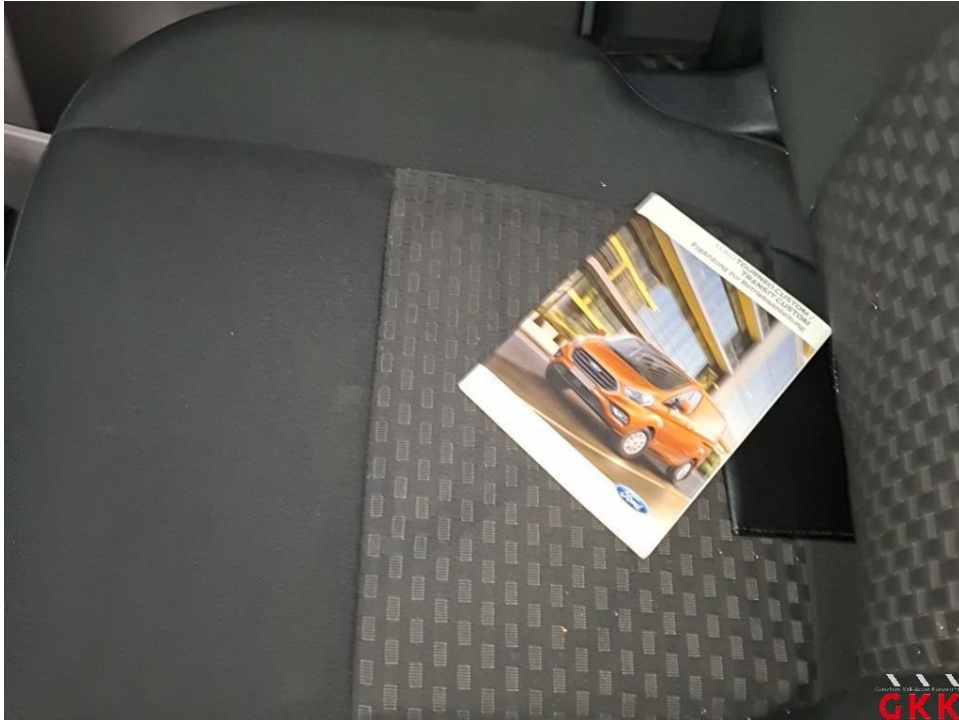
<b>Wertbeeinflussende Faktoren</b>		
<b>Front</b> (Angaben ohne MwSt.)	Reparaturkosten	MW
Motorhaube, Steinschlag, Gebrauchsspur	0,00 €	0,00 €
<b>Exterieur</b> (Angaben ohne MwSt.)	Reparaturkosten	MW
Beschriftungs- / Werbefolie, beklebt, entkleben	140,00 €	140,00 €
<b>Interieur</b> (Angaben ohne MwSt.)	Reparaturkosten	MW
Laderaum, verkratzt, Gebrauchsspur	0,00 €	0,00 €
<b>Schlüssel/Schließanl.</b> (Angaben ohne MwSt.)	Reparaturkosten	MW
Hauptschlüssel mit Fernbedienung, fehlt, ersetzen (Bild 14)	233,77 €	233,77 €
<b>Sonstiges</b> (Angaben ohne MwSt.)	Reparaturkosten	MW
Inspektion groß Kleintransporter, kein gültiger Nachweis vorhanden, durchführen (Bild 15, Bild 16, Bild 17)	640,85 €	640,85 €

Bild 15 Inspektion groß, Kleintransporter, kein gültiger Nachweis vorhanden, durchführen

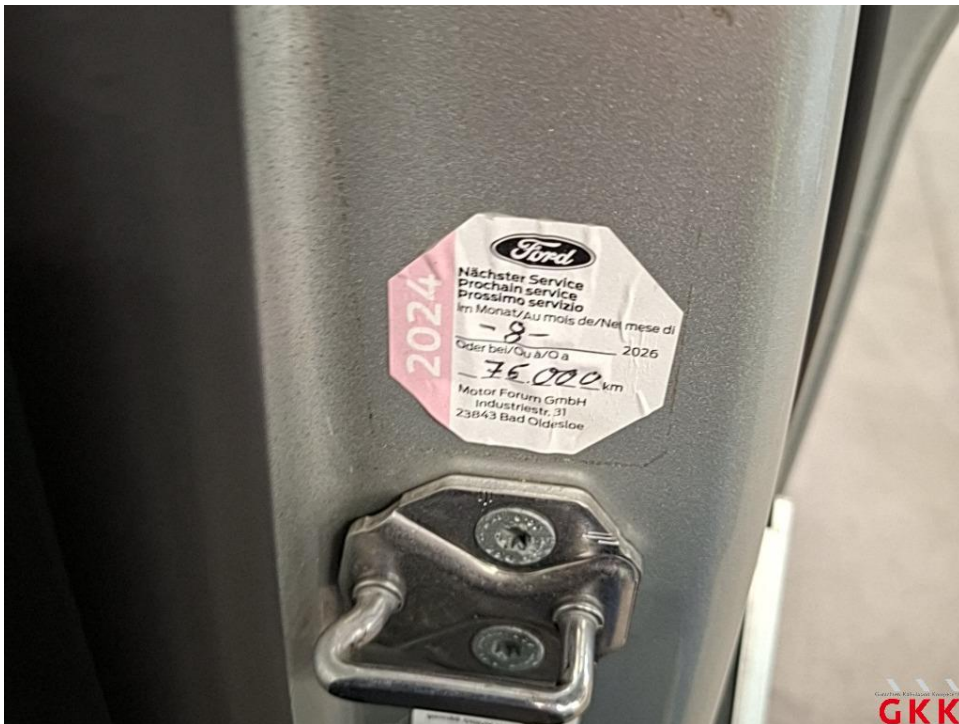
Bild 16 Inspektion groß, Kleintransporter, kein gültiger Nachweis vorhanden, durchführen

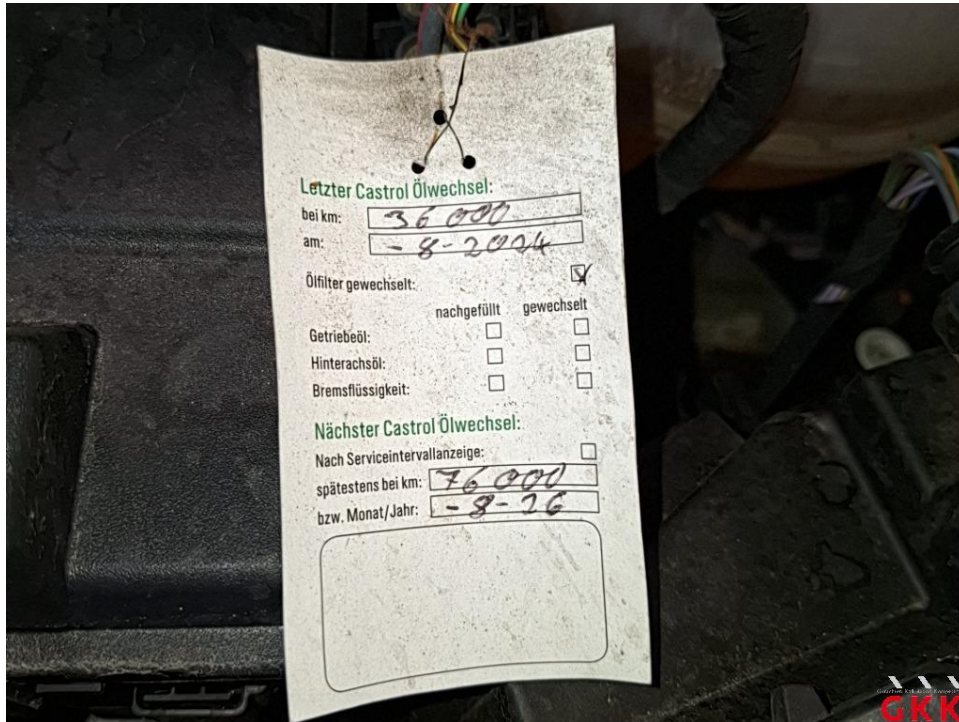
Bild 17 Inspektion groß, Kleintransporter, kein gültiger Nachweis vorhanden, durchführen
