GKK Gutachten GmbH

Wertgutachten

Ihr Auftrag vom	30.05.2026 durch Raiffeisen-Impuls Fuhrparkmanagement GmbH & Co. KG
Besichtigungsort	36272 Niederaula, Industriestraße 11
Besichtigungsdatum	15.06.2026
Referenznummern	0002073541

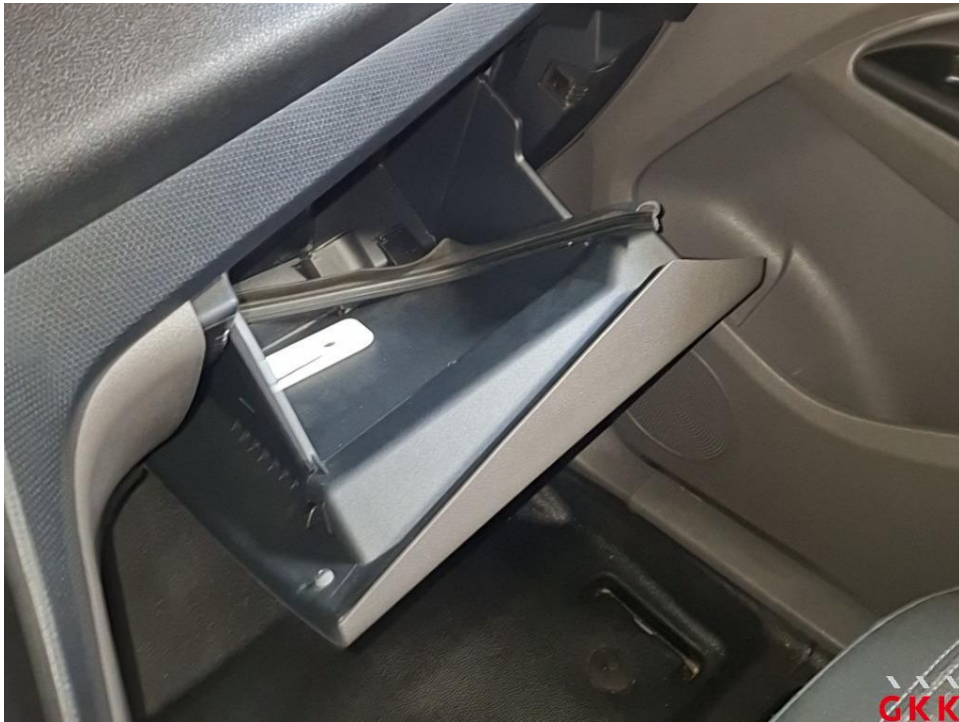
Bild 13 Bordmappe, komplett, fehlt, ersetzen

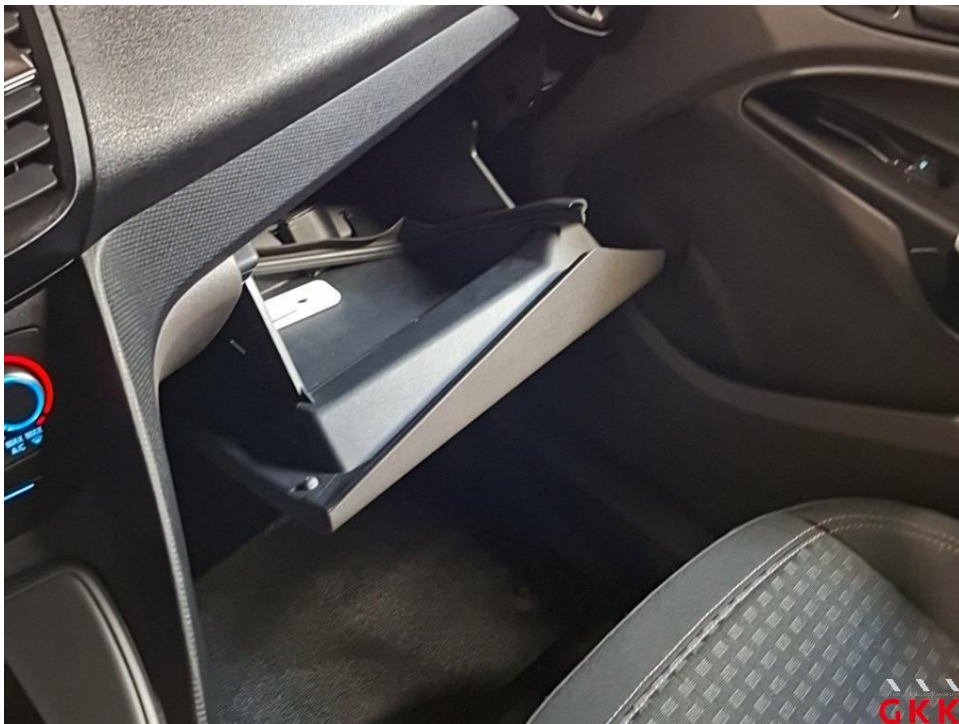
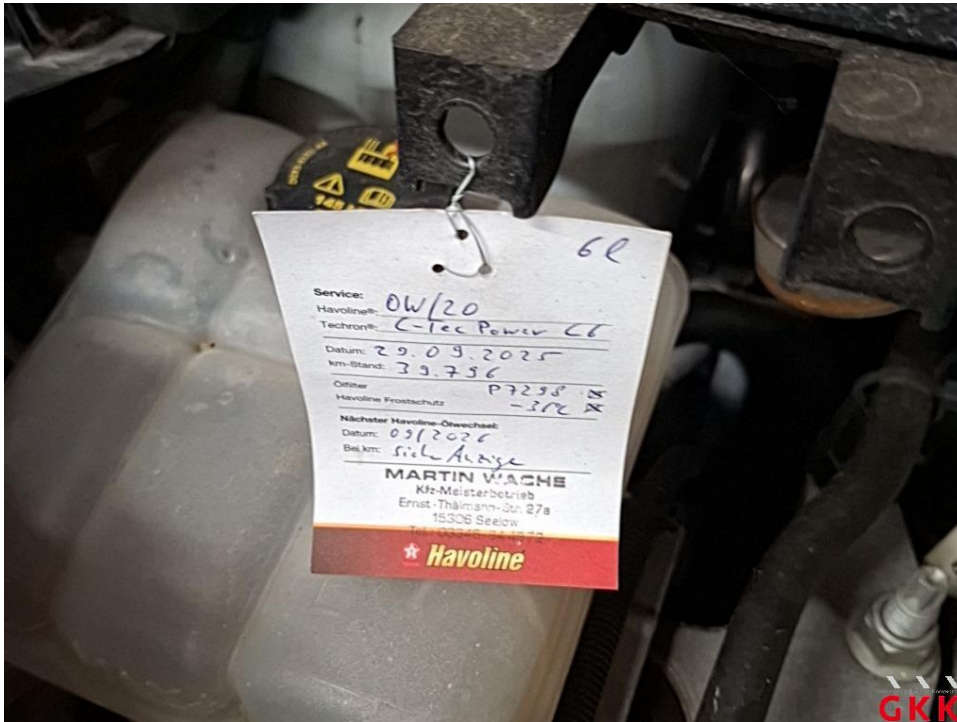
Wertbeeinflussende Faktoren		
Front (Angaben ohne MwSt.)	Reparaturkosten	MW
Stoßfänger vorne Verkleidung oberhalb -lackiert-, verkratzt, lackieren (Bild 19, Bild 20)	581,49 €	407,04 €
Stoßfänger vorne Verkleidung unterhalb -lackiert-, verkratzt, lackieren (Bild 17, Bild 18)	645,28 €	451,70 €
Zubehör, Bordwerkzeug (Angaben ohne MwSt.)	Reparaturkosten	MW
Bordmappe komplett, fehlt, ersetzen (Bild 13)	45,00 €	45,00 €
Sonstiges (Angaben ohne MwSt.)	Reparaturkosten	MW
HU (Hauptunters.) PKW / Transporter, kein gültiger Nachweis vorhanden, durchführen (Bild 16)	132,77 €	132,77 €
Inspektion groß Kleintransporter, kein gültiger Nachweis vorhanden, durchführen (Bild 14, Bild 15)	640,85 €	640,85 €

Bild 14 Inspektion groß, Kleintransporter, kein gültiger Nachweis vorhanden, durchführen

Bild 15 Inspektion groß, Kleintransporter, kein gültiger Nachweis vorhanden, durchführen

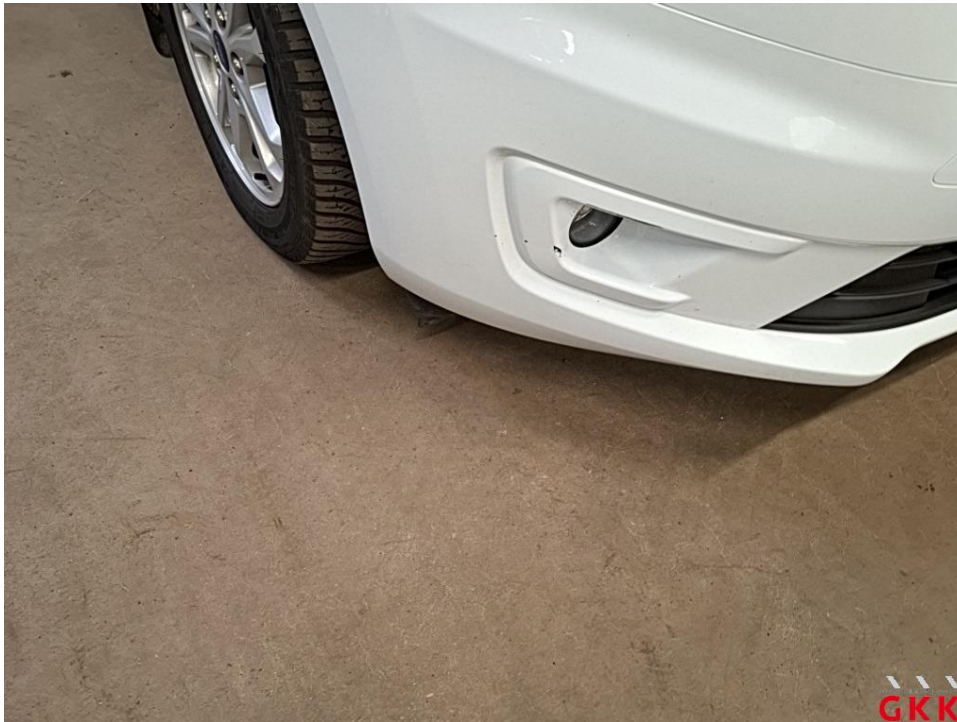
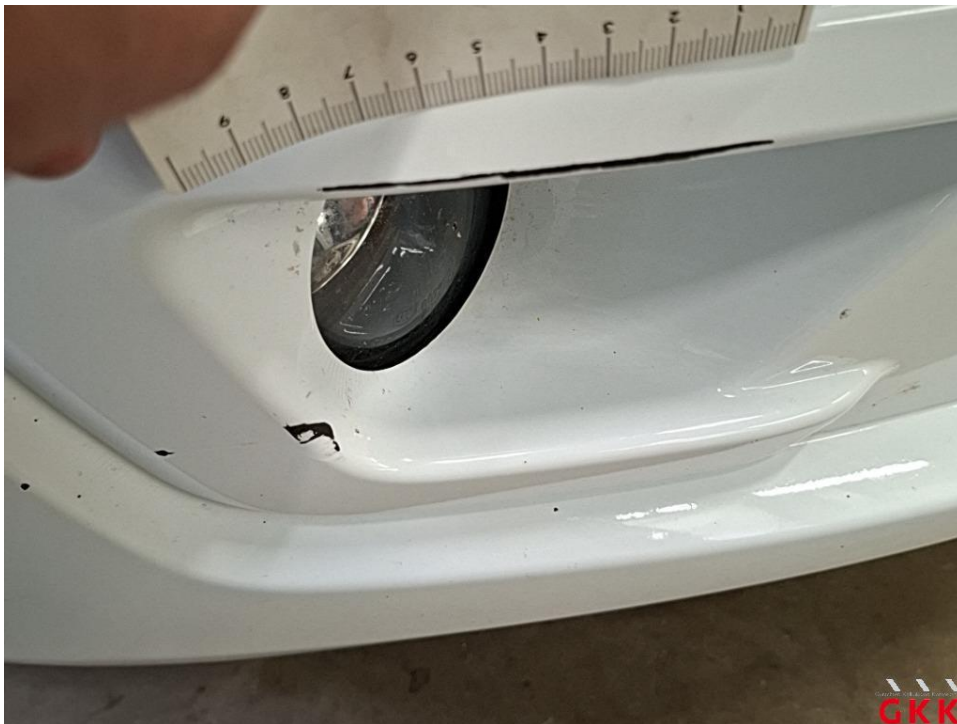
Bild 17 Stoßfänger vorne, Verkleidung unterhalb -lackiert-, verkratzt, lackieren

Bild 18 Stoßfänger vorne, Verkleidung unterhalb -lackiert-, verkratzt, lackieren

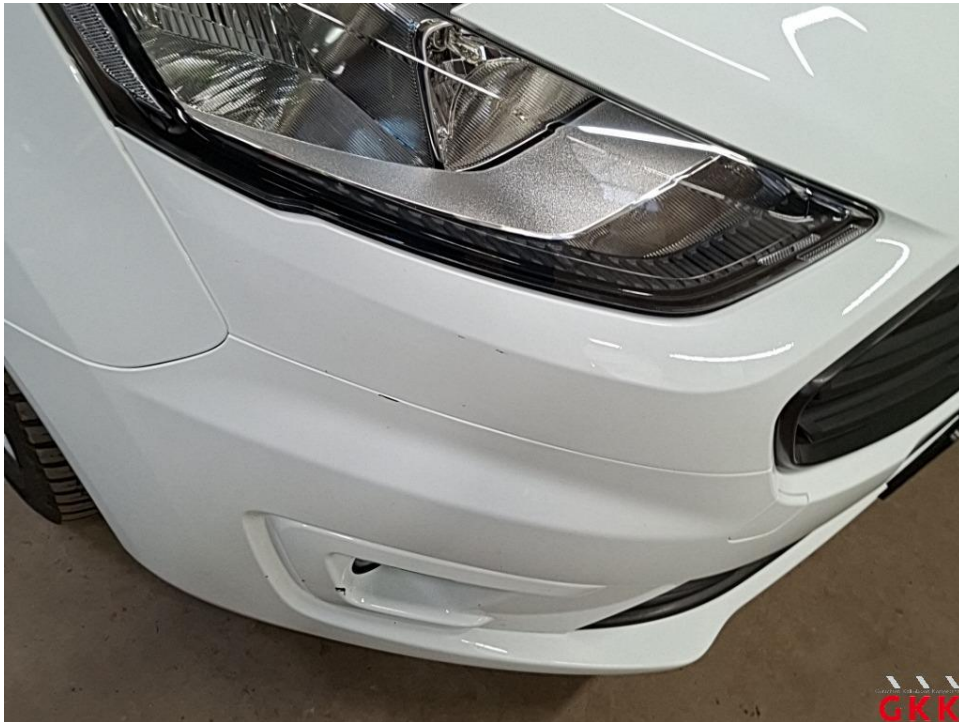
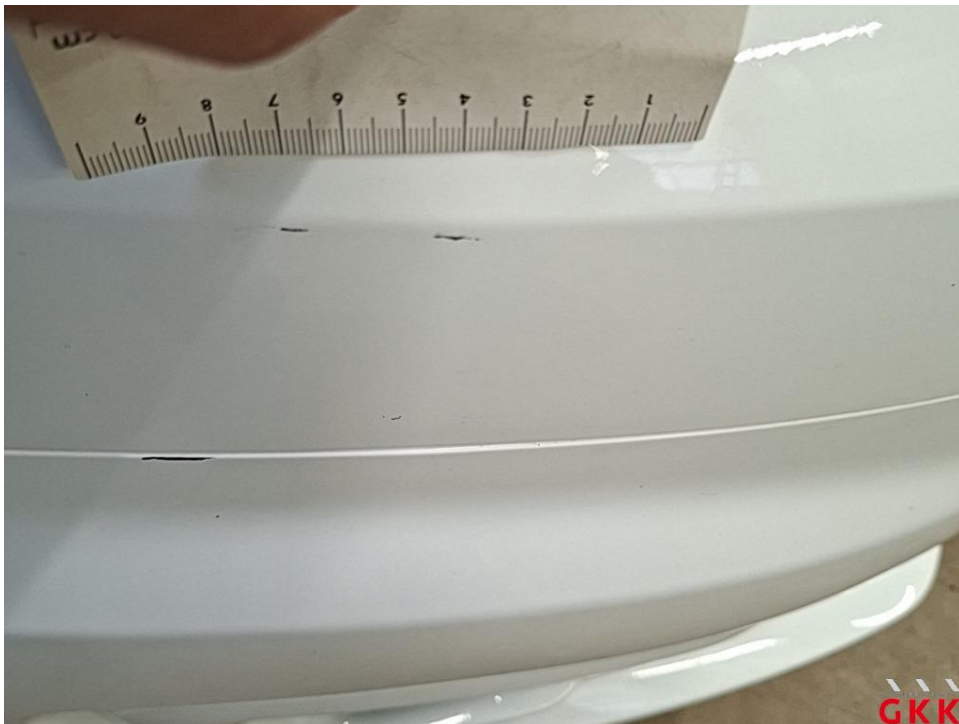
Bild 19 Stoßfänger vorne, Verkleidung oberhalb -lackiert-, verkratzt, lackieren

Bild 20 Stoßfänger vorne, Verkleidung oberhalb -lackiert-, verkratzt, lackieren
