**» Übersicht**

| <b>Berichts-Nr:</b> | 10610309 |

| <b>Hersteller:</b> | Volkswagen |
| <b>Modell:</b> | Golf |

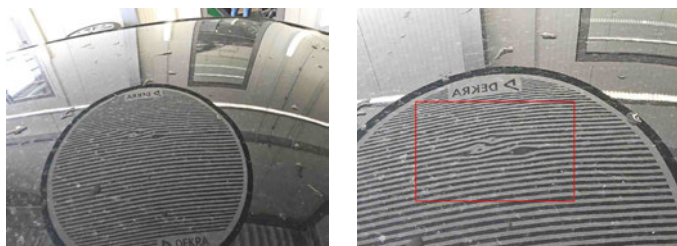
| Nr | Bauteil | Schadensbeschreibung | Reparaturempfehlung |
|---|---|---|---|
| 6 | Dach | Delle(n) | Kaltdrücken |

6 - Dach - Delle(n) - Kaltdrücken

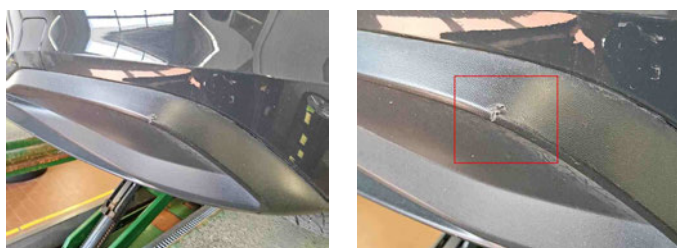
| Nr | Bauteil | Schadensbeschreibung | Reparaturempfehlung |
|---|---|---|---|
| 7 | Stoßfängerverkleidung hinten | Kratzer | Ersetzen |

7 - Stoßfängerverkleidung hinten - Kratzer - Ersetzen

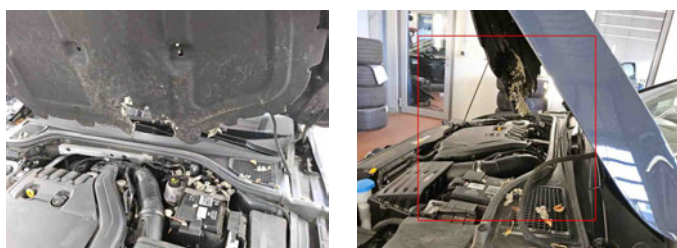
| Nr | Bauteil | Schadensbeschreibung | Reparaturempfehlung |
|---|---|---|---|
| 8 | Motorhaube Dämmmatte | Beschädigt | Ersetzen |

8 - Motorhaube Dämmmatte - Beschädigt - Ersetzen

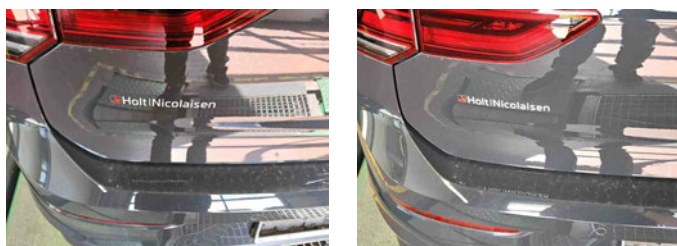
| Nr | Bauteil | Schadensbeschreibung | Reparaturempfehlung |
|---|---|---|---|
| 10 | Karosserie | Beklebt / beschriftet | Beschriftung entfernen |

10 - Karosserie - Beklebt / beschriftet - Beschriftung entfernen
