Wertgutachten

Ihr Auftrag vom	29.05.2026 durch Raiffeisen-Impuls Fuhrparkmanagement GmbH & Co. KG
Besichtigungsort	36272 Niederaula, Industriestraße 11
Besichtigungsdatum	15.06.2026
Referenznummern	0002052799

Fahrzeugident.-Nr.	WF0JXXGAHJNL85639		
Fahrzeugart	PKW - Schräghecklimousine	Farbton / Lackart	Frost-Weiss / Uni
Hersteller	Ford	Nächste HU	02/2027
Typ / Verkaufsbez.	Fiesta 1.1 Cool & Connect	Laufleistung abgelesen	84.172 km
Erstzulassung	11.03.2022	Emissionsklasse	Euro 6
Getriebe / Gänge	Manuell / 5	Sitzplätze / Türen	5 / 5
Achsen / angetrieben	2 / 1	Anzahl Besitzer	unbekannt
Motorart	Reihenmotor / Benzin	Hubraum / Nennleistung	1.084 ccm / 55 KW
Antriebsart	Frontantrieb

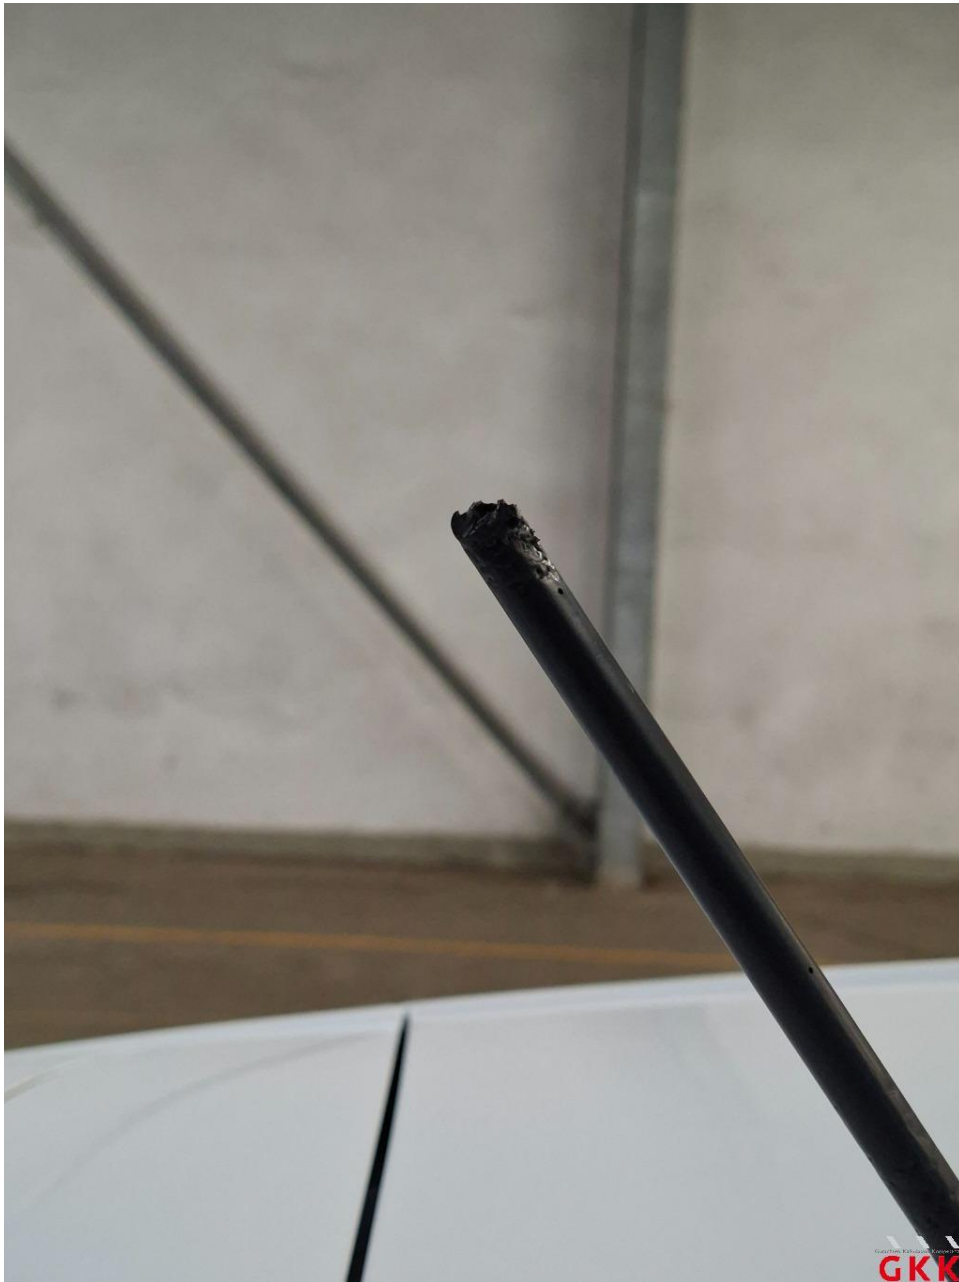
Wertbeeinflussende Faktoren		
Reifen, Felgen, Radkappen (Angaben ohne MwSt.)	Reparaturkosten	MW
Radkappe(n) vorne rechts, beschädigt, ersetzen (Bild 15, Bild 16)	41,15 €	22,63 €
Exterieur (Angaben ohne MwSt.)	Reparaturkosten	MW
Beschriftungs- / Werbefolie, beklebt, entkleben	220,00 €	220,00 €
Interieur (Angaben ohne MwSt.)	Reparaturkosten	MW
Teppich vorne links, beschädigt, Smartrepair (Bild 18)	80,00 €	80,00 €
Fußmatte(n) vorne links, beschädigt, ersetzen (Bild 17)	45,36 €	24,95 €
Multimedia, Navigation (Angaben ohne MwSt.)	Reparaturkosten	MW
Antenne Stab, beschädigt, ersetzen (Bild 14)	65,04 €	35,77 €

Bild 14 Antenne, Stab, beschädigt, ersetzen

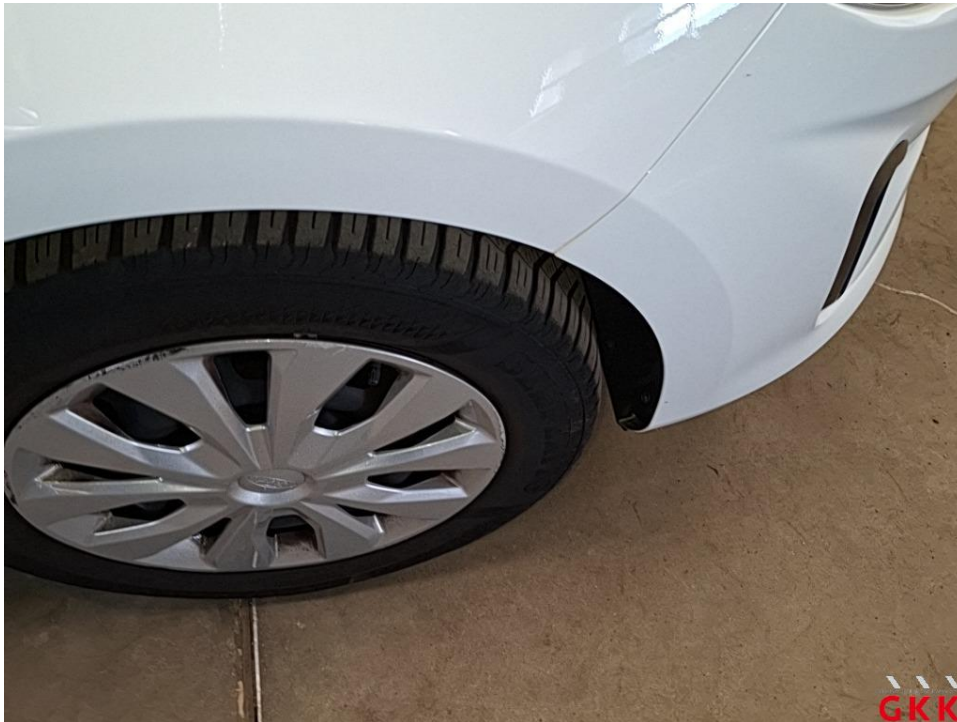
Bild 15 Radkappe(n), vorne rechts, beschädigt, ersetzen

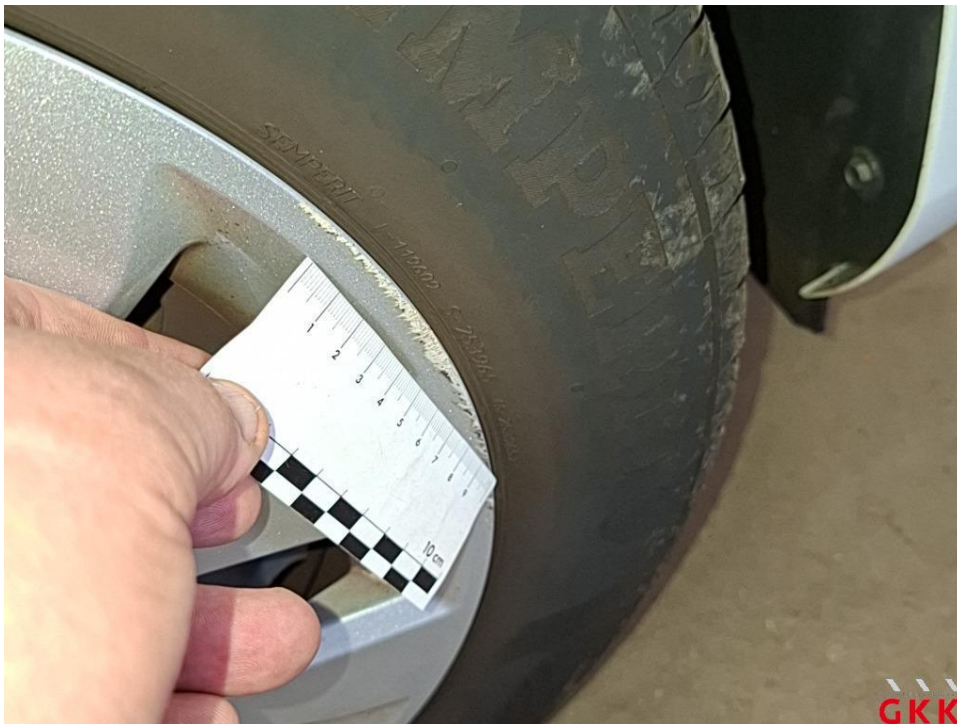
Bild 16 Radkappe(n), vorne rechts, beschädigt, ersetzen

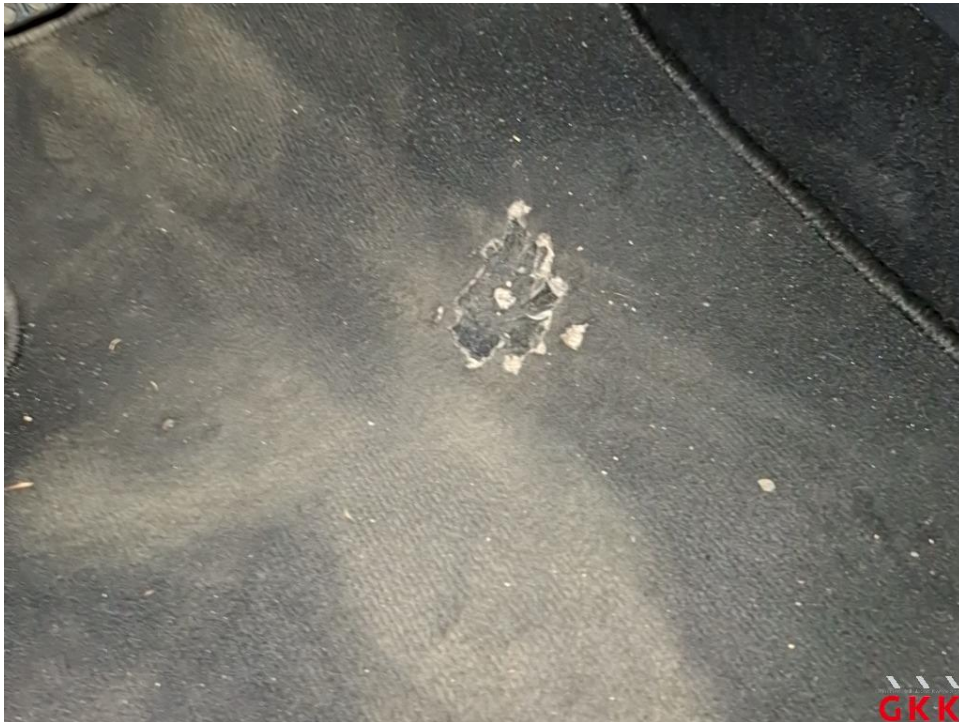
Bild 17 Fußmatte(n), vorne links, beschädigt, ersetzen

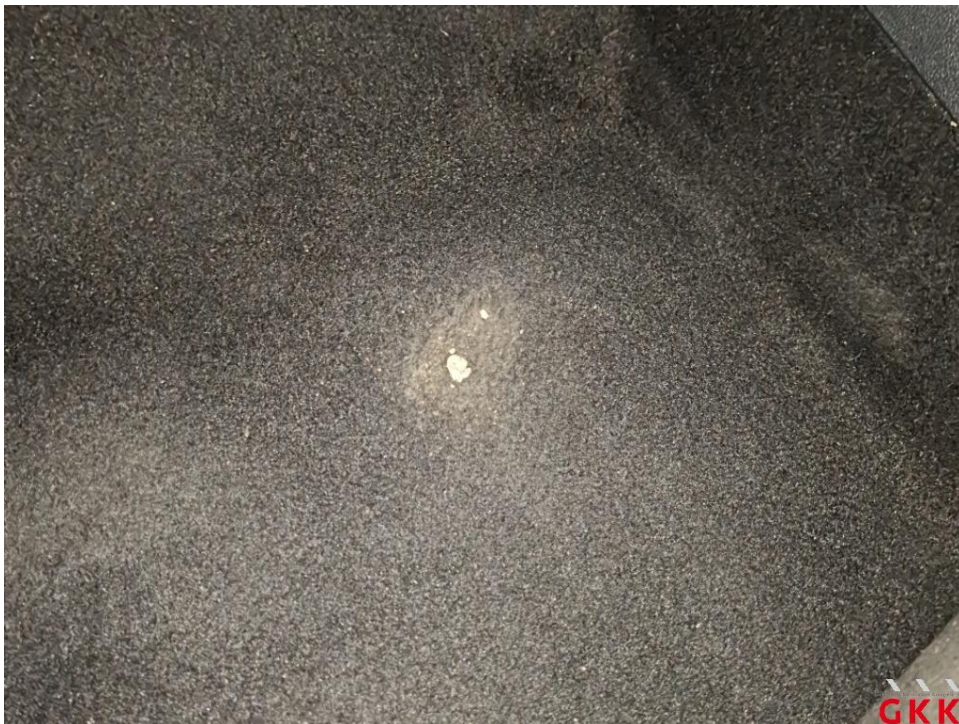
Bild 18 Teppich, vorne links, beschädigt, Smartrepair
