Fahrzeugbeschreibung

Fahrzeug: VOLKSWAGEN Passat 2.0 TDI SCR Conceptline Variant Kombi 5-türig 1968 ccm 150 PS / 110 KW Diesel 6-Gang Manuell

Zustandsbericht

Besichtigungsdatum: 17.06.2026
Protokollnummer: 46014979
Anlieferungsdatum: 17.06.2026

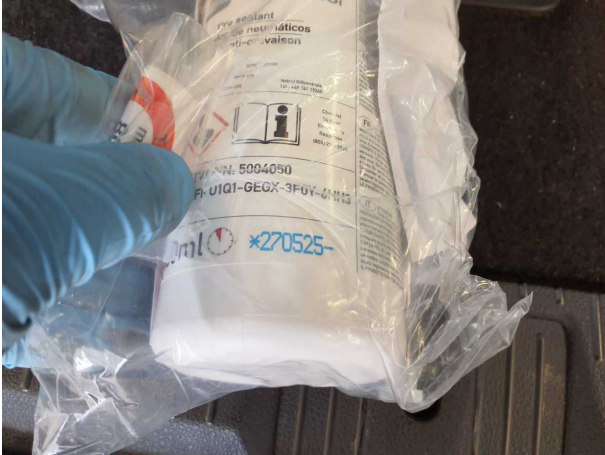
Beschädigung #1: Ausrüstung: Tirefit Füllmittel - abgelaufen - erneuern

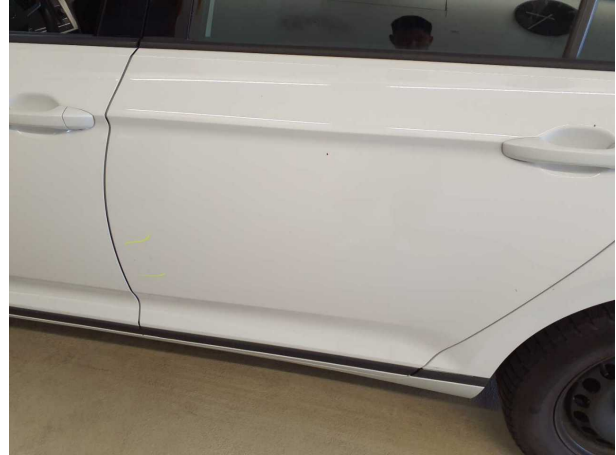
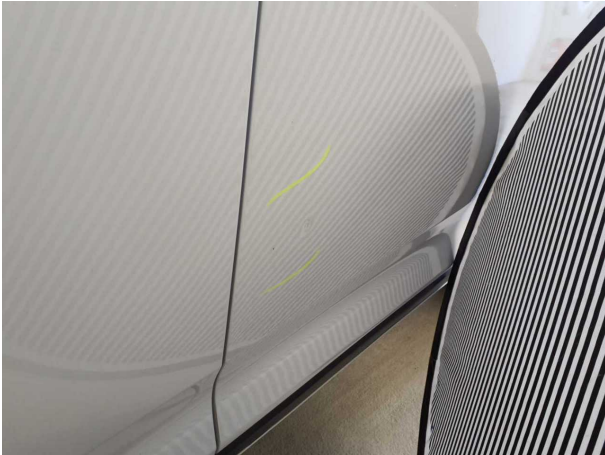
Beschädigung #2: Tür hinten links: Tür - Delle(n) - sanft instandsetzen

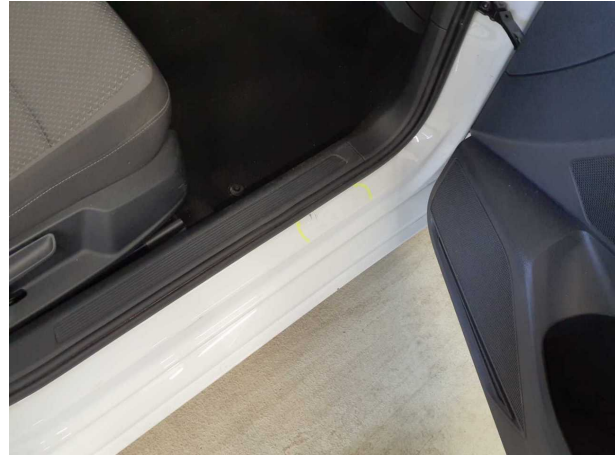
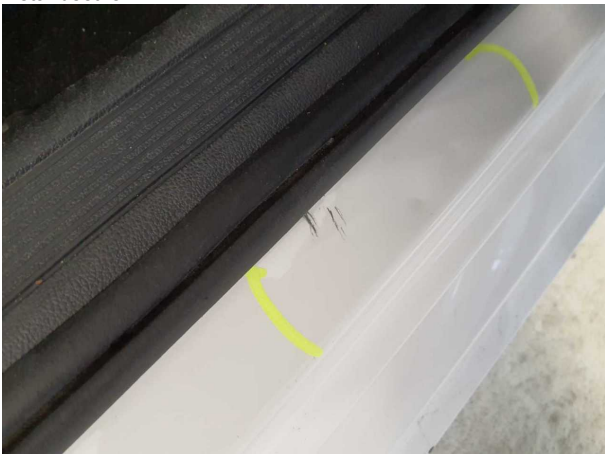
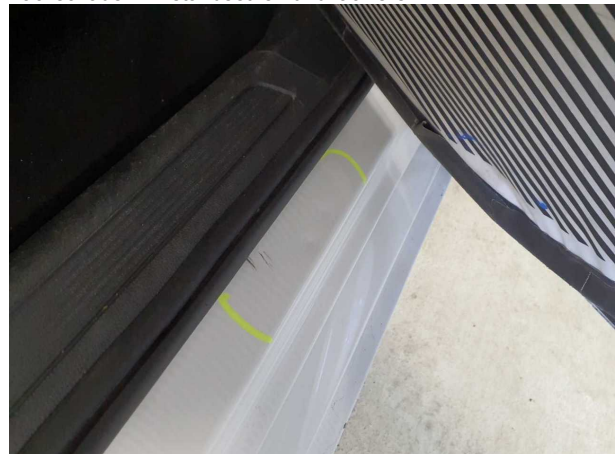
Beschädigung #3: Schweller rechts: Einstieg - Delle / Lackschaden - instandsetzen und lackieren

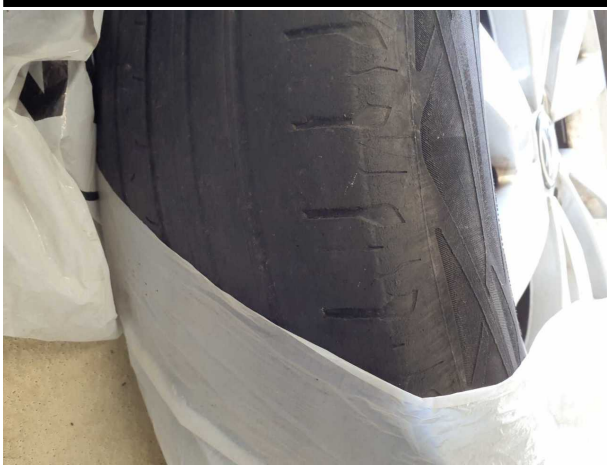
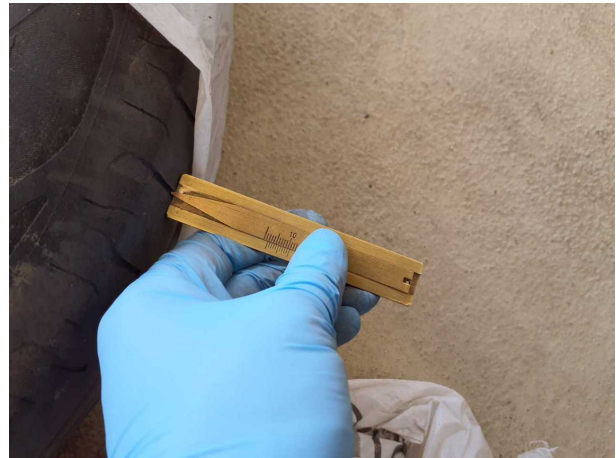
Achse	Reifengröße	Hersteller	Reifentyp	Profiltiefe	Verktgl.	Zul.
1	215/60 R16 95V	Continental	Sommerreifen	0mm - 0mm	n.i.O.	
2	215/60 R16 95V	Continental	Sommerreifen	1mm - 1mm	n.i.O.

Beschädigung #4: 2.Radsatz: Reifensatz komplett - verschlissen -
instandsetzen/lackieren (S1)

Beschädigung #4: 2.Radsatz: Reifensatz komplett -
verschlissen - instandsetzen/lackieren (S1)

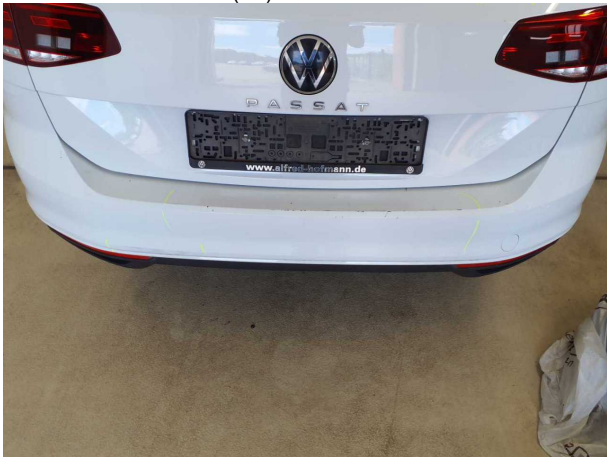
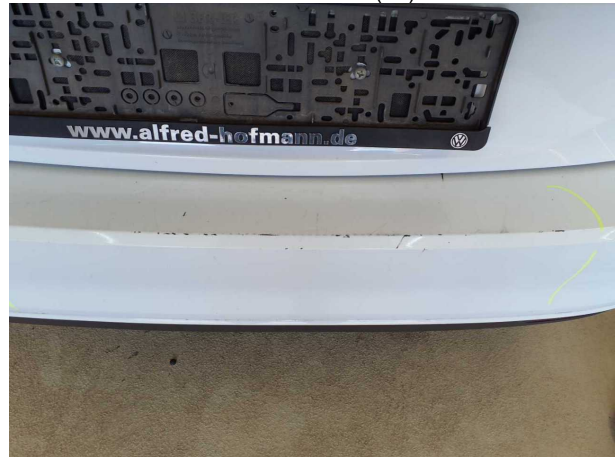
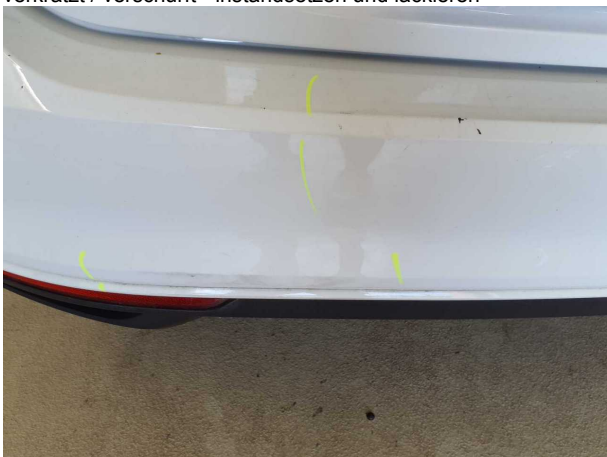
Beschädigung #5: Stossfänger hinten: Stossfänger hinten -
verkratzt / verschürft - instandsetzen und lackieren

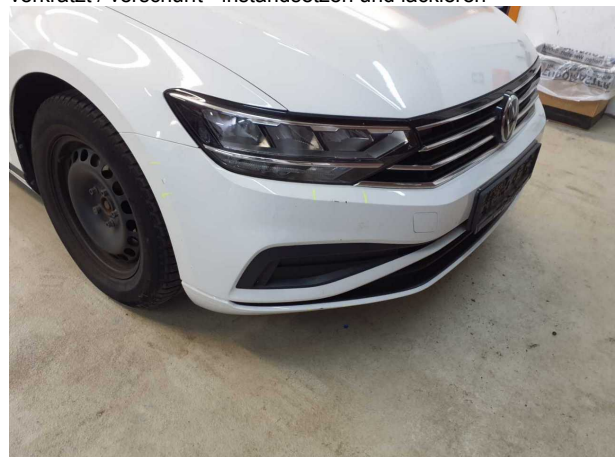
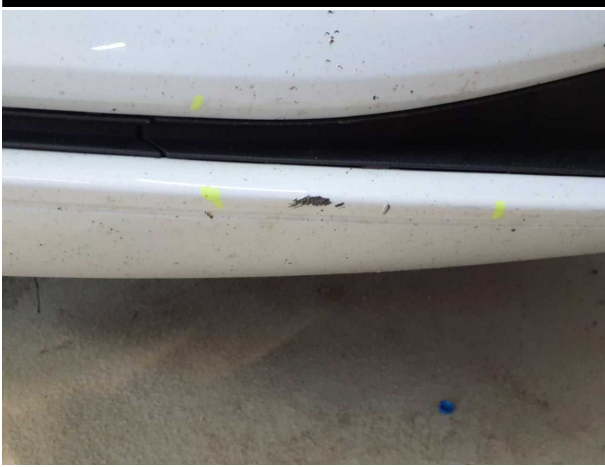
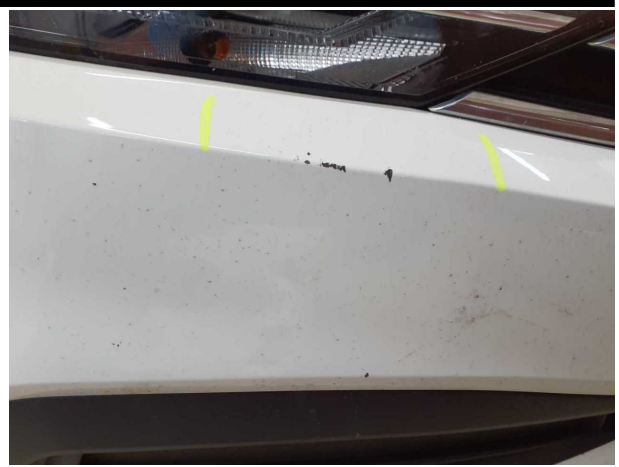
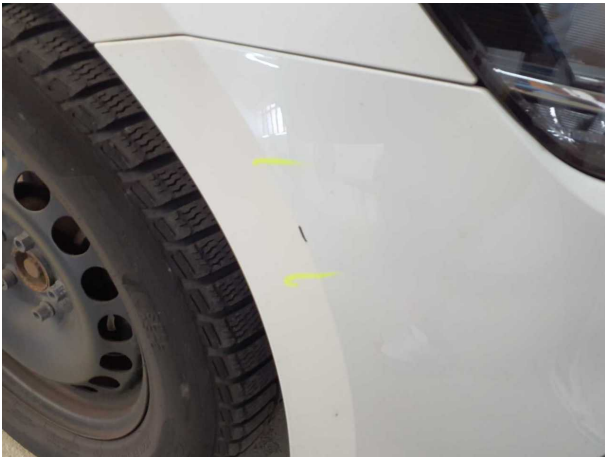
Beschädigung #6: Stossfänger vorn: Stossfänger vorn -
verkratzt / verschürft - instandsetzen und lackieren

Beschädigung #6: Stossfänger vorn: Stossfänger vorn - verkratzt / verschürft - instandsetzen und lackieren

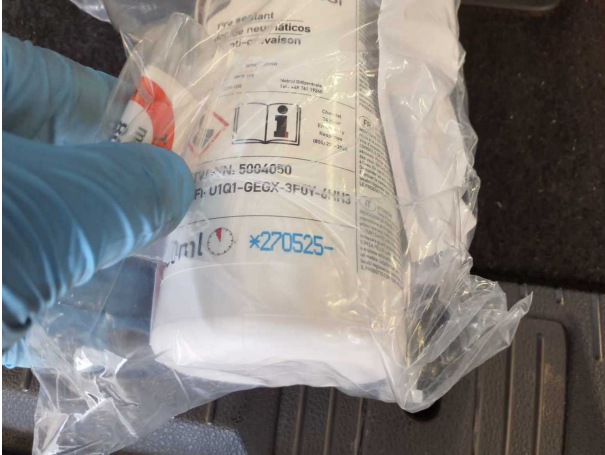
Damage #1: Equipment: Tirefit filler - Expired - Replace

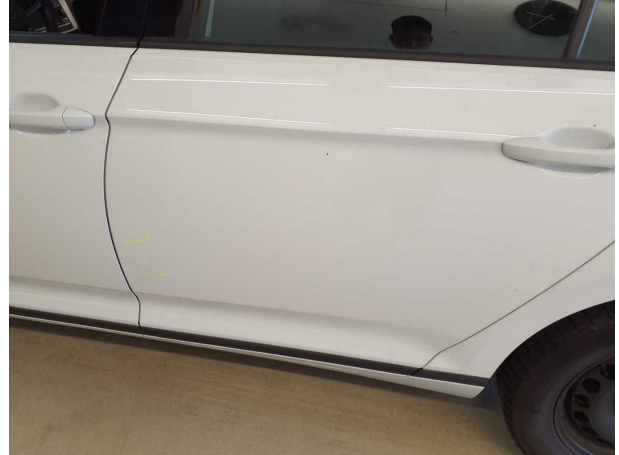
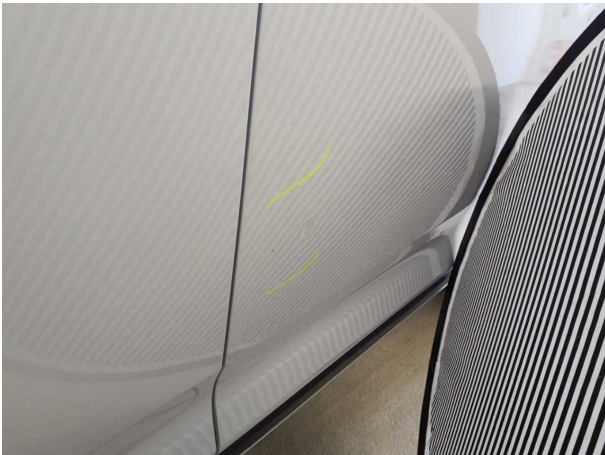
Damage #2: Door - rear left side: Door - dent(s) - Smooth repair work

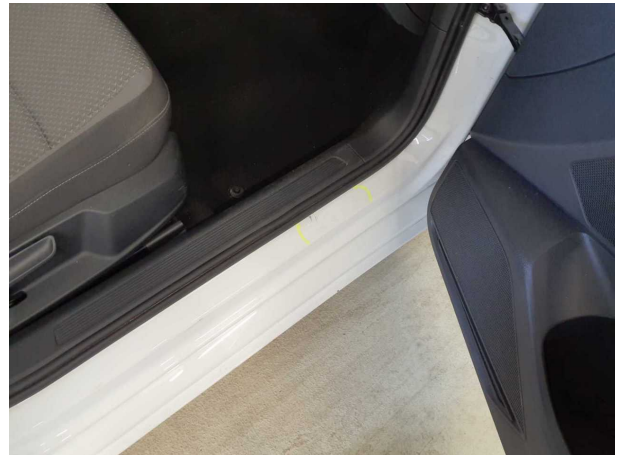
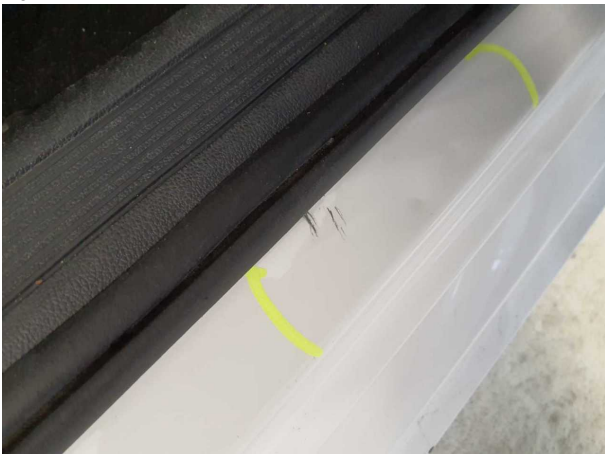
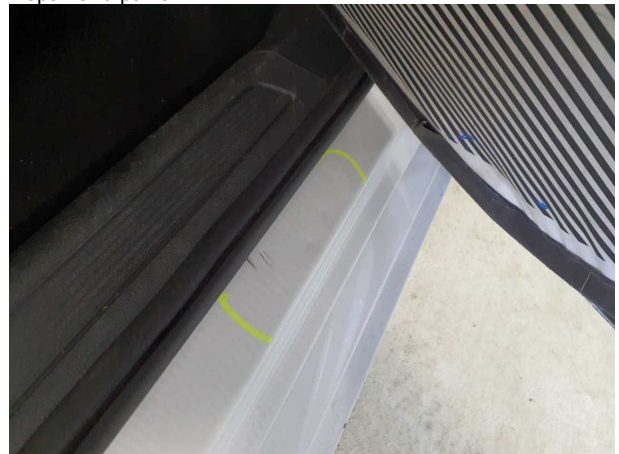
Damage #3: Sill - right side: Sill - Dent / paintcoat damage - Repair and paint

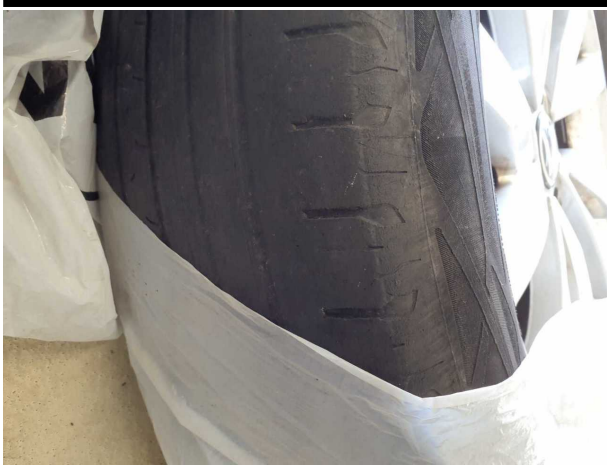
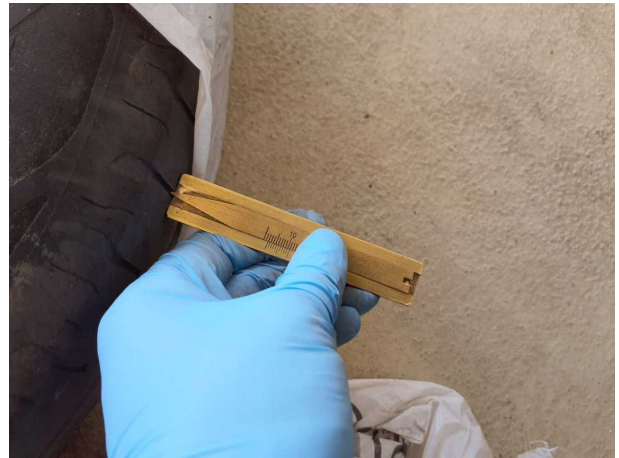
Axle	Tyre size	Manufacturer	Type of tyre	Tread depth	Roadworthy	Permissibility
1	215/60 R16 95V	Continental	Summer tyres	0mm - 0mm	Not o.k.	
2	215/60 R16 95V	Continental	Summer tyres	1mm - 1mm	Not o.k.

Damage #4: 2nd wheel set: Tyres - complete set - Worn - repair/paint (S1)

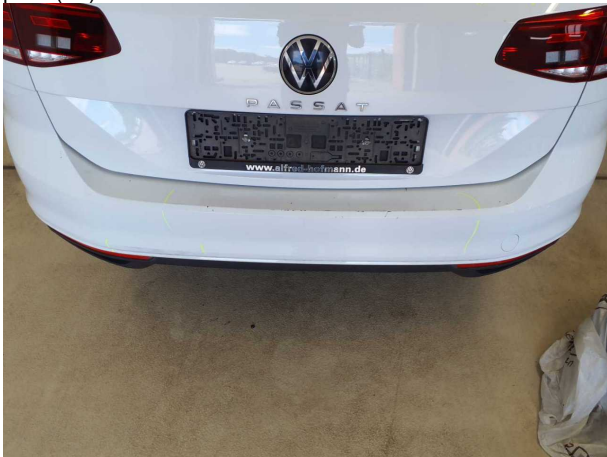
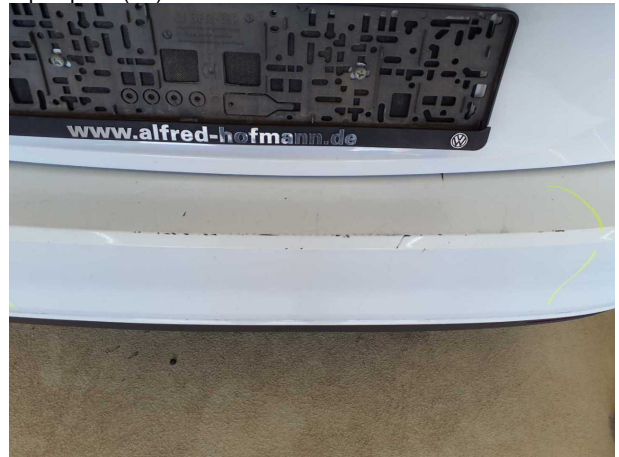
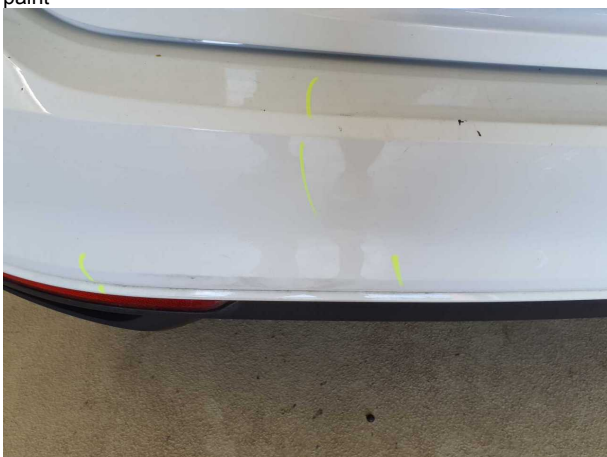
Damage #5: Rear bumper: Rear bumper - Scratched - Repair and paint

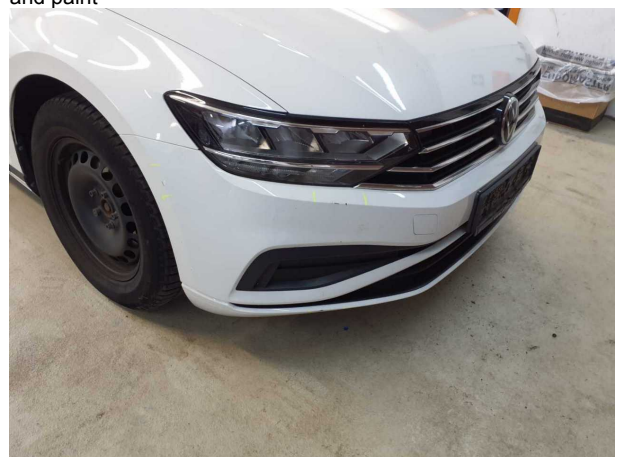
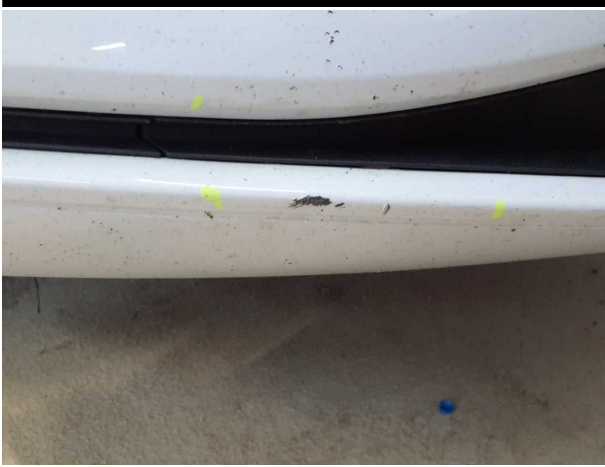
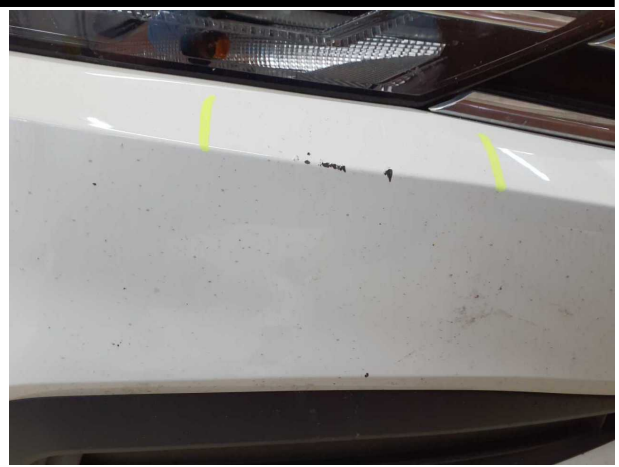
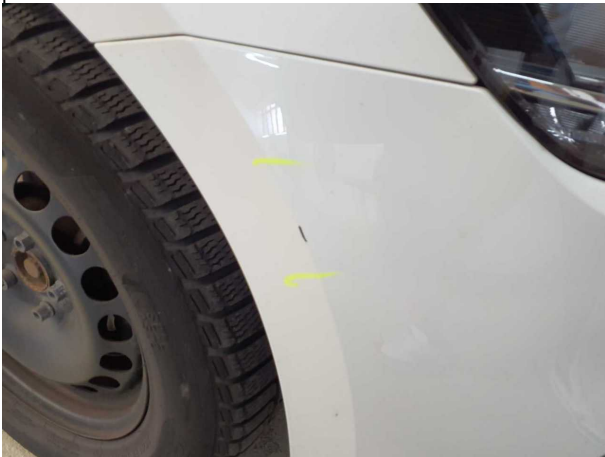
Damage #6: Front bumper: Front bumper - Scratched - Repair and paint
