## Wertgutachten für Allane SE

| Besichtigungsdatum | 25.06.2026 |

| Kennzeichen | K-FN 1003 | Fzg.-Ident.-Nummer | U5YH6G17GRL079273 |
| Typ | ProCeed 1.6 T-GDI GT | Fahrzeugart | PKW |

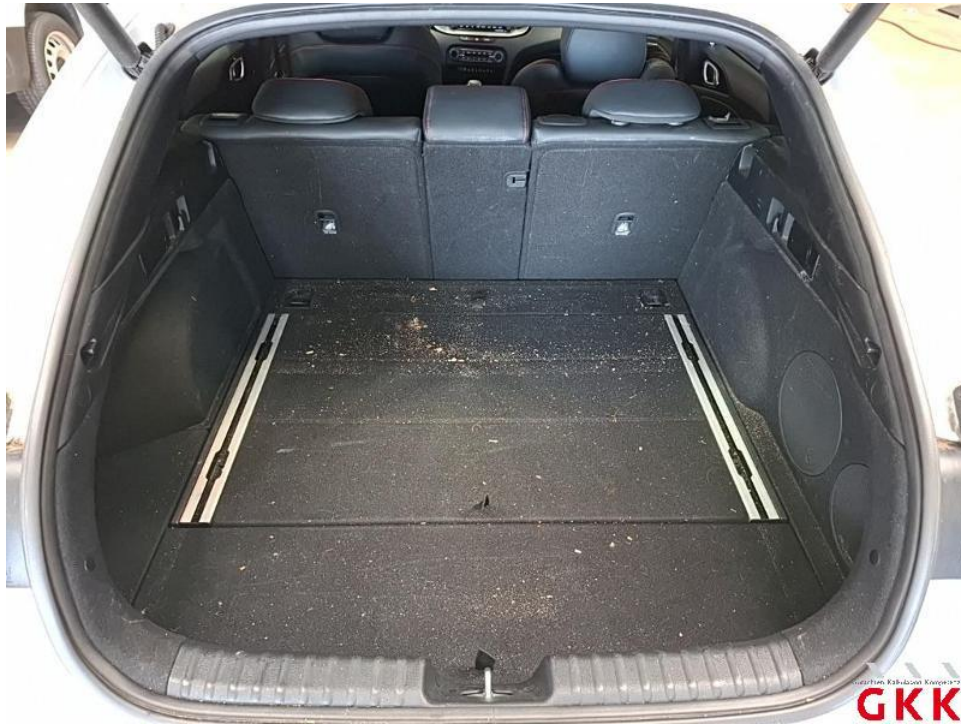
| Zustand / Beschädigungen | | |
|---|---|---|
| Laderaum Abdeckung, defekt, ersetzen (Bild 13) | 456,76 € | 456,76 € |

Bild 13. Laderaum, Abdeckung, defekt, ersetzen

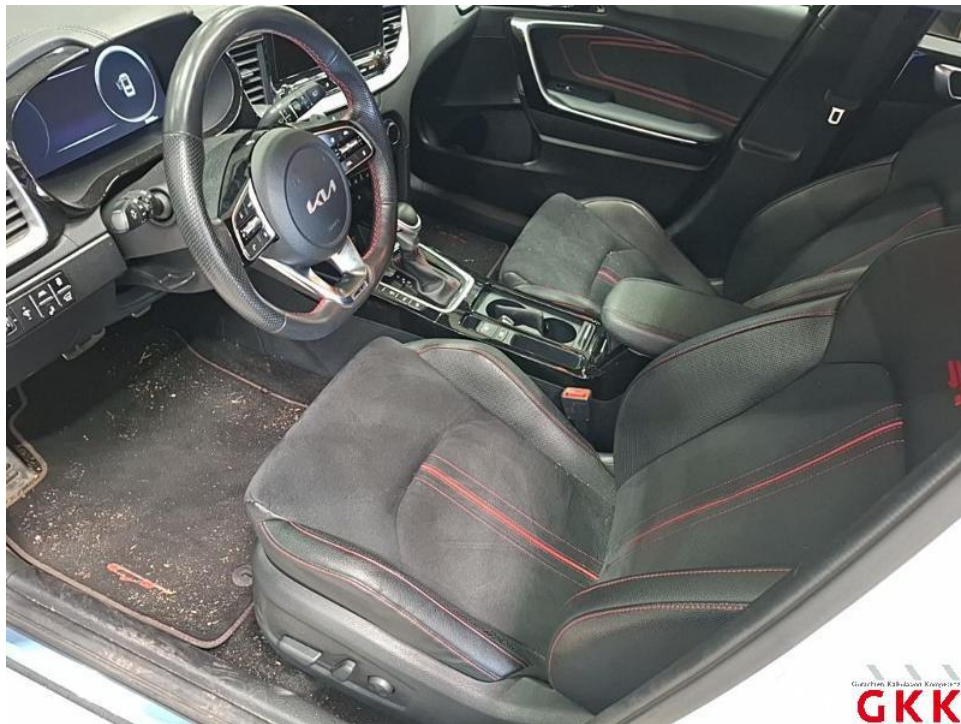
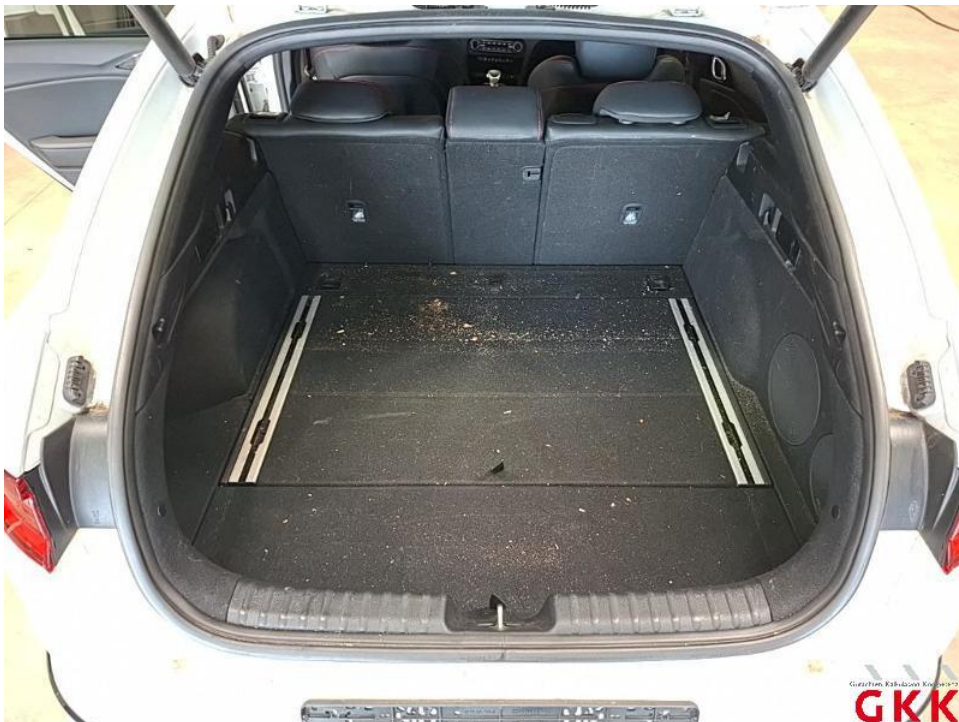
| Zustand / Beschädigungen | | |
|---|---|---|
| Fahrzeug innen, verkratzt und verschmutzt, aufbereiten (Bild 14, Bild 15, Bild 16) | 157,50 € | 157,50 € |

Bild 14. Fahrzeug, innen, verkratzt und verschmutzt, aufbereiten

Bild 15. Fahrzeug, innen, verkratzt und verschmutzt, aufbereiten

Bild 16. Fahrzeug, innen, verkratzt und verschmutzt, aufbereiten

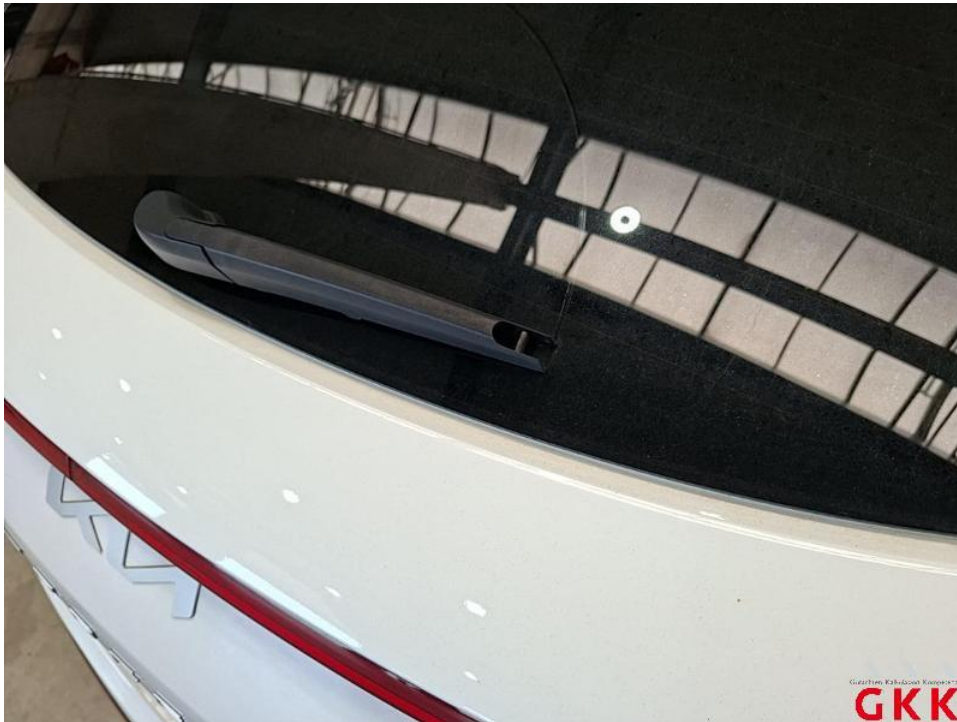
| Zustand / Beschädigungen | | |
|---|---|---|
| Heckwischer Blatt, fehlt, ersetzen (Bild 17) | 35,15 € | 35,15 € |

Bild 17. Heckwischer, Blatt, fehlt, ersetzen

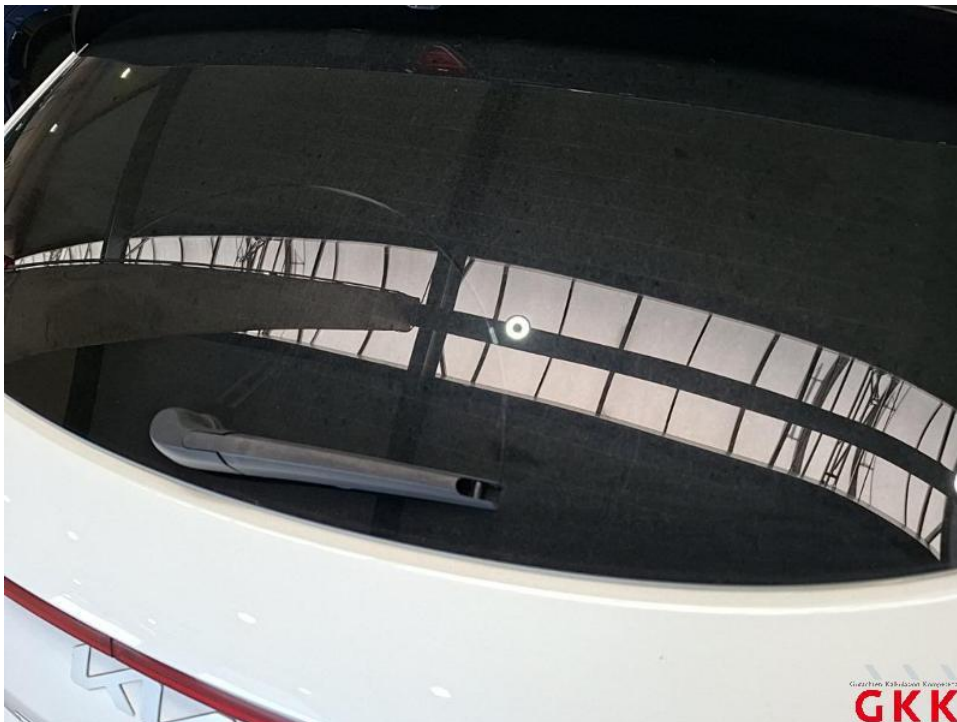
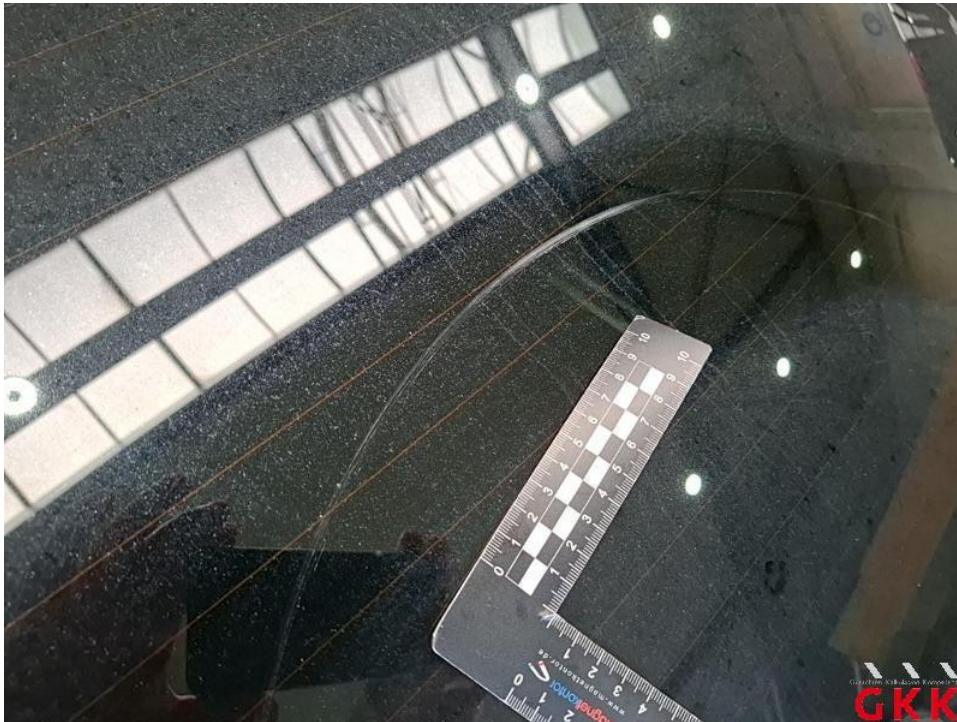
| Zustand / Beschädigungen | | |
|---|---|---|
| Heckscheibe getönt, verkratzt, ersetzen (Bild 18, Bild 19) | 773,45 € | 773,45 € |

Bild 18. Heckscheibe, getönt, verkratzt, ersetzen

Bild 19. Heckscheibe, getönt, verkratzt, ersetzen

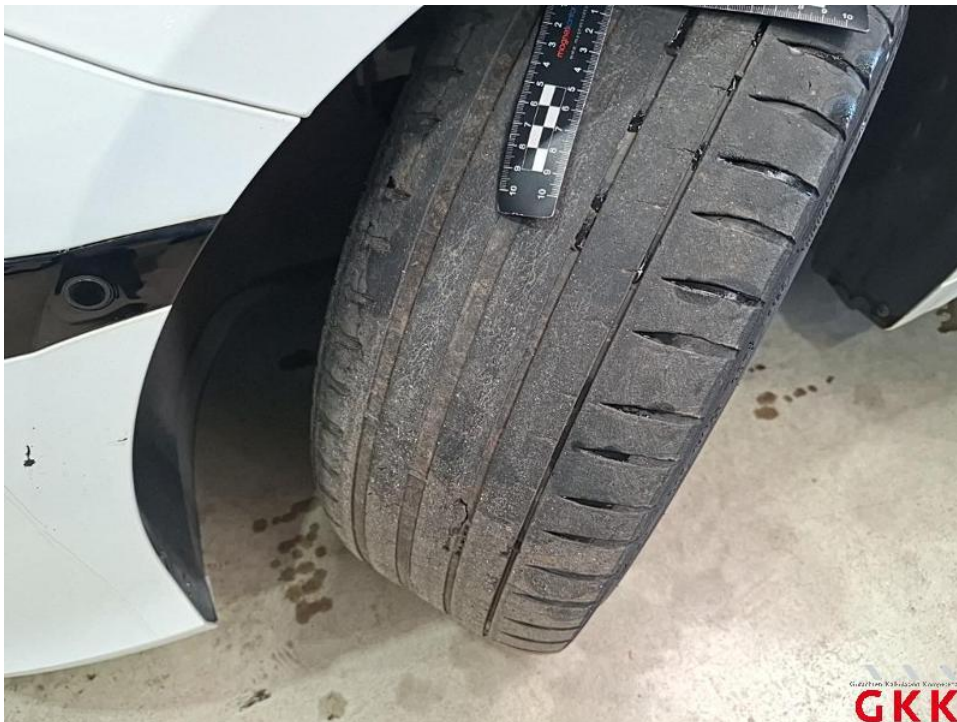
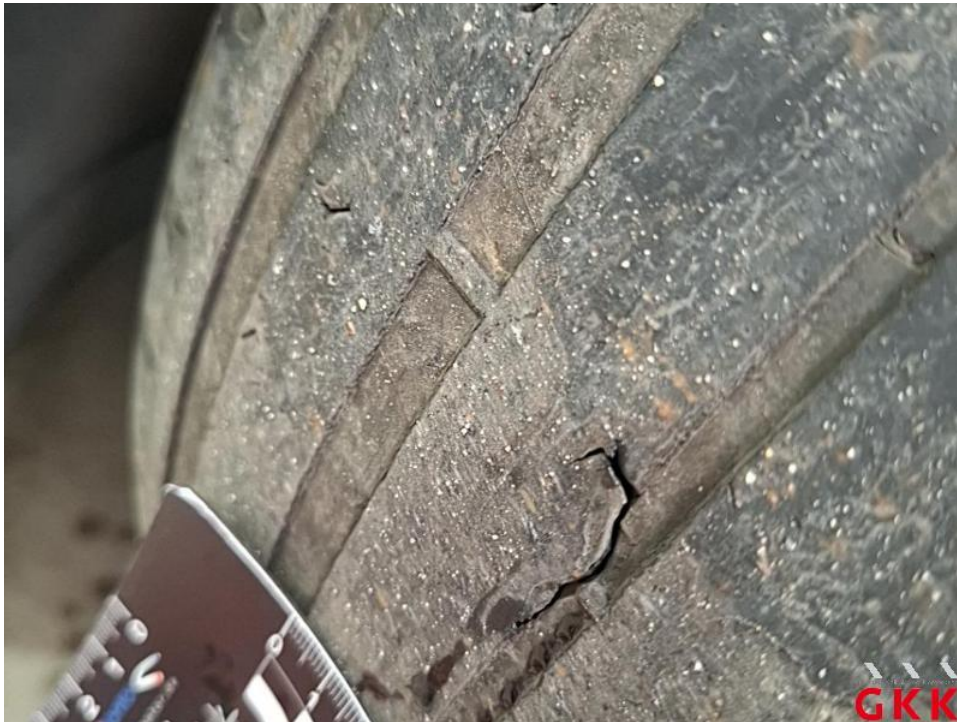
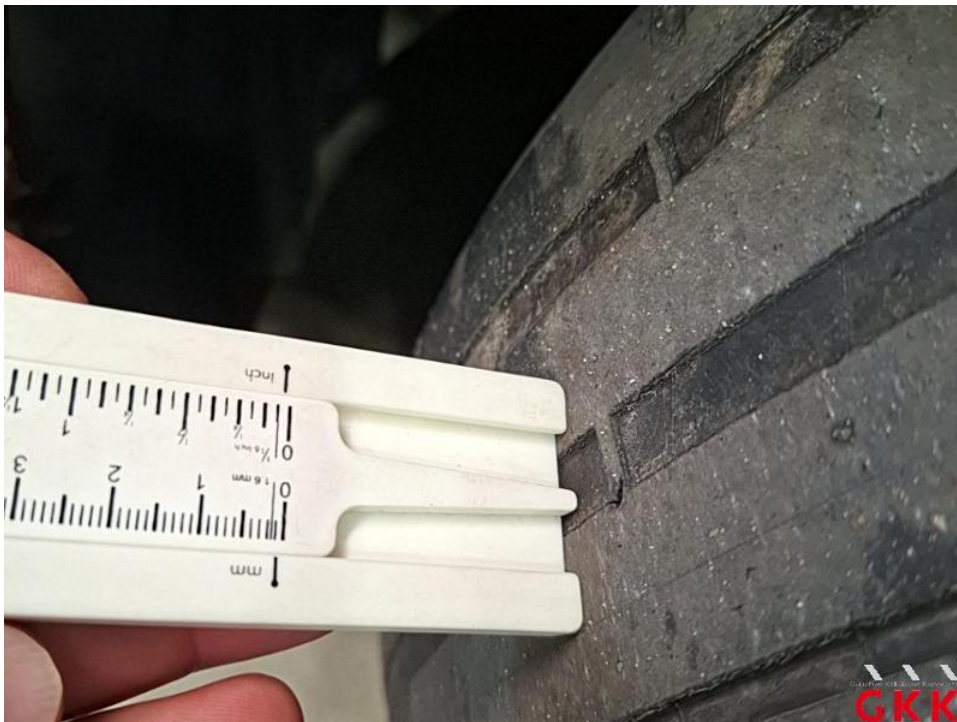
| Montierte Räder: | | | | | |
|---|---|---|---|---|---|
| vorn links | Sommerreifen | Leichtmetallrad | Michelin | 225/40 ZR18 92Y | 1 mm |
| vorn rechts | Sommerreifen | Leichtmetallrad | Michelin | 225/40 ZR18 92Y | 1 mm |

| Zustand / Beschädigungen | | |
|---|---|---|
| Reifen vorn links und rechts, beschädigt und Untermaß, ersetzen (Bild 20, Bild 21, Bild 22) | 324,00 € | 324,00 € |

Bild 20. Reifen, vorn links und rechts, beschädigt und Untermaß, ersetzen

Bild 21. Reifen, vorn links und rechts, beschädigt und Untermaß, ersetzen

Bild 22. Reifen, vorn links und rechts, beschädigt und Untermaß, ersetzen

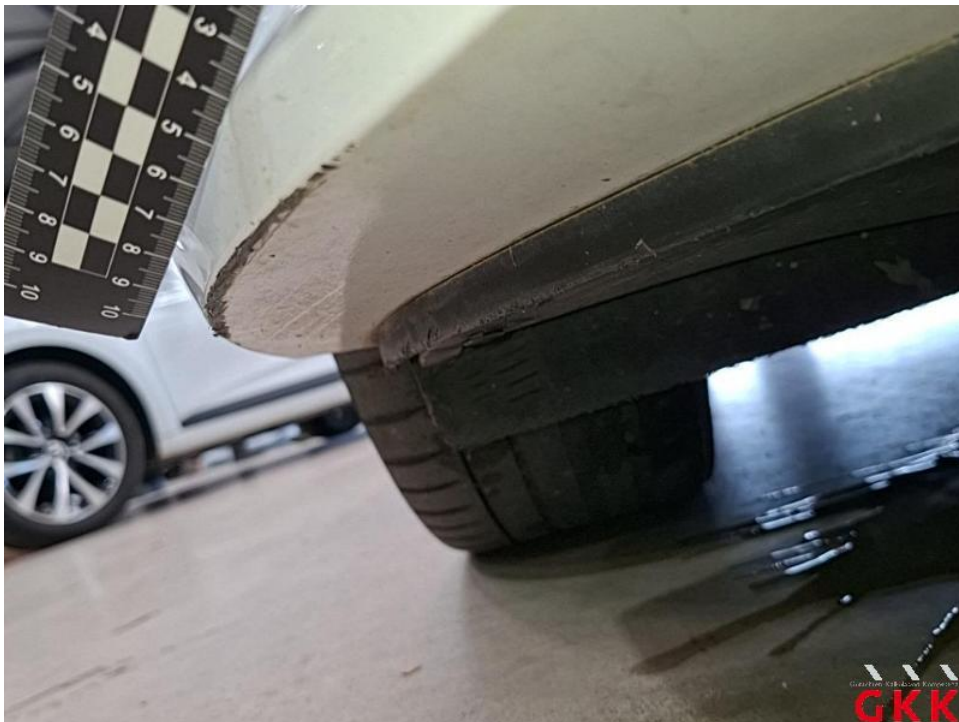
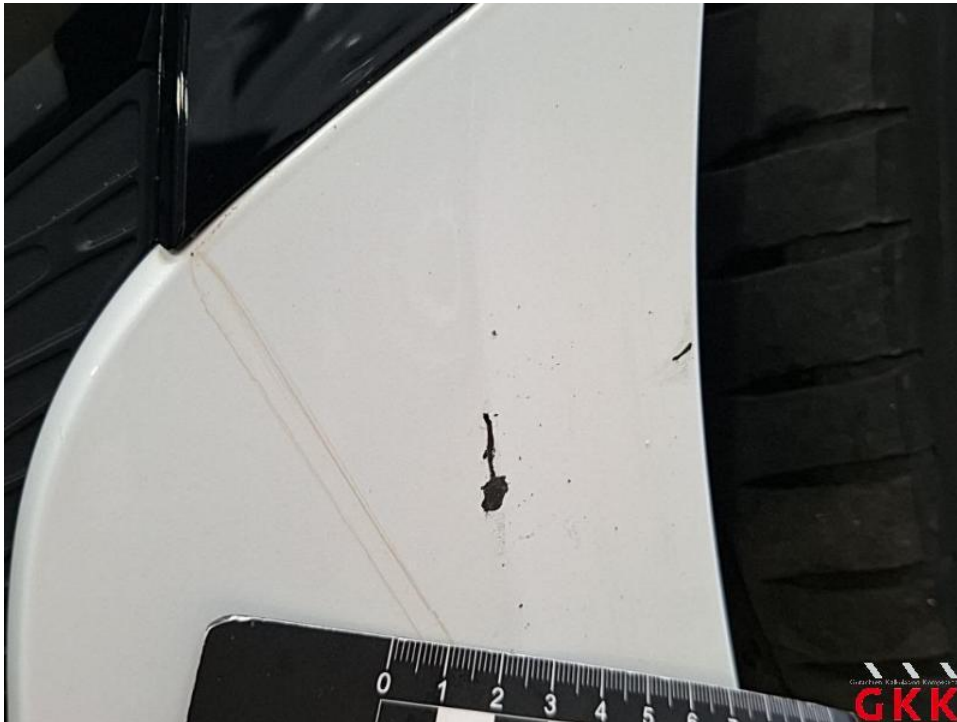
| Zustand / Beschädigungen | | |
|---|---|---|
| Stoßfänger vorne Verkleidung -lackiert-, beschädigt, instand setzen - lackieren (Bild 23, Bild 24, Bild 25) | 674,26 € | 475,02 € |

Bild 23. Stoßfänger vorne, Verkleidung -lackiert-, beschädigt, instand setzen - lackieren

Bild 24. Stoßfänger vorne, Verkleidung -lackiert-, beschädigt, instand setzen - lackieren

Bild 25. Stoßfänger vorne, Verkleidung -lackiert-, beschädigt, instand setzen - lackieren

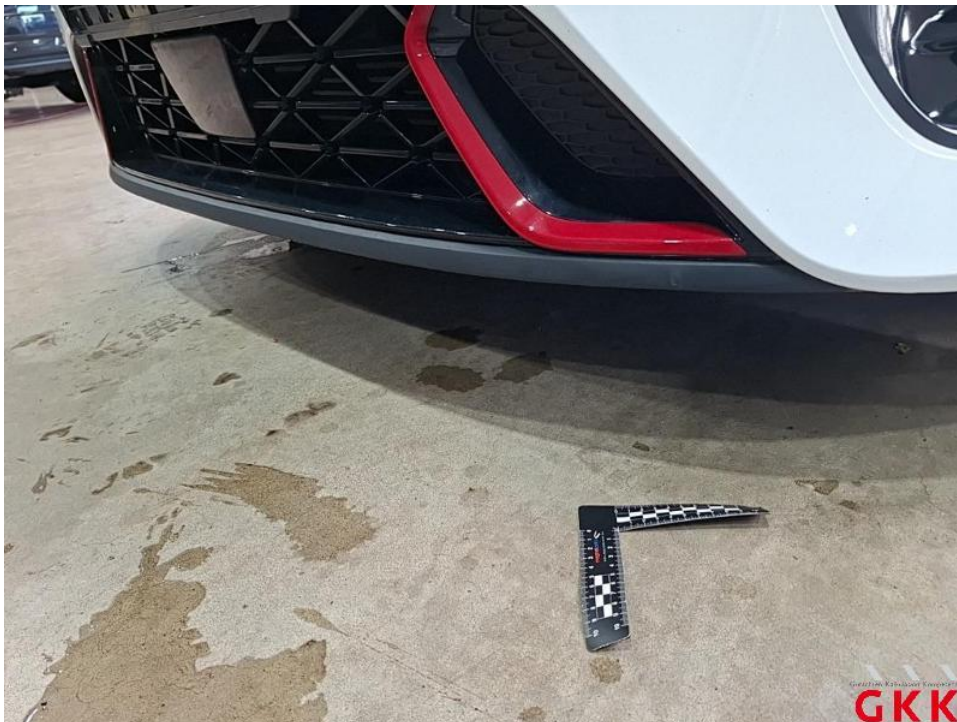
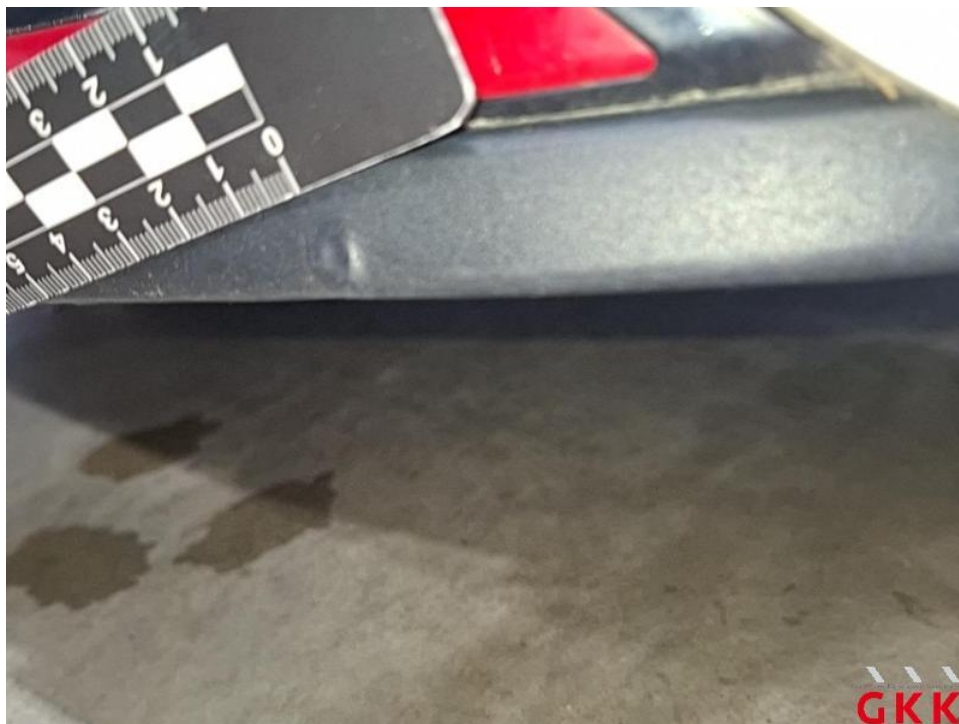
| Zustand / Beschädigungen | | |
|---|---|---|
| Stoßfänger vorne Spoiler -unlackiert-, beschädigt, ersetzen (Bild 26, Bild 27) | 92,83 € | 92,83 € |

Bild 26. Stoßfänger vorne, Spoiler -unlackiert-, beschädigt, ersetzen

Bild 27. Stoßfänger vorne, Spoiler -unlackiert-, beschädigt, ersetzen

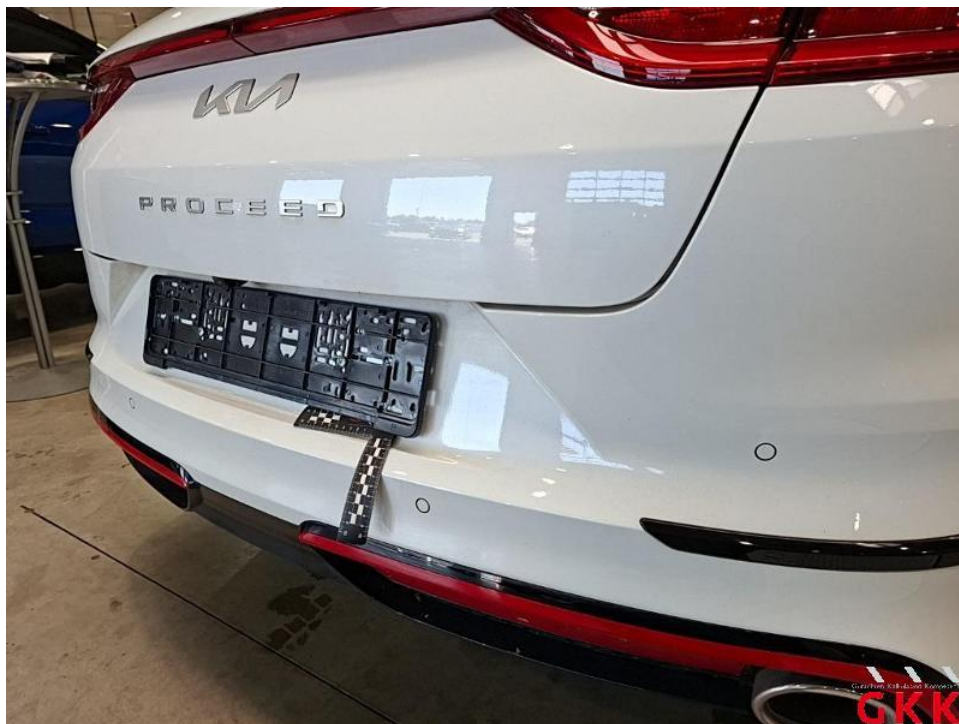
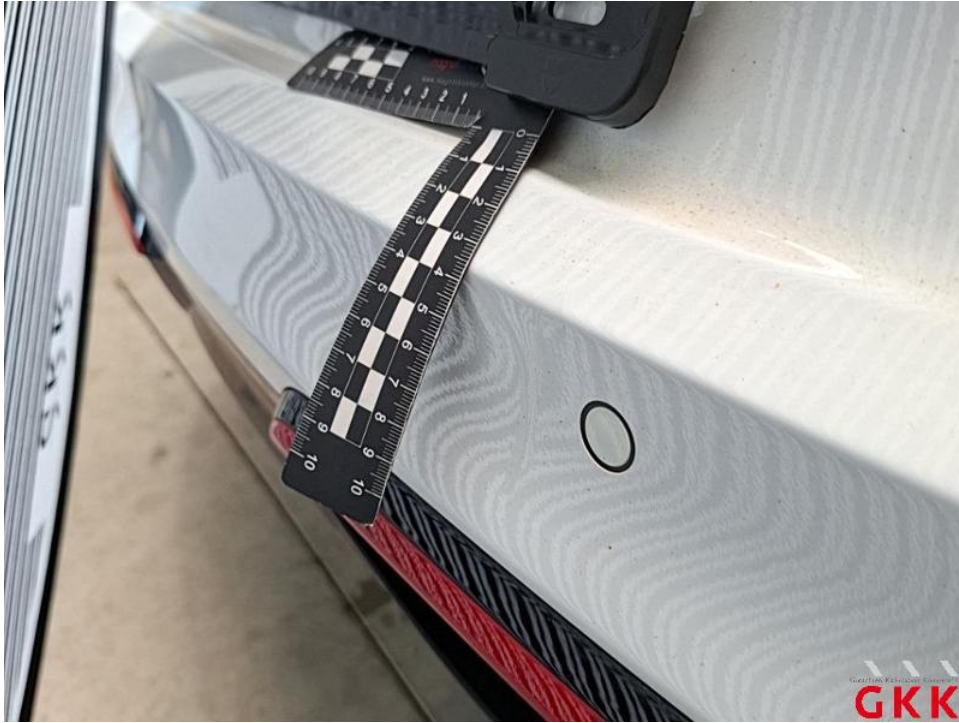
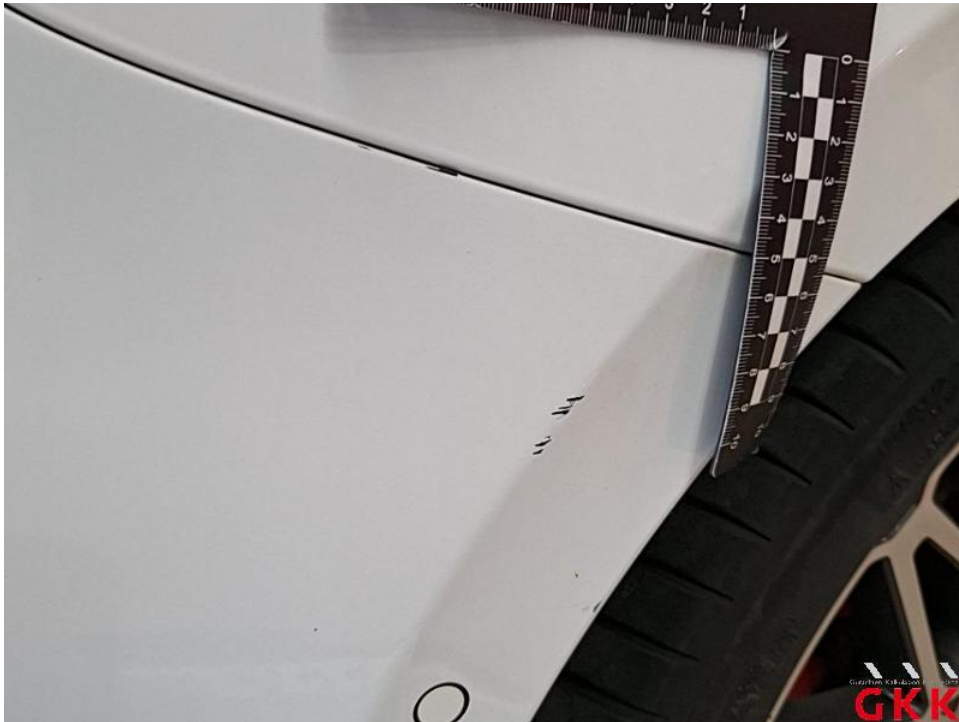
| Zustand / Beschädigungen | | |
|---|---|---|
| Stoßfänger hinten Verkleidung -lackiert-, beschädigt, instand setzen - lackieren (Bild 28, Bild 29, Bild 30) | 583,26 € | 415,87 € |

Bild 28. Stoßfänger hinten, Verkleidung -lackiert-, beschädigt, instand setzen - lackieren

Bild 29. Stoßfänger hinten, Verkleidung -lackiert-, beschädigt, instand setzen - lackieren

Bild 30. Stoßfänger hinten, Verkleidung -lackiert-, beschädigt, instand setzen - lackieren

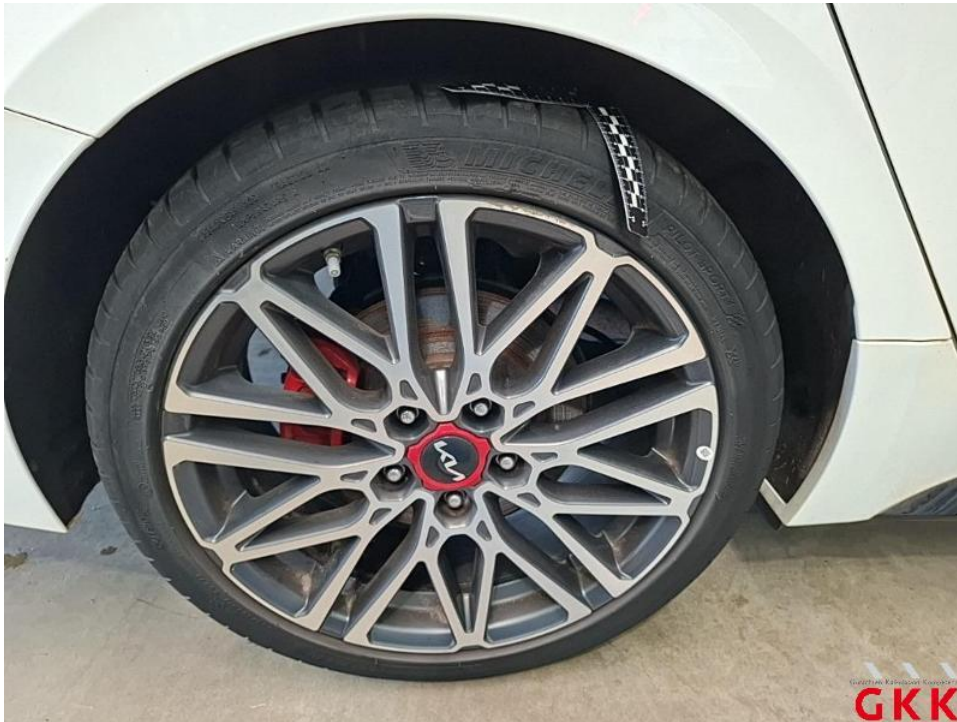
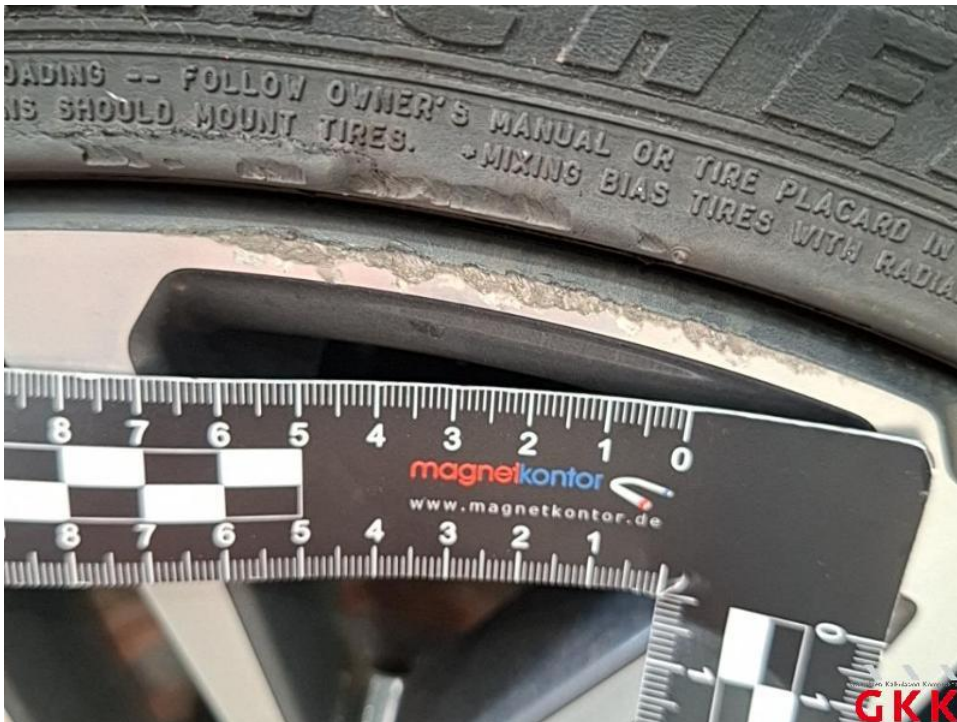
| Zustand / Beschädigungen | | |
|---|---|---|
| LM-Rad hinten rechts, Materialabtrag, ersetzen (Bild 31, Bild 32) | 723,45 € | 723,45 € |

Bild 31. LM-Rad, hinten rechts, Materialabtrag, ersetzen

Bild 32. LM-Rad, hinten rechts, Materialabtrag, ersetzen

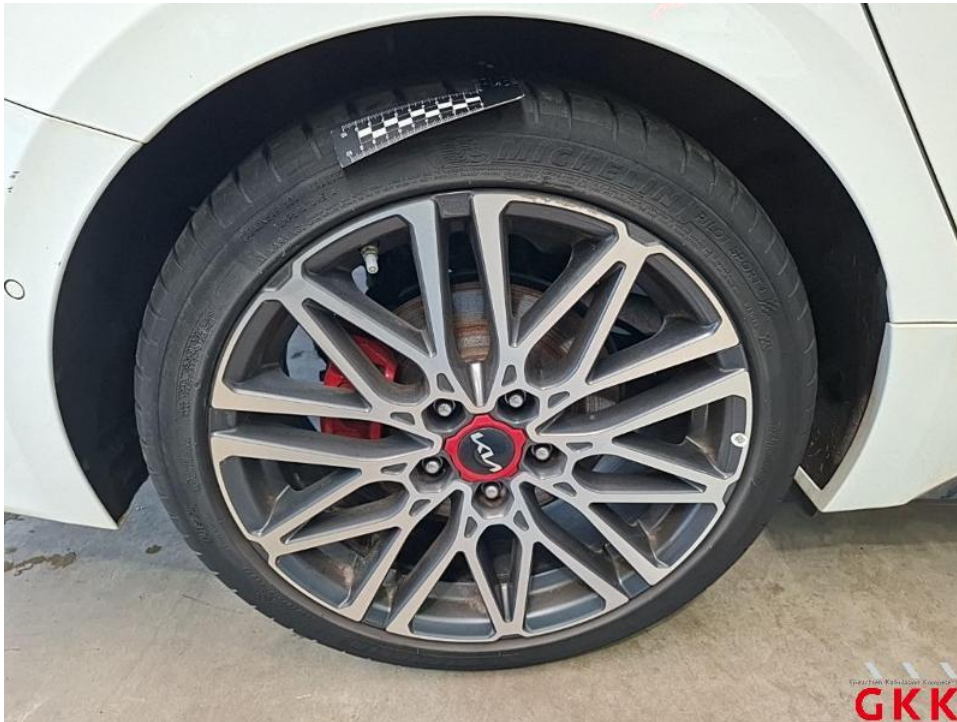
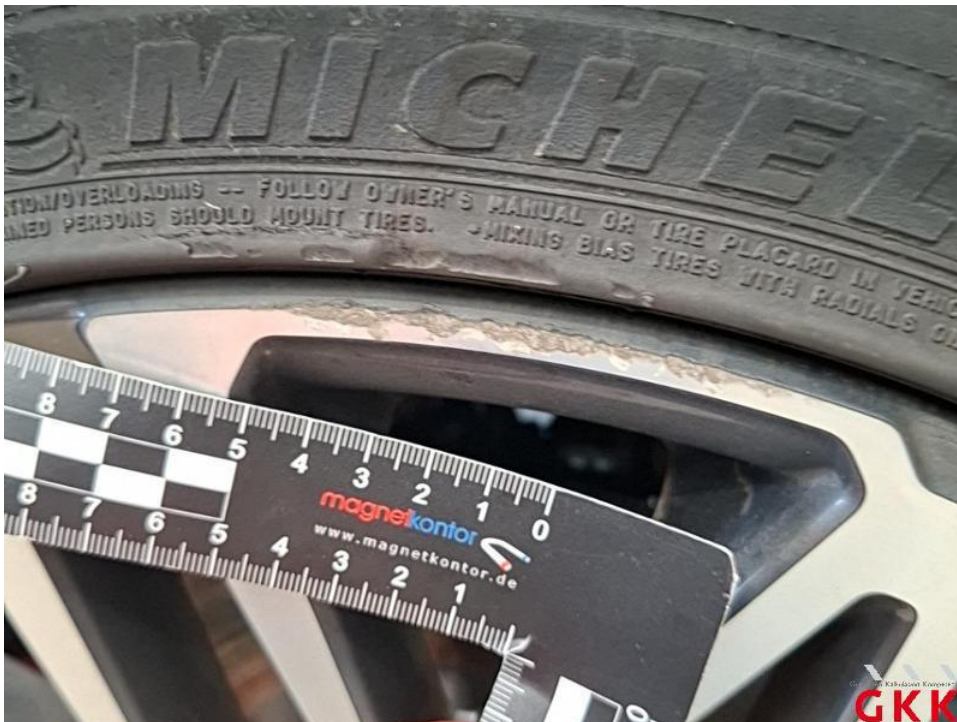
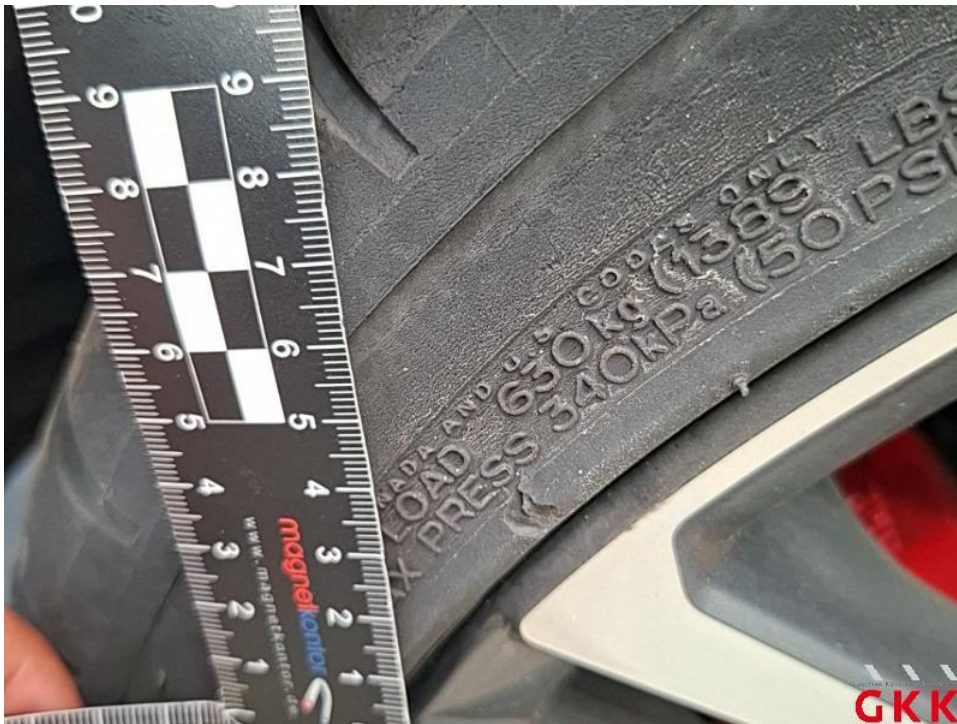
| Zustand / Beschädigungen | | |
|---|---|---|
| Reifen hinten rechts, beschädigt, ersetzen (Bild 33, Bild 34, Bild 35) | 162,00 € | 162,00 € |

Bild 33. Reifen, hinten rechts, beschädigt, ersetzen

Bild 34. Reifen, hinten rechts, beschädigt, ersetzen

Bild 35. Reifen, hinten rechts, beschädigt, ersetzen

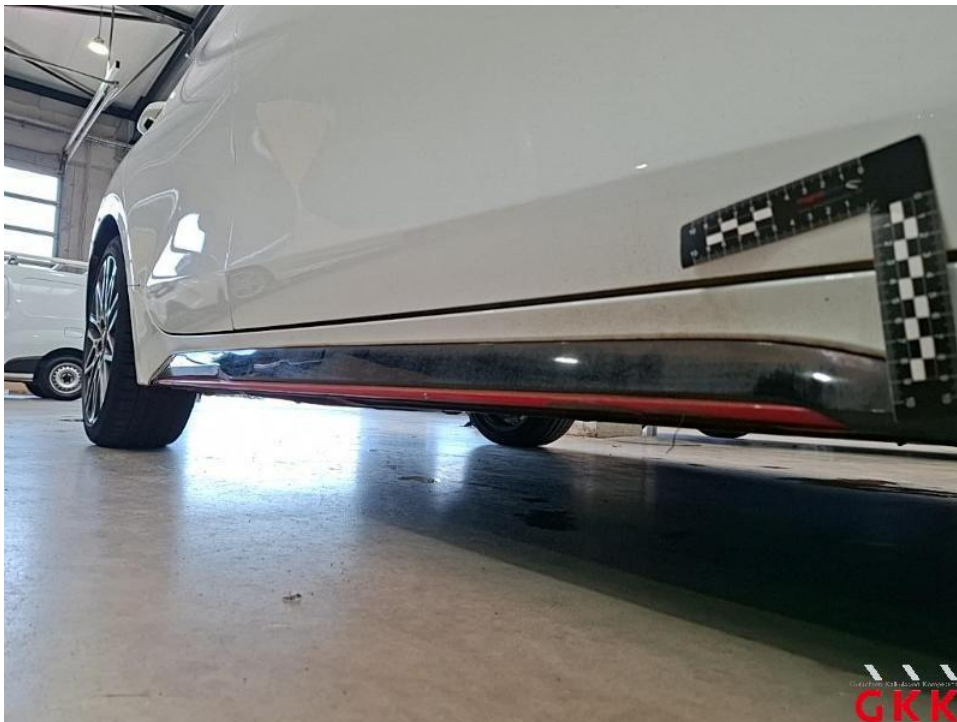
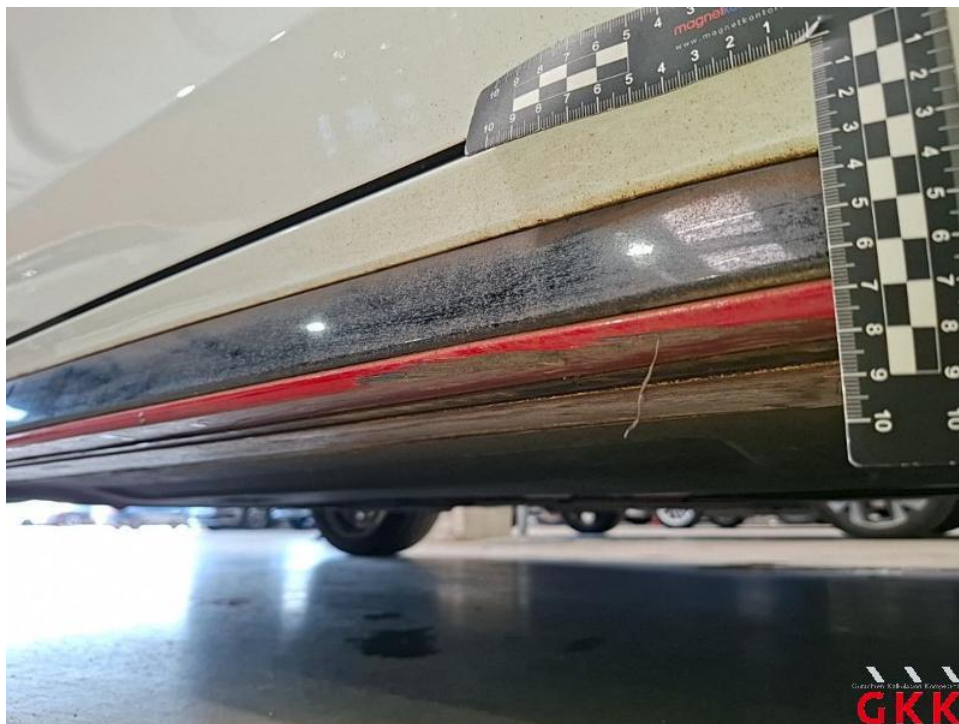
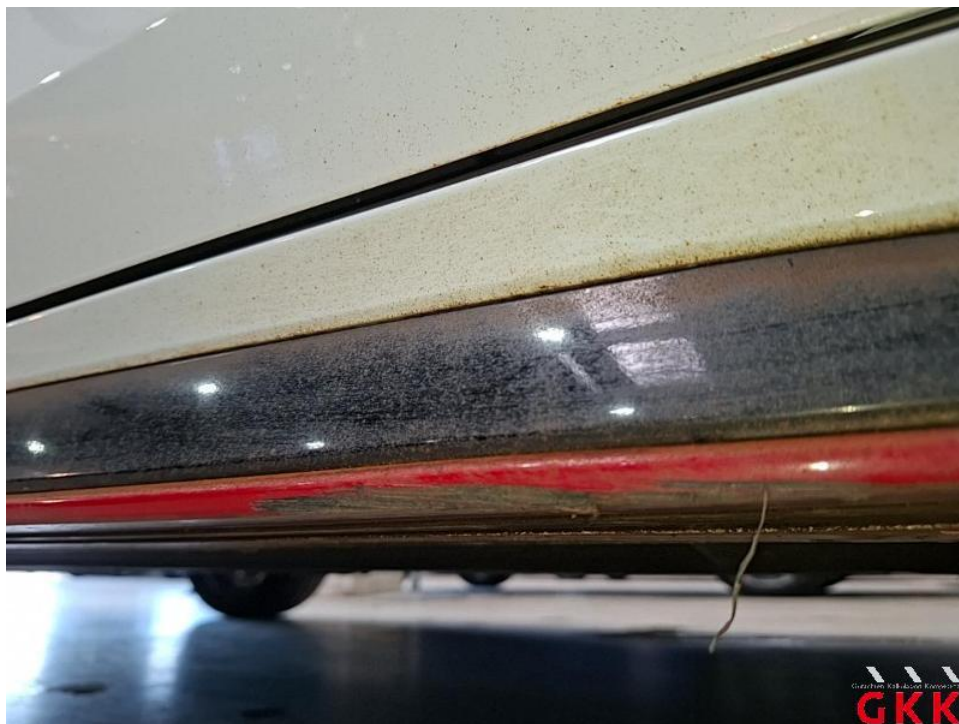
| Zustand / Beschädigungen | | |
|---|---|---|
| Schweller rechts Verkleidung -lackiert-, beschädigt, ersetzen (Bild 36, Bild 37, Bild 38) | 656,85 € | 656,85 € |

Bild 36. Schweller rechts, Verkleidung -lackiert-, beschädigt, ersetzen

Bild 37. Schweller rechts, Verkleidung -lackiert-, beschädigt, ersetzen

Bild 38. Schweller rechts, Verkleidung -lackiert-, beschädigt, ersetzen

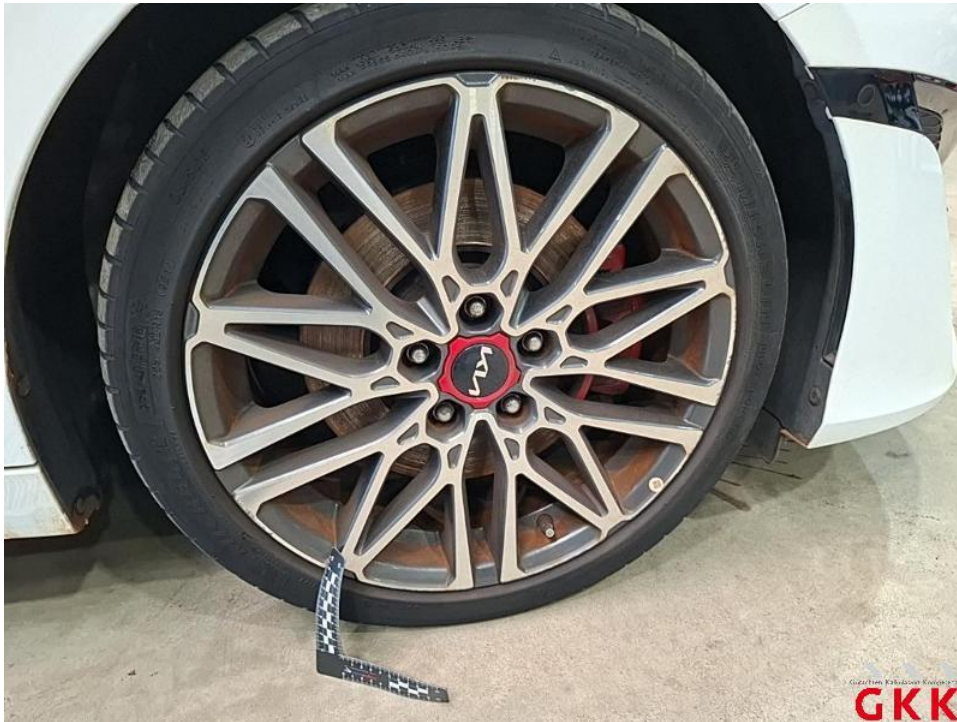
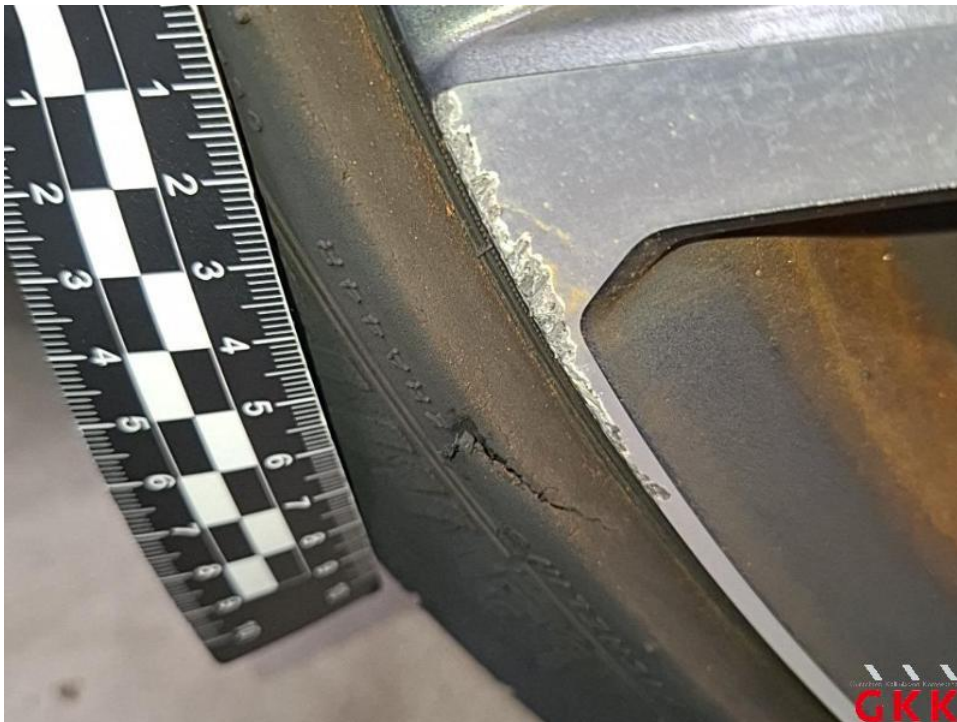
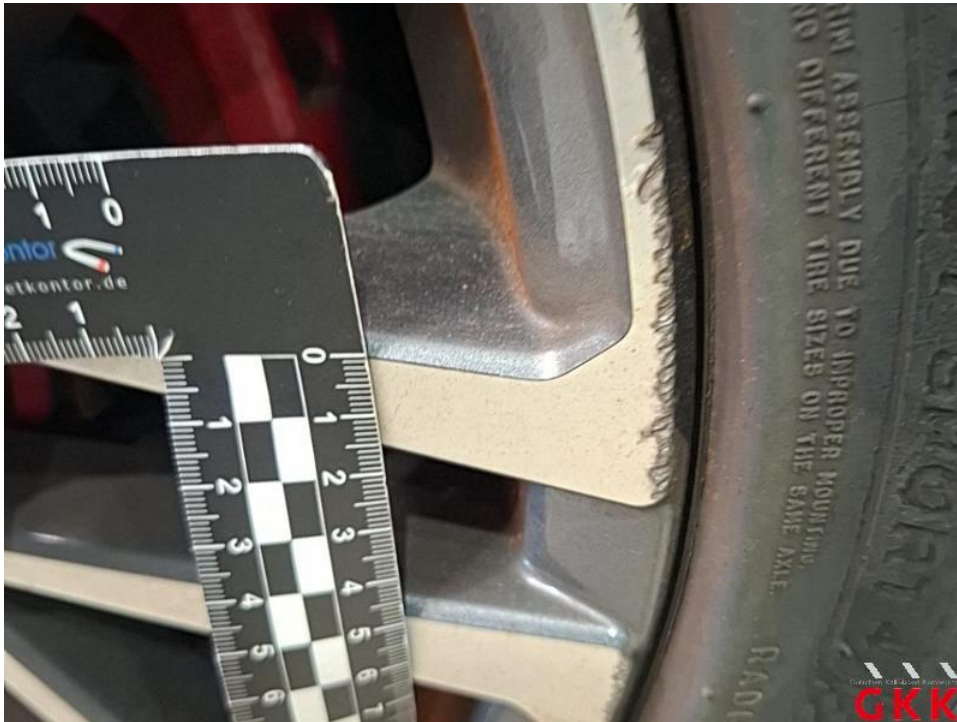
| Zustand / Beschädigungen | | |
|---|---|---|
| LM-Rad vorne rechts, Materialabtrag, ersetzen (Bild 39, Bild 40, Bild 41) | 723,45 € | 723,45 € |

Bild 39. LM-Rad, vorne rechts, Materialabtrag, ersetzen

Bild 40. LM-Rad, vorne rechts, Materialabtrag, ersetzen

Bild 41. LM-Rad, vorne rechts, Materialabtrag, ersetzen

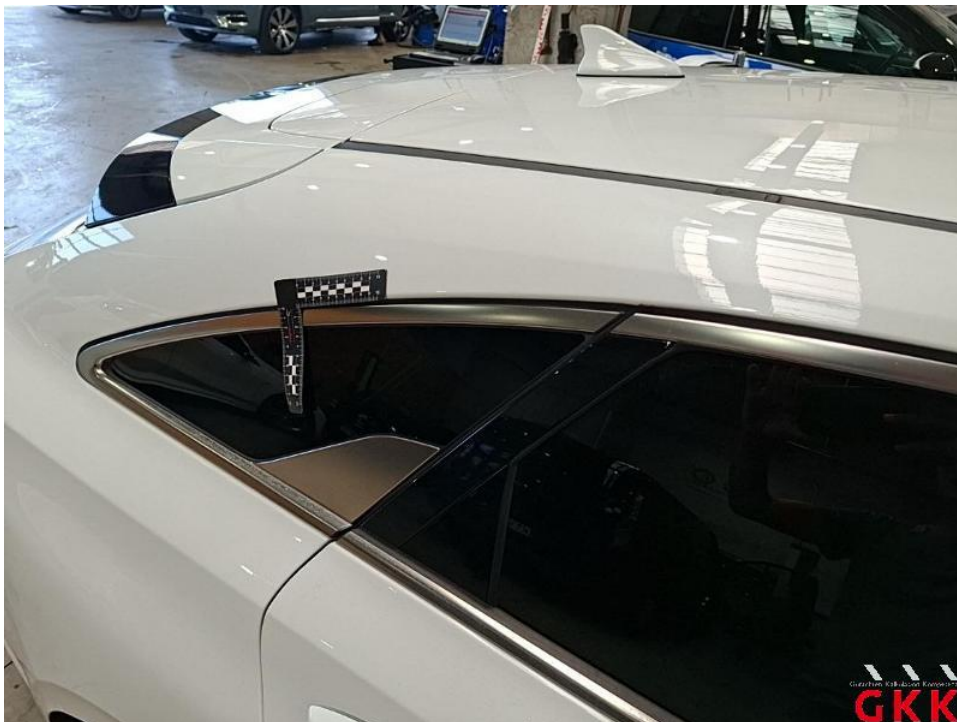
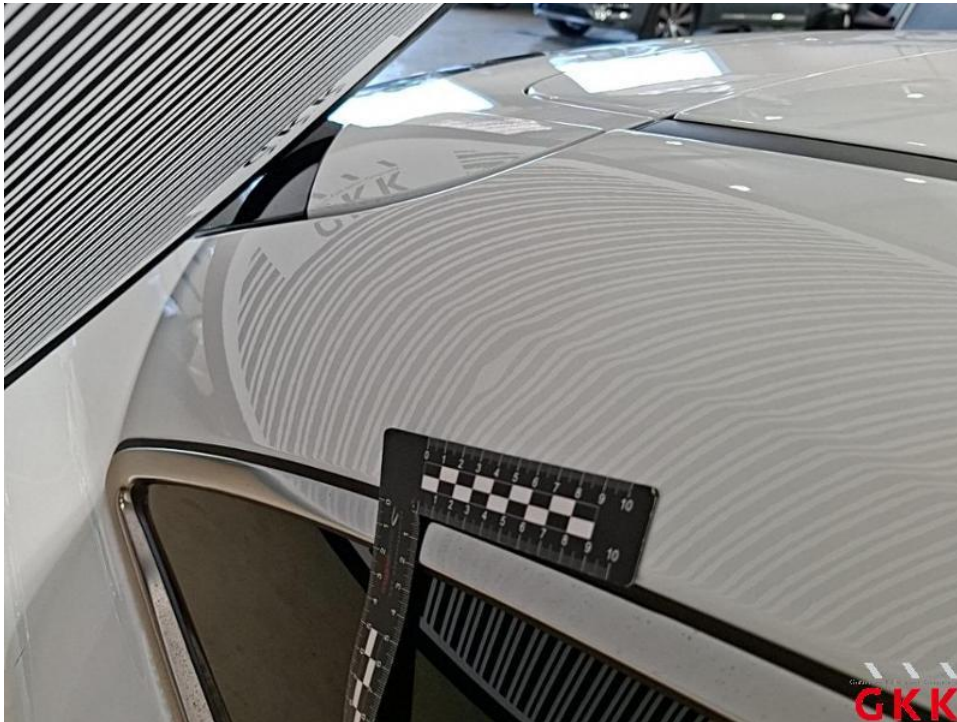
| Zustand / Beschädigungen | | |
|---|---|---|
| Dach Holm rechts, beschädigt, kalt drücken (Bild 42, Bild 43) | 105,00 € | 105,00 € |

Bild 42. Dach, Holm rechts, beschädigt, kalt drücken

Bild 43. Dach, Holm rechts, beschädigt, kalt drücken

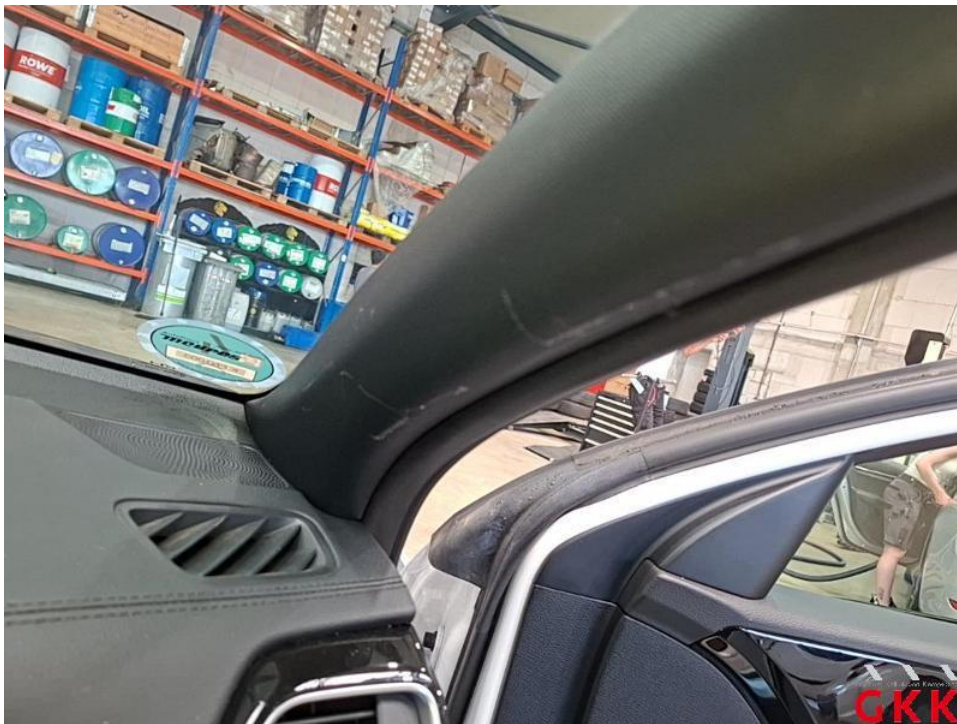
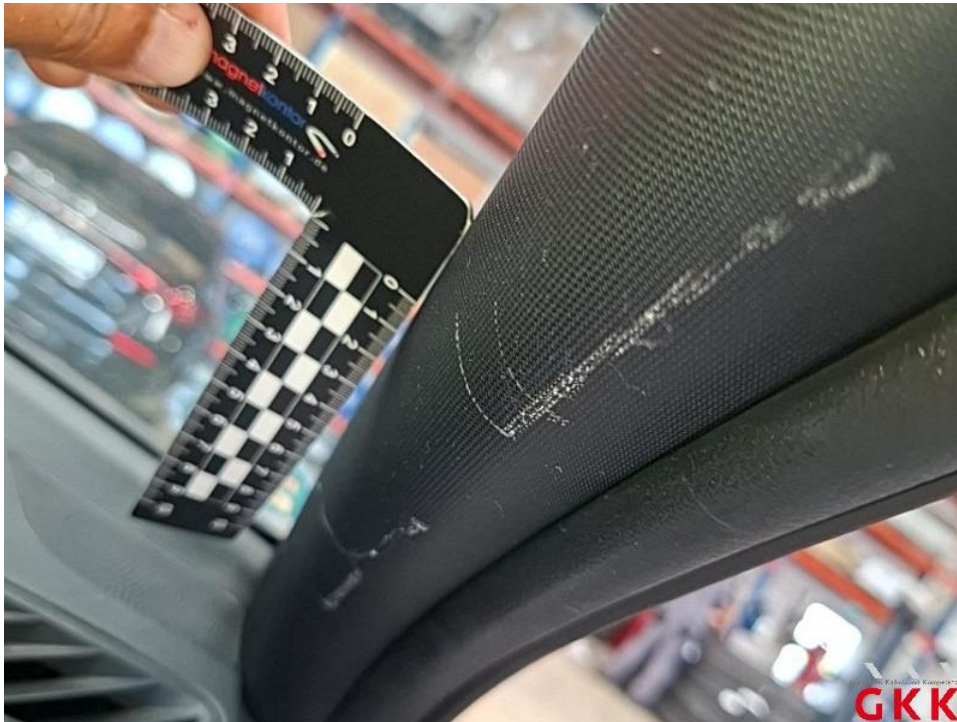
| Zustand / Beschädigungen | | |
|---|---|---|
| A- Säule rechts Innenverkleidung, verkratzt, ersetzen (Bild 44, Bild 45) | 115,67 € | 115,67 € |

Bild 44. A- Säule rechts, Innenverkleidung, verkratzt, ersetzen

Bild 45. A- Säule rechts, Innenverkleidung, verkratzt, ersetzen
