## Wertgutachten für Allane SE

| Besichtigungsdatum | 25.06.2026 |

| Kennzeichen | K-FN 1003 | Fzg.-Ident.-Nummer | U5YH6G17GRL079273 |
| Typ | ProCeed 1.6 T-GDI GT | Fahrzeugart | PKW |

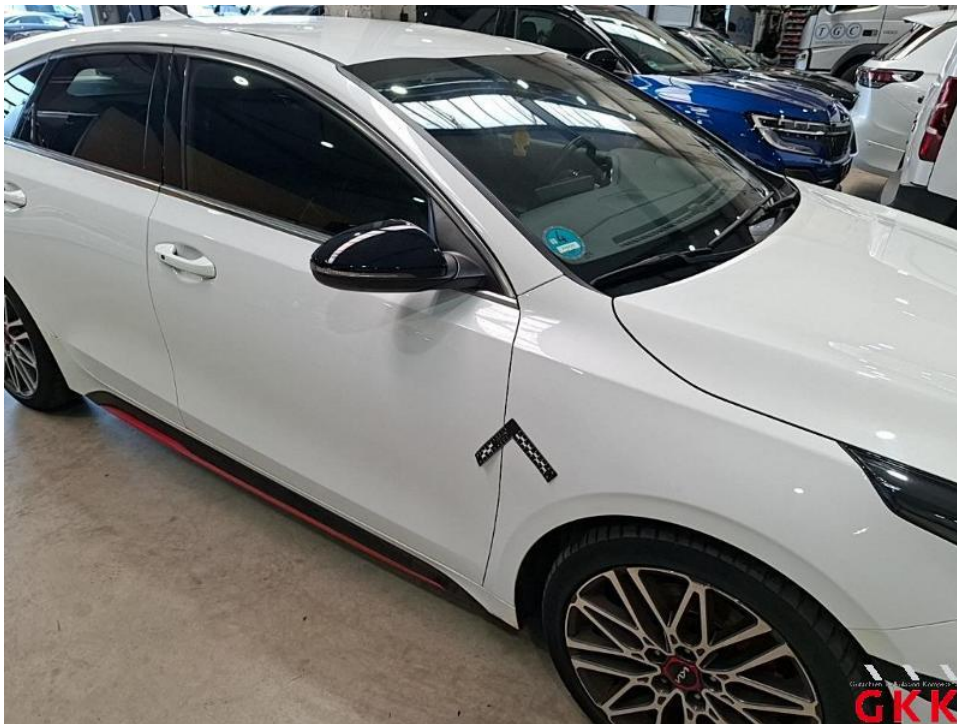
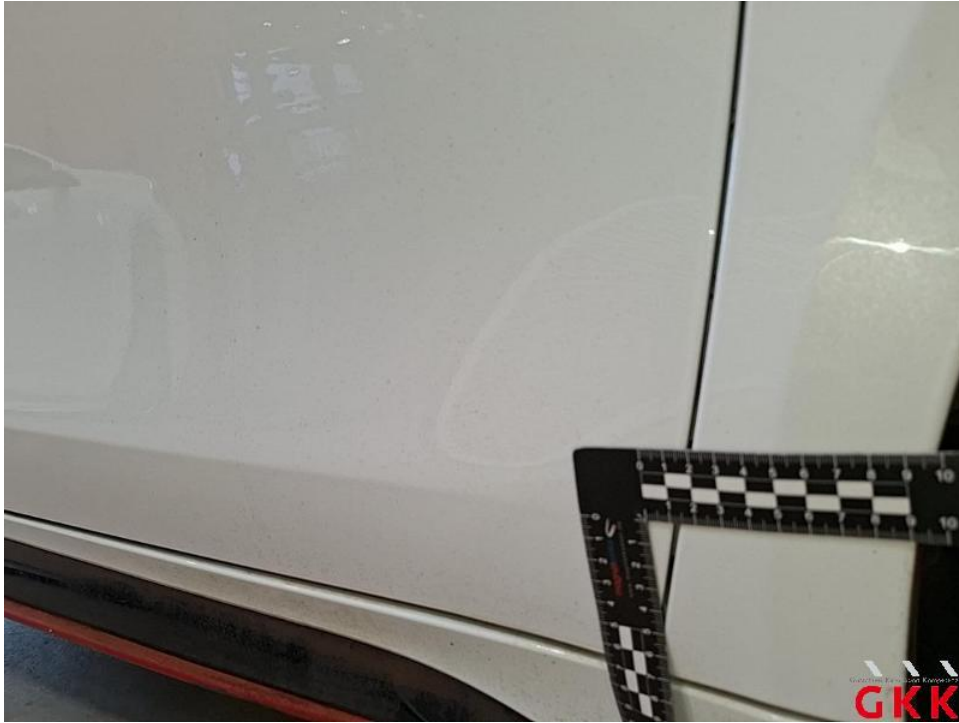
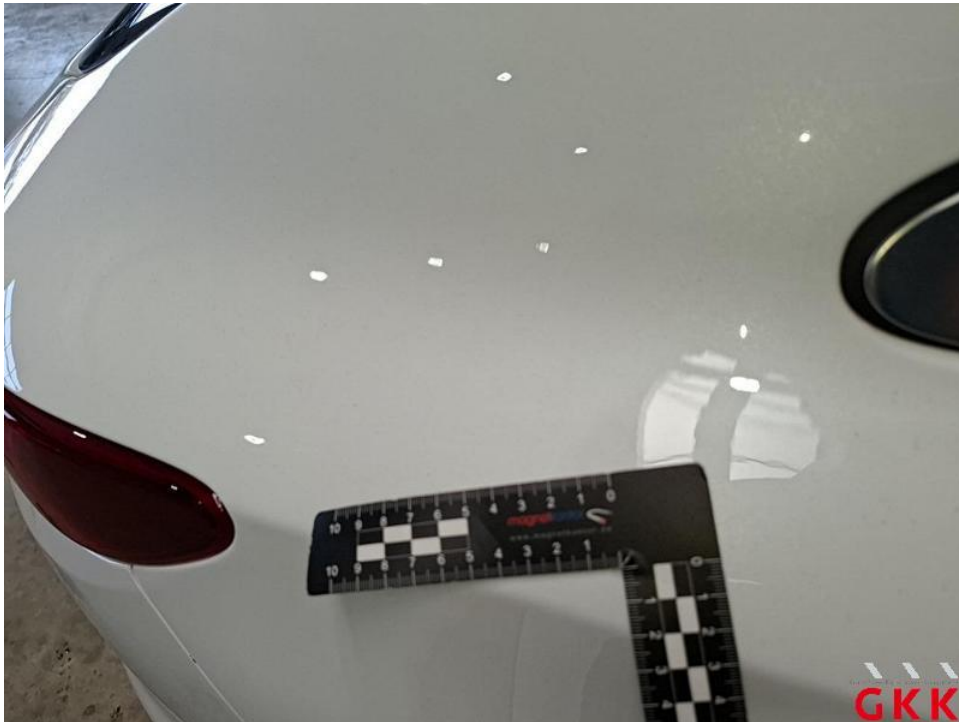
| Zustand / Beschädigungen | | |
|---|---|---|
| Fahrzeug außen, Industriestaubanhaftung / Flugrost, aufbereiten (Bild 46, Bild 47, Bild 48) | 218,70 € | 218,70 € |

Bild 46. Fahrzeug, außen, Industriestaubanhaftung / Flugrost, aufbereiten

Bild 47. Fahrzeug, außen, Industriestaubanhaftung / Flugrost, aufbereiten

Bild 48. Fahrzeug, außen, Industriestaubanhaftung / Flugrost, aufbereiten
