Fahrzeugbeschreibung

Fahrzeug: SKODA Superb 1.4 TSI iV DSG AMBITION COMBI Kombi5-türig 1395 ccm 218 PS / 160 KW Elektrisch 6-Gang Automatik

Zustandsbericht

Besichtigungsdatum: 01.06.2026
Protokollnummer: 45715528
Anlieferungsdatum: 01.06.2026

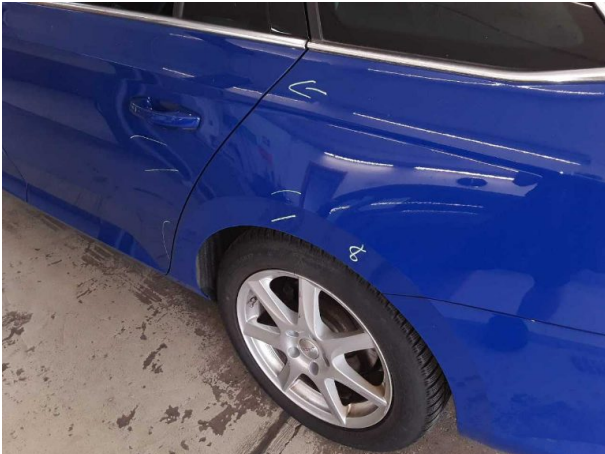
Beschädigung #1: Seitenwand links: Seitenwand - Kratzer - auslegen / polieren

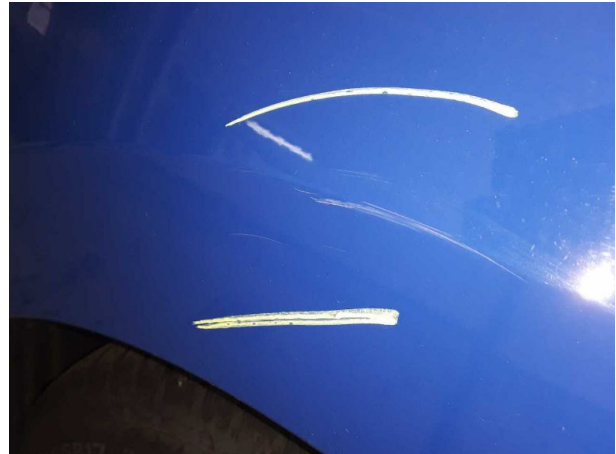
Beschädigung #1: Seitenwand links: Seitenwand - Kratzer - auslegen / polieren

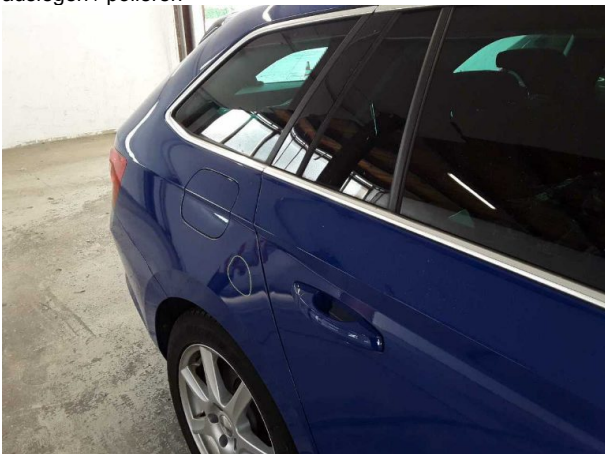
Beschädigung #2: Seitenwand rechts: Seitenwand - Delle(n) - sanft instandsetzen

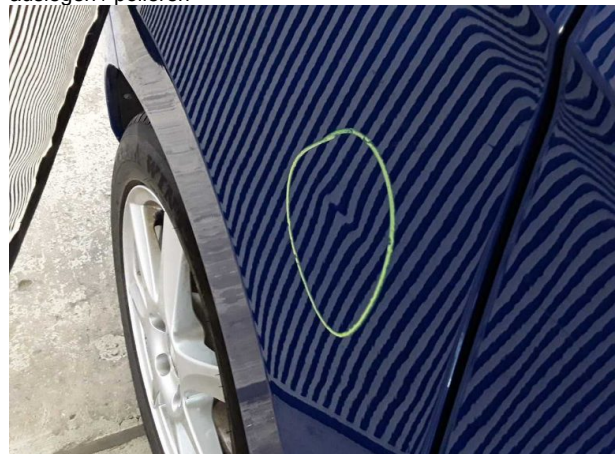
Beschädigung #2: Seitenwand rechts: Seitenwand - Delle(n) - sanft instandsetzen

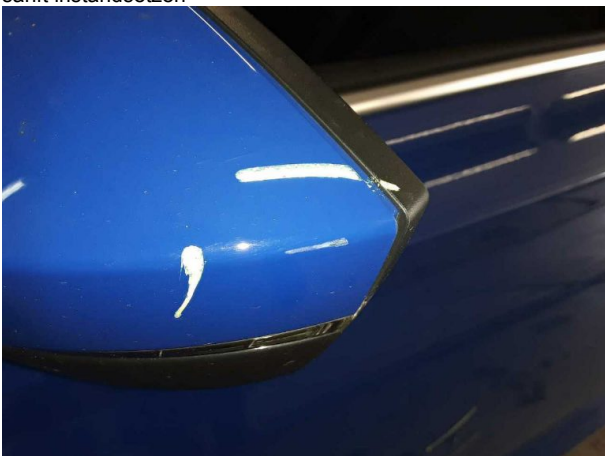
Beschädigung #3: Außenspiegel links: Abdeckkappe - verkratzt / verschürft - Smart Repair

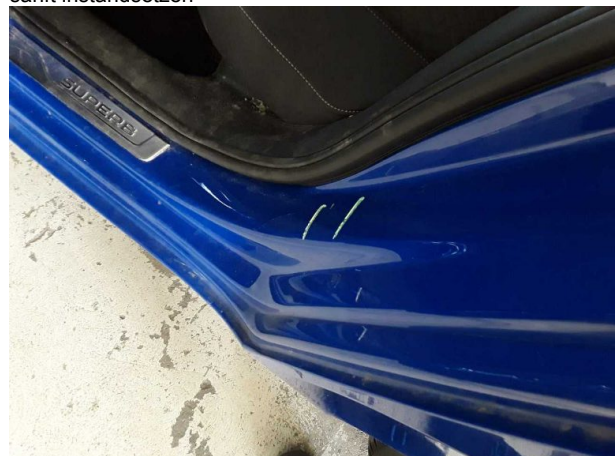
Beschädigung #4: Seitenwand links: Einstieg - verkratzt / verschürft - Smart Repair

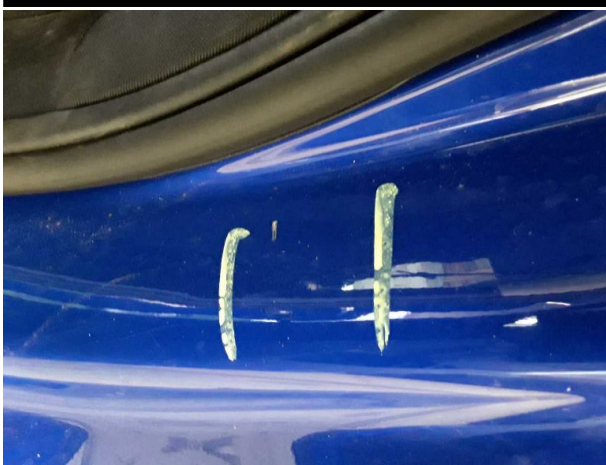
Beschädigung #4: Seitenwand links: Einstieg - verkratzt / verschürft - Smart Repair

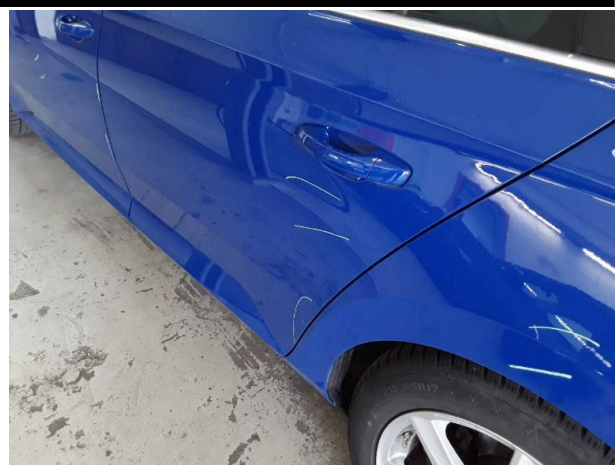
Beschädigung #5: Tür hinten links: Tür - verkratzt / verschürft... instandsetzen und lackieren

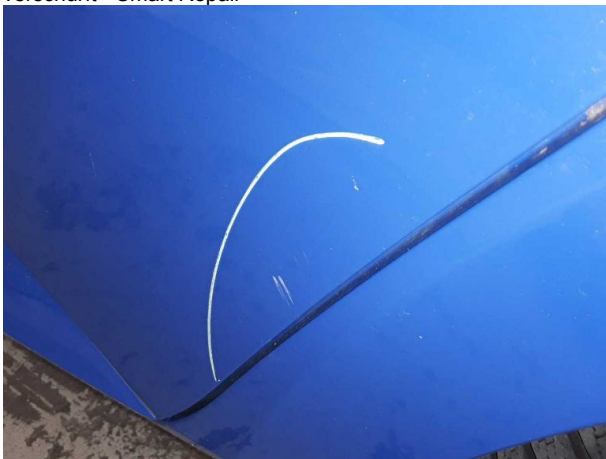
Beschädigung #5: Tür hinten links: Tür - verkratzt / verschürft - instandsetzen und lackieren

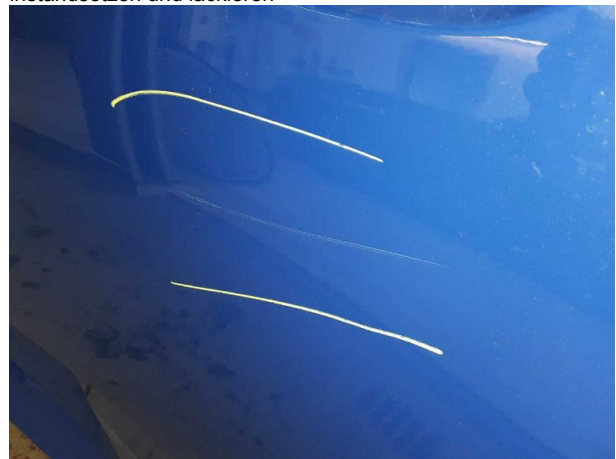
Beschädigung #5: Tür hinten links: Tür - verkratzt / verschürft... instandsetzen und lackieren

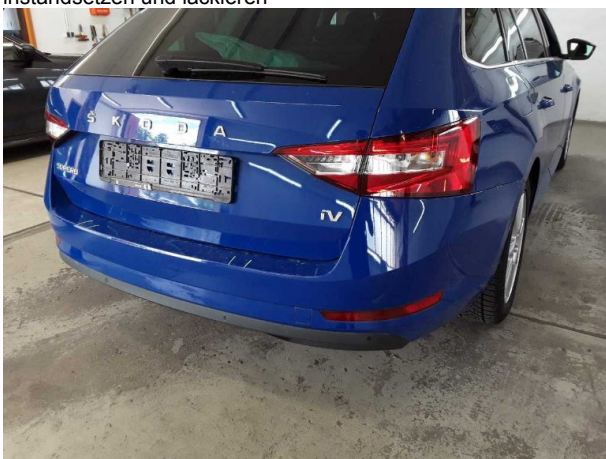
Beschädigung #6: Stossfänger hinten: Stossfänger hinten - verkratzt / verschürft - instandsetzen und lackieren

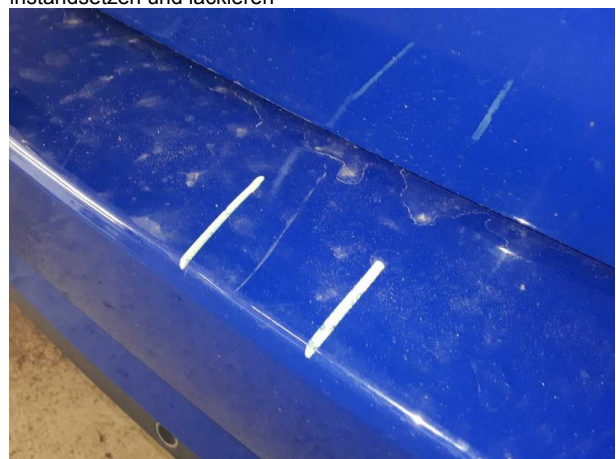
Beschädigung #6: Stossfänger hinten: Stossfänger hinten - verkratzt / verschürft - instandsetzen und lackieren

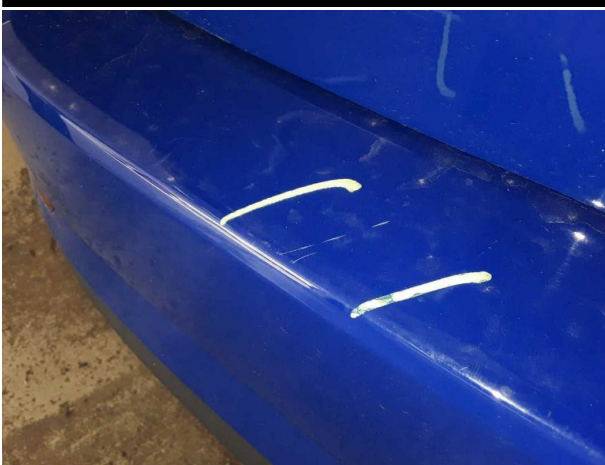
Beschädigung #6: Stossfänger hinten: Stossfänger hinten - verkratzt / verschürft - instandsetzen und lackieren

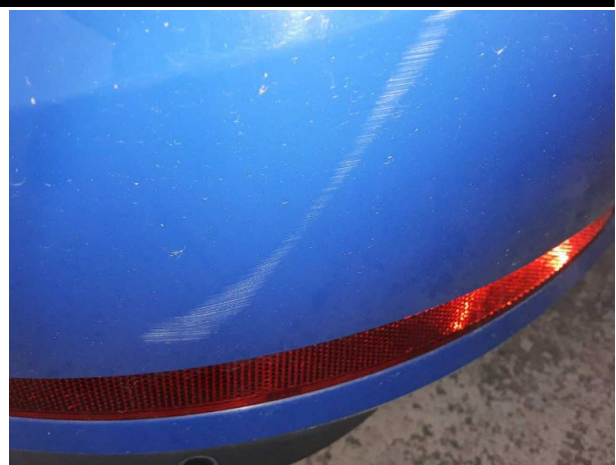
Beschädigung #6: Stossfänger hinten: Stossfänger hinten - verkratzt / verschürft - instandsetzen und lackieren

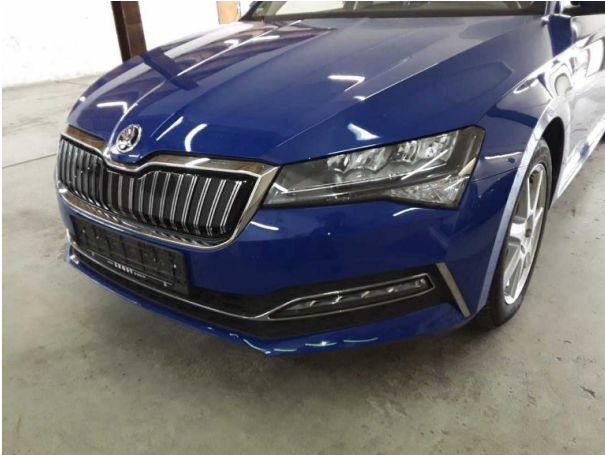
Beschädigung #7: Stossfänger vorn: Stossfänger vorn - verkratzt / verschürft - instandsetzen und lackieren

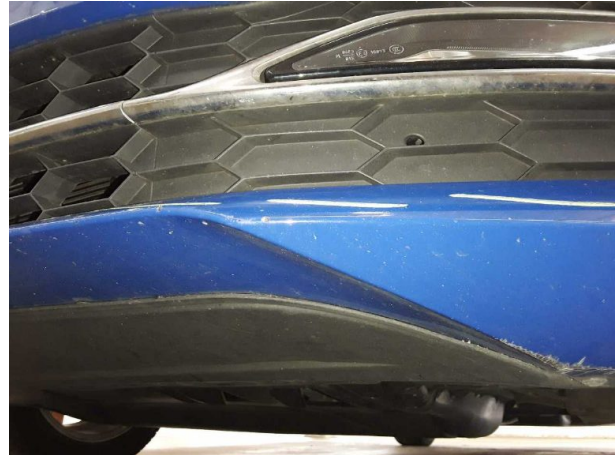
Beschädigung #7: Stossfänger vorn: Stossfänger vorn - verkratzt / verschürft - instandsetzen und lackieren

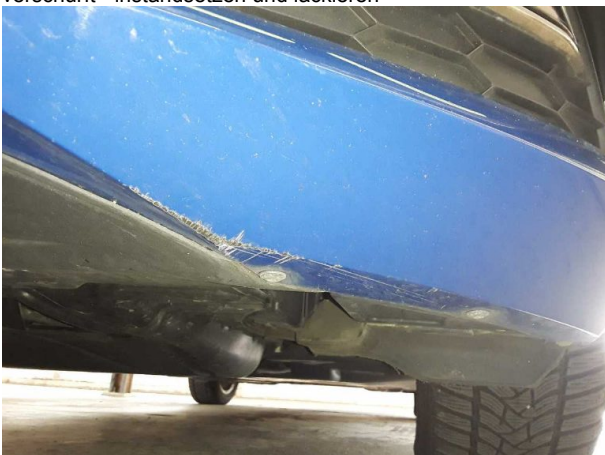
Beschädigung #7: Stossfänger vorn: Stossfänger vorn - verkratzt / verschürft - instandsetzen und lackieren

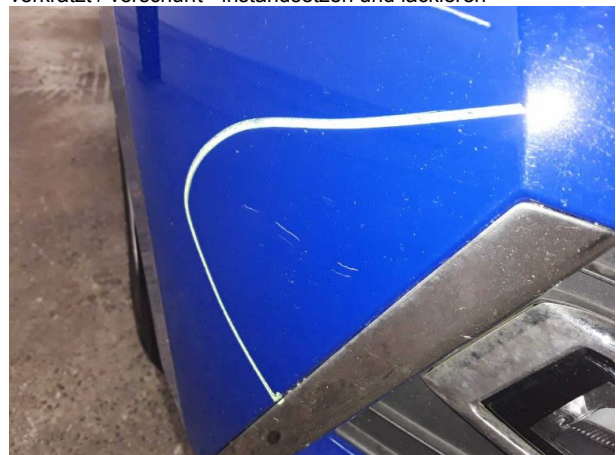
Beschädigung #7: Stossfänger vorn: Stossfänger vorn - verkratzt / verschürft - instandsetzen und lackieren

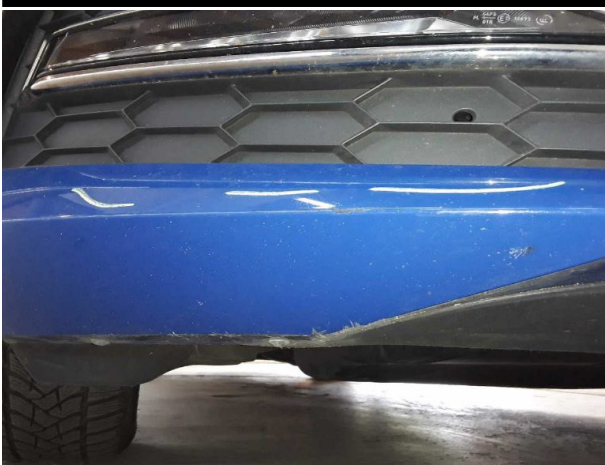
Beschädigung #7: Stossfänger vorn: Stossfänger vorn - verkratzt / verschürft - instandsetzen und lackieren

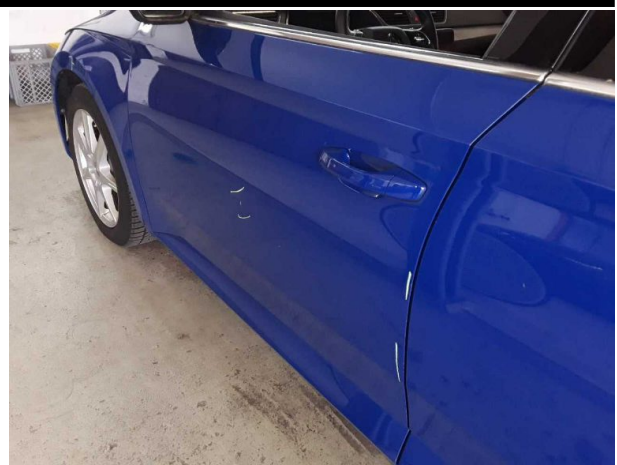
Beschädigung #8: Tür vorn links: Tür - verkratzt / verschürft - instandsetzen und lackieren

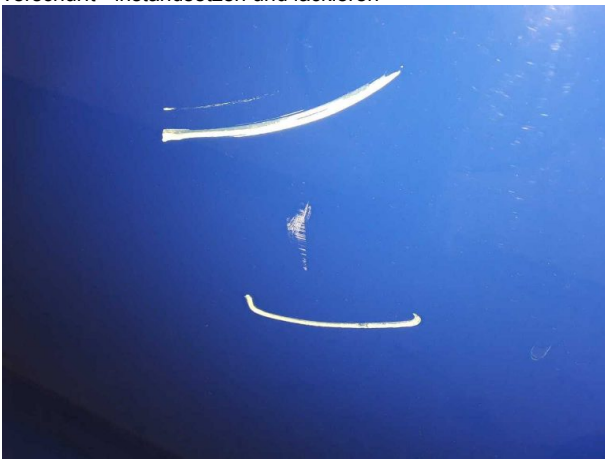
Beschädigung #8: Tür vorn links: Tür - verkratzt / verschürft - instandsetzen und lackieren

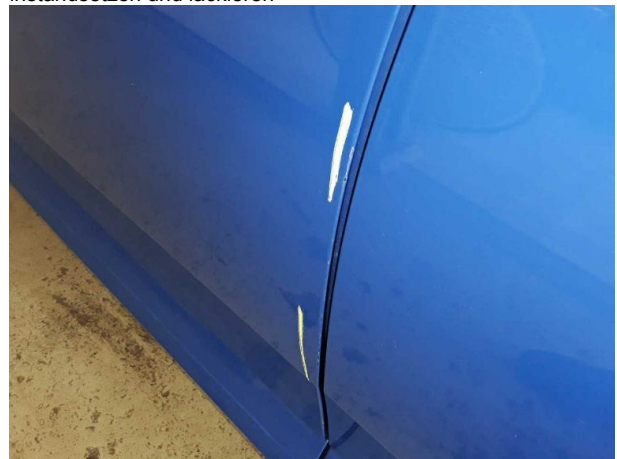
Beschädigung #8: Tür vorn links: Tür - verkratzt / verschürft - instandsetzen und lackieren

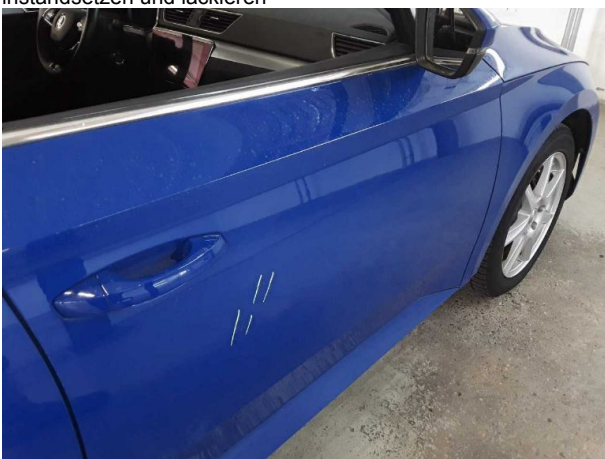
Beschädigung #9: Tür vorn rechts: Tür - verkratzt / verschürft - instandsetzen und lackieren

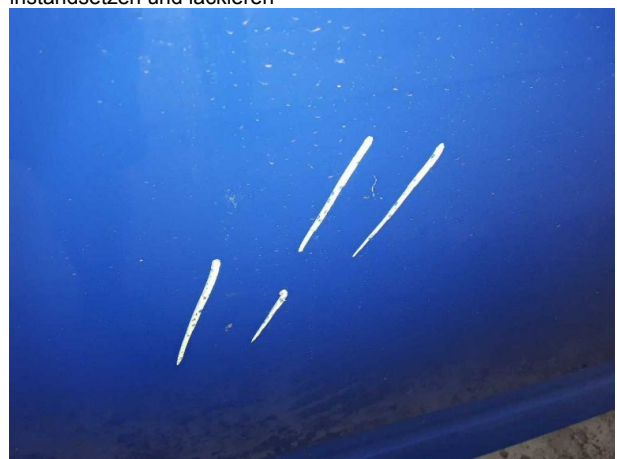
Beschädigung #9: Tür vorn rechts: Tür - verkratzt / verschürft... instandsetzen und lackieren

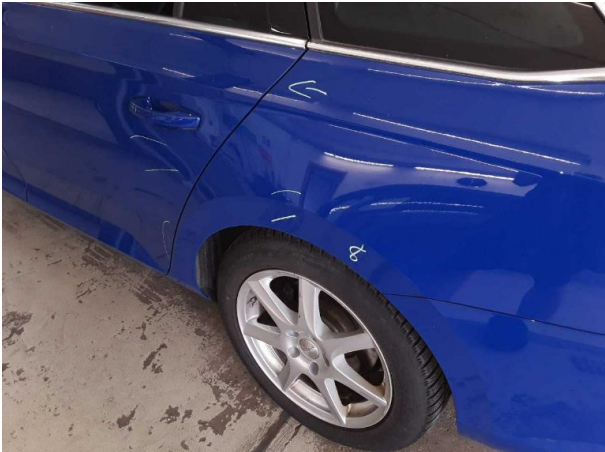
Damage #1: Side panel - rear left side: Side panel - Scratch(es) - Cover / polish

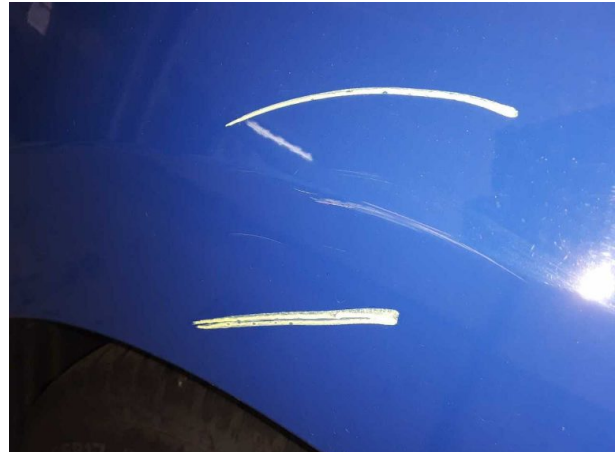
Damage #1: Side panel - rear left side: Side panel - Scratch(... - Cover / polish

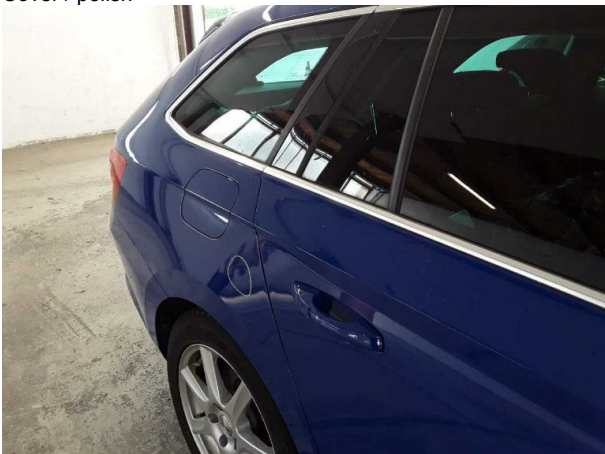
Damage #2: Side panel - rear right side: Side panel - dent(s) - Smooth repair work

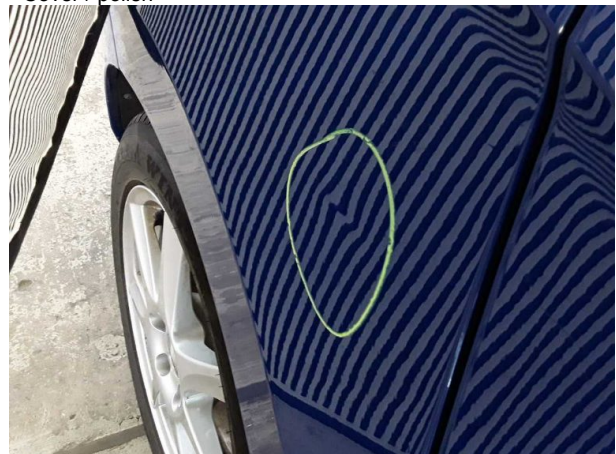
Damage #2: Side panel - rear right side: Side panel - dent(s) - Smooth repair work

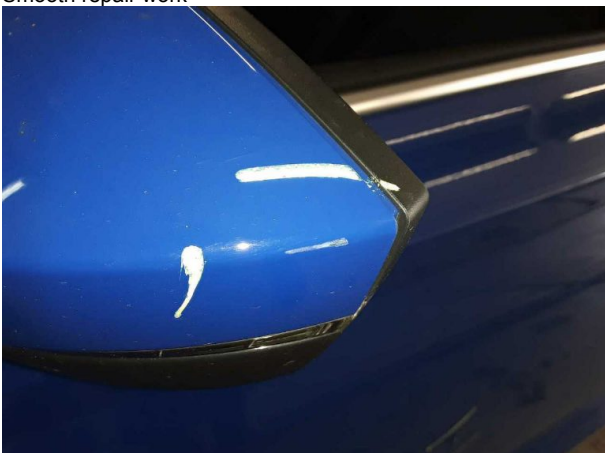
Damage #3: Wing mirror - left side: Cap - Scratched - Smart repair

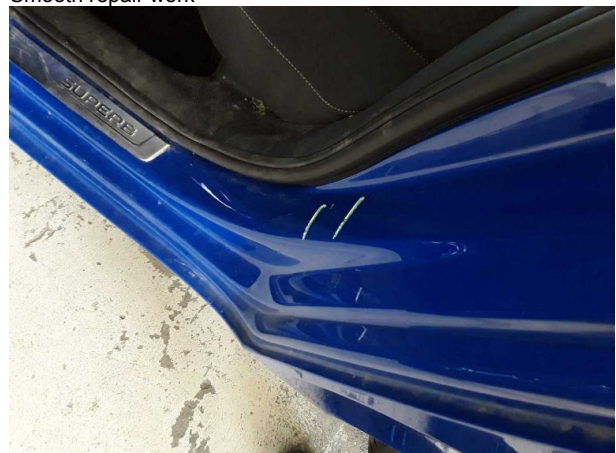
Damage #4: Side panel - rear left side: Sill - Scratched - Smart repair

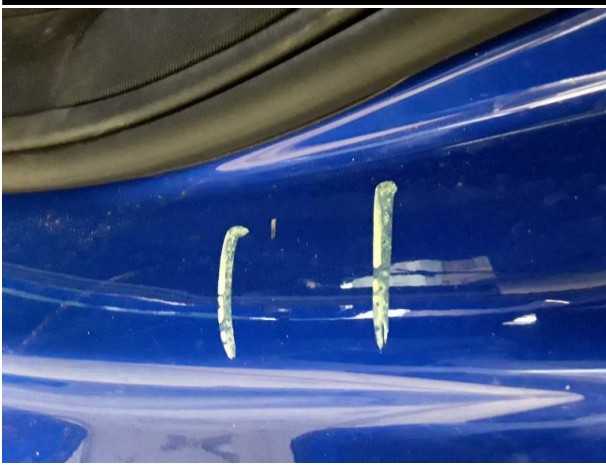
Damage #4: Side panel - rear left side: Sill - Scratched - Smart repair

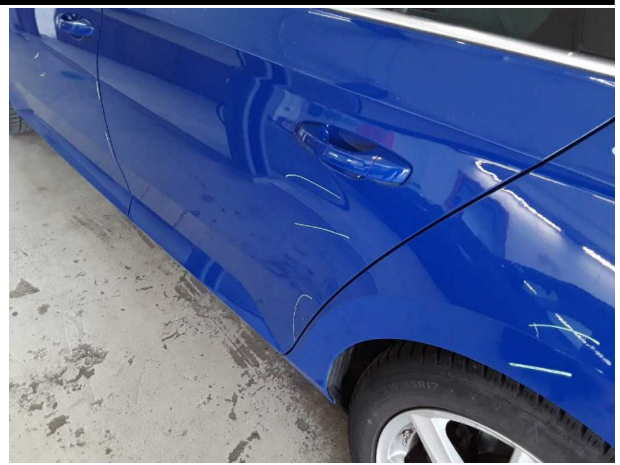
Damage #5: Door - rear left side: Door - Scratched - Repair a... paint

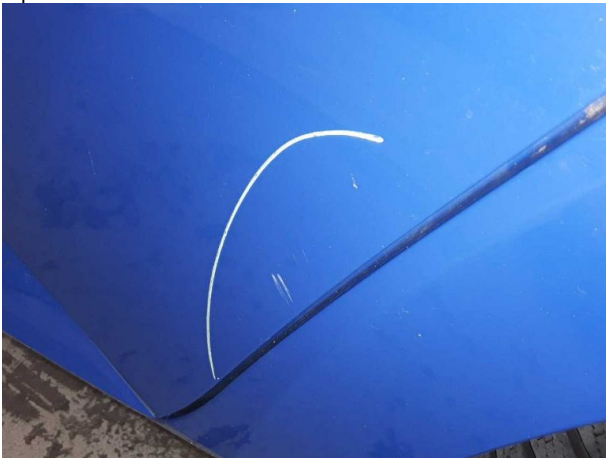
Damage #5: Door - rear left side: Door - Scratched - Repair and paint

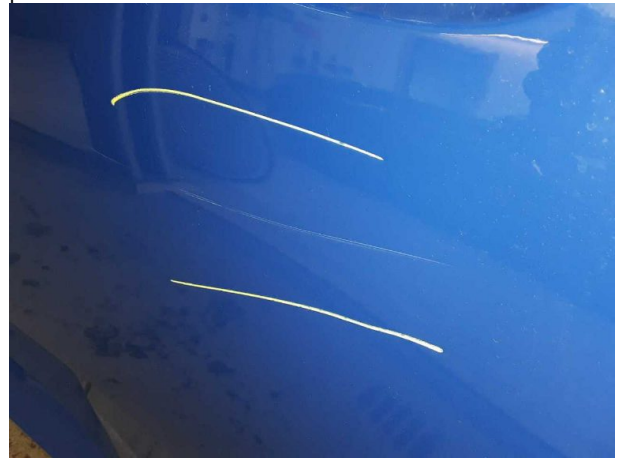
Damage #5: Door - rear left side: Door - Scratched - Repair a... paint

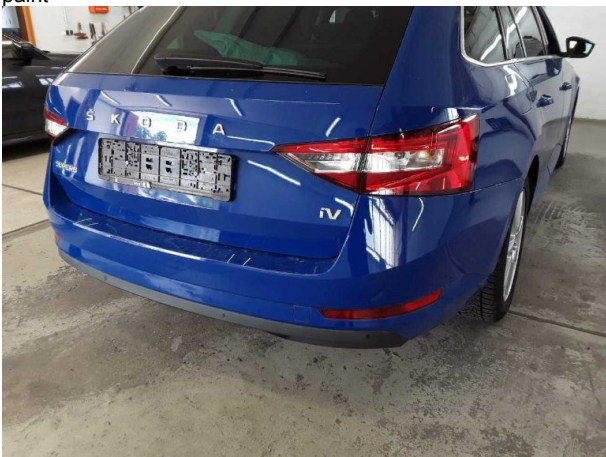
Damage #6: Rear bumper: Rear bumper - Scratched - Repair and paint

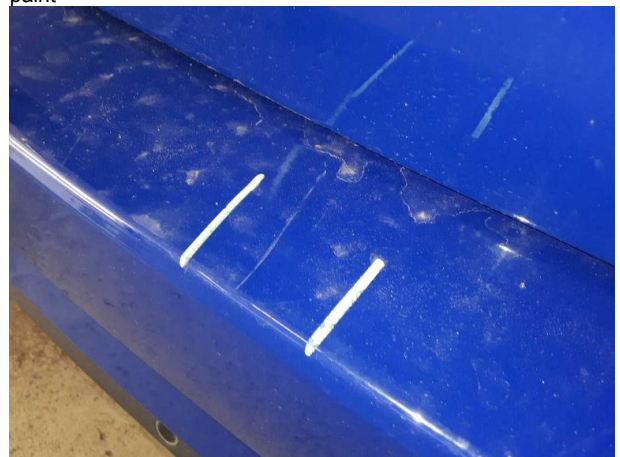
Damage #6: Rear bumper: Rear bumper - Scratched - Repair and paint

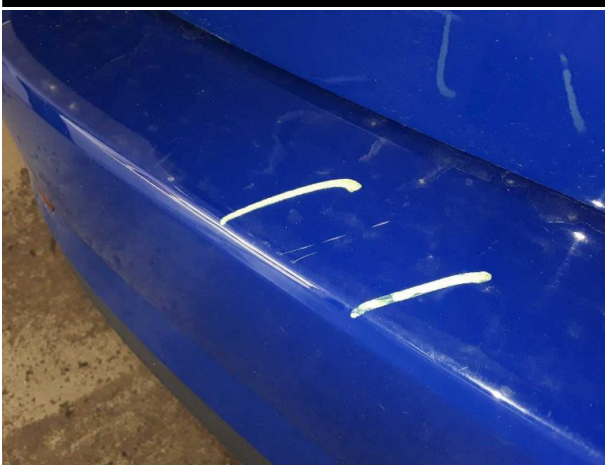
Damage #6: Rear bumper: Rear bumper - Scratched - Repair and paint

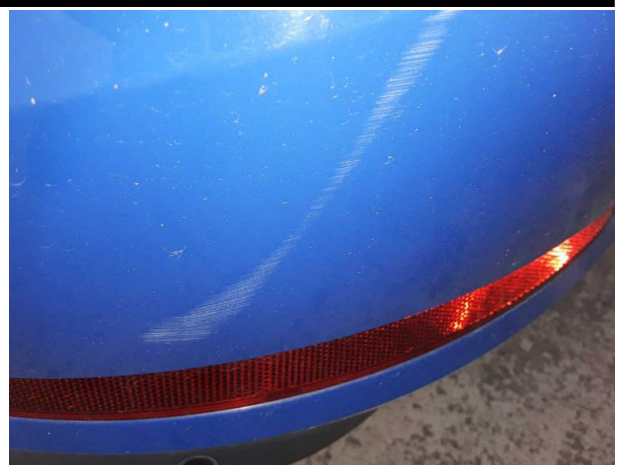
Damage #6: Rear bumper: Rear bumper - Scratched - Repair and paint

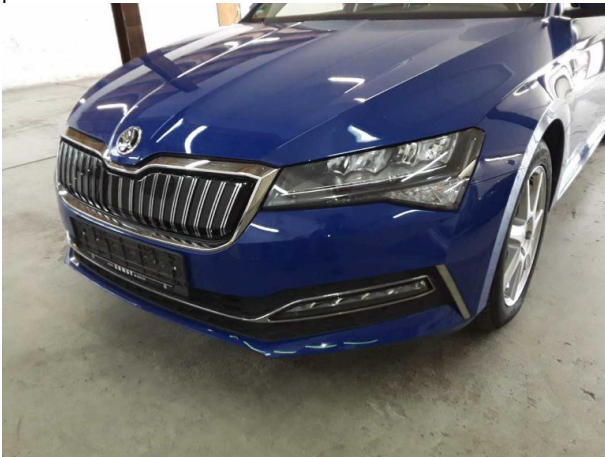
Damage #7: Front bumper: Front bumper - Scratched - Repair and paint

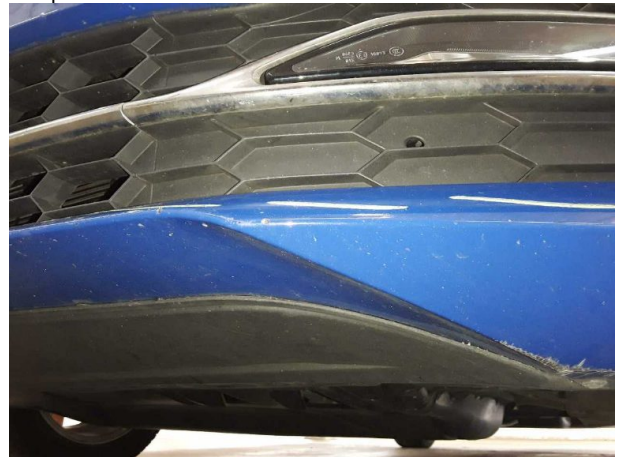
Damage #7: Front bumper: Front bumper - Scratched - Repair and paint

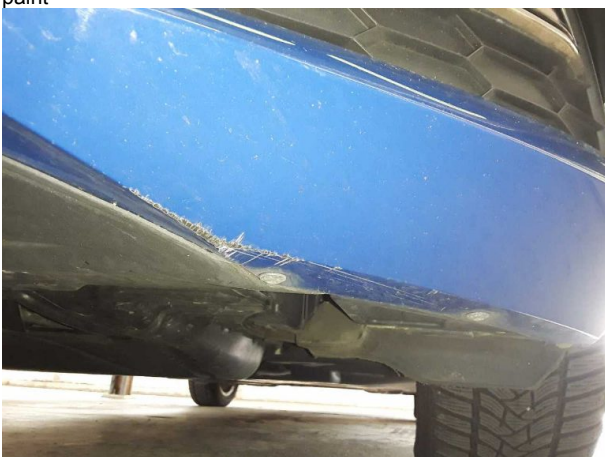
Damage #7: Front bumper: Front bumper - Scratched - Repair and paint

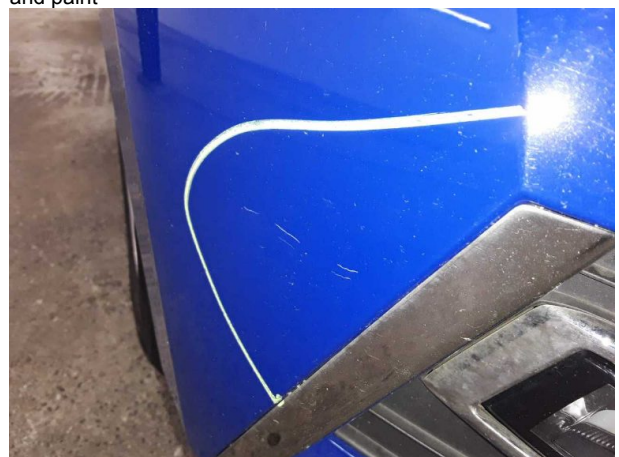
Damage #7: Front bumper: Front bumper - Scratched - Repair and paint

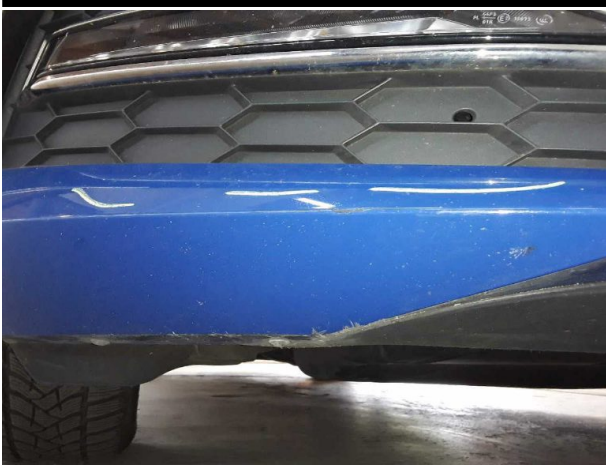
Damage #7: Front bumper: Front bumper - Scratched - Repair and paint

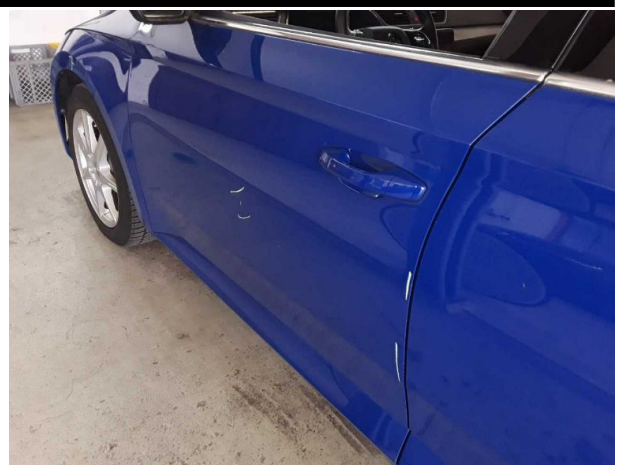
Damage #8: Door - front left side: Door - Scratched - Repair and paint

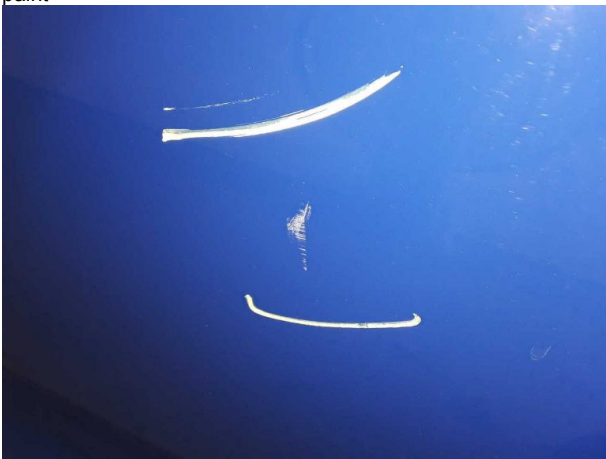
Damage #8: Door - front left side: Door - Scratched - Repair and paint

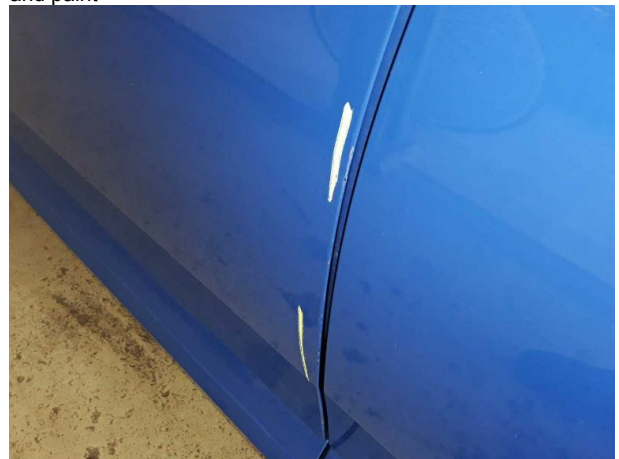
Damage #8: Door - front left side: Door - Scratched - Repair and paint

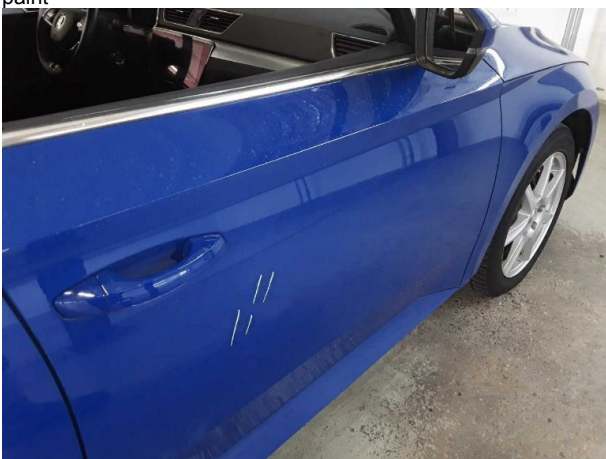
Damage #9: Door - front right side: Door - Scratched - Repair and paint

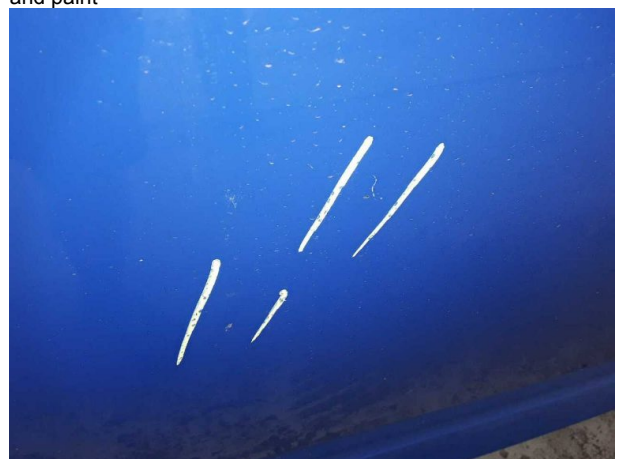
Damage #9: Door - front right side: Door - Scratched - Repair and paint
