# UNABHÄNGIGES BATTERIE ZERTIFIKAT

MARKE: Mercedes-Benz  
MODELL: GLC 300 - 13,5 kWh

## Wertgutachten

<b>Ihr Auftrag vom</b>	09.06.2026 durch Raiffeisen-Impuls Fuhrparkmanagement GmbH & Co. KG
<b>Besichtigungsort</b>	36272 Niederaula, Industriestraße 11
<b>Besichtigungsdatum</b>	26.06.2026
<b>Referenznummern</b>	0002055778

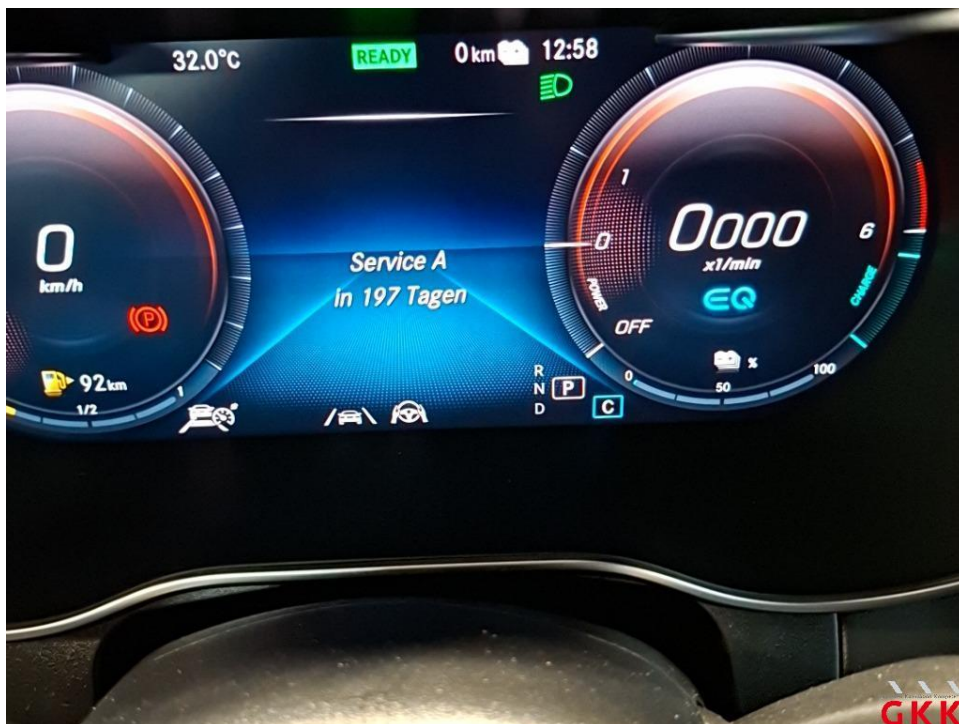
Bild 16 Inspektion groß, SUV / Geländewagen, kein gültiger Nachweis vorhanden, durchführen

<b>Sonstiges</b> (Angaben ohne MwSt.)	Reparaturkosten	MW
Inspektion groß SUV / Geländewagen, kein gültiger Nachweis vorhanden, durchführen (Bild 16)	858,87 €	858,87 €

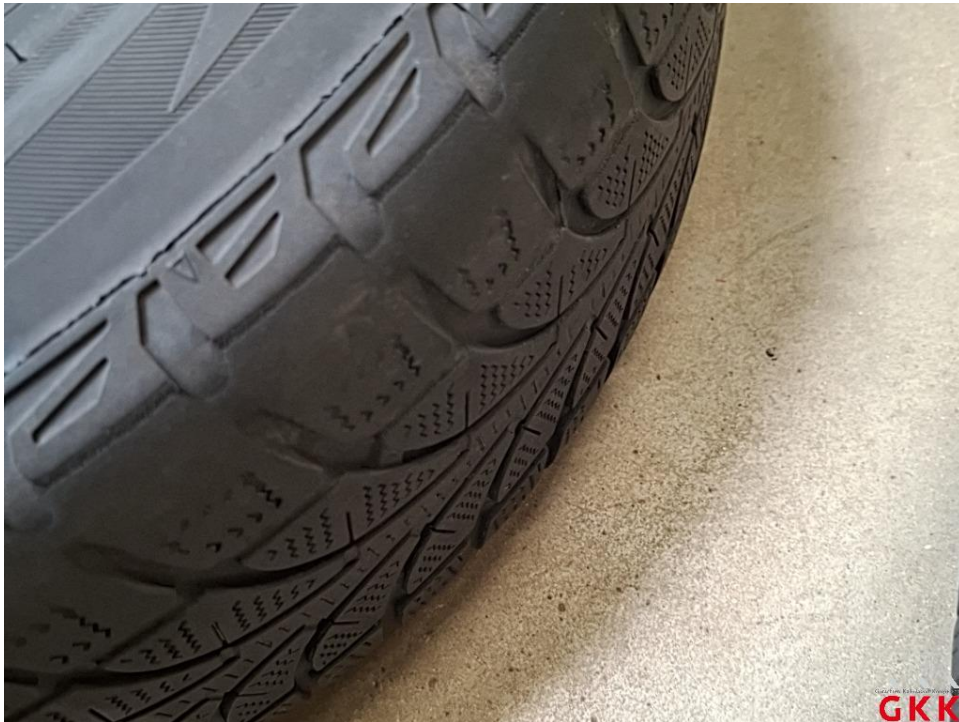
Bild 17 Reifen, 2 x beiliegend, einseitig abgefahren und Untermaß, ersetzen

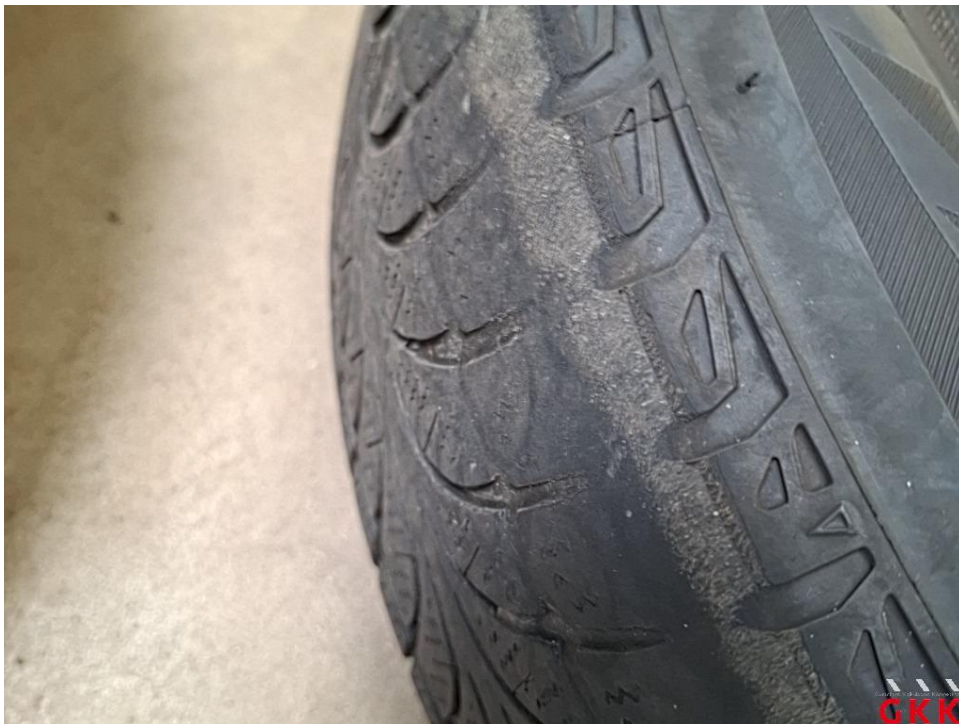
Bild 18 Reifen, 2 x beiliegend, einseitig abgefahren und Untermaß, ersetzen

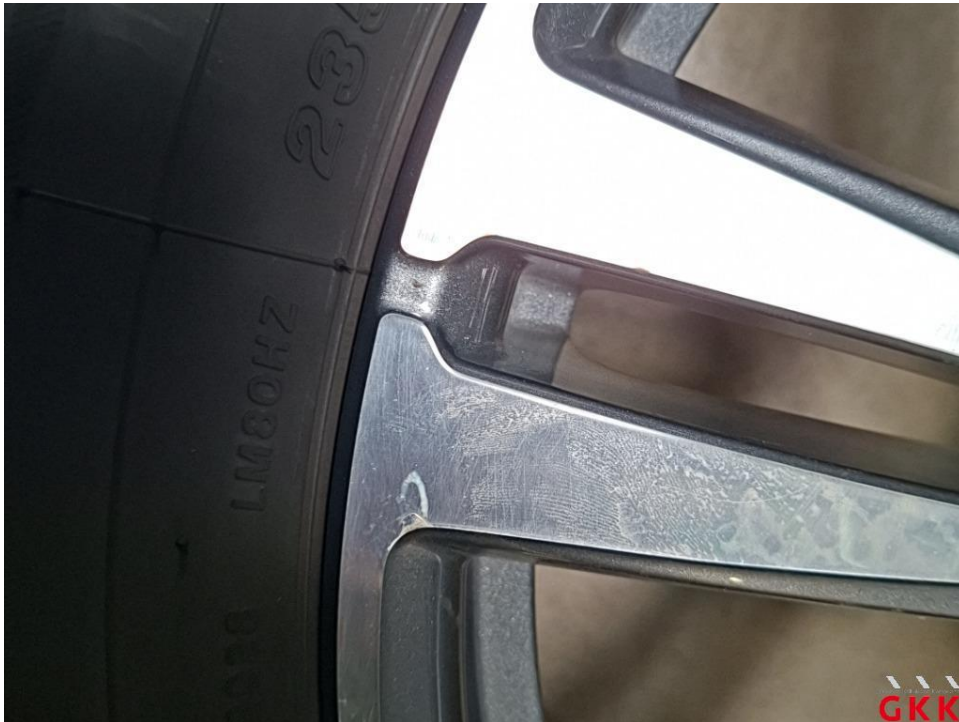
Bild 21 LM-Rad, 4 x beiliegend, beschädigt, aufbereiten

<b>Wertbeeinflussende Faktoren</b>		
<b>Front</b> (Angaben ohne MwSt.)	Reparaturkosten	MW
Motorhaube, Steinschlag, lackieren (Bild 25, Bild 26)	912,86 €	502,07 €
Frontscheibe mit Regensensor und Frontkamera, Steinschlag, Gebrauchsspur	0,00 €	0,00 €
<b>Seite links</b> (Angaben ohne MwSt.)	Reparaturkosten	MW
Tür hinten links, beschädigt, instand setzen - lackieren (Bild 27, Bild 28)	754,33 €	522,56 €
<b>Heck</b> (Angaben ohne MwSt.)	Reparaturkosten	MW
Stoßfänger hinten Verkleidung oberhalb -lackiert-, verkratzt, lackieren (Bild 29, Bild 30, Bild 31)	790,25 €	434,64 €
<b>Reifen, Felgen, Radkappen</b> (Angaben ohne MwSt.)	Reparaturkosten	MW
Reifen 2 x beiliegend, einseitig abgefahren und Untermaß, ersetzen (Bild 17, Bild 18)	382,48 €	382,48 €
LM-Rad vorne rechts, Materialabtrag, ersetzen (Bild 22, Bild 23, Bild 24)	1056,39 €	1056,39 €
LM-Rad vorne links, verkratzt, Gebrauchsspur	0,00 €	0,00 €
LM-Rad 4 x beiliegend, beschädigt, aufbereiten (Bild 19, Bild 20, Bild 21)	200,00 €	200,00 €

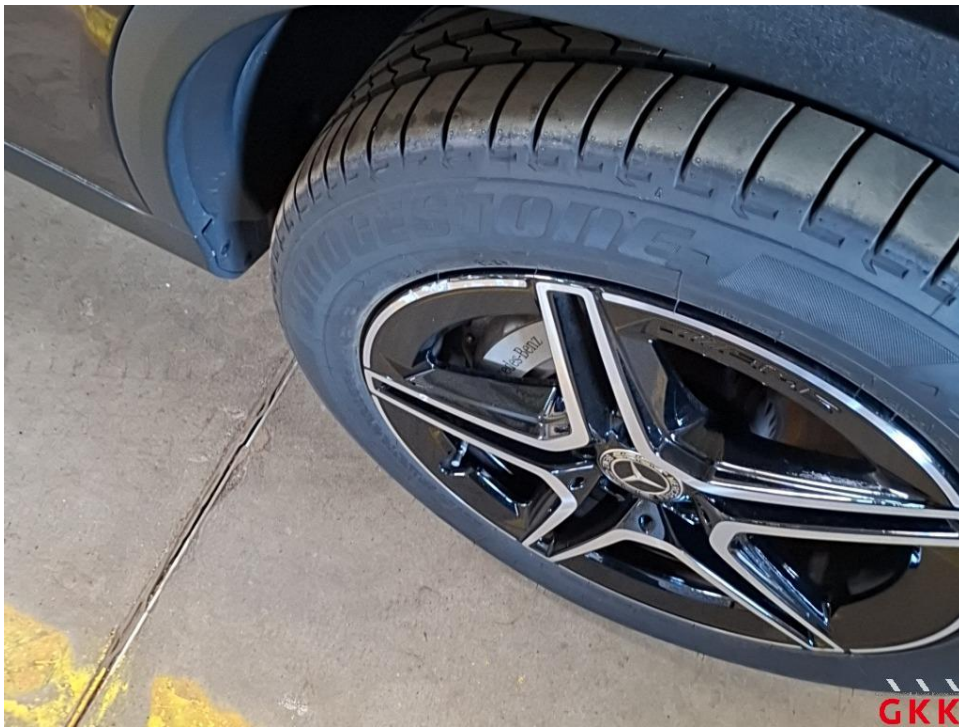
Bild 22 LM-Rad, vorne rechts, Materialabtrag, ersetzen

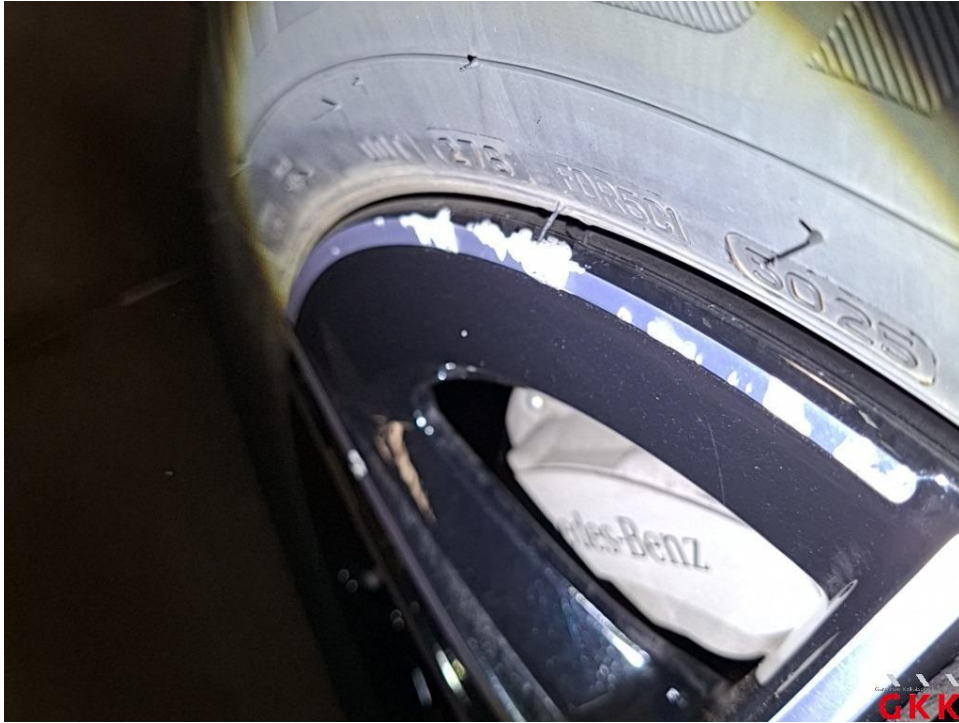
Bild 23 LM-Rad, vorne rechts, Materialabtrag, ersetzen

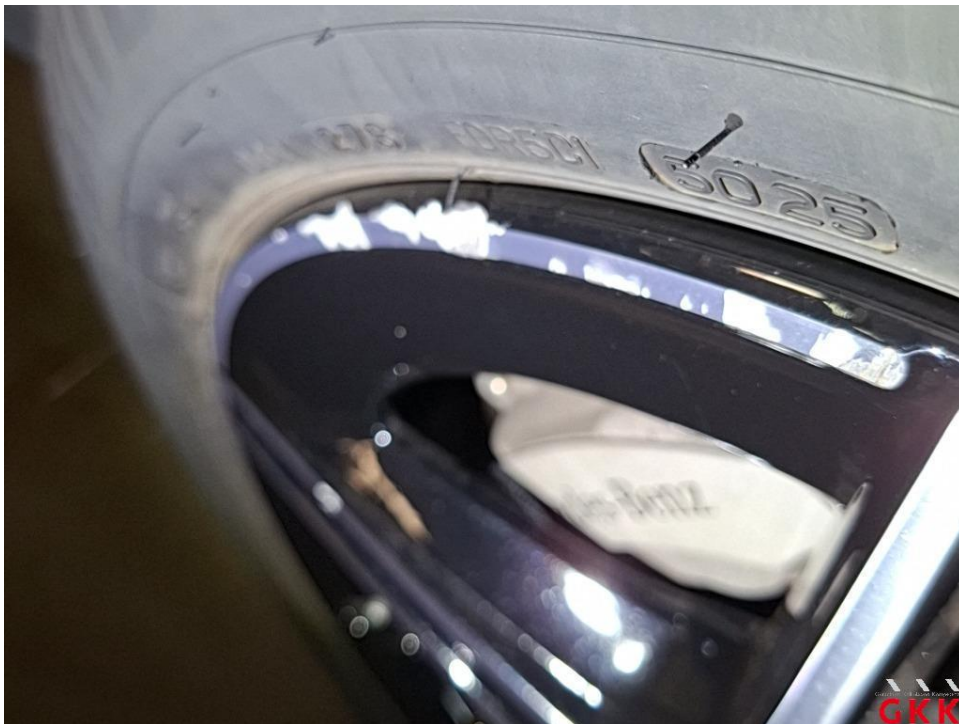
Bild 24 LM-Rad, vorne rechts, Materialabtrag, ersetzen

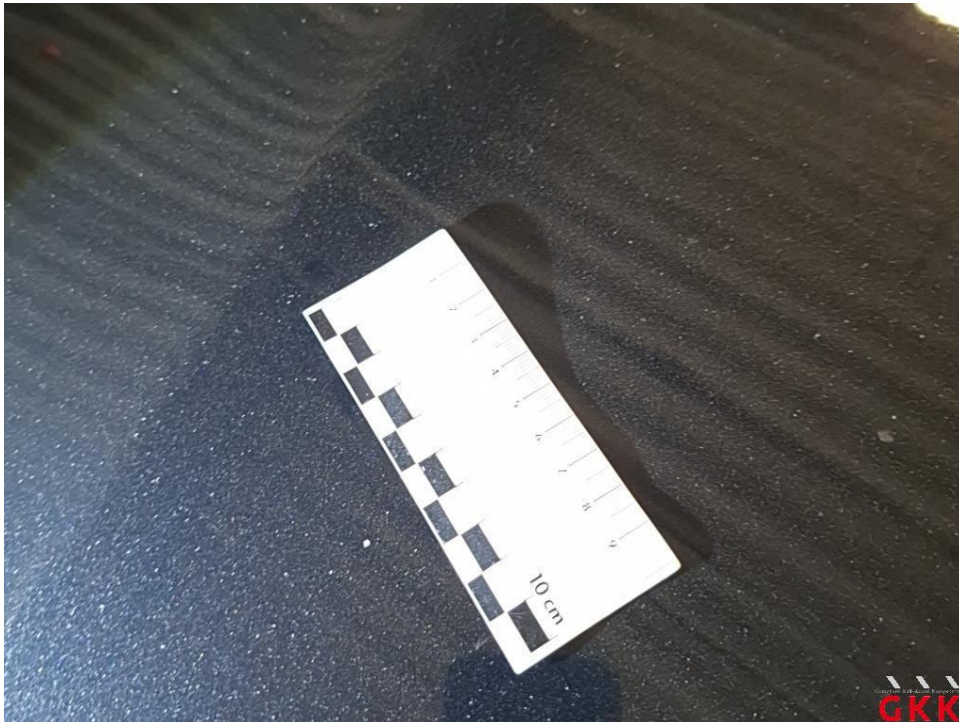
Bild 25 Motorhaube, Steinschlag, lackieren

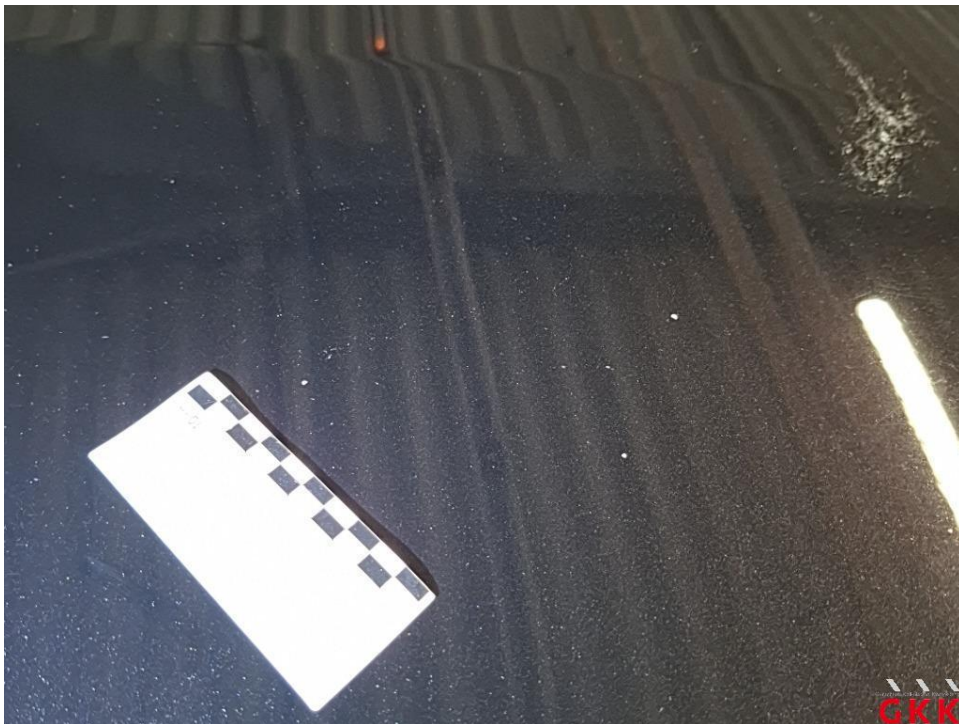
Bild 26 Motorhaube, Steinschlag, lackieren

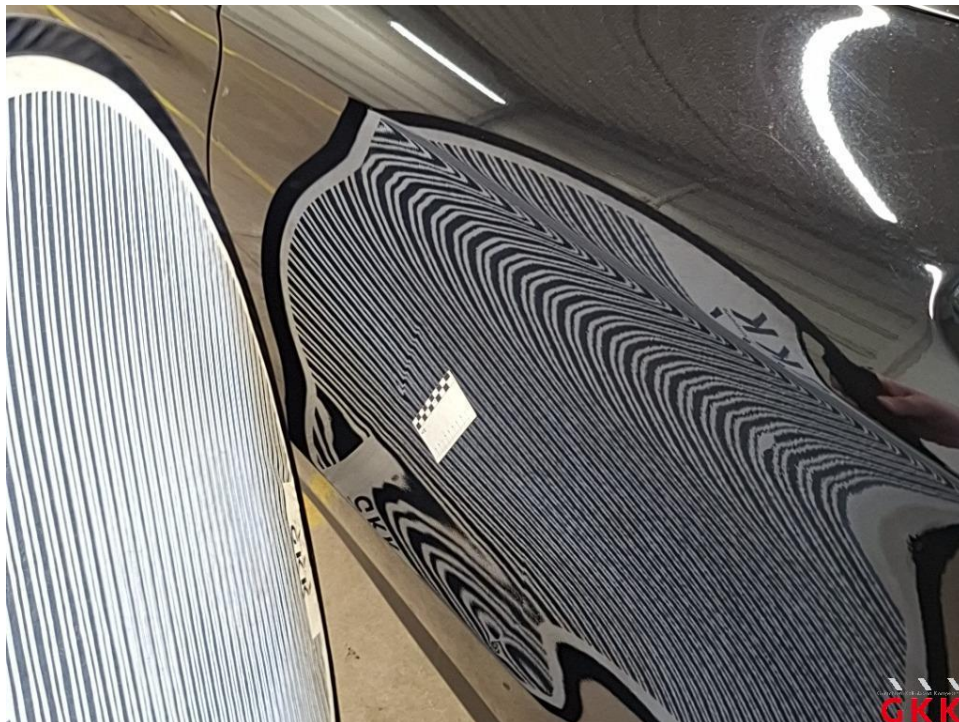
Bild 27 Tür hinten links, beschädigt, instand setzen - lackieren

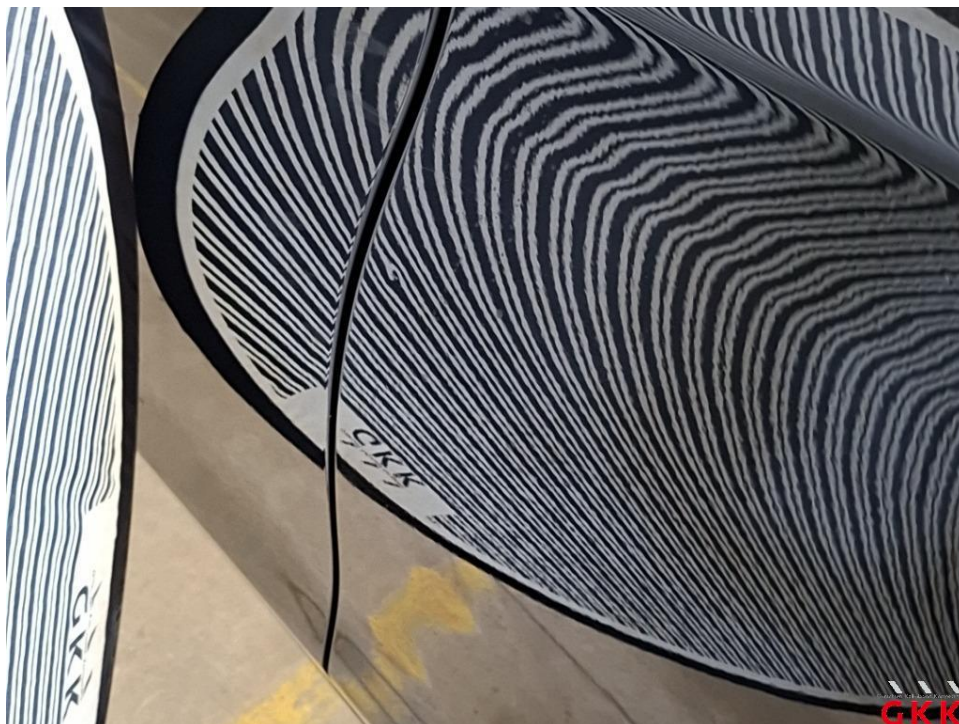
Bild 28 Tür hinten links, beschädigt, instand setzen - lackieren

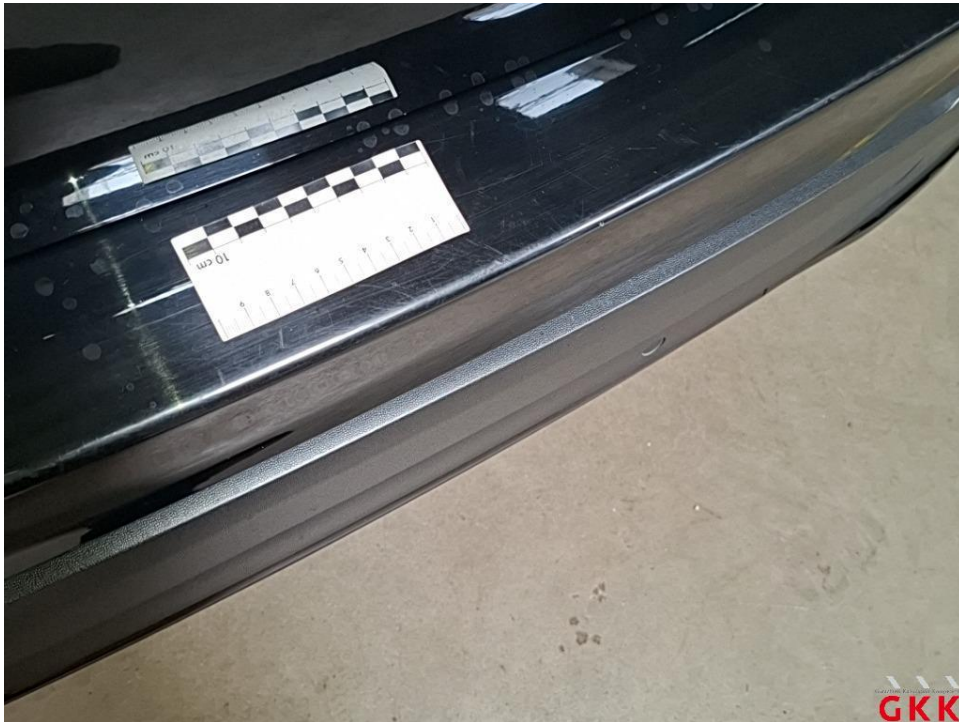
Bild 29 Stoßfänger hinten, Verkleidung oberhalb -lackiert-, verkratzt, lackieren

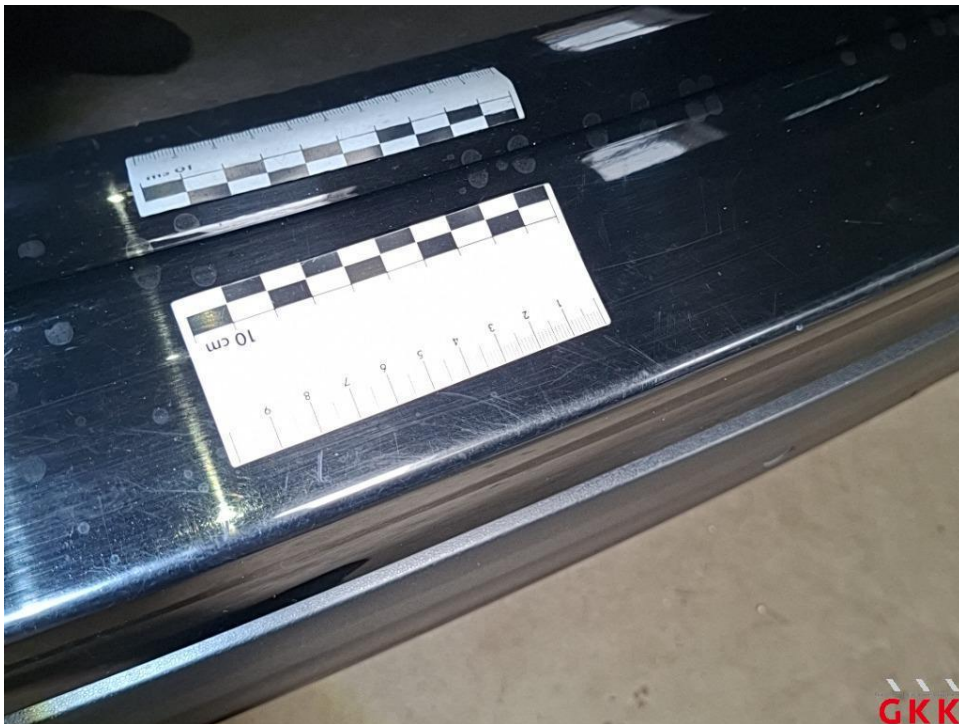
Bild 30 Stoßfänger hinten, Verkleidung oberhalb -lackiert-, verkratzt, lackieren

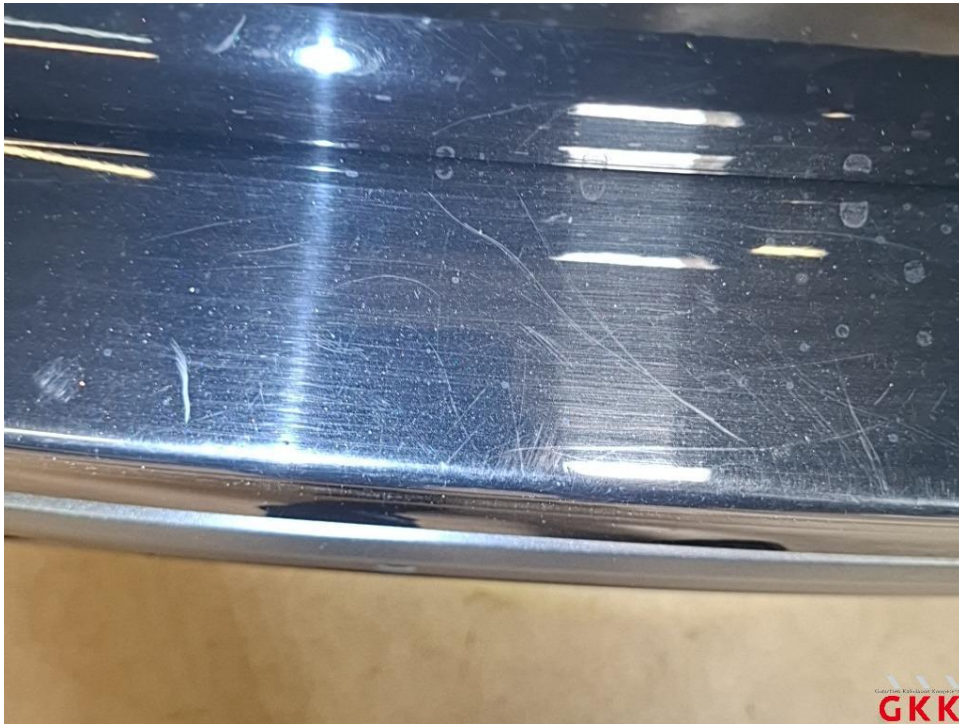
Bild 31 Stoßfänger hinten, Verkleidung oberhalb -lackiert-, verkratzt, lackieren
